航空事故調査報告書

ニューウイングス式MAX-R447型超軽量動力機(JR7150)

ニューウイングス式MAX-R447型超軽量動力機(JR7166)

平成6年6月5日

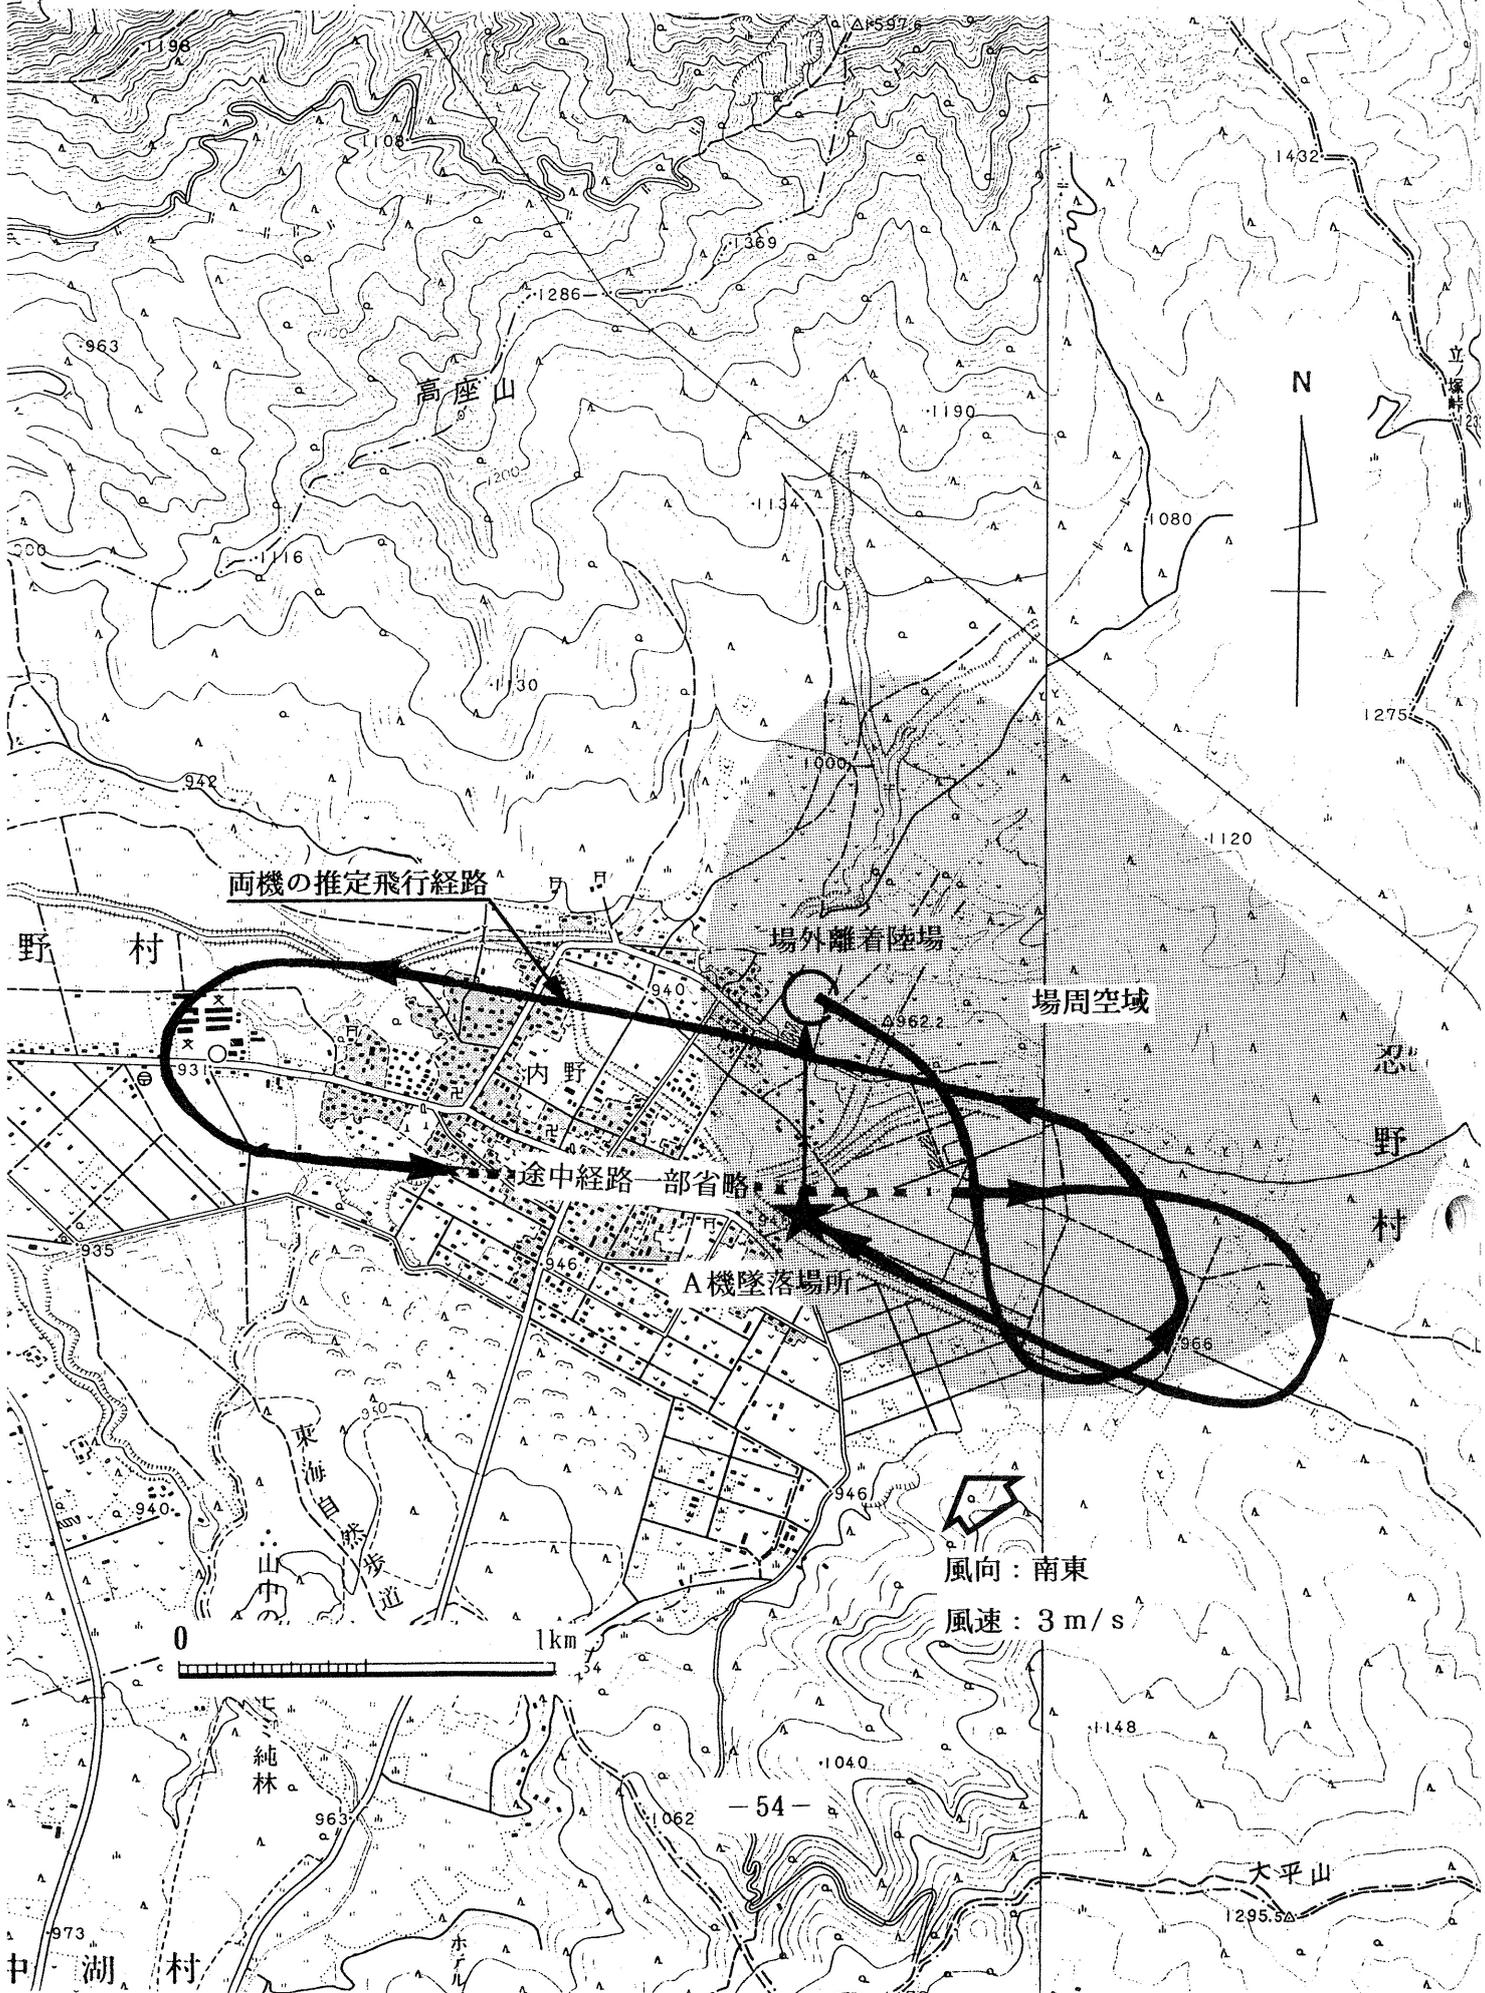
付図 1 推定飛行経路図

先行したA機と200～300mの間隔を保ち、対地高度（以下「高度」という。）約200m、速度50～60km/hで離着陸場の南西側空域を南東及び北西方向に数回往復した。その後、南東方向に向けて飛行中、飛行方向にある山に約500mの距離に近づいてもA機が方向変換しないので先に方向変換した。この時以降同機を見失った。気流が悪くなりつつあったので、その後、北西方向に約1km飛行した付近で離着陸場に引き返すこととし、携帯した無線機でA機にその旨を伝えたが応答がなかった。その直後に「ドン」という大きな音と共に左翼上に衝撃があったので振り返ったところ、左翼は中央部が凹んだ形状になっており、機体はすぐに左に傾き旋回降下を始めた。2機がもつれ合った状態で2～3回転したが、その後A機が離れたので、高度約100mで姿勢を立て直すことができたが、A機はそのまま落下して行った。

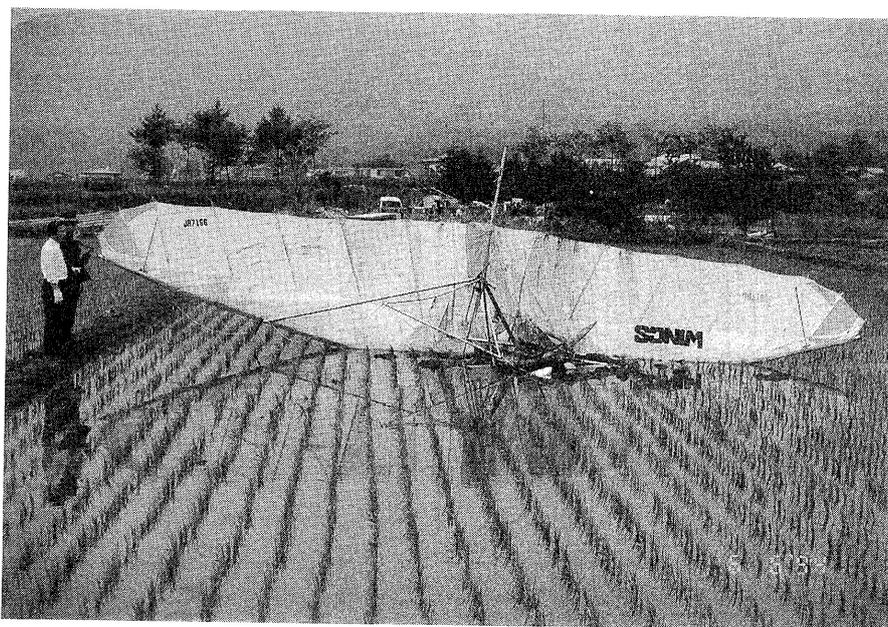
写真1 墜落したA機

接近して同方向に飛行していた2機が、重なるようにして接触した後、折り重なって落下して行った。2機が離れると1機はすぐに姿勢を回復したが、もう1機は蝶が羽根を豊んだような形状で真っすぐ落下して行った。A機は水を張った水田に機首から墜落していた。

A機 大破

A機

グライダー部破損

トライク部破損

プロペラ破損

A機 メイン・ポスト及びメイン・ポストとグライダー部を接続するユニバーサル・ジョイント部が折損していたが、いずれの折損部もトライク部が左にねじれた形状を示していた。

ユニバーサル・ジョイント部のバック・アップのためのセーフティ・ワイヤの両端の取り付け板が伸び切っていた。

左右のクロス・チューブがキールとの取り付け部から約20cmの位置で折損していた。

グライダー部右側のフライング・サイド・ワイヤ及びフライング・サイド・サブ・ワイヤがベース・バーとの取り付け部から約15cmの位置で切断しており、フライング・サイド・ワイヤの切断部に同機のプロペラの先端部に施された塗料と同色の塗料が付着していた。

プロペラ的一方が縦に裂け、先端の前縁部に約3mmの切り込みが生じ、この中にフライング・サイド・ワイヤの被覆と思われる繊維が付着していた。

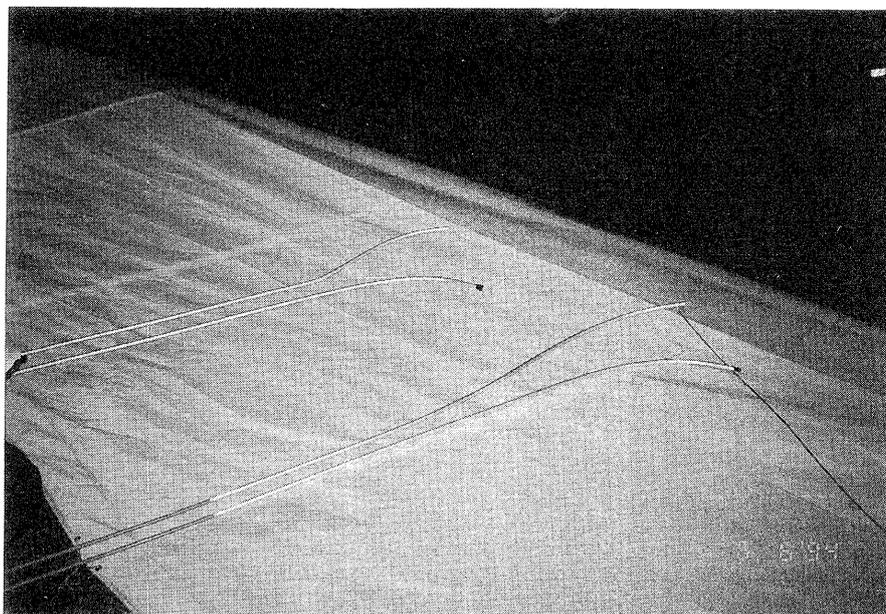
B機 グライダ部左側のセールが後縁から第2バテンに沿って約70cm裂けていた。

第3及び第4バテンが下方に湾曲していた。

B機 グライダ部左側セール上面の第2バテン及びリーディング・エッジに沿ってA機の右主車輪タイヤ痕が認められた。

3.1.1 調査の結果から、両機が高度約200mで飛行中、B機のグライダ部左側上部とA機の右主車輪が接触したものと推定される。

写真2 B機のグライダー部左側セール上面に認められたタイヤ痕及び湾曲したバテン
