航空事故調査報告書

ケストレル・スポーツ・アビエーション式ケストレル・ホーク型自作飛行機

山形県最上郡大蔵村

平成5年10月10日

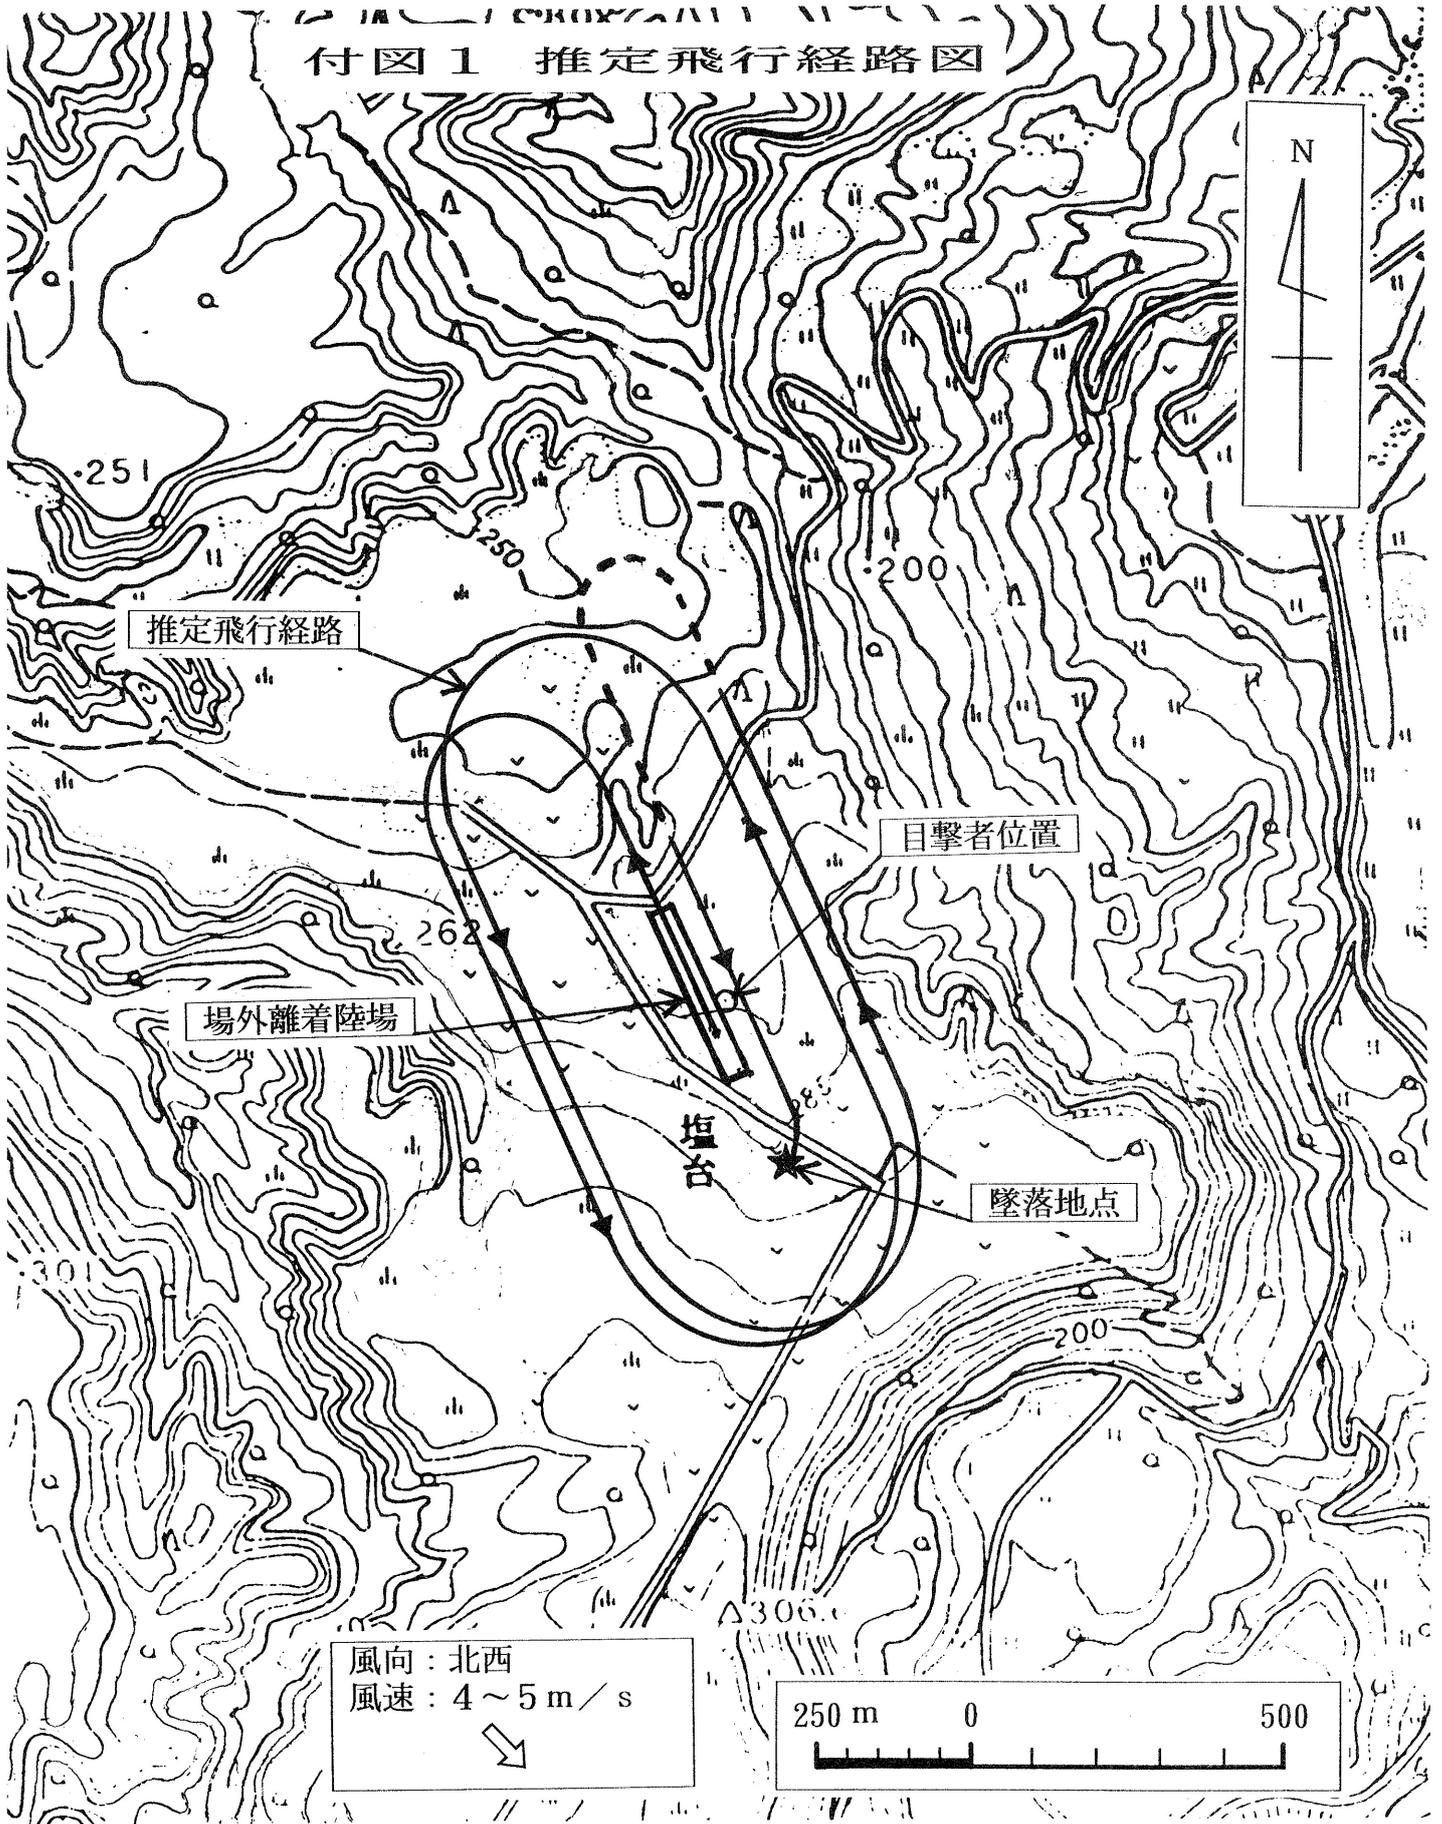
付図1 推定飛行経路図

14時ごろになって、視程がよくなり風は4～5 m/s ぐらいに弱まったので、前席に操縦者のみが搭乗して、離着陸場を14時07分ごろ北に向かって離陸し、左に旋回して場周飛行を2～3回行った後、離着陸場上空において高度約300 mで宙返りを開始した。宙返りは4回連続して行われ、航跡は徐々にいびつとなり、高度も徐々に低下して、急降下の後、高度が50～60 m ぐらいのとき一旦機体が水平に戻りかけたが、エレベータがバタバタと振れながら徐々に機首が下がり、そのまま離着陸場の南側に墜落した。

事故発生地点は、山形県最上郡大蔵村南山字塩台5300-15-6、場外離着陸場の南端から南南東に約140 mの牧草地で、事故発生時刻は、14時27分ごろであった。（付図1、写真参照）

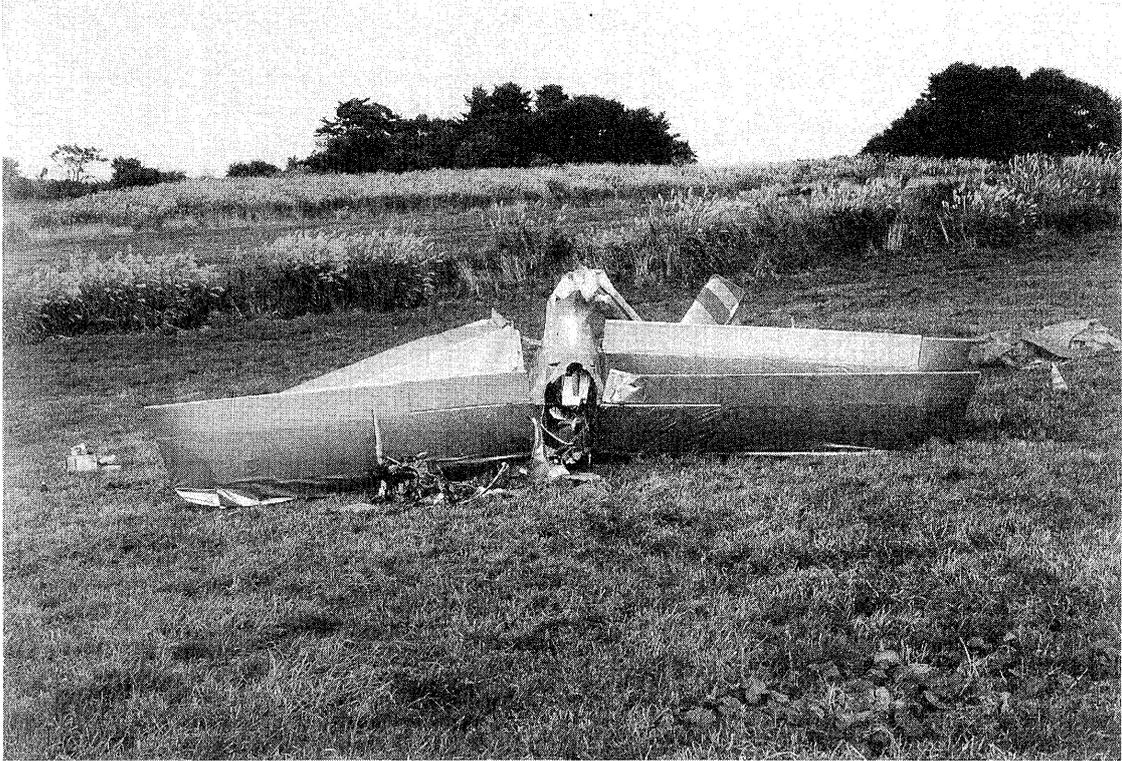
写真 事故機

同機は、機首及び操縦室部分が前後に圧縮され、主翼及び胴体部分は倒立した状態にあった。主翼の前縁は潰れており、右下主翼は胴体取り付け部で破損分離していた。テール・ブームは折れ曲がり、座屈変形していた。

エンジンはマウント部分で破断分離して、プロペラは3枚のブレードの内2枚が付け根部で破断し、内1枚が地中にめり込んでいた。

エルロン、エレベータ、エレベータ・トリム・タブ、ラダー及び操縦系統のケーブル等には、墜落時に生じたと思われる損傷を除き、異常は認められなかった。
