航空事故調査報告書

ロビンソン式R22Beta型JA7738

静岡県湖西市鷺津沖浜名湖

平成6年8月7日

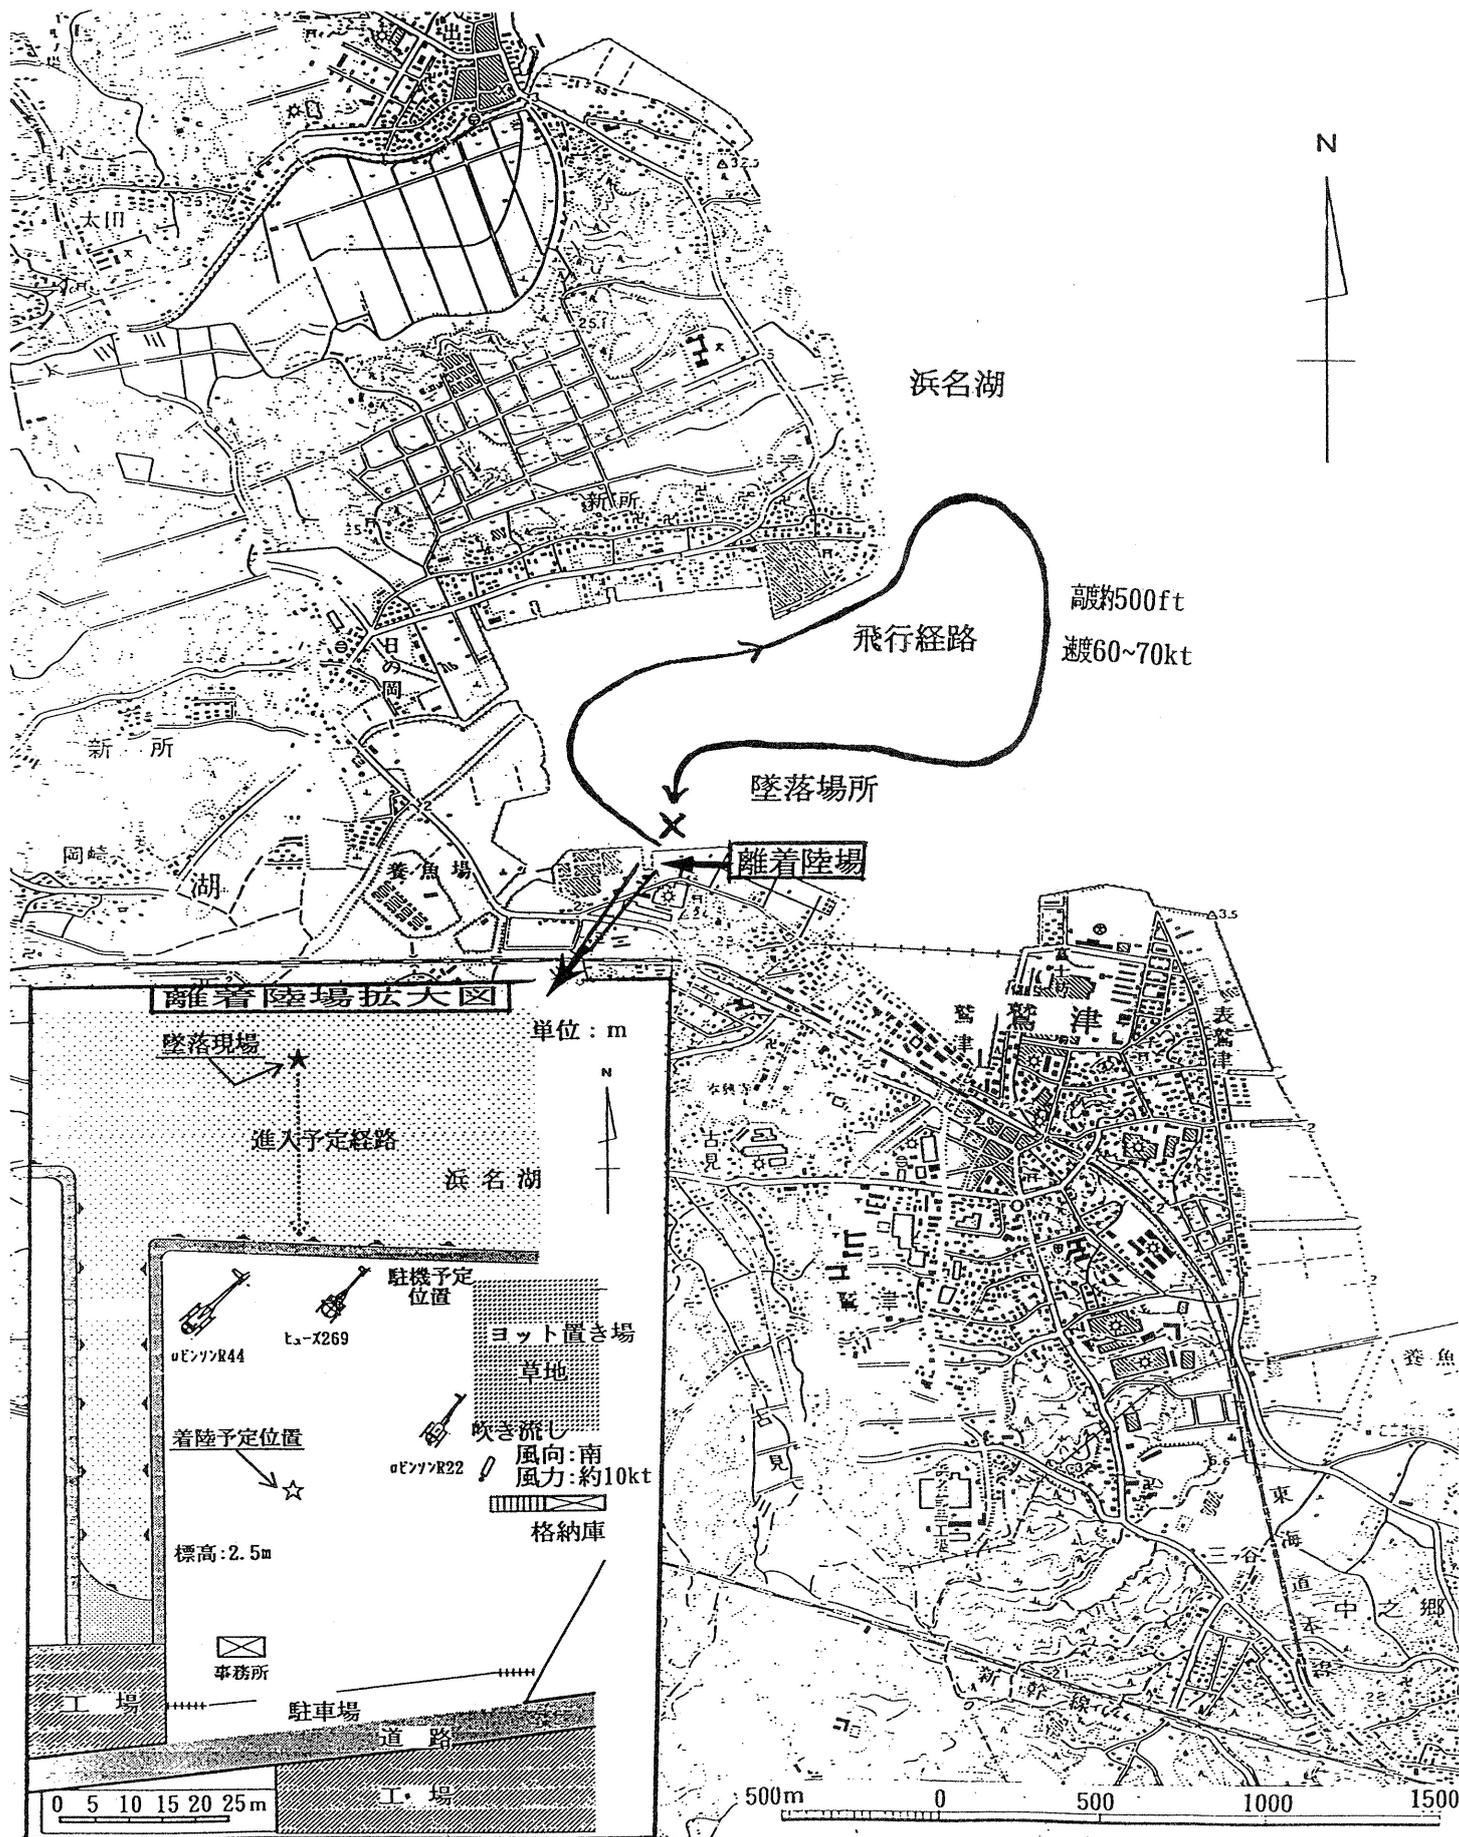
付図 1 事故現場見取図

高度約200ft、速度約60ktで最終進入を開始した。進入区域内に他の航空機が係留されていたので、気になり、着陸地点の手前約70m、高度約100ftの湖上で極力低速で進入しようとして減速したところ対地速度が0に近い状態になってしまった。沈下するのを防ぐため、コレクティブ・ピッチ・レバーを使用した時、右回転をはじめたので左ラダーを使用し、回転を止める操作をした。西側を向いて回転がほぼ止りかけたので、当て舵のつもりで右ラダーを使用したところ、再び、急に右に回転し降下をはじめたので、更にコレクティブ・ピッチ・レバーと左ラダーを一杯まで使用したが降下も回転も止まらずメイン・ロータの回転も低下し、機体は約2.5回回転して機首をほぼ北に向け、左後方から墜落して着水し、水深約1.6mの湖底に機体の左側を下にして水没した。

事故発生地点は、静岡県湖西市鷺津字平松新田の沖合約30mの浜名湖湖上で、事故発生時刻は、13時12分ごろであった。（付図1及び写真参照）

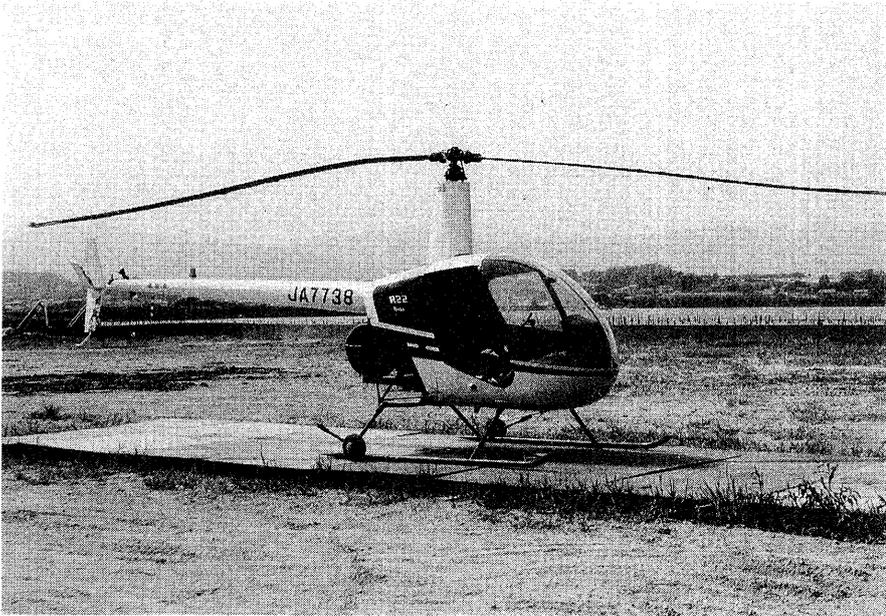
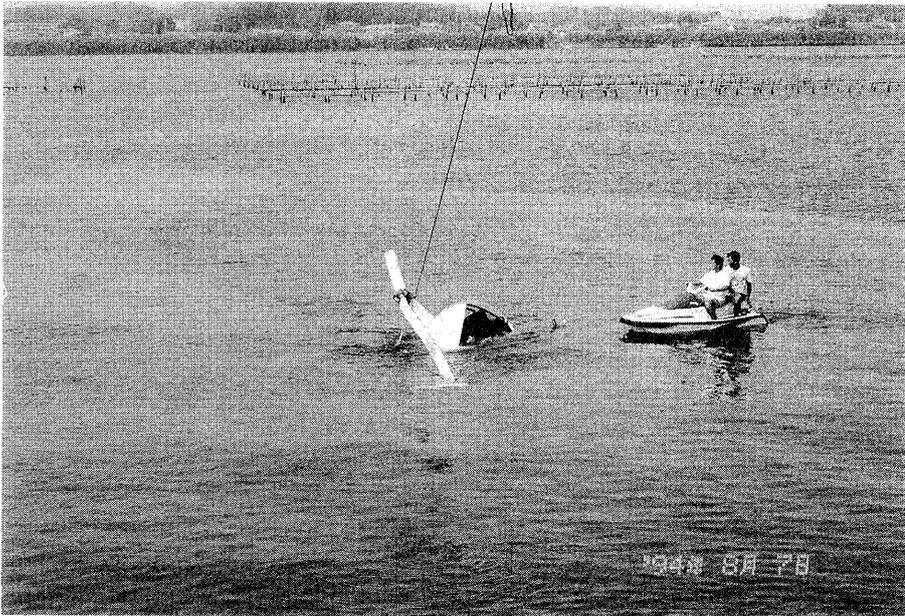
写真 事故機

機体は、大部分水没したが右側スキッドが約30cm、メイン・ロータの片側ブレードの先端部が約10cm湖面上に出ていた。

両ブレードとも変形し、各所に皺が発生していた。

赤ブレードは先端から約30～220 cm間に、5箇所に皺が発生していた。

黒ブレードは先端から約50～200 cm間に、4箇所に皺が発生していた。

赤側のピッチ・リンクとの接合部が破損していた。

テール・コーンがクーリング・ファン・スクロール上部と接触し、かつ、テール・コーンとアッパー・フレームとの接合部が損傷していた。

キャビンとエンジン部の隔壁に皺が発生していた。

マスト・フェアリングの左側が燃料タンクと接触し変形していた。

両ブレードともハブ・プレートの先端から約10 cmを残し、破損分離していたが、テール・ロータ・ドライブ・シャフト、ピッチ・リンク及びコントロール・ロッドには異常は認められなかった。破損分離したブレードは水没し発見できなかった。両ブレードの破断面には湖底の砂が詰まっていた。

以上の損傷は、同機が墜落し、水没した際、生じたものと認められた。
