**航空事故調査報告書**  
ニューウイングス式MAX-R377型超軽量動力機  
福岡県糸島郡志摩町  
平成6年4月24日

平成7年4月6日

航空事故調査委員会議決

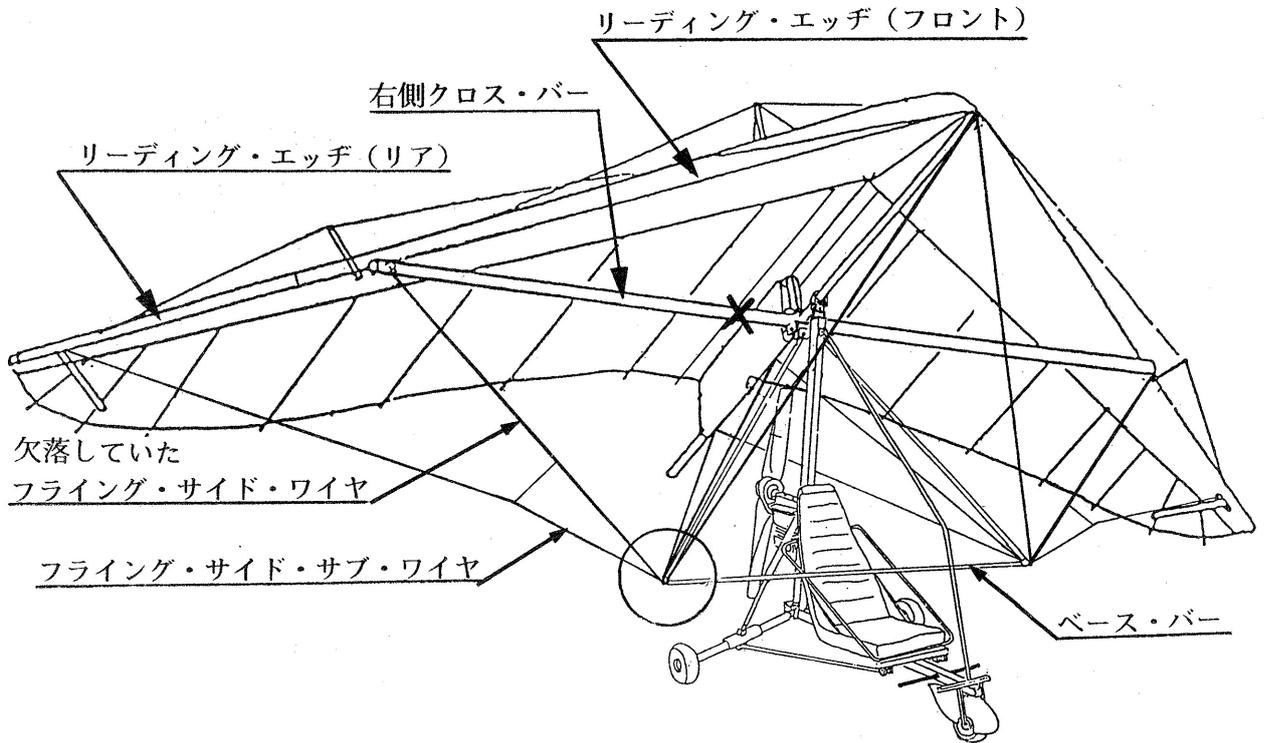
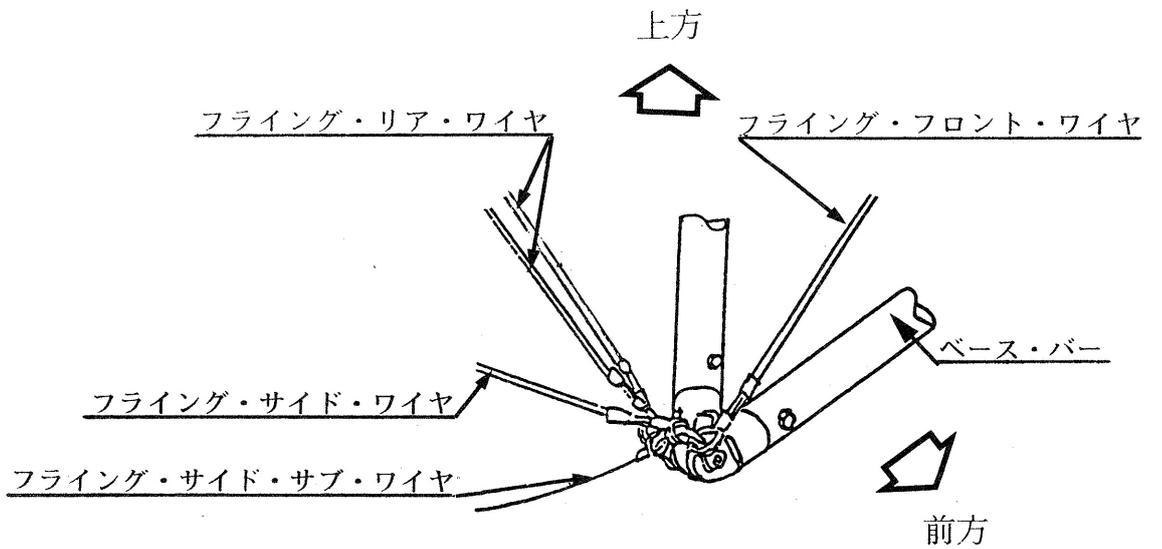
## 付図2 機体概要図

× 印 飛行中に折損したと推定される箇所

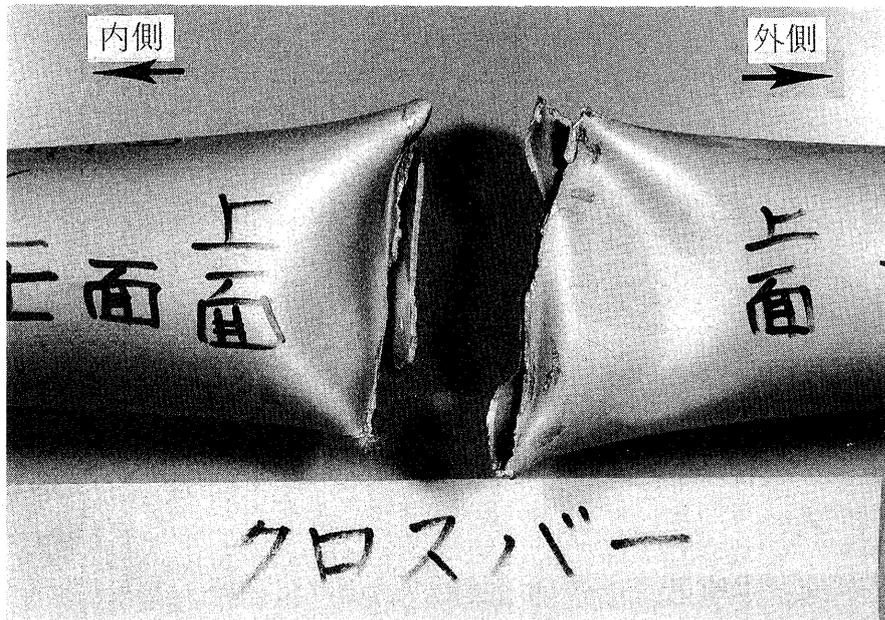
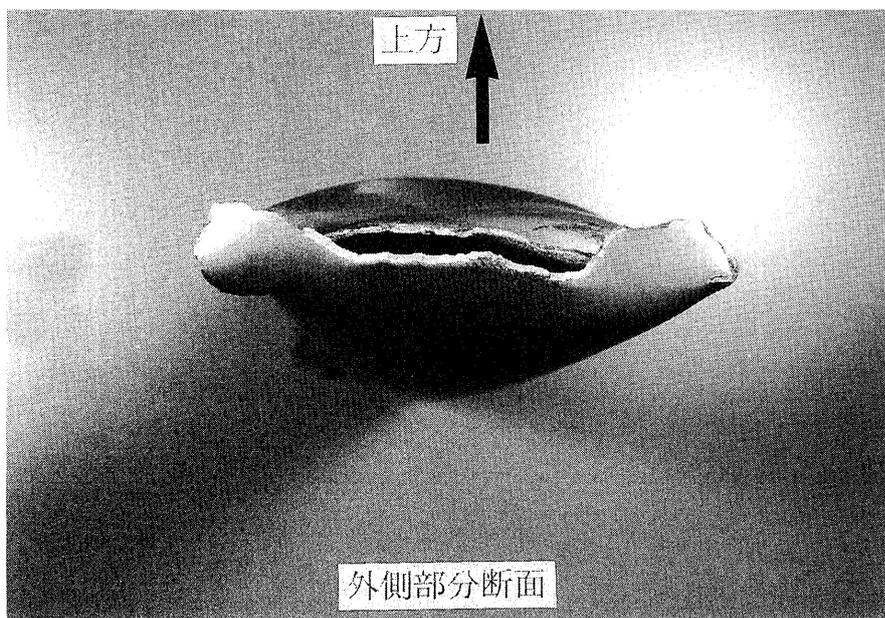
写真1 クロス・バー折損部

右側クロス・バーは、上方に折損した形状を示していた。（写真1参照）

破断面を電子顕微鏡で観察したが疲労破壊の様相は認められなかった。

3.1.3 目撃者の口述及び同機の右側グライダー部のクロス・バー並びにリーディング・エッジ（リア）の折損形状から、同機は飛行中、右側グライダー部のクロス・バーが折損したために、グライダー部が形状を保てなくなり墜落したものと推定される。

クロス・バーが折損したのは、クロス・バーと共にグライダー部にかかる荷重を受け持っているフライング・サイド・ワイヤが、欠落したことによるものと推定される。

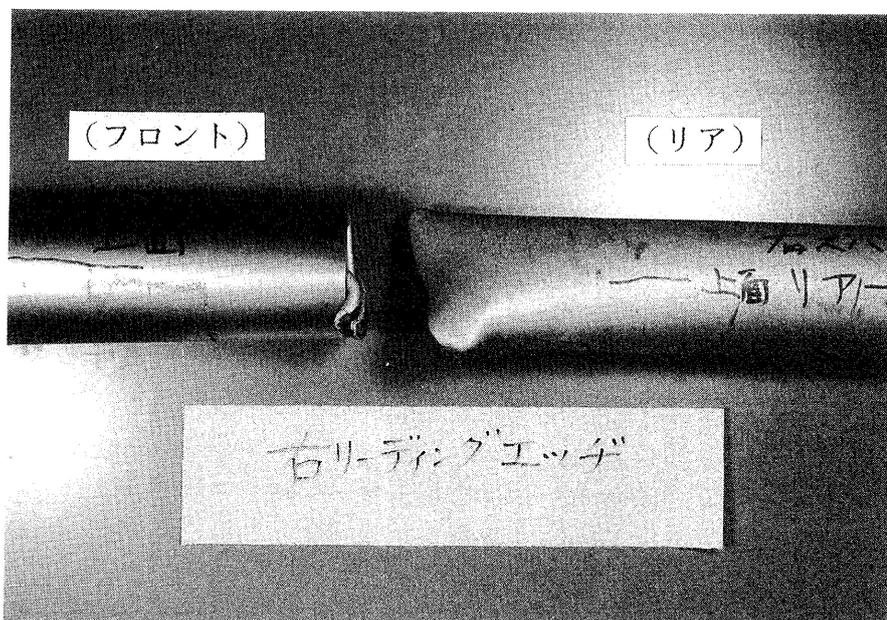
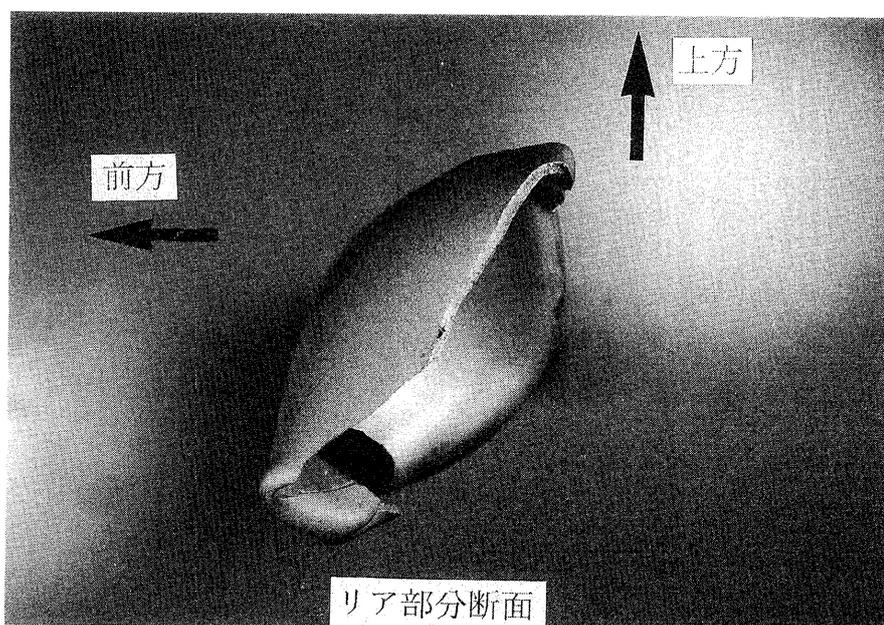
写真2 リーディング・エッジ折損部

右側グライダー部のリーディング・エッジは、後方に折損した形状を示していた。（写真2参照）破断面に疲労破壊の様相は認められなかった。

右側グライダー部リーディング・エッジの折損は同機の落下中に生じたものと推定される。

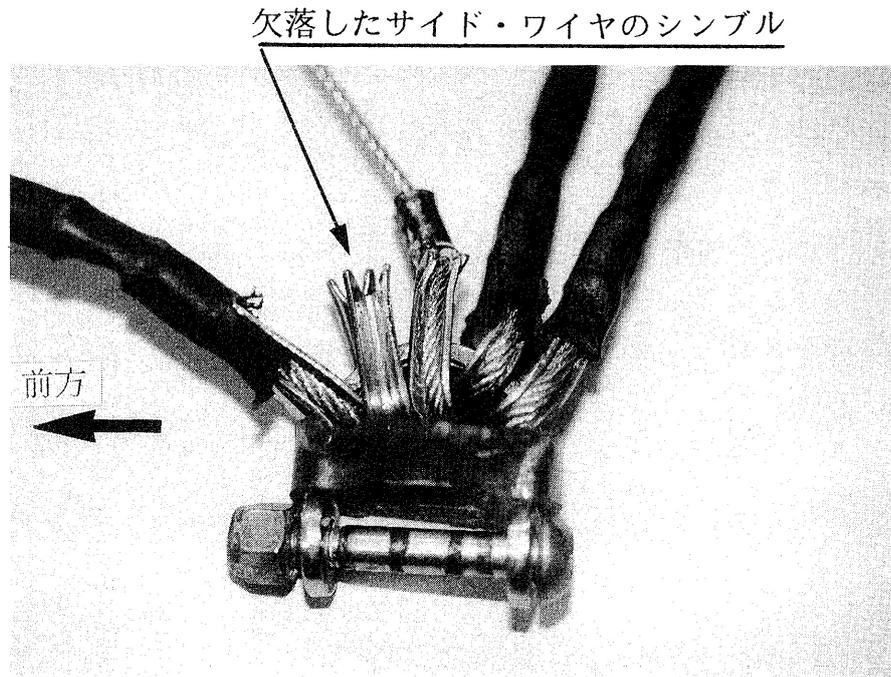
写真3 右側フライング・ワイヤの  
ベース・バーとの取り付け部

右側グライダー部のフライング・サイド・ワイヤのベース・バーへの取り付け部のシンブルは同ワイヤが後方に引っ張られた形状に変形し、ワイヤは欠落していた。リーディング・エッジへの取り付け部のシンブルに変形は認められなかった。（写真3及び4参照）

3.1.4 右側グライダー部のフライング・サイド・ワイヤの欠落については、同ワイヤは、両端の取り付け金具を残し欠落していたが、同ワイヤのベース・バーへの取り付け部のシンブルが同ワイヤが後方に引っ張られた形状に変形していること、リー

ディング・エッジとの取り付け部のシンプルには変形が認められないこと、プロペラにワイヤが接触したこん跡が認められること、目撃者によれば墜落直前の同機が特殊な飛行形態にはなかったこと等から、同ワイヤが飛行中リーディング・エッジとの取り付け部のスリーブから抜け、又は切れたために同ワイヤがプロペラに接触し、ベース・バーとの取り付け部から引きちぎられたものと考えられる。同ワイヤがリーディング・エッジとの取り付け部のスリーブから抜け、又は切れた原因は、同ワイヤが発見されなかったので推定できなかった。
