航空事故調査報告書
個人所属
ビーチクラフト式C23型JA3684
神津島空港
平成5年10月11日

平成7年5月11日
航空事故調査委員会議決
委員長 竹内和之
委員 小林哲一
委員 川井力
委員 東口實
委員 相原康彦

1.1 航空事故の概要

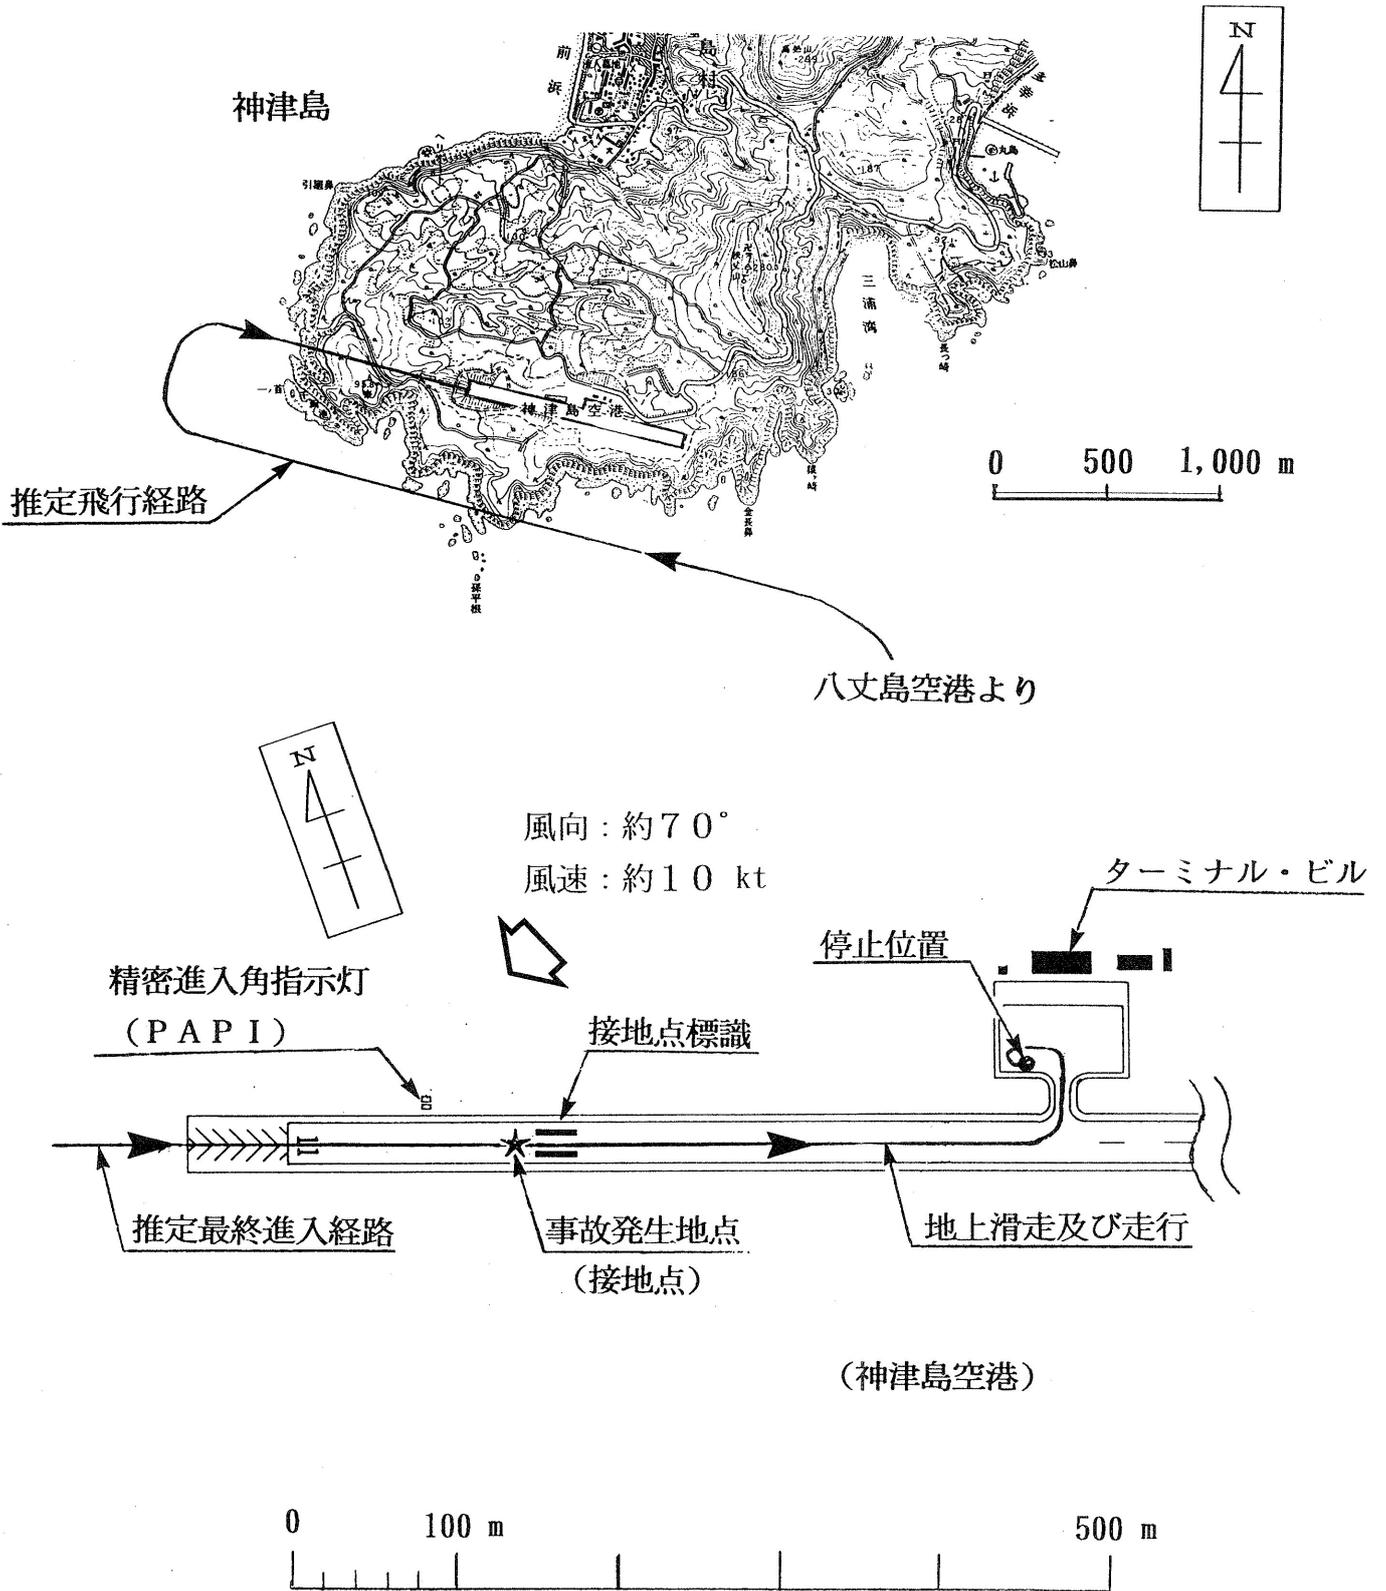
付図 1 推定飛行経路及び
事故現場付近見取図

事故発生地点は、神津島空港の滑走路11の接地点標識の手前約10mの滑走路上で、事故発生時刻は、11時26分ごろであった。(付図1及び写真参照)

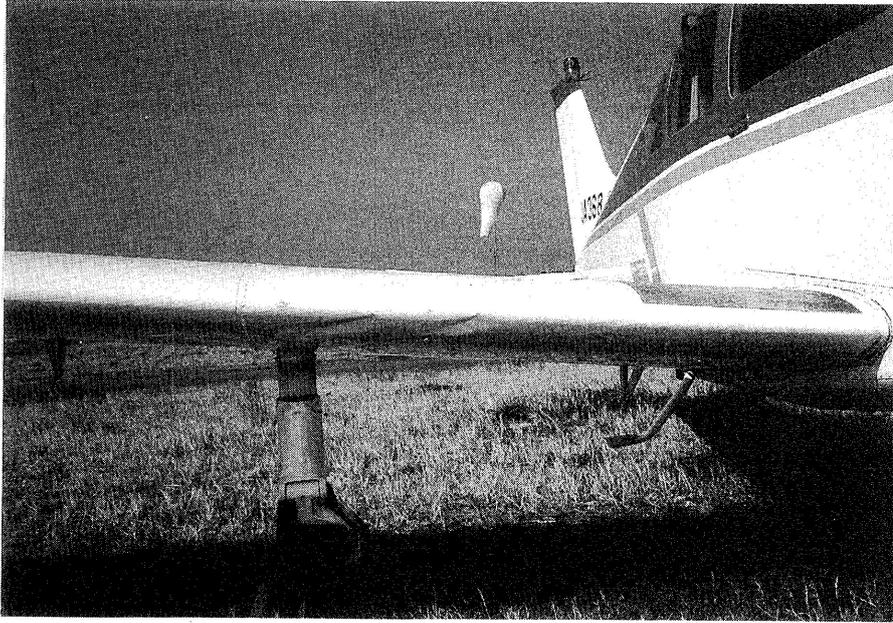
写真 右主翼の損傷状況

右主翼外板 損 傷

- (1) エンジンを始動させて点検した結果、異常はなかった。
- (2) 操縦系統を点検した結果、異常はなかった。
- (3) 右主翼は上下面の外板が湾曲し、前縁は燃料インテグラル・タンクになっている箇所に約2cmの亀裂が生じていた。同主翼の点検口をはずして内部を点検した結果、異常はなかった。

念のため試運転を実施して燃料漏れについて調査してところ、亀裂部分から少量の燃料漏れが発見された。

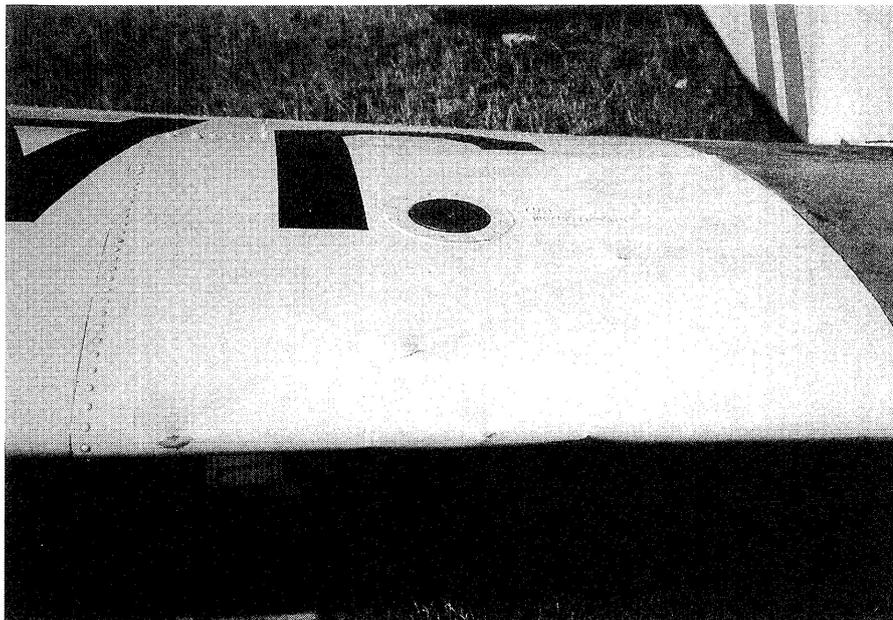
外板の損傷箇所
