航空事故調査報告書
朝日航洋株式会社所属
ベル式206B型JA9211
青森県西津軽郡車力村
平成6年8月14日

平成7年7月6日

航空事故調査委員会議決

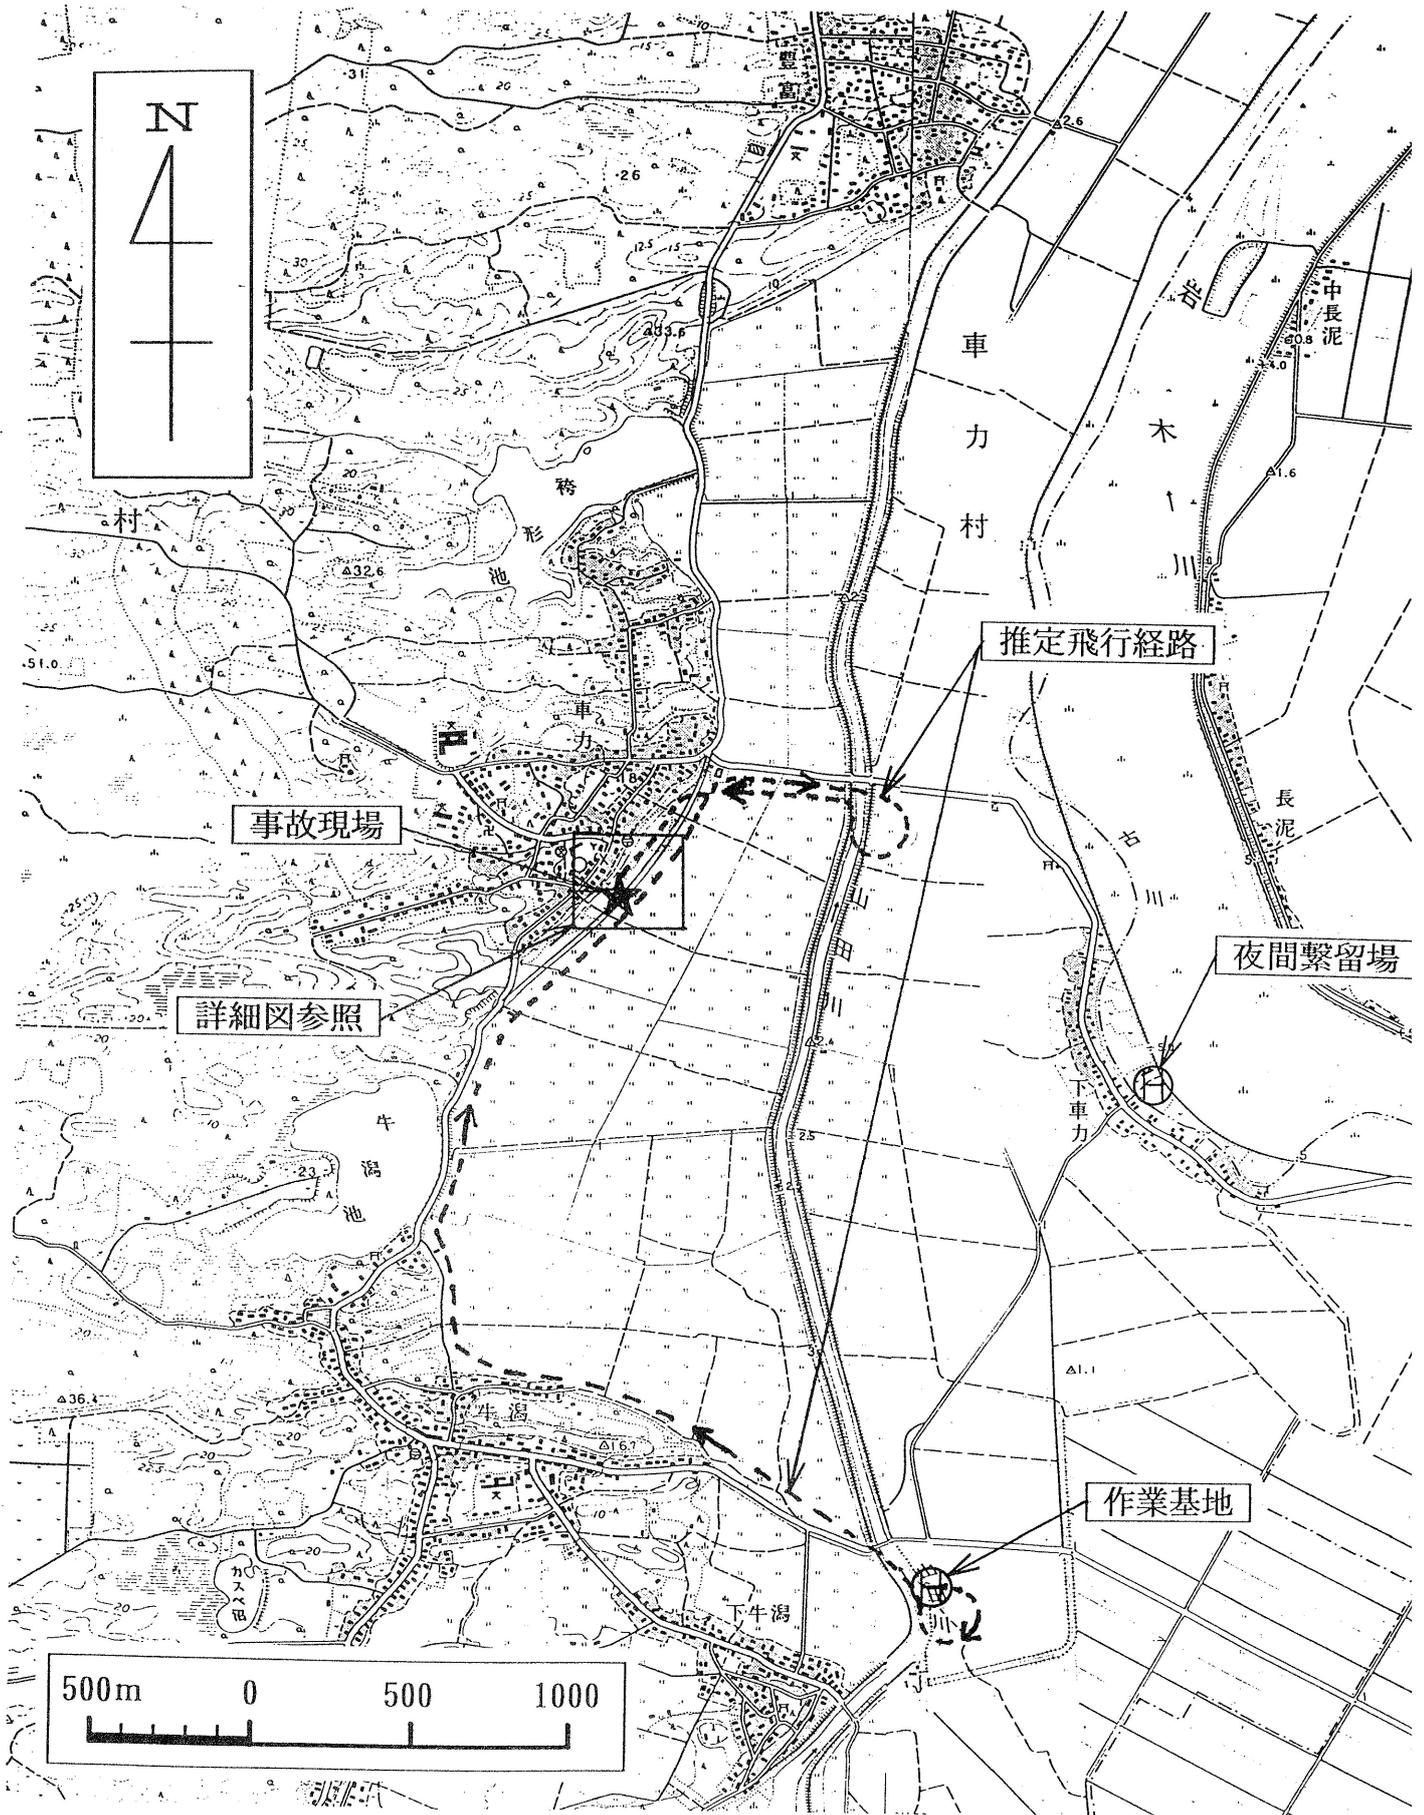
付図1 推定飛行経路図

同機は、最初道路に沿って南側から北に向かって散布して、山田川上空辺りで反転して、散布しながら逆に戻って、県道を横切り北側から南に向かって、散布していた。

しばらくして、同機が電柱の支索に衝突して、同機の後方から白いものがパッと飛び散るように見え、機体は回転しながら墜落した。

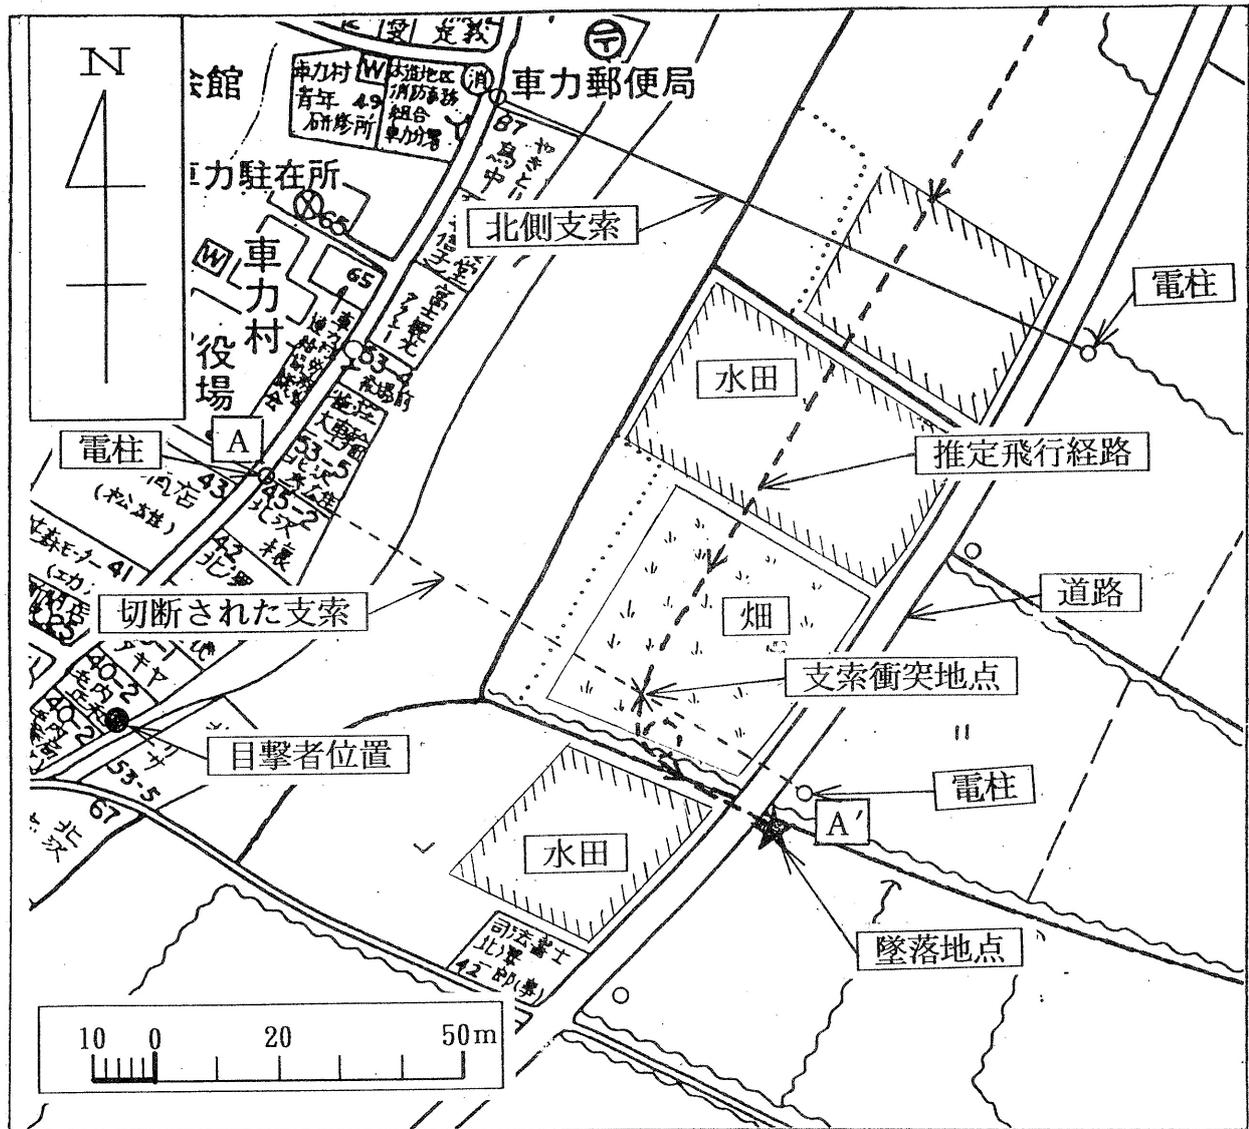
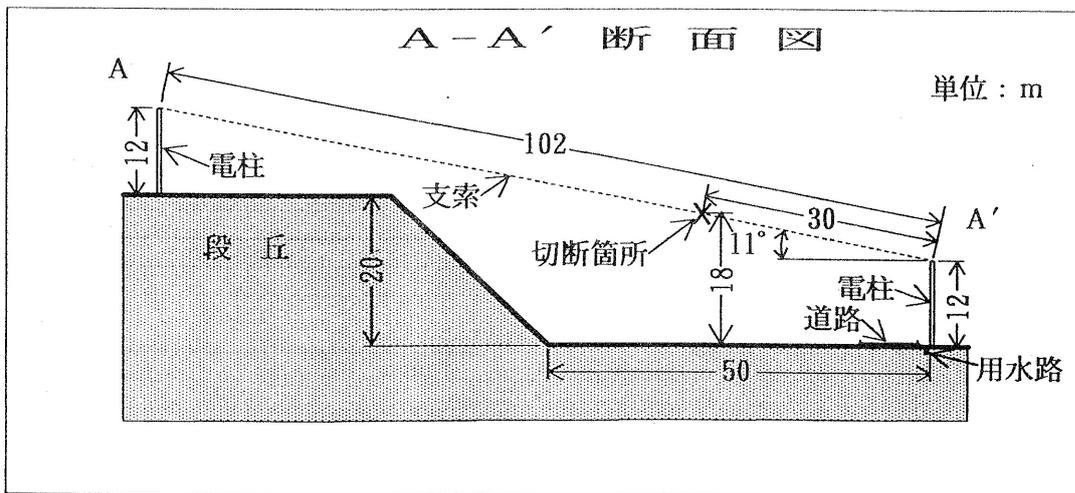
付図2 事故現場付近詳細図

事故現場の西側は段丘であり、段丘上に電柱が立てられ、そのうちの2本に補強のため、道路脇の電柱との間に、道路とほぼ直角に長さ約102mの2本の支索が張られており、電柱の高低差が約20m、支索の傾斜角は約11°であった。

2本の支索の間隔は約80mであり、南側の支索が道路側電柱から約30m、地上高約18mで切断されていた。

同機のテール・ブーム、バーチカル・フィン、テール・ロータ・ブレード等が細かく破断して、主に支索が切断された位置付近の西側から南側にかけて散在しており、胴体部分は支索が切断された位置付近から東南東約30mのところで横転していた。

道路と段丘の間に位置していた南北2つの水田には、散布予定区域及び境界を示す標識が設置されていたが、上記支索に対する危険標識は設置されていなかった。

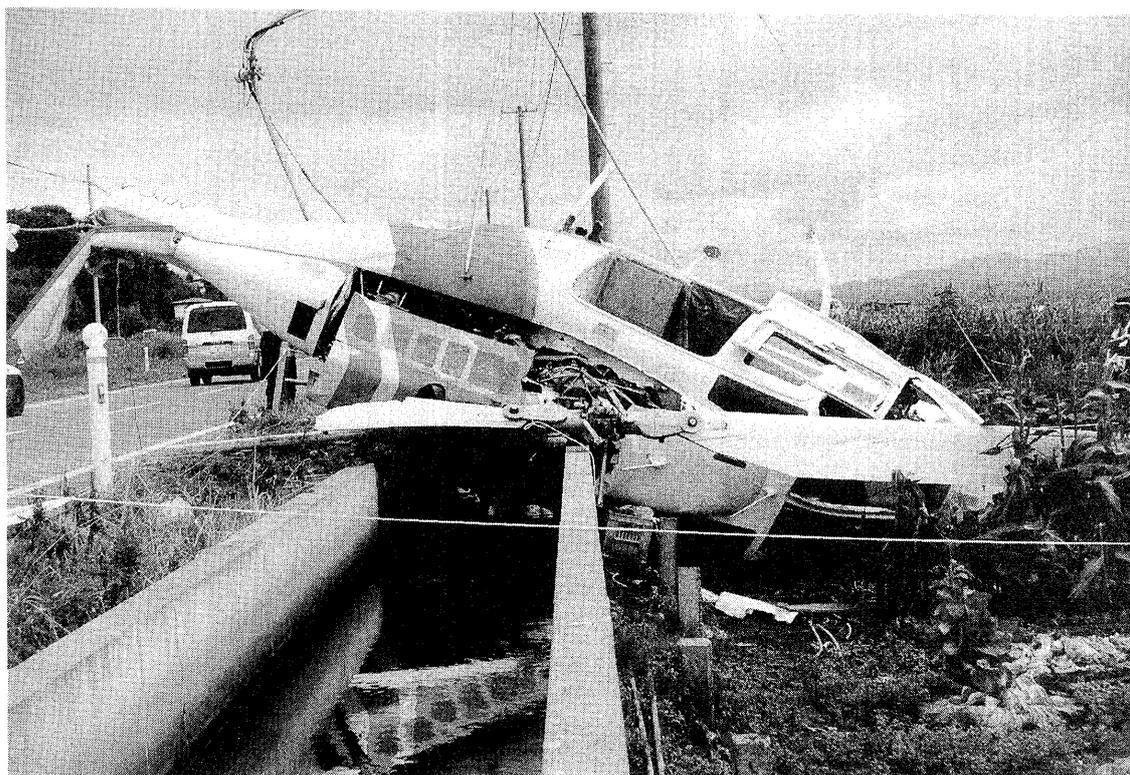
写真1 事故機 (上方から)

同機の胴体部は農業用水路上に横転しており、その他の残骸は事故現場付近に散在していた。

胴体は前方風防から右側バゲージにかけ破損していたが、これは墜落時に生じたと思われる。

メイン・ロータ・ブレードにより、テール・ブームは数箇所切断され、バーチカル・フィンも前方中央付近が大きく抉られ、脱落していた。

また、テール・ロータ・ハブはギアボックスから分離しており、テール・ロータ・ブレードはハブヨークの部分で切断されていた。

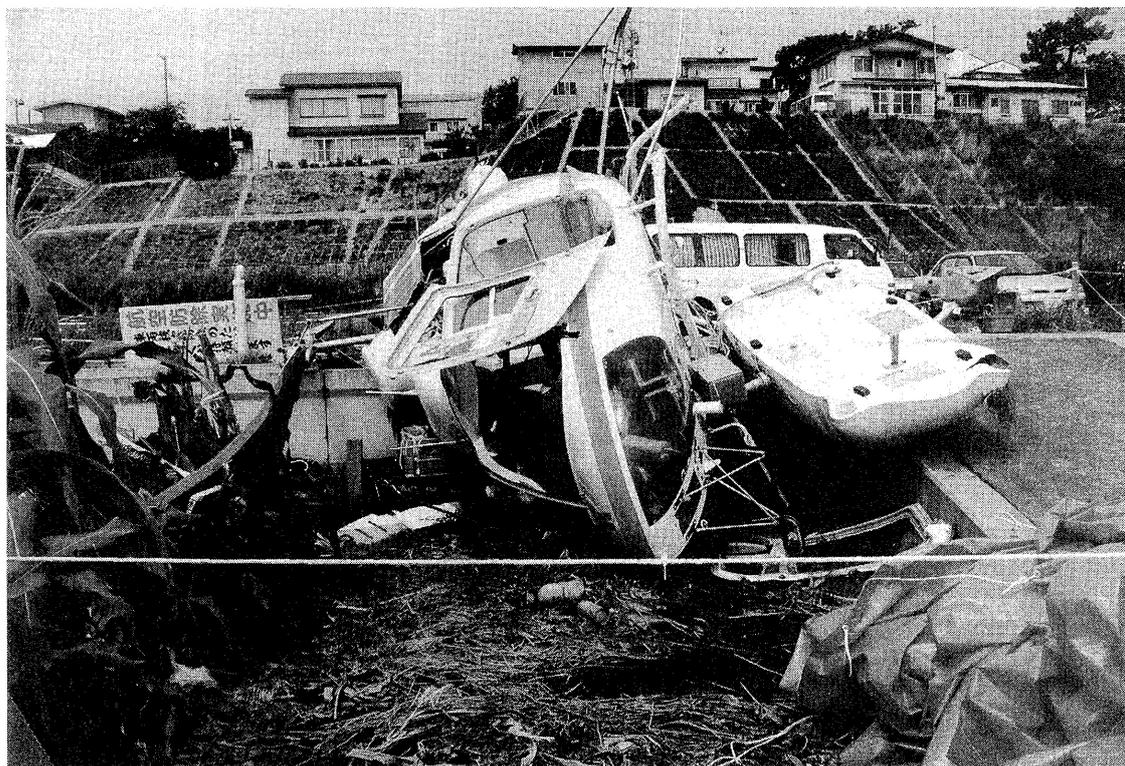
写真2 事故機 (正面から)

前方クロスチューブの前側表面に電柱の支索によると思われる擦過痕が認められた他は、墜落時に生じたと思われる損傷があった。

薬剤タンクの前面には支索によると思われる擦過痕が認められ、シャット・オフ・バルブの前側には支索によると思われる削り取られた痕跡があった。

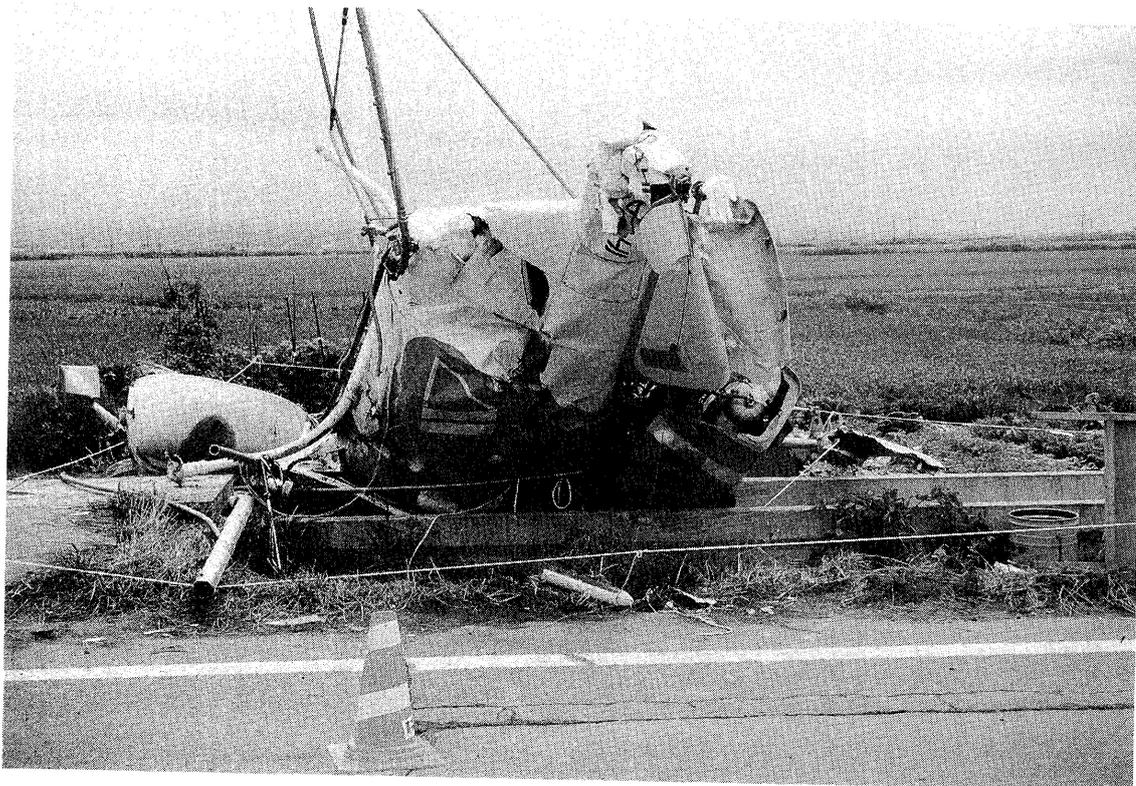
写真3 事故機 (後方から)

また、同機の破損状況から、同機が支索に衝突した際、メイン・ロータ・ブレードによりテール・ブームが破損したものと認められる。

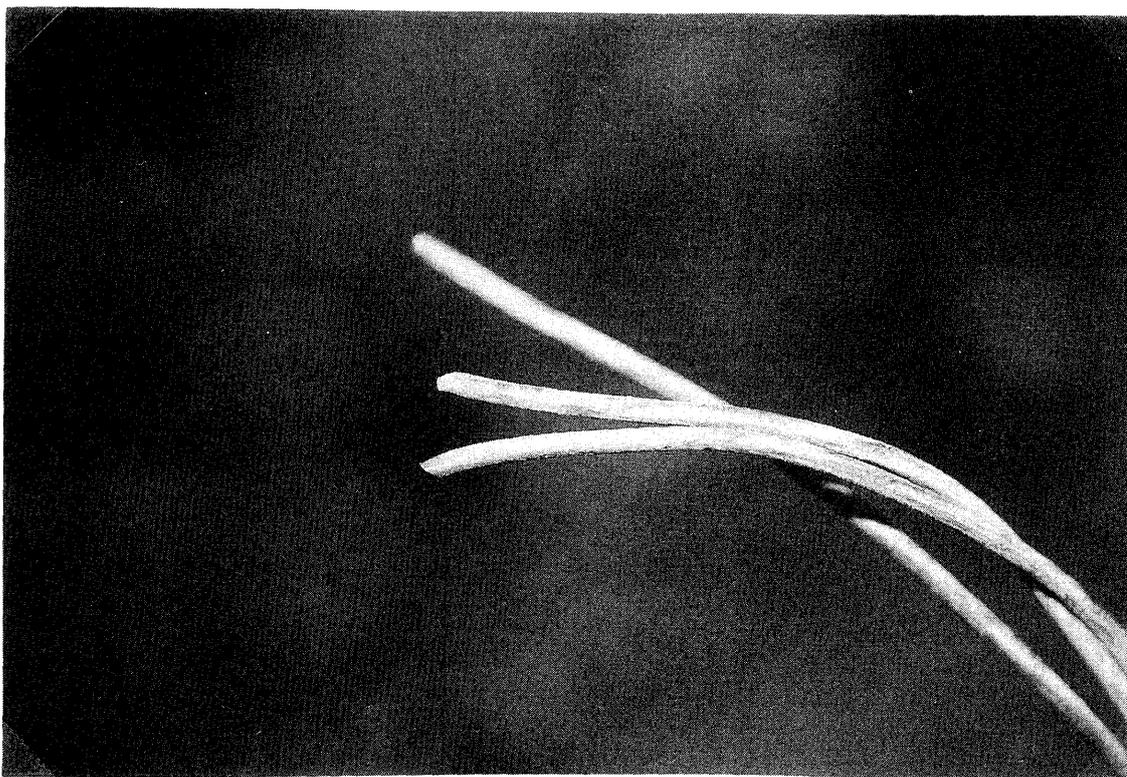
支索は、直径2.3mmの鋼線が3本より合わせられたものであり、表面には亜鉛メッキが施されていた。

また、切断された支索の片側には、約40cmの擦過痕が認められ、破断面を顕微鏡観察したところ、顕著な塑性変形を伴い、延性破断の様相であるシャーリップが大きなカップアンドコーン型を呈していた。(写真4、5参照)

なお、支索の引っ張り試験を行った結果、破断荷重は17.5kN(1,788kgf)であった。

写真4 切断された支索(段丘側)

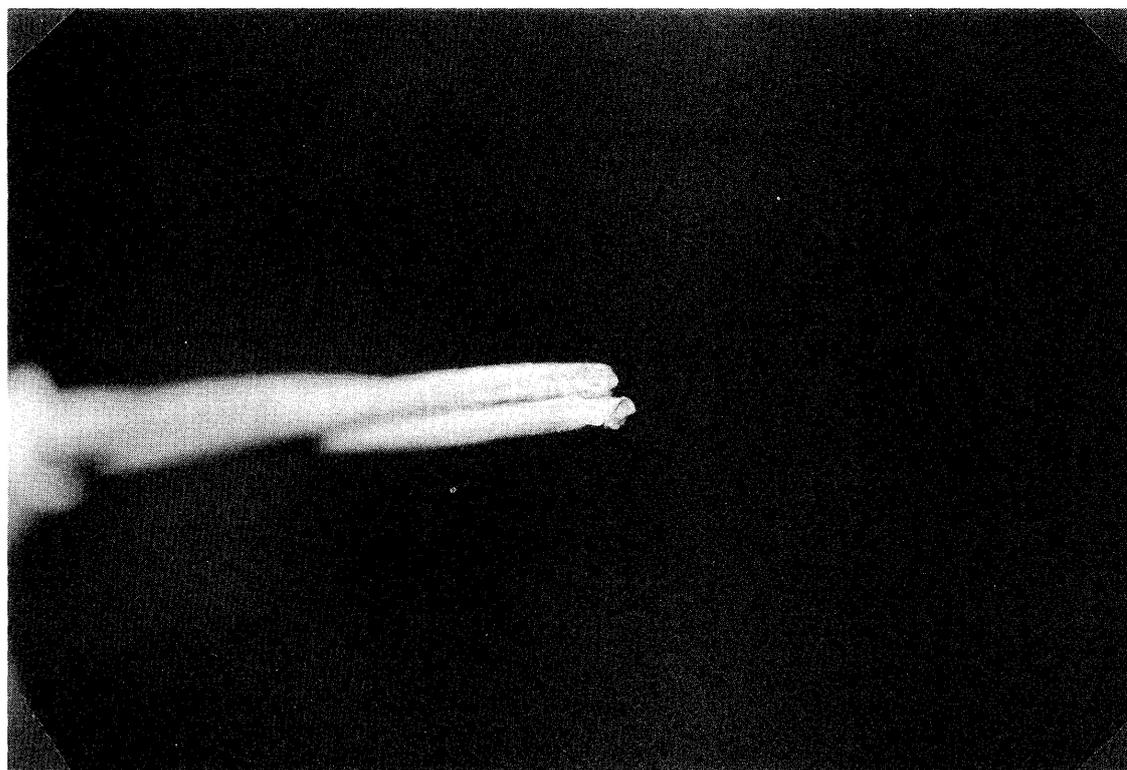
写真5 切断された支索(道路側)
