航空事故調査報告書

ホームビルト三河式HA-500Ⅱ型超軽量動力機JR1055

愛知県幡豆郡一色町

平成6年4月10日

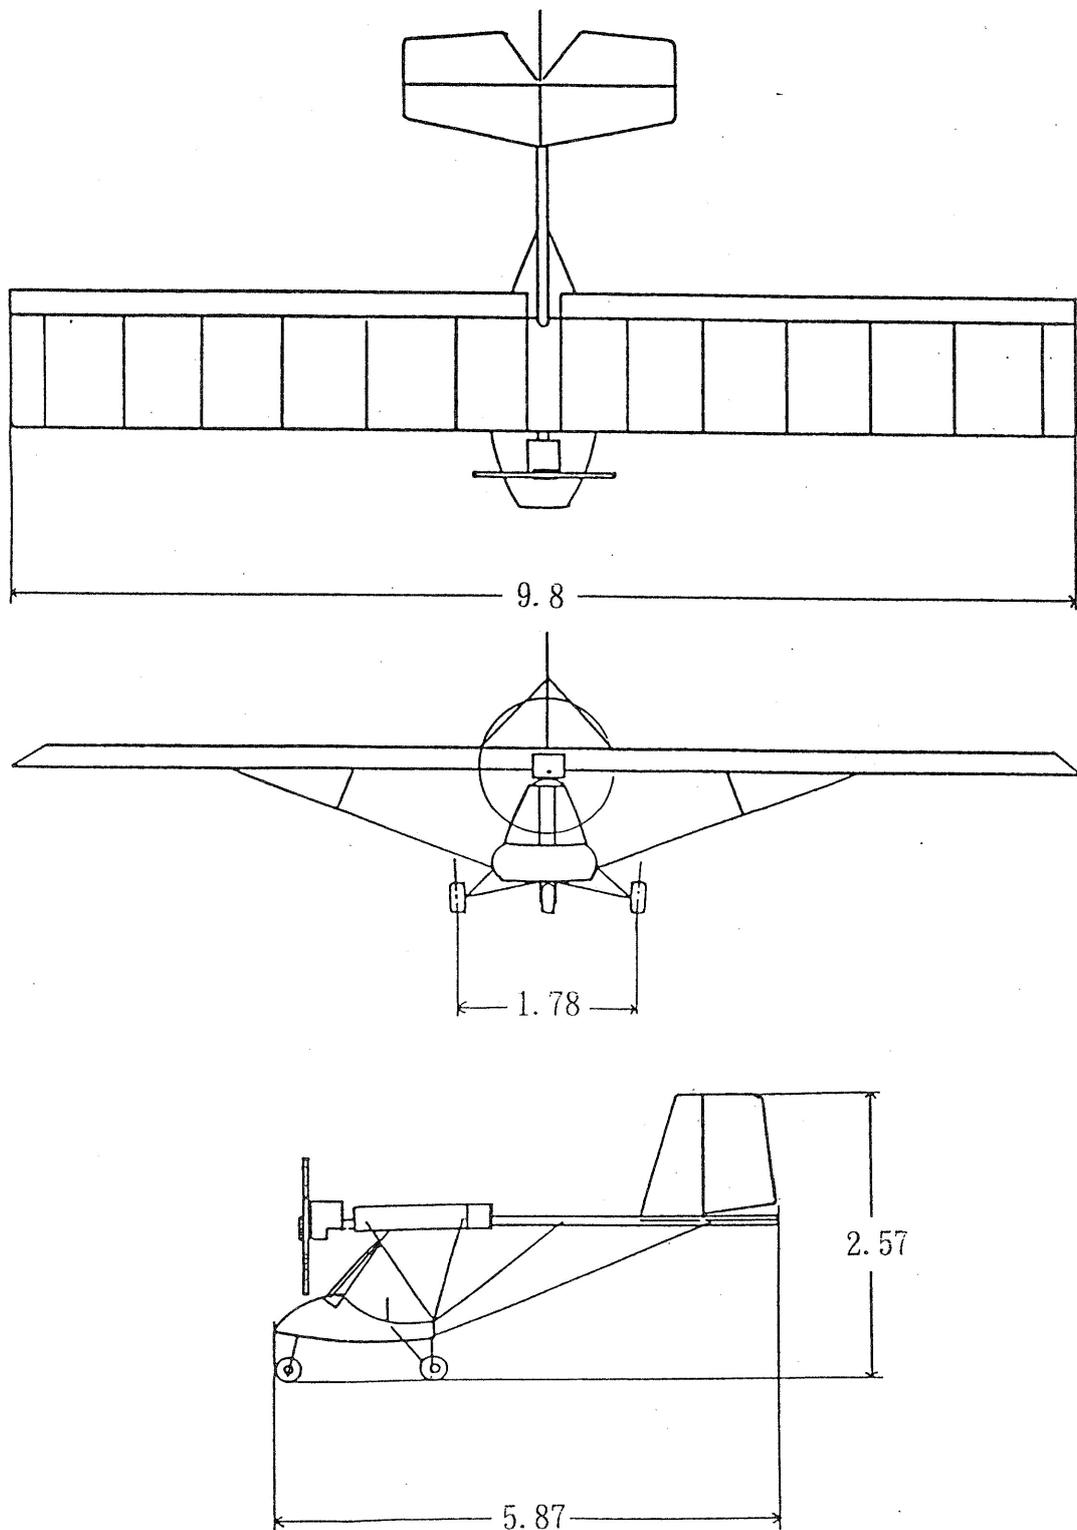
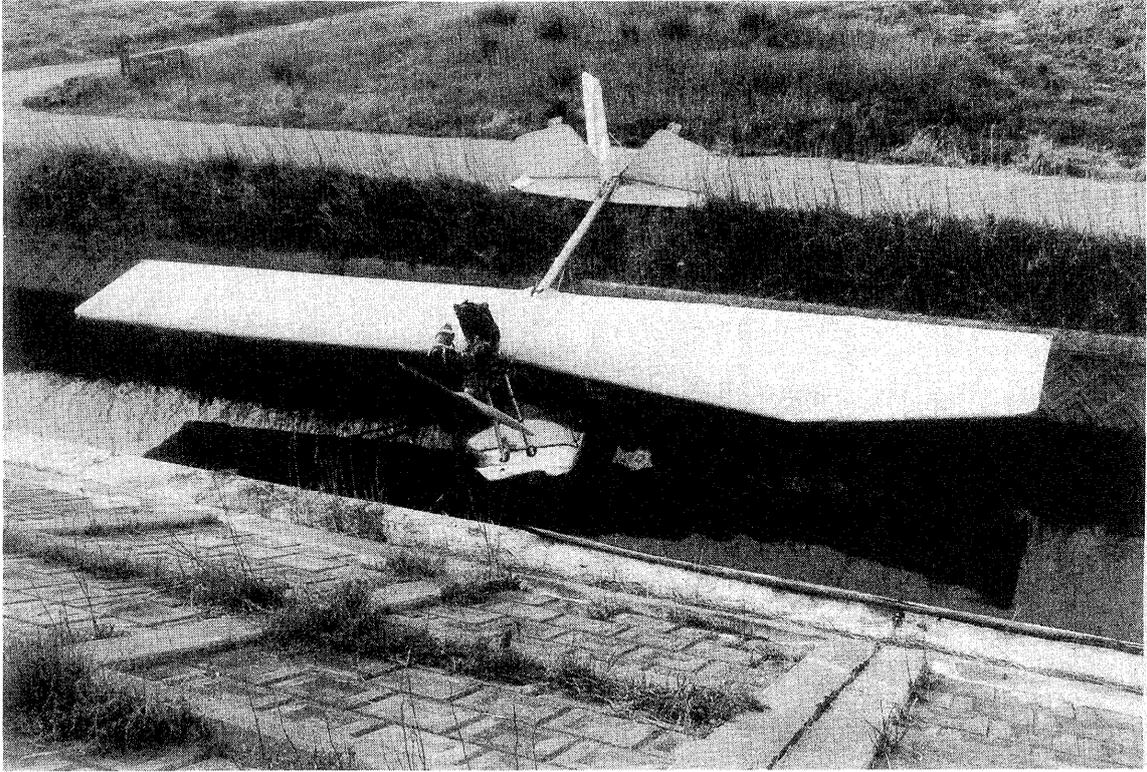
写真 事故機

胴 体	センター・フレーム折損
主 翼	左主翼前縁部屈曲
主 脚	湾 曲
プロペラ（木製）	破 損
アフター・ストラット	折 損

墜落地点は、場外離着陸場の東側約130mの農道脇の牧草地で、墜落時に生じたと認められるプロペラの接地痕があり、付近にはプロペラ及び風防の破片が散乱していた。

機体は、墜落地点から農道を挟み約5m離れた用水路の上に被さる形で停止していた。
