航空事故調査報告書
個人所属
ロビンソン式R22Beta型JA7720
愛知県東加茂郡下山村
平成7年5月7日

平成7年9月28日
航空事故調査委員会議決
委員長 竹内和之
委員 小林哲一
委員 川井力
委員 東口實
委員 相原康彦

1.1 航空事故の概要

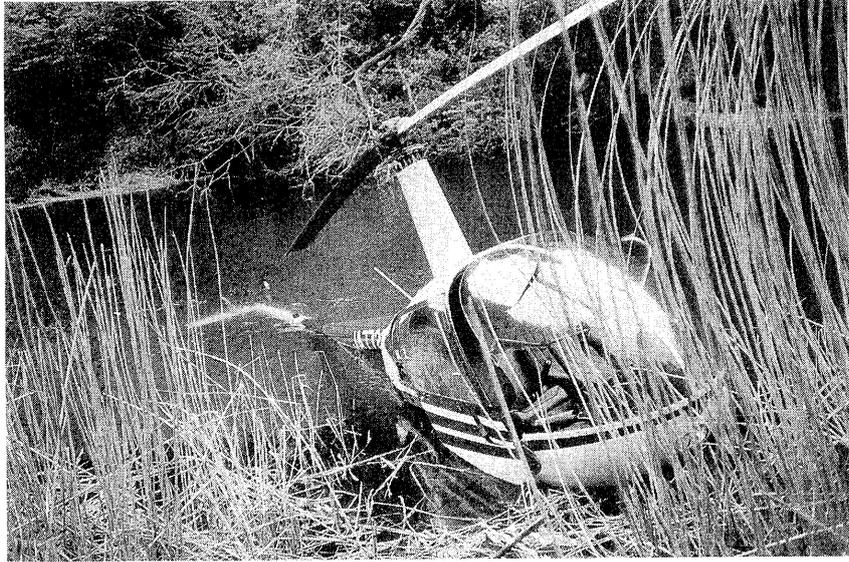
写真 事故機

同機のキャビン・フレーム、溶接鋼管フレーム、クロス・チューブ、スキッド等の損傷状況は、接地時、下方から機体右側下部に衝撃を受けた様相を呈していた。

また、胴体下面の損傷により、キャビン床下部分に配置されている操縦系統が一部拘束されていた。なお、ラダー・ペダルはほぼ中立、コレクティブ・ピッチ・レバーはフルアップ、スロットルは閉、サイクリック・スティックは中立位置であった。

テール・ロータ・ブレードは2枚とも損傷しており、テール・ドライブ・シャフトはテール・ロータ・ギヤ・ボックスの前方で破断していた。

エンジン、メイン・ロータ・ブレード及びメイン・ロータ・ギヤ・ボックス等は外観上、損傷は認められなかった。
