型 式 : ソレール式SNS9ハイパーライトR503L型超軽量動力機(複座)
識別番号 : JR0921(財団法人日本航空協会識別番号)
発生場所 : 北海道静内郡新冠町字新栄197番地先の雑木林
発生日時 : 平成6年7月31日 11時10分ごろ

1 航空事故調査の経過

1.1 航空事故の概要

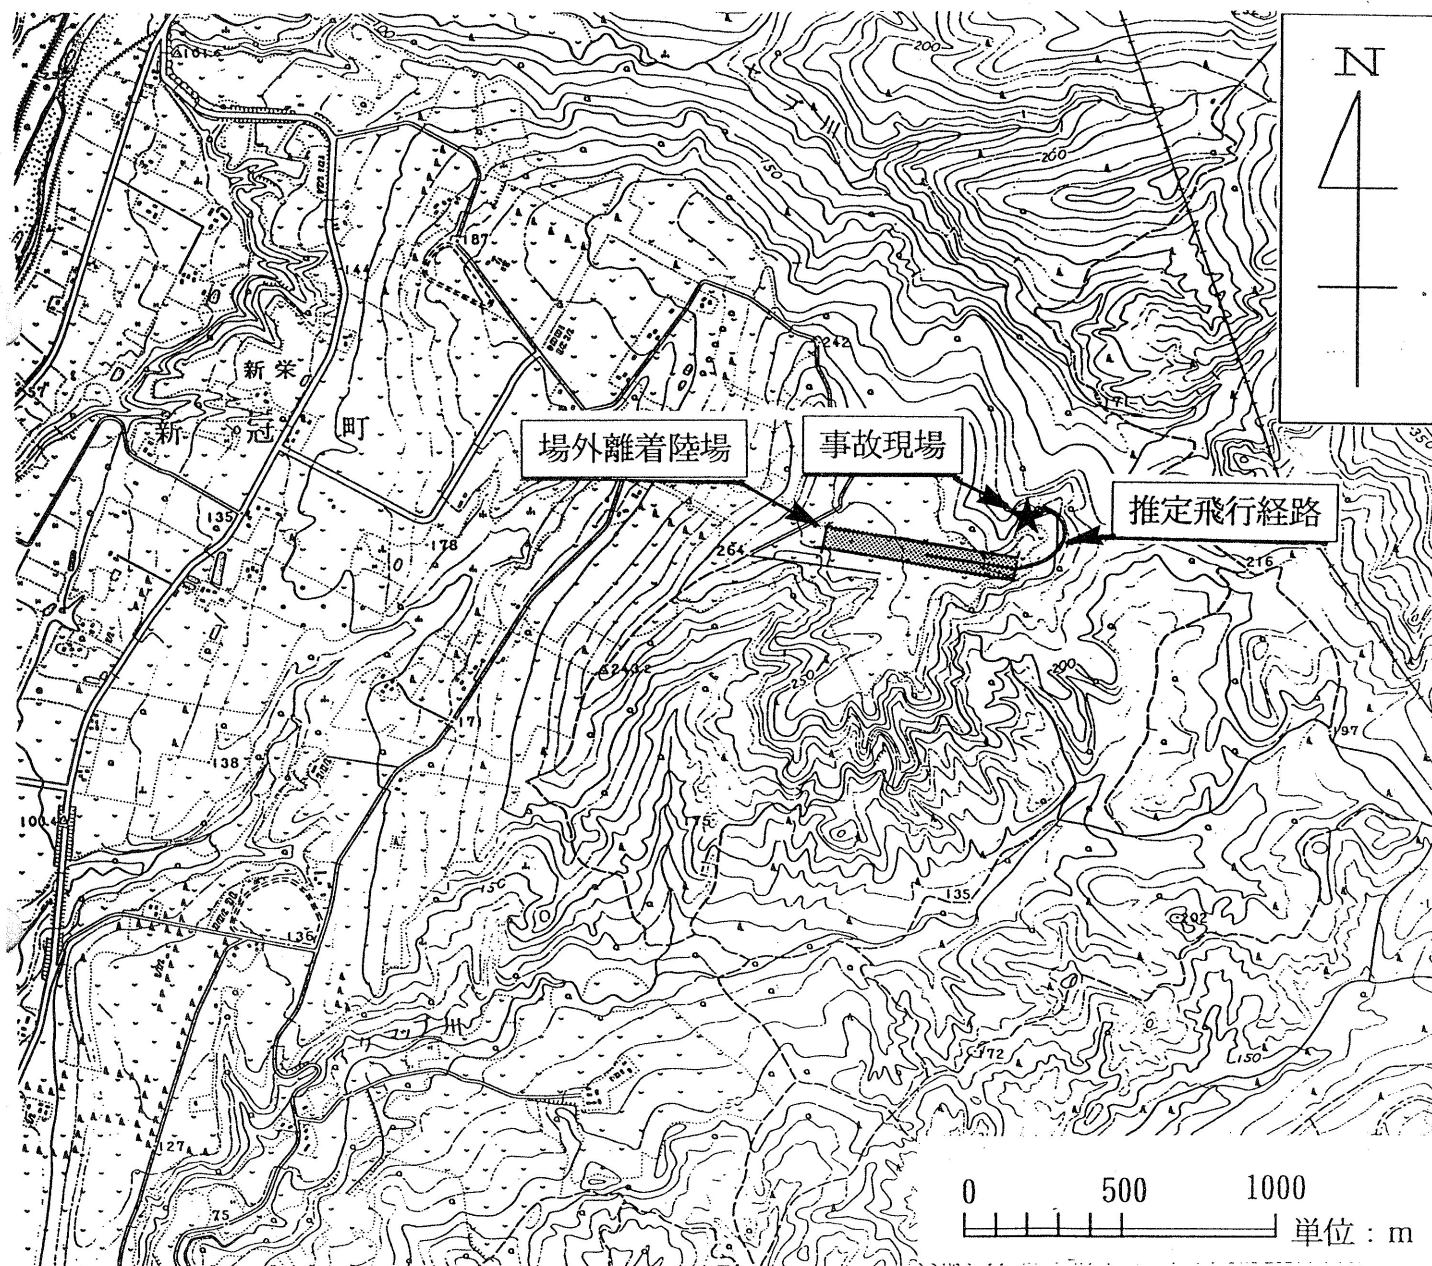
付図 1 推定飛行経路図

離陸滑走中、エンジン出力の追従が悪く、滑走距離が伸び、機体が浮揚した場所が離着陸地帯の終端付近であったため、そのまま離陸。

高度約100ftでエンジン回転数が約6,200rpmから約3,000rpmに低下したため場外離着陸場に戻ろうと旋回した後、失速に陥り雑木林に機首から墜落したものと推定。

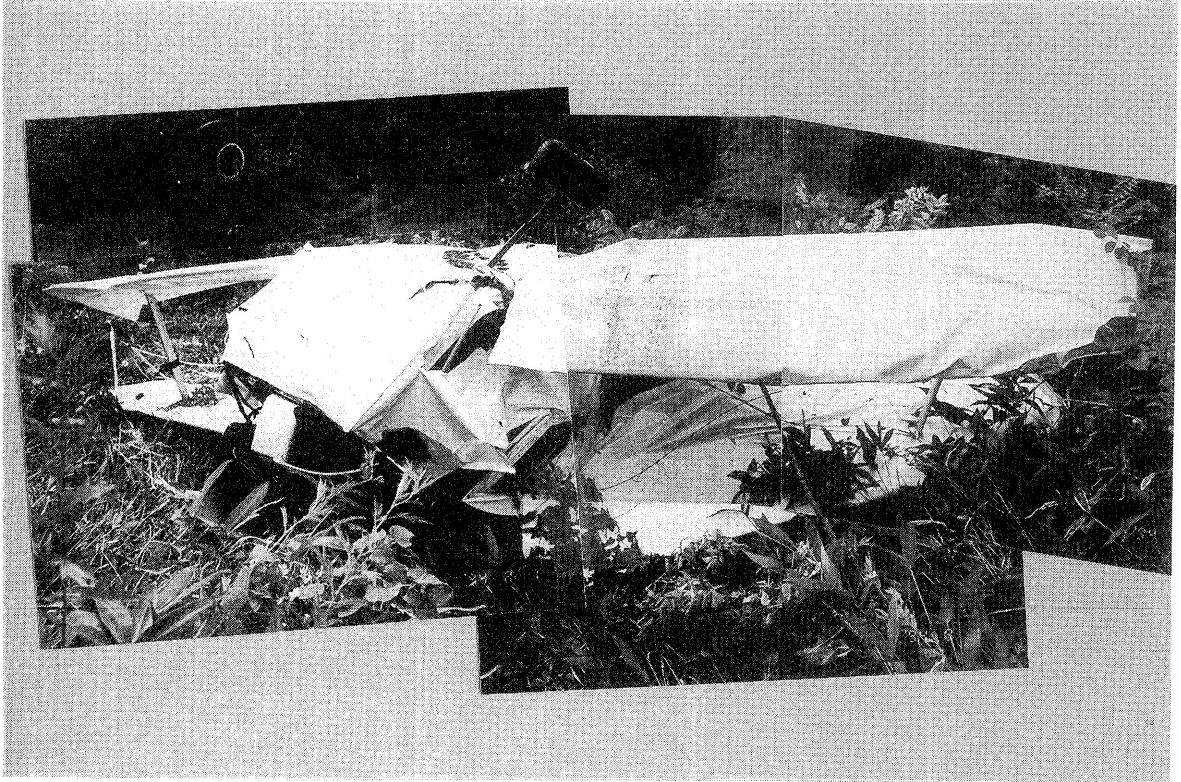
写真 事故機

JR0921は、平成6年7月31日、操縦者及び同乗者1名が搭乗し北海道静内郡新冠町の場外離着陸場を離陸直後、エンジン回転数が低下し、同場外離着陸場に戻ろうとしたが、11時10分ごろ同場外離着陸場の北東約130mの雑木林に墜落。

搭乗者数	操縦者及び同乗者1名		
搭乗者の死傷	操縦者	重傷	同乗者 重傷
航空機の損壊	大破、火災発生なし

エンジン回転数の低下については、前方点火プラグに多量の燃料が付着していたことから、飛行前の燃料流量の調整が適切でなく前方点火プラグが失火し、エンジン出力が低下したものと推定。

飛行前の燃料流量の調整に適切さを欠いたため、低高度でエンジン回転数が低下し、失速して墜落したものと推定。
