型 式 : 自作航空機 (複座)

発生場所 : 岐阜県海津郡平田町勝賀地内長良川河川敷

発生日時 : 平成7年4月29日 12時15分ごろ

1.1 航空事故の概要

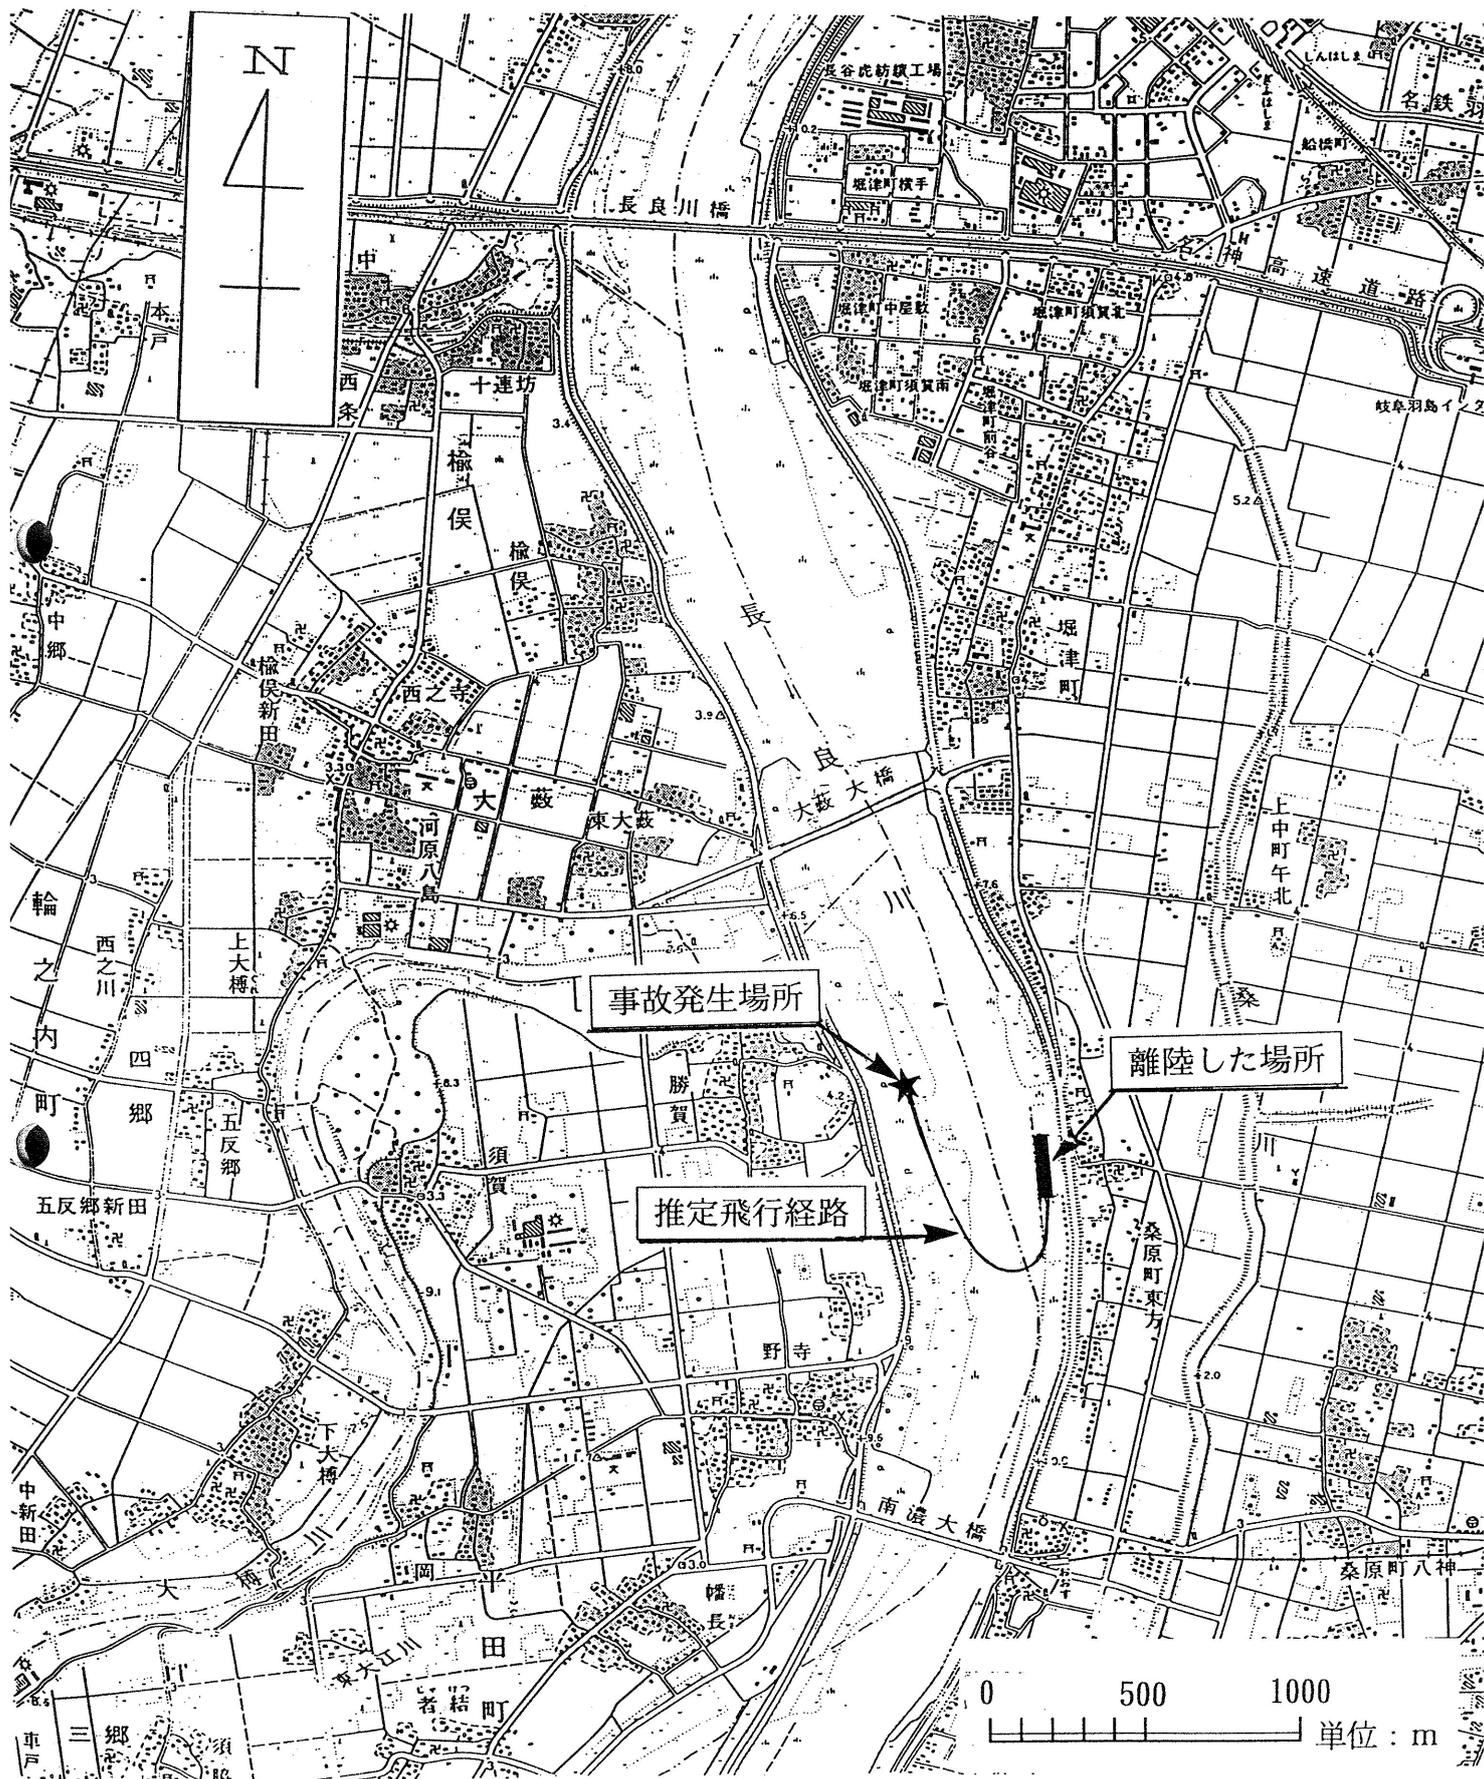
付図1 推定飛行経路図

離陸直後、長良川の上空でエンジン出力が低下し、回復操作をしている間にエンジンが停止して、対岸の河川敷に不時着したが地盤が軟弱であったため、転覆。

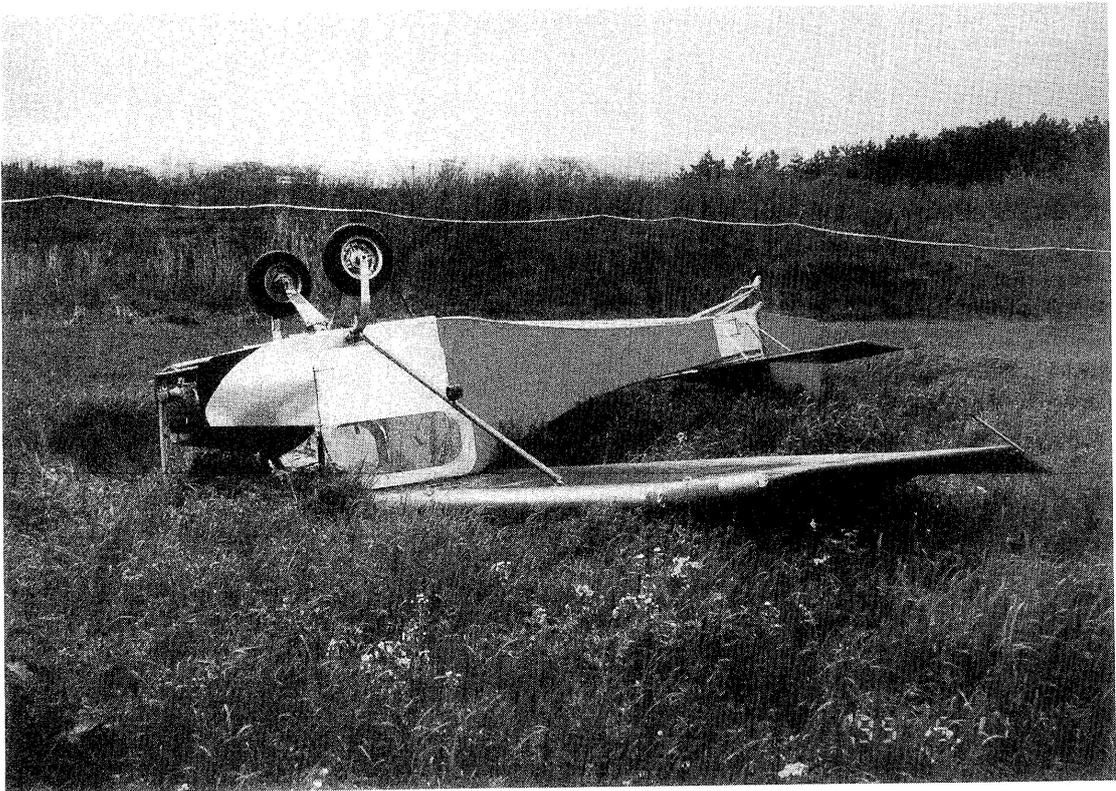
写真 事故機

当該機は、平成7年4月29日、操縦者のみが搭乗し岐阜県羽島市桑原町長良川河川敷を離陸したが、離陸直後、エンジンが停止し、12時15分ごろ岐阜県海津郡平田町長良川河川敷に不時着した際、転覆。

機体は、操縦者が技術的な検討することなく製作した胴体に、ホームビルト三河式HA-600-Y340型（JR1117）から取り外した翼を取り付けたもの。

エンジンの取り付けについては、冷却用ファンの取り付けがなく、また密閉されていた。

プラグ及びシリンダー・ヘッドに燃焼残留物が付着。

エンジン出力の低下は、機体調査の結果、エンジンに冷却用ファンが取り付けられておらず、また密閉されていたことから、エンジンの冷却効果が十分得られなくオーバー・ヒートしたものと認められる。

技術的な検討することなく製作された当該機は、エンジンの冷却効果が十分得られずオーバー・ヒートし、エンジンが停止して不時着したことによるものと認められる。
