型式：ウルトラライトエアクラフト式チャレンジャーⅡ-R503LS型
超軽量動力機（複座）

識別番号：JR1093（財団法人日本航空協会識別番号）

発生場所：島根県八束郡玉湯町布志名の北約1kmの宍道湖

発生日時：平成6年9月4日 17時10分ごろ

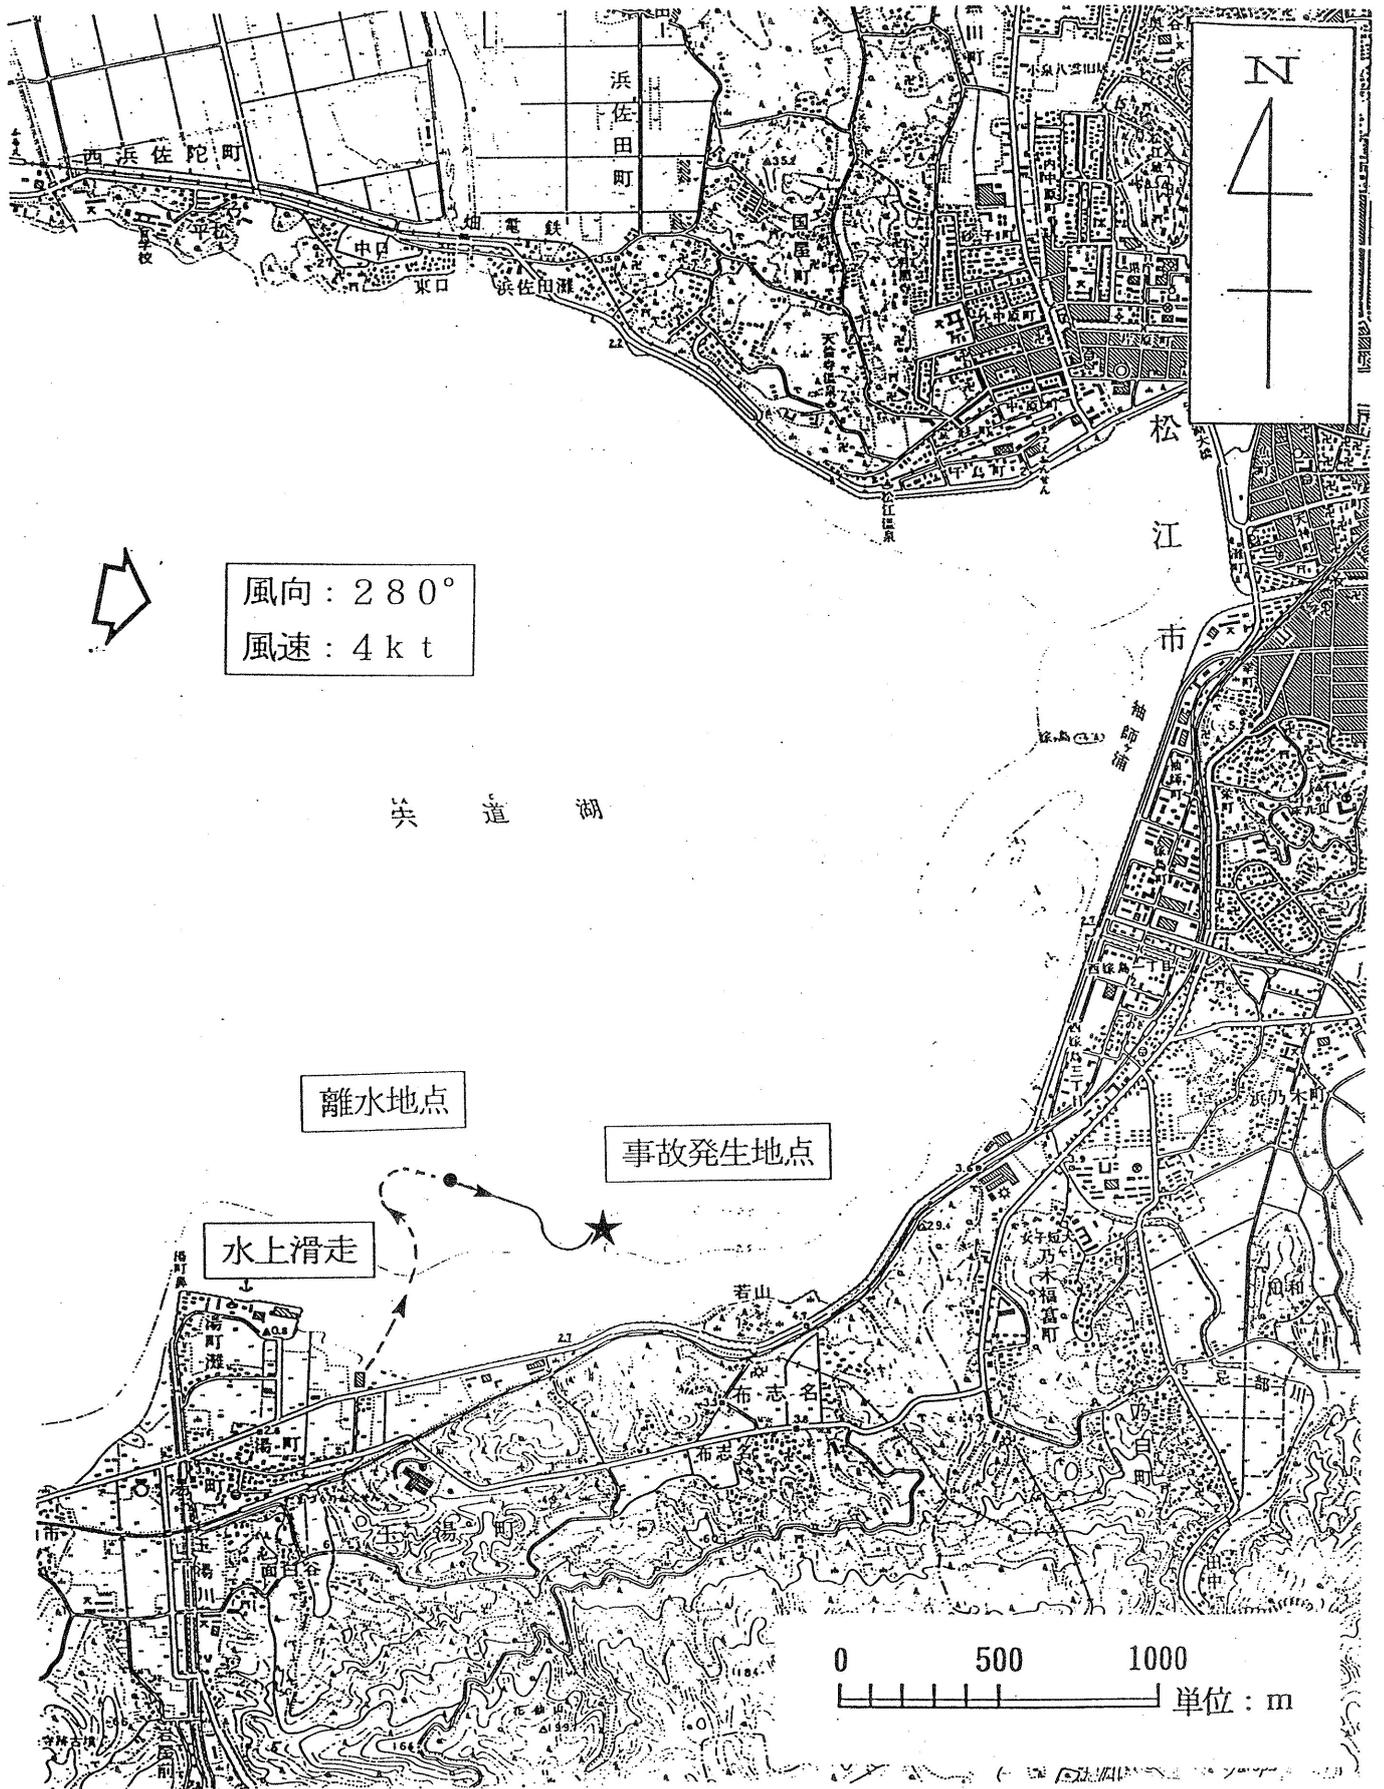
付図1 推定飛行経路図

同機は、宍道湖にて水上滑走を行っていたところ、機体が浮揚。

操縦者は、そのまま離水し着水するため旋回したが、これまで同型機の操縦経験がなく、また、他の型式機についても平成3年8月以降飛行経験がなかったことから、旋回時の操作が適切に行えず失速に陥り墜落。

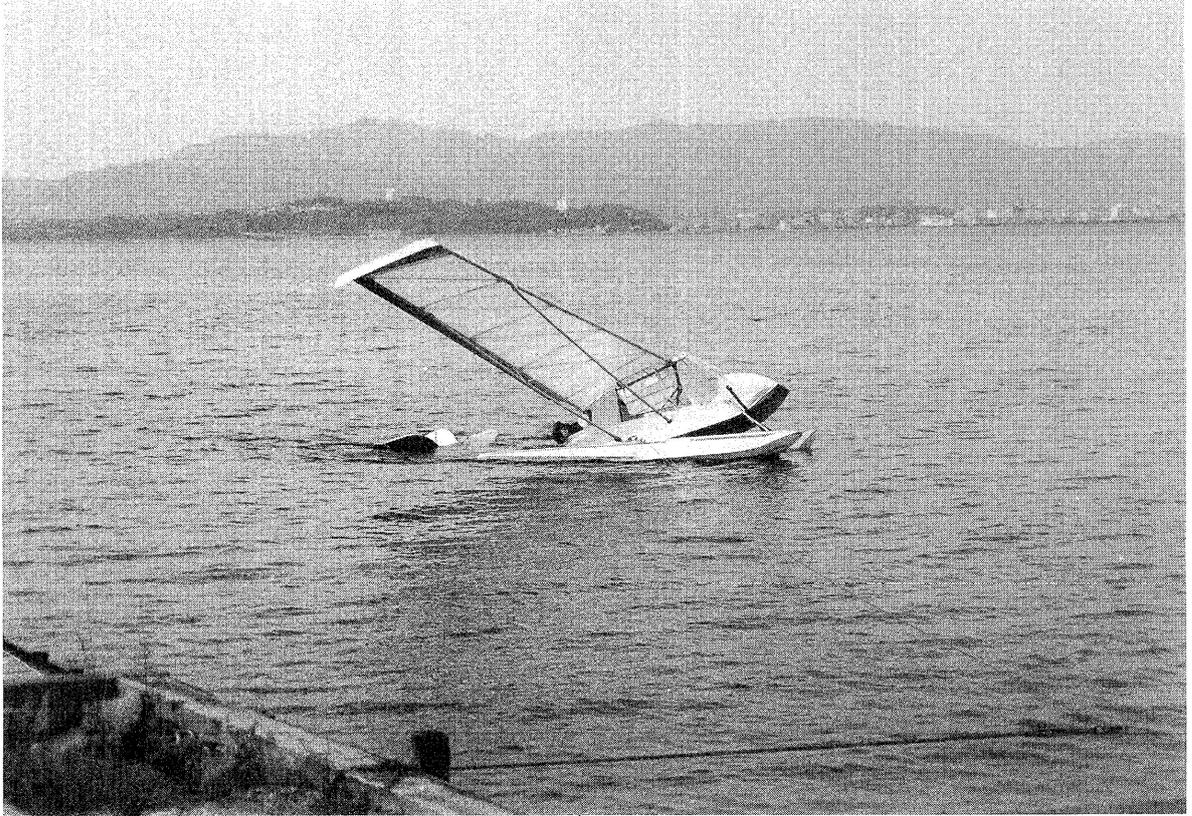
写真 事故機

搭乗者	操縦者
搭乗者の死傷	負傷なし
航空機の損壊	大破、火災の発生なし

墜落時の損傷を除き、異常は認められなかった。
