航空事故調査報告書

ロビンソン式R22Beta型JA7799

三重県松阪市西黒部町

平成7年3月5日

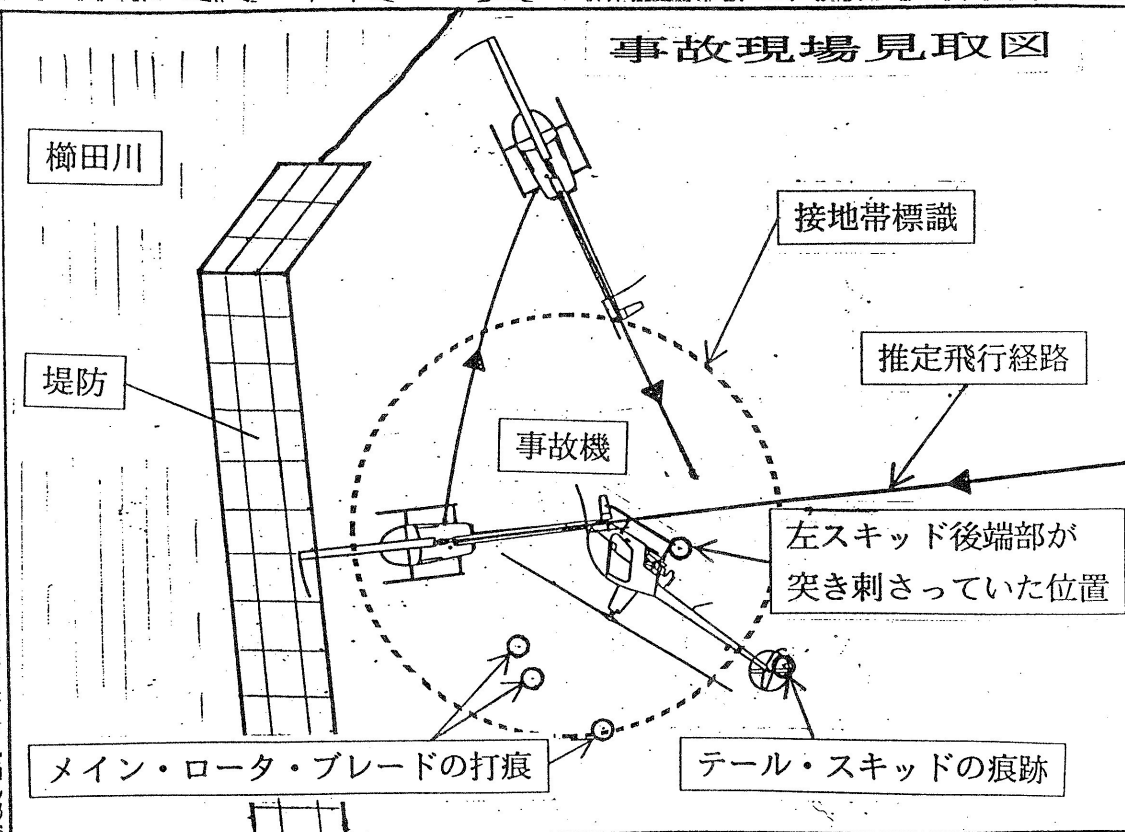
事故現場見取図

事故現場は、櫛田川河口の中洲の場外離着陸場で、接地帯標識として白色ブロックが円形に埋め込まれていた。

地面に残っていた左スキッド後端部の突き刺さっていた方向及び角度は、同機が接地した際には、機首方位が磁方位約330°、ピッチ角が約25°に相当するものであった。

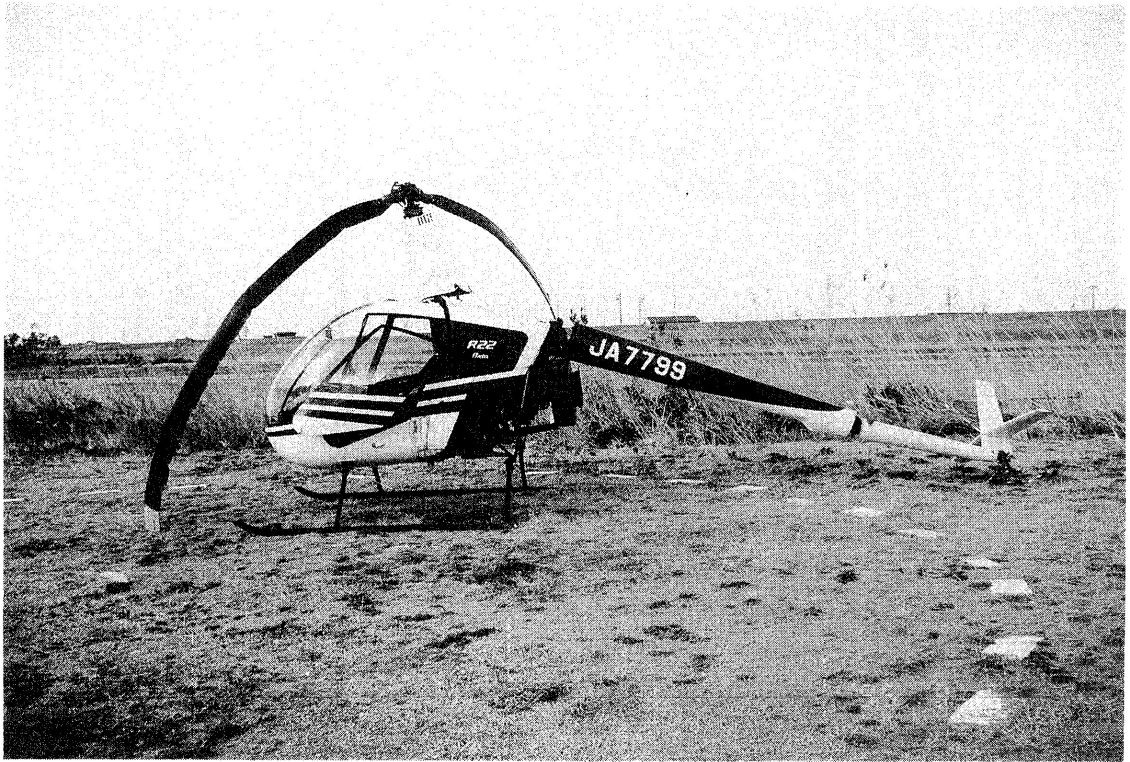
写真 事故機

胴体	破 損
ドア	破 損
テール・コーン	破 損
左スキッド	破 断
メイン・ロータ・ギア・ボックス	破 損
メイン・ロータ・ブレード	変 形
メイン・ロータ・ハブ	破 損
テール・ロータ・ブレード	破 損

事故現場の地面には、スキッド、テール・スキッド及びメイン・ロータ・ブレード等の痕跡が認められ、左スキッドの後端部約30cmが破断して、地面に突き刺さり残っていた。

機体各部の損傷は、テール・スキッドが最初に接地し、次に左スキッド後端部が地面に突き刺さり、その後左に横転した際に生じた様相を呈していた。

風に流された同機を接地帯標識内に戻すための操縦操作が不適切であったため、同機は大きな機首上げ姿勢で後進し、テール・スキッド及び左スキッド後端部から接地したものと推定される。このため、左スキッドの後端部が地面に突き刺さり、同機は横転したものと推定される。
