航空事故調査報告書
個人所属
ピッツ式S-2S型JA4231
阿見飛行場
平成6年10月7日

平成8年1月18日

1.1 航空事故の概要

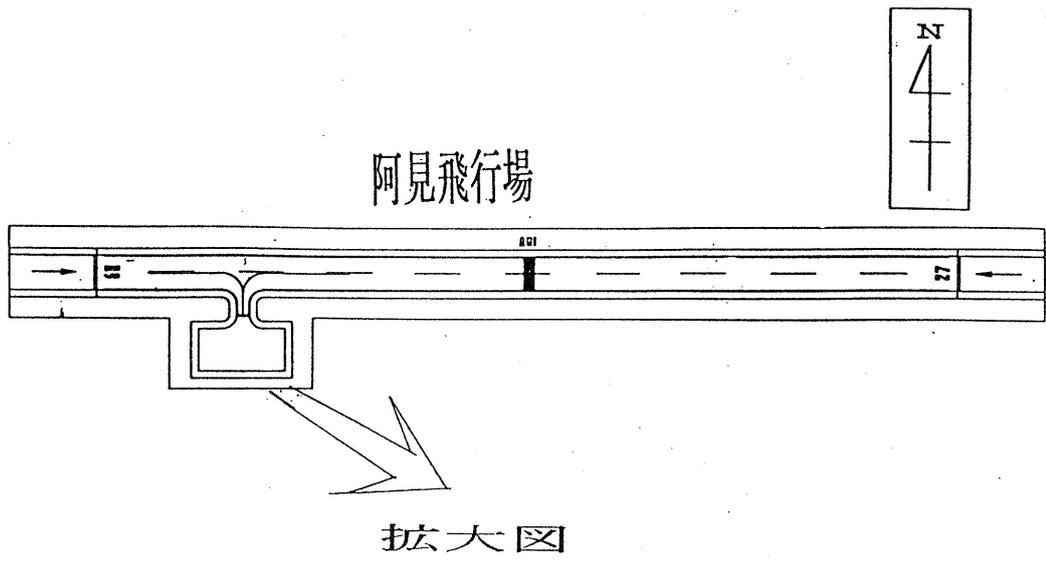
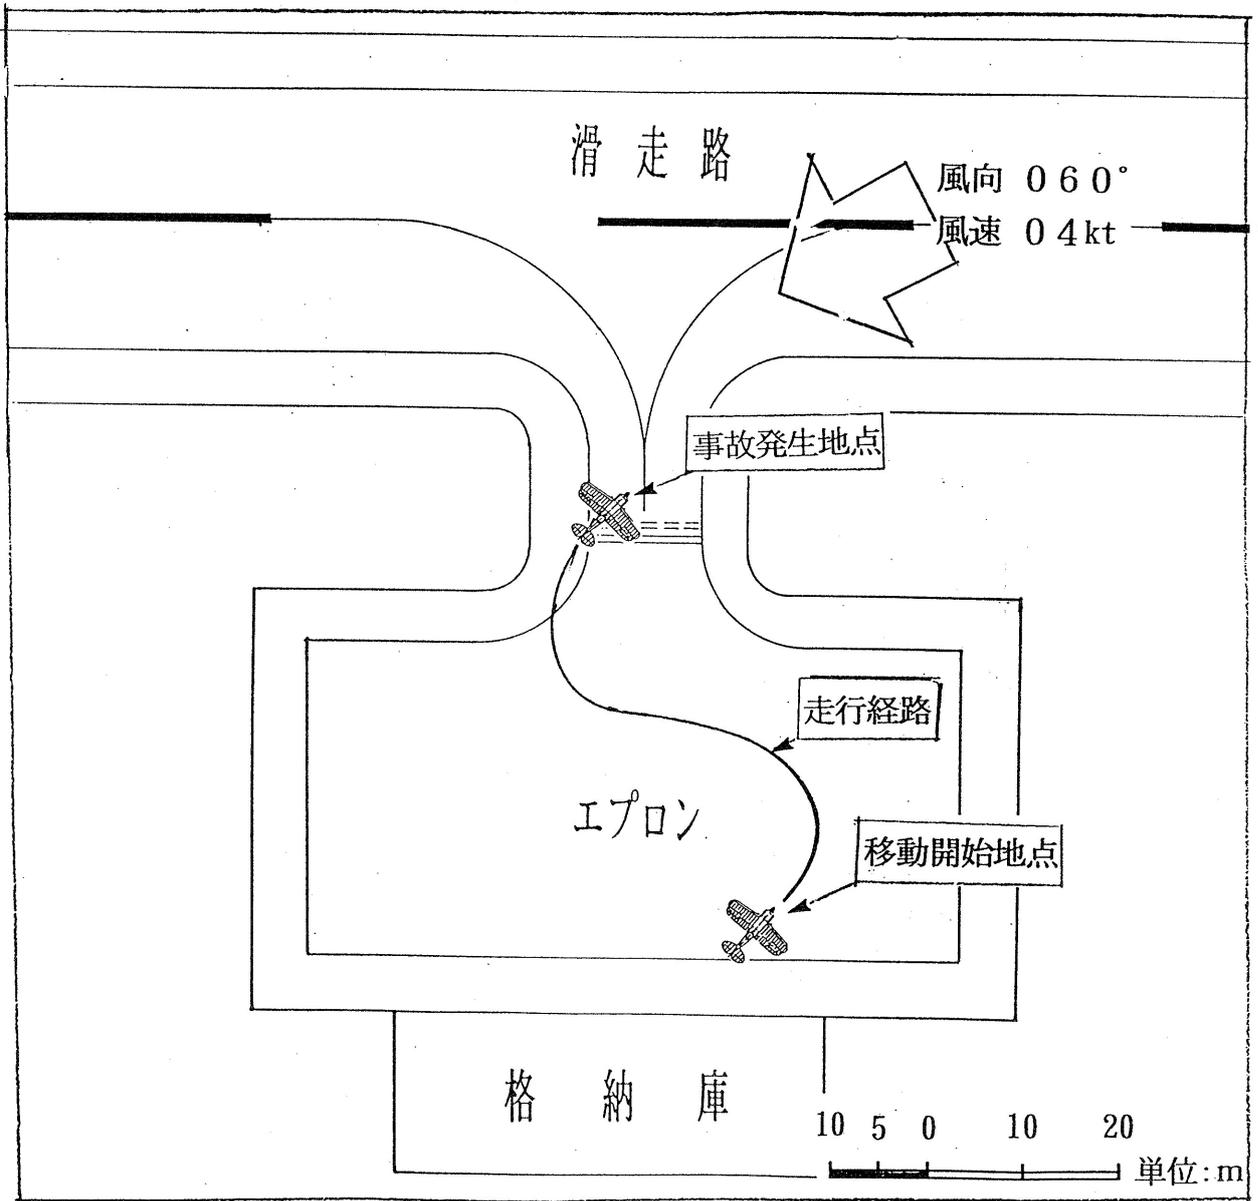
付図 1 事故現場見取図

事故発生地点は、阿見飛行場のエプロン誘導路上で、事故発生時刻は12時05分ごろであった。

エプロン舗装面損傷（幅約5cm、長さ約50cm、深さ約5cm）

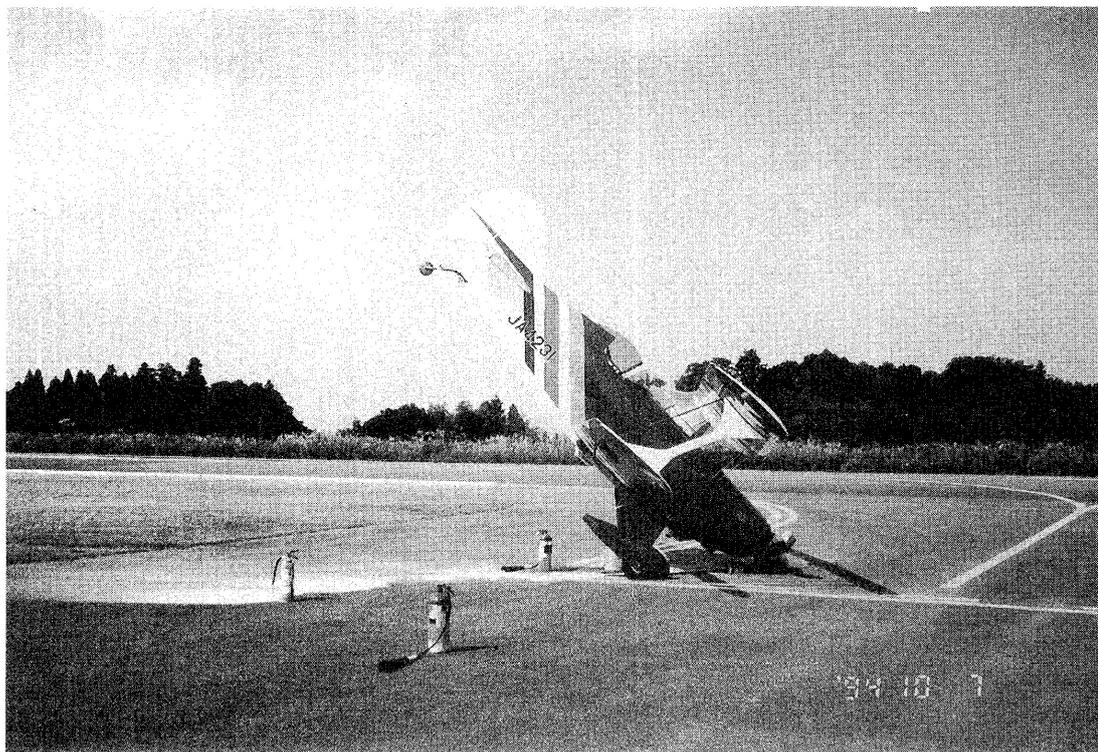
写真 事故機

操縦桿をさらに後方に保持するとともにスロットルを戻したが、尾部の浮き上がりが止まらずプロペラが舗装面に接地するとともにエンジンが停止し、スピナが接地して倒立した。

プロペラ	湾 曲
プロペラ・スピナ	変 形
主車輪カバー	変 形

火災は、舗装面及び機体の排気管の一部を焦がした程度で阿見飛行場の関係者により消火された。
