**航空事故調査報告書**  
**旺進航器株式会社所属**  
**ヒューズ式269C型JA7579**  
**東京都新宿区北新宿**  
**平成7年5月3日**

平成8年2月22日

航空事故調査委員会議決

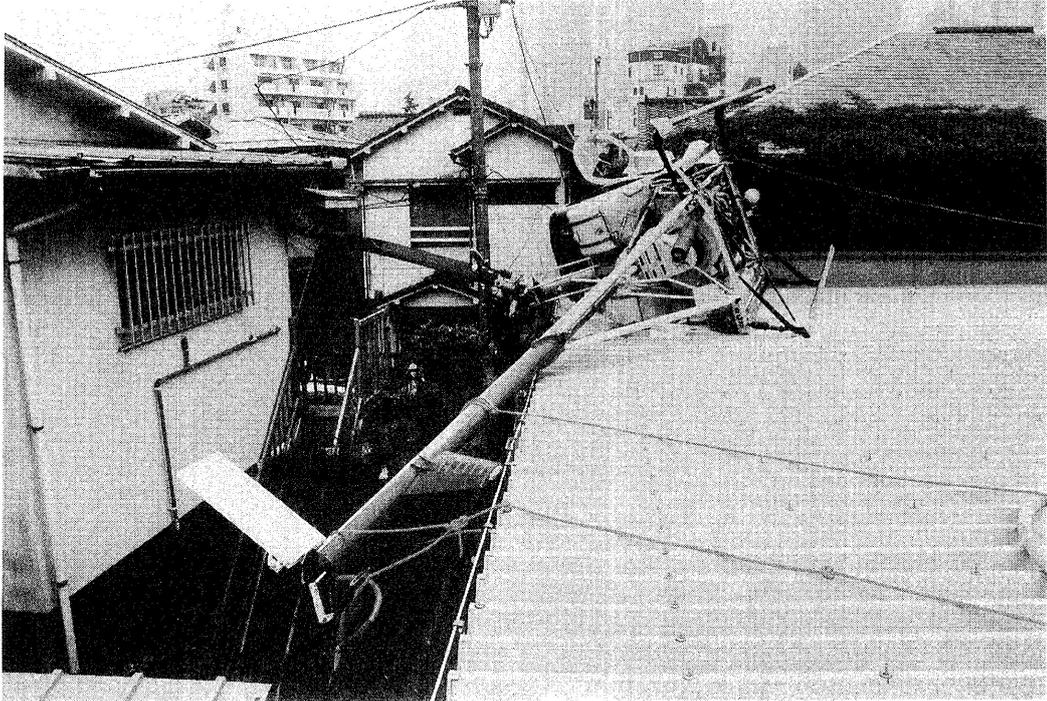
写真 事故機

事故発生地点は、東京都新宿区北新宿1丁目19番の3新宿税務署別館屋根上（地上高約4m）で、事故発生時刻は08時46分ごろであった。（付図1及び写真参照）

メイン・ロータ部	折 損
胴体部	破 損
降着装置	折 損
テール部	湾 曲

- ・ 3枚ブレードのうち2枚は先端が折損し、3枚とも皺が発生していた。
- ・ メイン・ロータ・ハブのドループ・ストップ2個及びピッチリング1本が折損し、ダンパが2個、破損していた。

- ・ 前面風防及び左側ドアが破損していた。

- (3) 降着装置
  - ・ 左側スキッド・ダンパは前後とも折損していた。
  - ・ 後方クロスビームは右側から約52cmの位置で切断されていた。
  - ・ ラダー・トルクチューブが湾曲していた。
- (4) テール部
  - ・ テール・ドライブシャフトが湾曲していた。
- (5) エンジン部
  - ・ 外観上の損傷は認められず、スパーク・プラグの点検及び手回し点検の結果も異常は認められなかった。
- (6) 操縦系統
  - ・ 機能上の異常は認められなかった。

3.1.8 機長は、雲の下に出て不時着しようとしたが、適切な操作が行えず、着陸に失敗して横転したものと推定される。
