航空事故調査報告書
日本地域航空株式会社所属
セスナ式172P型JA3961
高知県吾川郡池川町
平成6年5月7日

平成8年3月14日

航空事故調査委員会議決

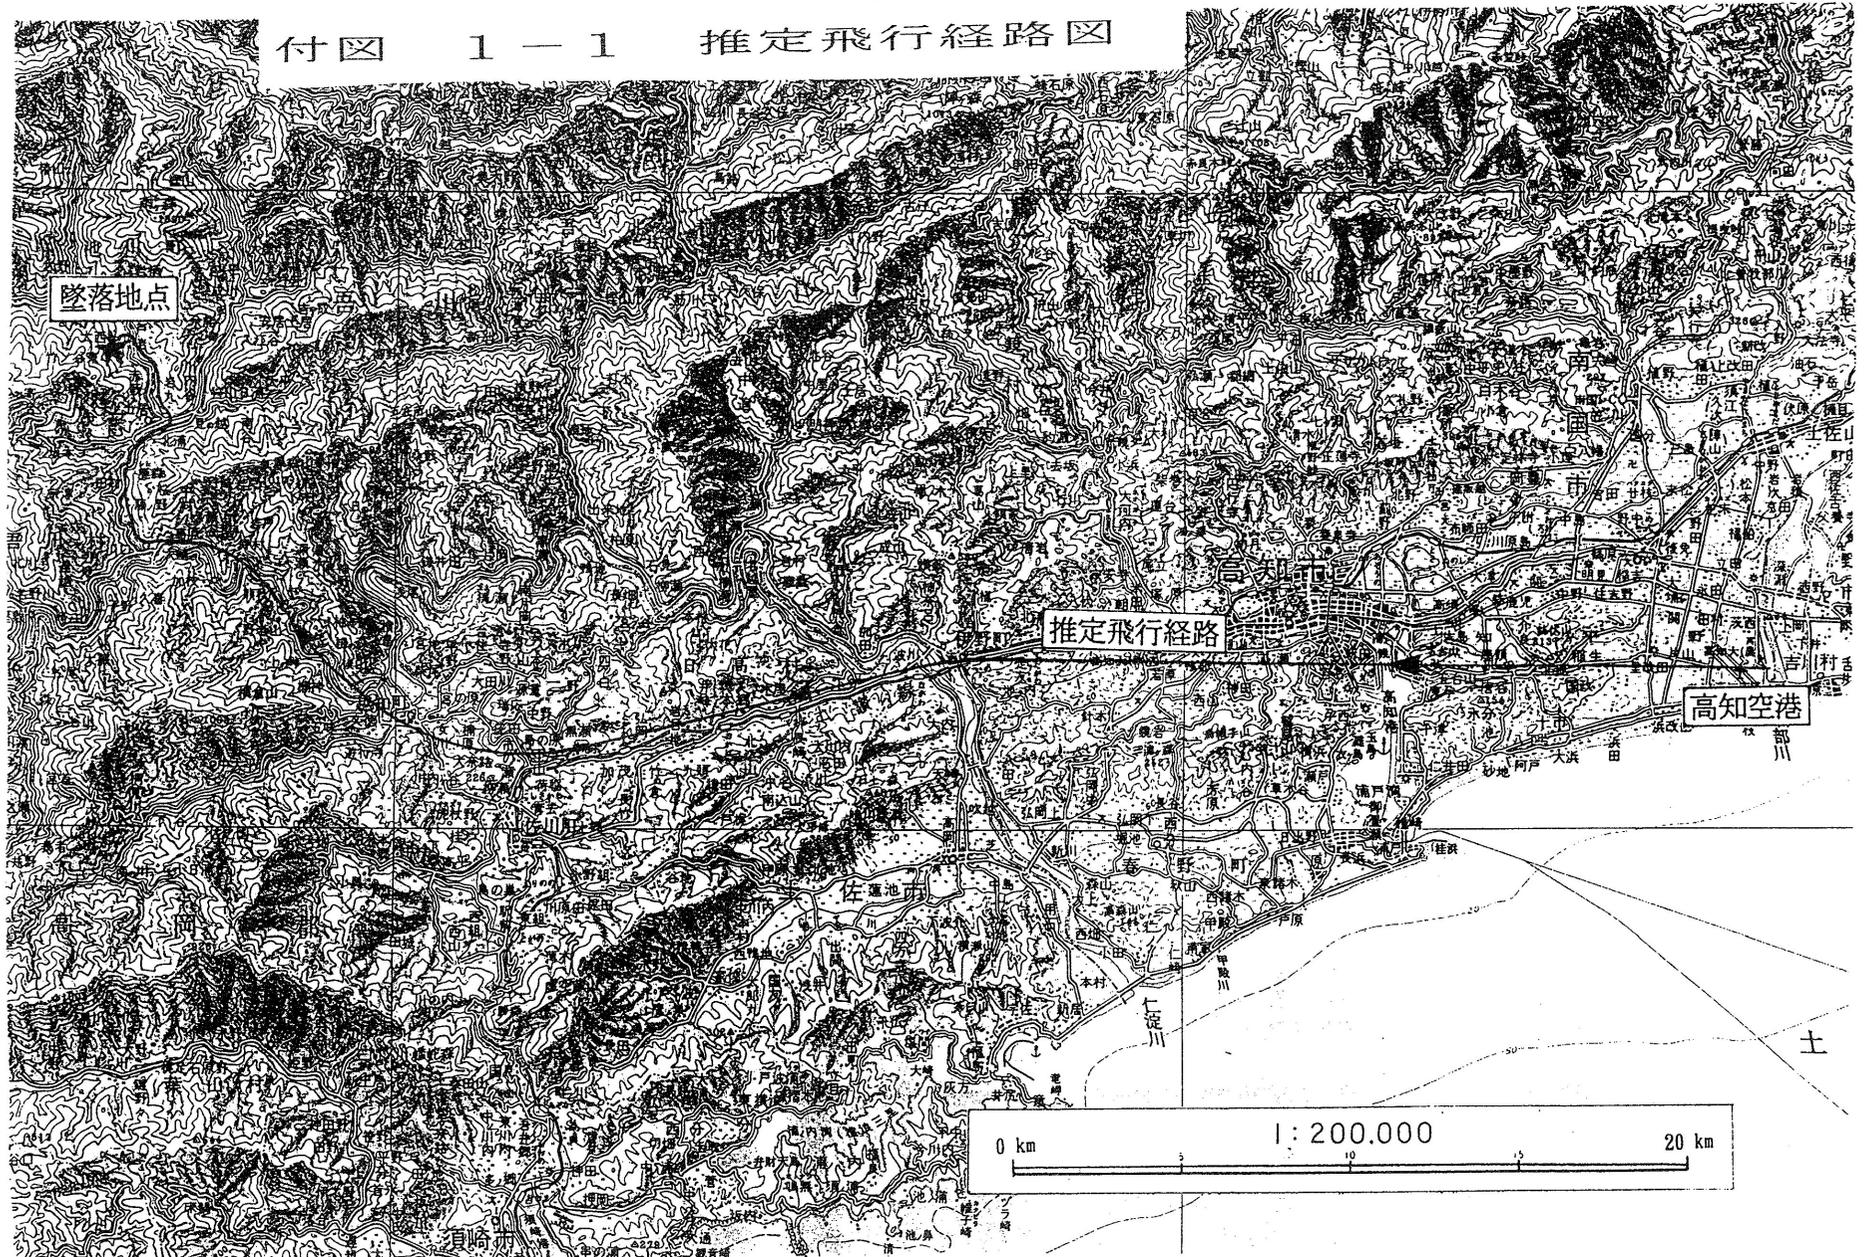
付図 1-1 推定飛行経路図

- 3.1.2 同機は、有効な耐空証明を有し、所定の整備及び点検が行われていた。
- 3.1.3 目撃者の口述及び調査結果から、同機は墜落までは異常はなかったものと推定される。
- 3.1.4 目撃者の口述から、同機は付図1-2の明戸岩橋の南西約250m付近を400～450m（海面上）程度の高度で飛行していたものと推定される。
- 3.1.5 同機は、搭乗していたカメラマンが事故直前に撮影した吾川郡池川町の老人ホームの写真から、同老人ホームの付近を対地高度約110m（海面上約310m）で、飛行していたものと推定される。（事故現場から約1.8km離れている。）
- 3.1.6 事故現場付近の地形及び目撃者の口述から、同機が狭隘な谷間で旋回しようとして、かなり深いバンク角になったものと推定される。
- 3.1.7 事故現場の上空では、北に近い方向から風が吹いており、風速2m/s程度とそれ程強くなかったものと推定される。
- 3.1.8 杉の木をプロペラで切断している状況を見ると、エンジン出力は喪失していない状態で失速し、急角度で機首から降下し、地面に衝突したものと推定される。
- 3.1.9 当日、高知空港の事故関連時間帯の航空気象観測値の気温と露点温度の差が14℃あったこと、目撃者の口述には飛行中エンジン音が途切れたことを示すような口述がなかったこと、3.1.8に述べたようにエンジン出力が喪失していなかったと推定されることなどから、キャブレタ・アイシングの可能性はなかったものと推定される。
- 3.1.10 以上のことから同機は、撮影場所の池川町岩丸の土居川左岸の老人ホームの撮影を行い、左岸を上流に向かって上昇しながら北上し途中で川を横切り、その後、方向を変えようとしてか、山を避けようとしてか、その理由は明らかではないが急旋回となり、失速に陥り回復できないまま墜落したものと推定される。

本事故は、同機が狭隘な谷間を低高度で急旋回中に、失速に陥り墜落したものと推定される。

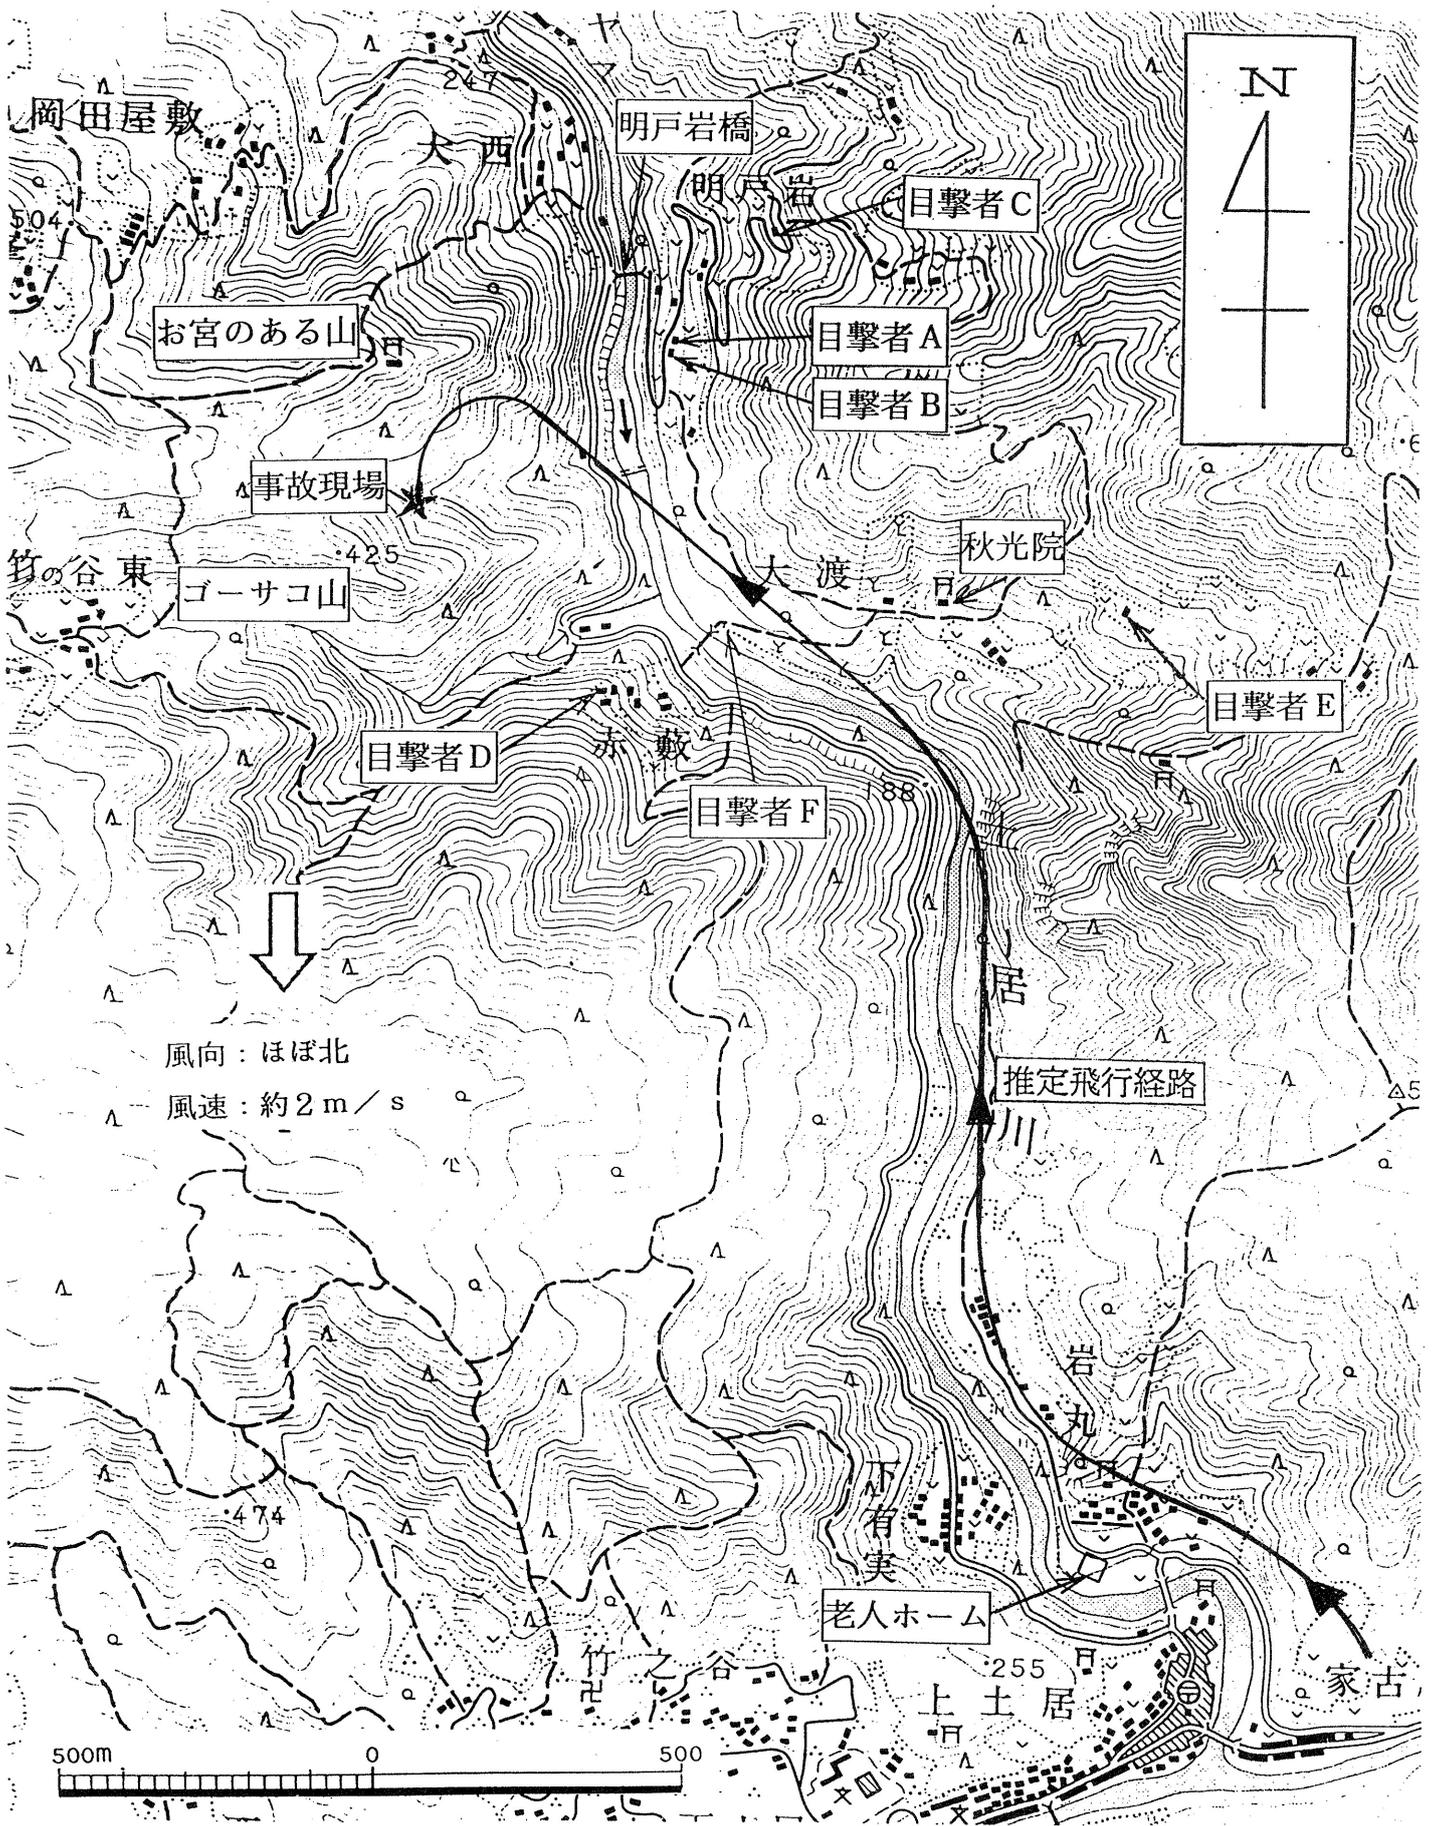
付図 1-2 拡大推定飛行経路図

事故当日、墜落現場近くで事故を目撃した複数の人の口述によれば、事故に至るまでの経過は、次のとおりであった。（付図1－2参照）

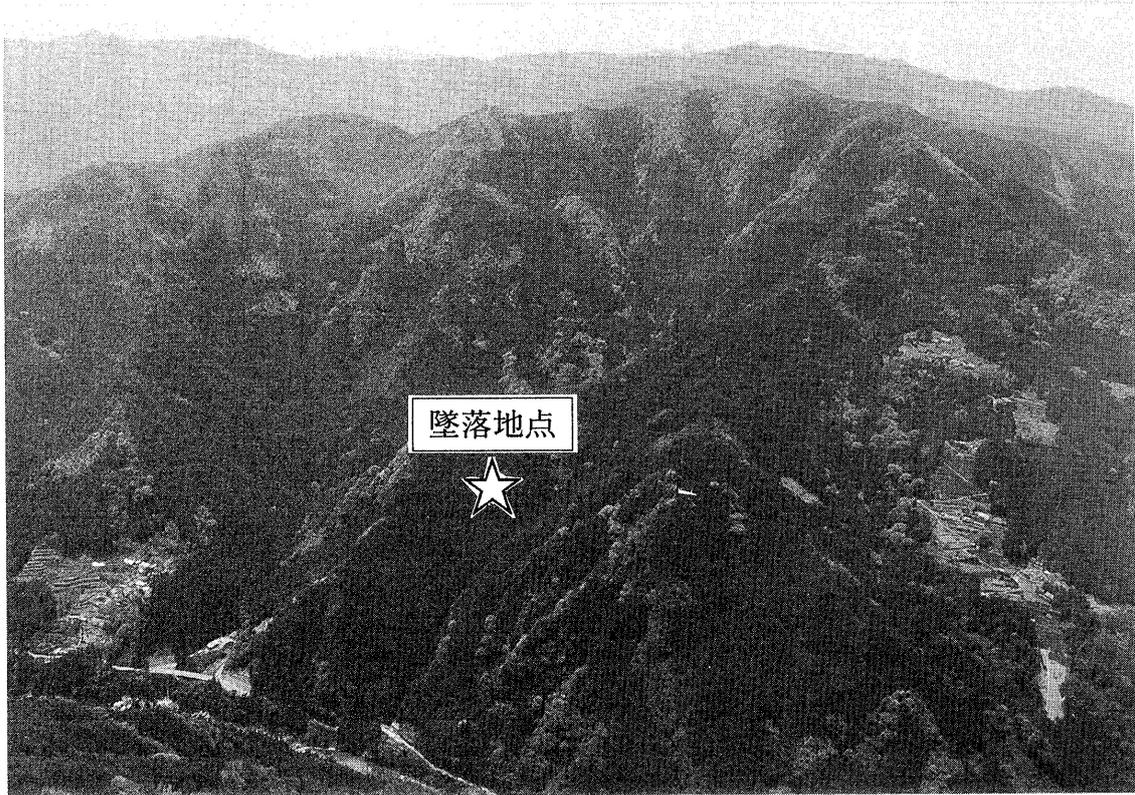
写真 1 墜落地点

なお、事故当時の天候は目撃者の口述によれば、天気は晴れ、風は微風、視程は良好とのことであった。墜落地点は、高知県吾川郡池川町明戸岩1059番地の西方約300mの標高約330mの山林で、墜落時刻は、10時06分ごろであった。

墜落現場の山林の杉の木が3本（1本は根元から、2本は途中から）折れた。

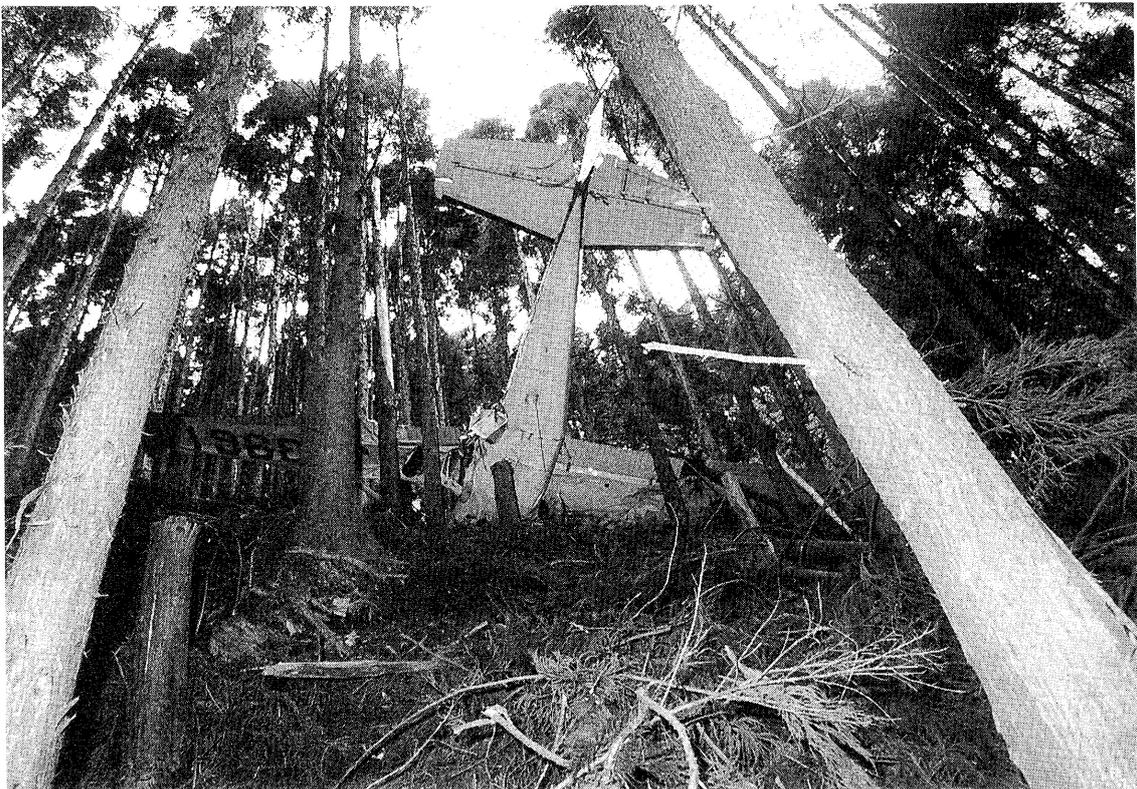
写真 2 事故機 (その1)

プロペラは墜落時の衝撃により変形していた。

エンジンは、機首から地面に墜落した時の衝撃でエンジン・マウントが破損し、前側が斜め上向きになり後方に移動し、防火壁を押し潰す形になっており、エンジン・カウリングは破損していた。

操縦室の前方機首部が破損し、エンジン・カウリング前面上部が操縦室に接触する位まで押し潰されていた。

操縦室前面の亚克力ガラスは破損していた。左側の計器板は破損しており、高度計はガラスが破損していた。速度計は計器板の中に潜り込んだ状態になっていた。パネルマウントの無線機類は取り付け部が損傷し、脱落しかかっていた。右席の計器板も破損していた。左側の操縦輪のシャフトは左側に変形し、手で持つ操縦輪の部分は根元から破断し、機外に落ちていた。右側の操縦輪のシャフトは計器板を15cmぐらい出たところで破断し、電線でつながり下に垂れ下がっていた。

① 左主翼翼支柱が胴体側取り付け金具から引き抜けた形になり、変形し主翼前縁より前側の木の切り株に引っ掛かっていた。主翼前縁には木に接触した時に生じた損傷、先端部前縁破損、翼上下面の変形及び皺があった。フラップ後縁が木に寄りかかった形で固定されていた。フラップは約10°下げ位置の状態であった。

② 右主翼前縁には木に接触したときに生じた損傷が、先端及び中央にあり、翼胴取り付け部に損傷があった。また、主翼取り付け部から先端に向かって1/3ぐらいのところから斜め後方に向かって少し上向きに折れ曲がっていた。エルロンの内側先端部分が倒木材の上に乗って変形していた。フラップは左主翼と同じく約10°下げ位置であった。

水平尾翼は右側前縁先端付近が少し下向きに変形し、右側エレベータ後部が立ち木に寄りかかって機首上げのような位置になっていた。左側水平尾翼
