航空事故調査報告書
個人所属
セスナ式208B型JA8898
広島県佐伯郡能美町
平成6年4月6日

平成8年4月18日

航空事故調査委員会議決

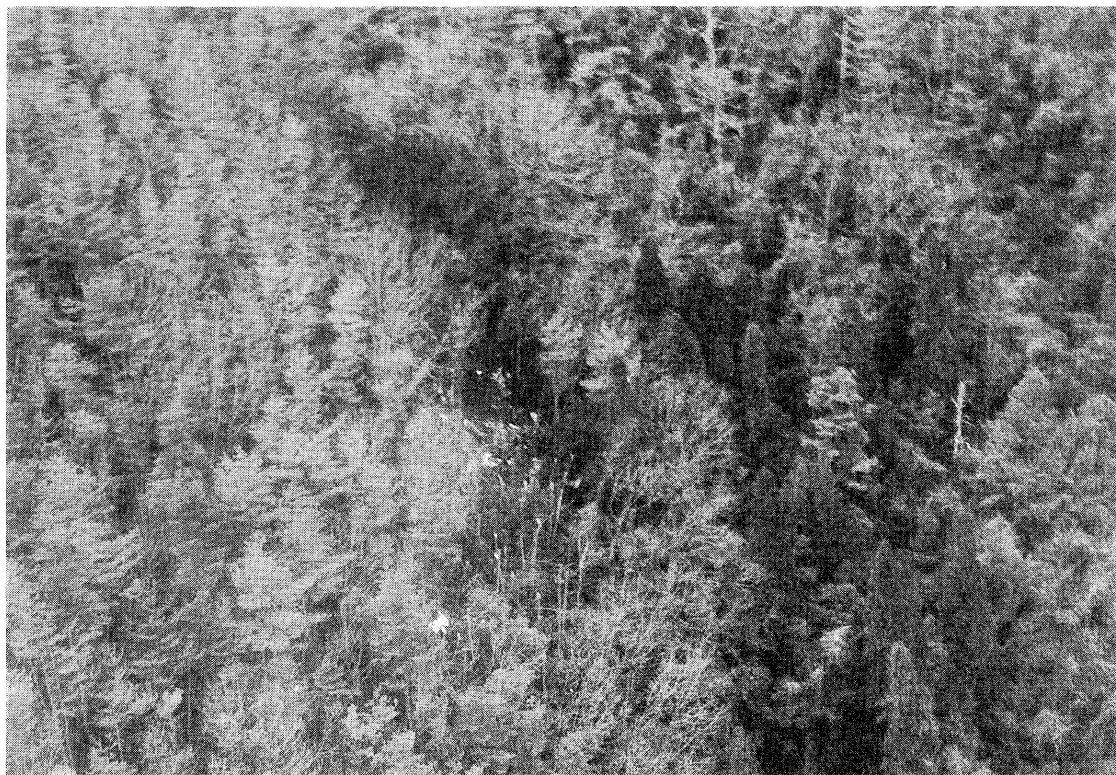
事故現場は、野登呂山山頂付近の斜面で、左翼端の一部は、雑木の先端部に停まっております。残骸は約300㎡にわたって散乱していた。また、周辺の雑木は、地上高約2～3mのところ、幅約15m、長さ70～80m、磁方位約325°方向

に切断されていた。雑木の切断状況は、最初に接触した付近はほぼ水平であったが、墜落現場に近づくにつれて次第に低くなっていたことから、同機は約325°の方向へ飛行し、最初に左主翼、その後、脚、スピナノの先端、プロペラ、機首部、胴体、右主翼及び尾翼等を逐次雑木に衝突させては破損しながら、機首を左に偏向して山の斜面に激突したものと推定される。

写真1 事故現場

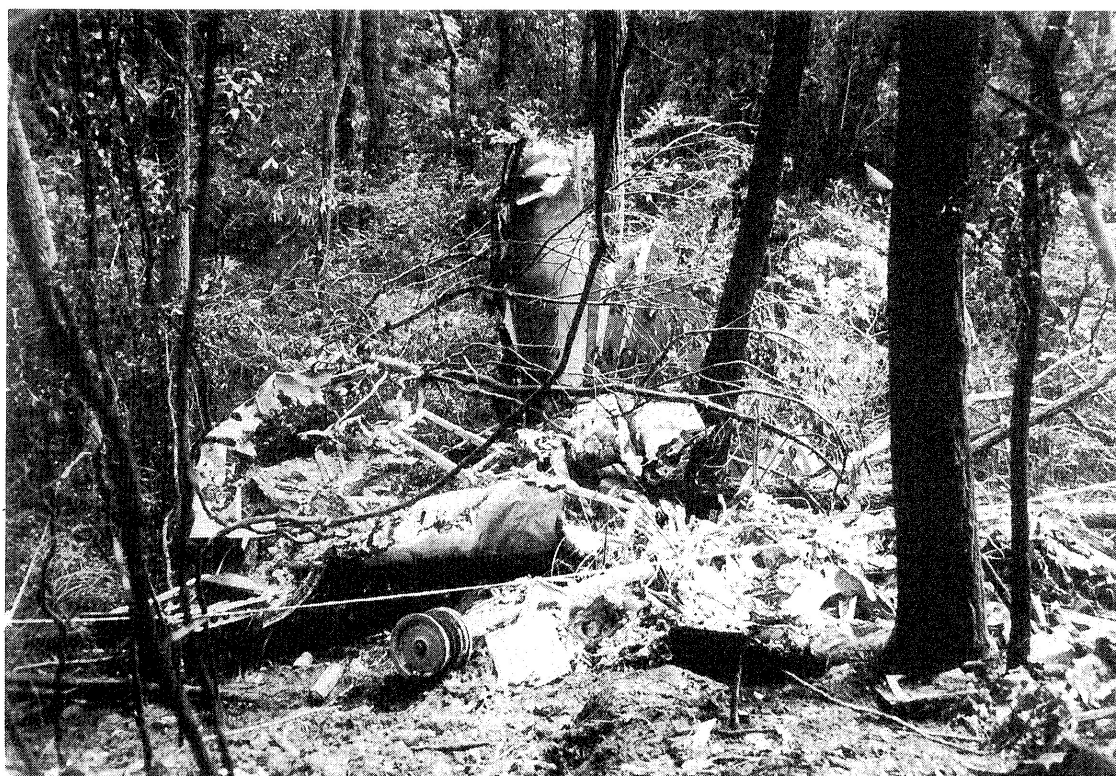
胴体は、左側扉付近で左にほぼ180°折れ曲がっており、機首部分から尾翼付近までは、ほとんどのものが火災により焼損していた。

- ① 左側水平・スタビライザは、エレベータと共に胴体に取り付けられていたが、先端から約2/3のところ破断して焼損していた。
また、左エレベータのバランス・ホーンは、破断分離していた。
- ② 右側水平・スタビライザは、エレベータが取り付けられたまま胴体側付け根部で破断しており、前縁部分に木を抱いた凹の形状を残して折れ曲がっていた。
- ③ 垂直・スタビライザは、ラダーの下側一部と共に胴体に取り付けられたまま先端部分が破損していた。
- ④ ラダー上部は、破断して垂直・スタビライザから脱落していた。

写真2 焼損した胴体及び尾翼部分

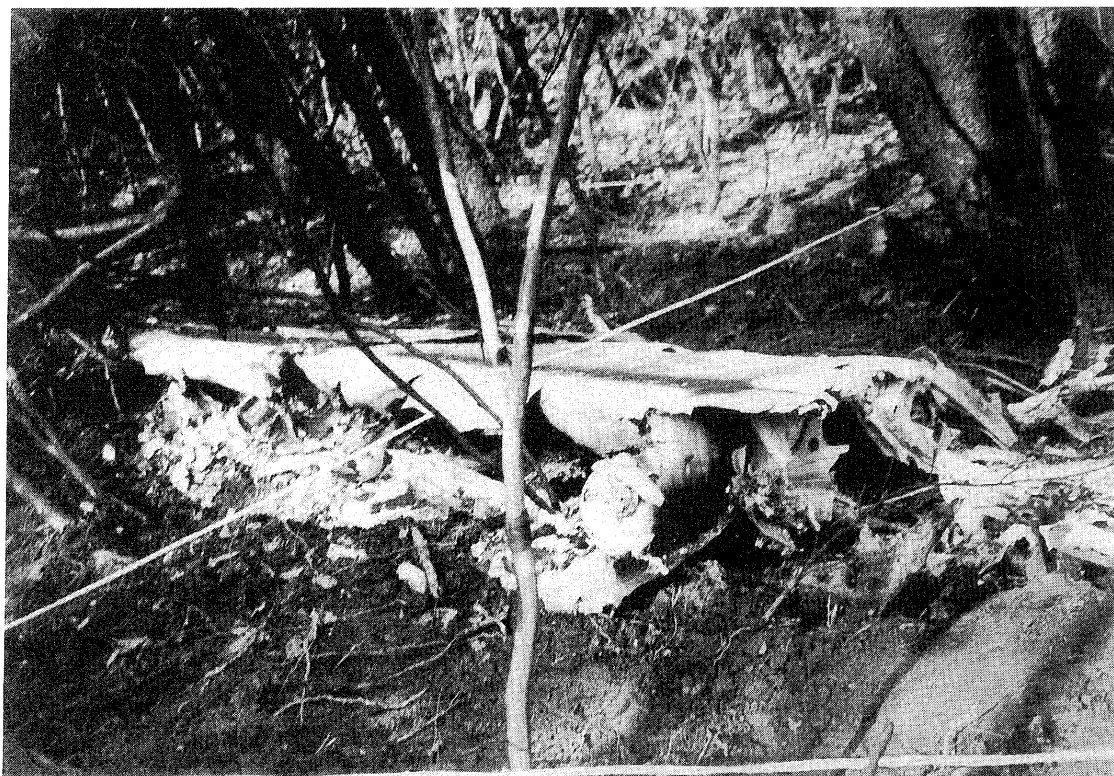
- ① 左主翼は、細かく破断して散在し一部焼損していた。主翼端は、翼端から約1.2mのところ破断して木の上に停まっていた。前縁部分は木を抱いた凹の形状を残し、前後に強く圧縮されアコーディオン状になっていた。
また、破断して散在していた主翼の前縁部分の残骸の多くはアコーディオン状になっていた。
- ② 右主翼は、左主翼に比べて、比較的大きな形状で破断しており、中央部分は主桁を僅かに残して殆ど焼失していた。
- ③ 右主翼端は、翼端から約2mのところ破断しており、破損したエルロン及びタブが翼端部分で僅かに繋がっていた。
また、翼端は圧迫されて変形しており、擦過痕が認められた。
- ④ 左フラップは、主翼と同様に寸断され散在していた。
- ⑤ 左エルロン、スポイラ及びトリム・タブは、それぞれ主翼に一部取り付けられたまま破断しており、焼損していた。
- ⑥ 右主翼に取り付けられていた右フラップは、破断して分離していた。

写真3 焼損した右主翼部分

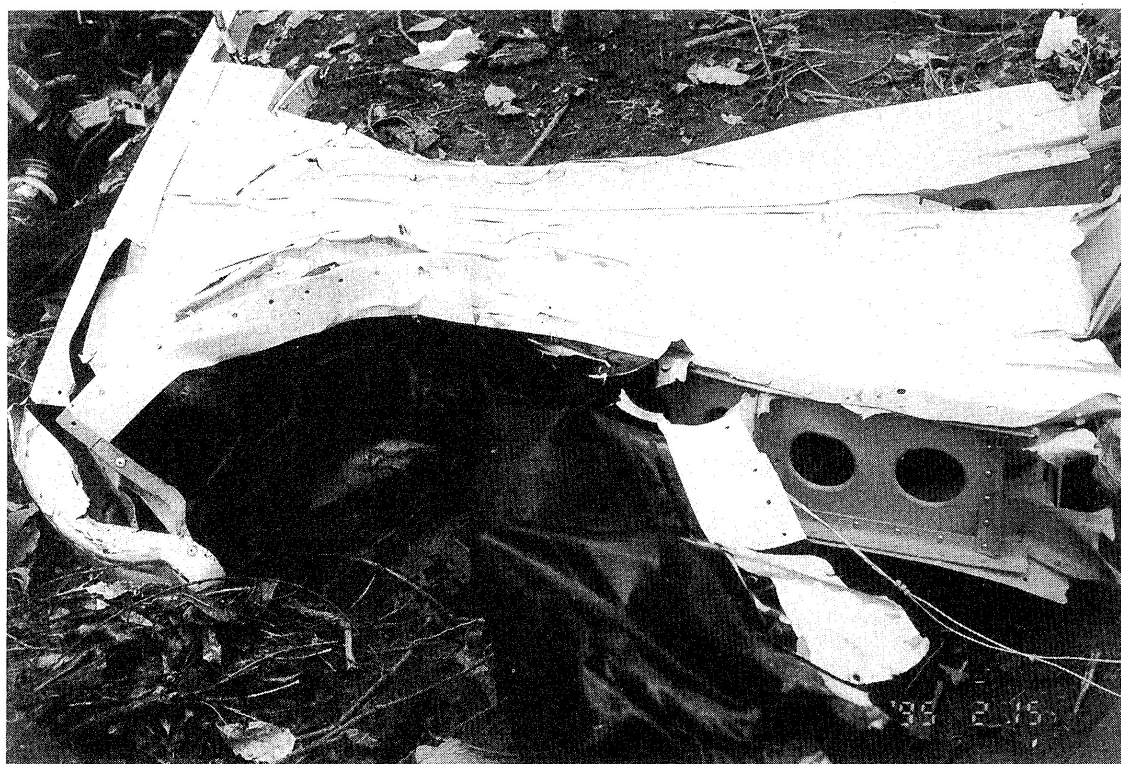
写真4 破断した左主翼端

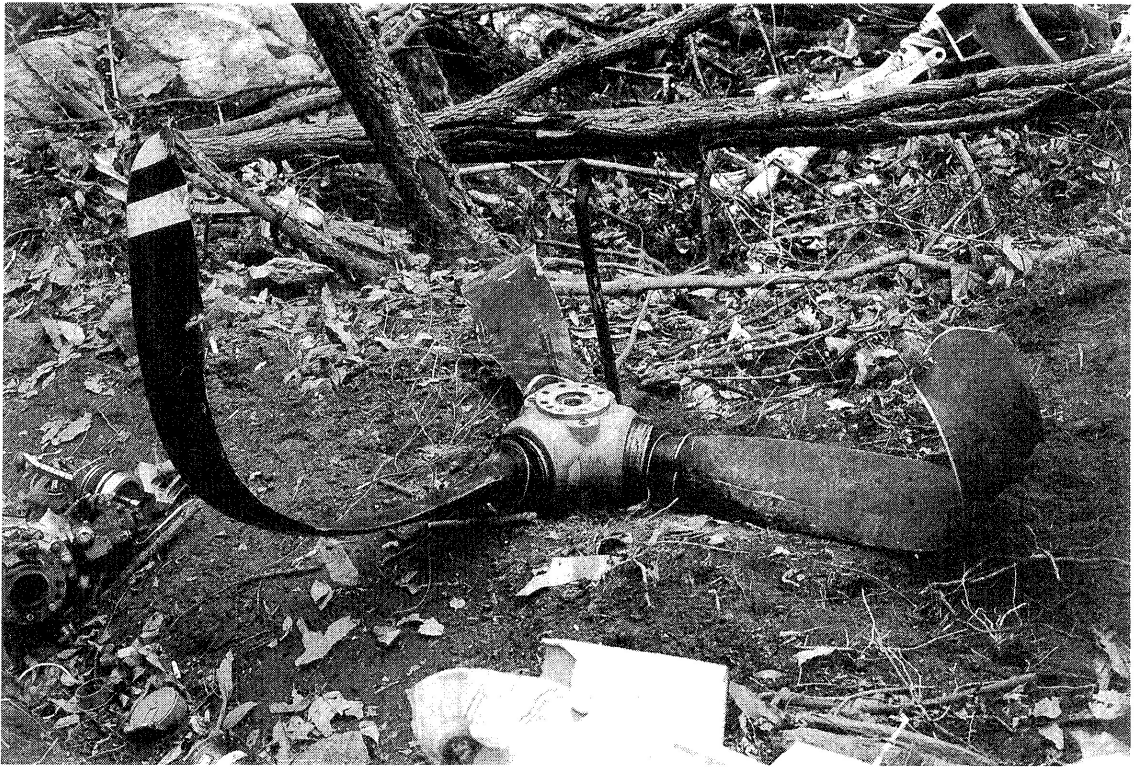
- ① スピナ及び3枚のブレードはハブに取り付けられたまま、エンジンのプロペラ・シャフトから脱落し、プロペラはフェザリング状態であった。
- ② ブレード
 - a ブレードの一枚は、後方へ弓なりに大きく曲がり、前縁部分はブーツが破れ、打ち傷が認められた。
 - b 2枚目のブレードは、中央部分から先端部にかけて後方にカールするように曲がり、先端から約20cmが欠損しており、前縁部分はブーツが破れ、打ち傷があり、カールした後縁部分にも変形が認められた。
 - c 3枚目のブレードは、波打つ様に曲がり、先端から約30cmが欠損しており、前縁部分はブーツが破れ、打ち傷が認められた。
 - d 先端が欠損していた2枚のブレード破断面の目視調査及び走査型電子顕微鏡調査の結果、疲労破断の様相は認められなかった。
- ③ プロペラ・ハブを分解して調査した結果、ハブ前方に位置しているスプリング・ハウジング及びフェザリング・スプリングの内部には木の幹及び枝が突き刺さっていた。

3.1.3 同機は雑木に衝突するまでは、異常がなかったものと推定される。なお、プロペラがフェザリング状態になっていたが、これは同機が雑木に衝突した際、木の幹及び枝がプロペラのスプリング・ハウジングの内部に突き刺さって、ピストンをフェザリング方向に作動させたことによるものと推定される。

写真5 変形したプロペラ・ブレード

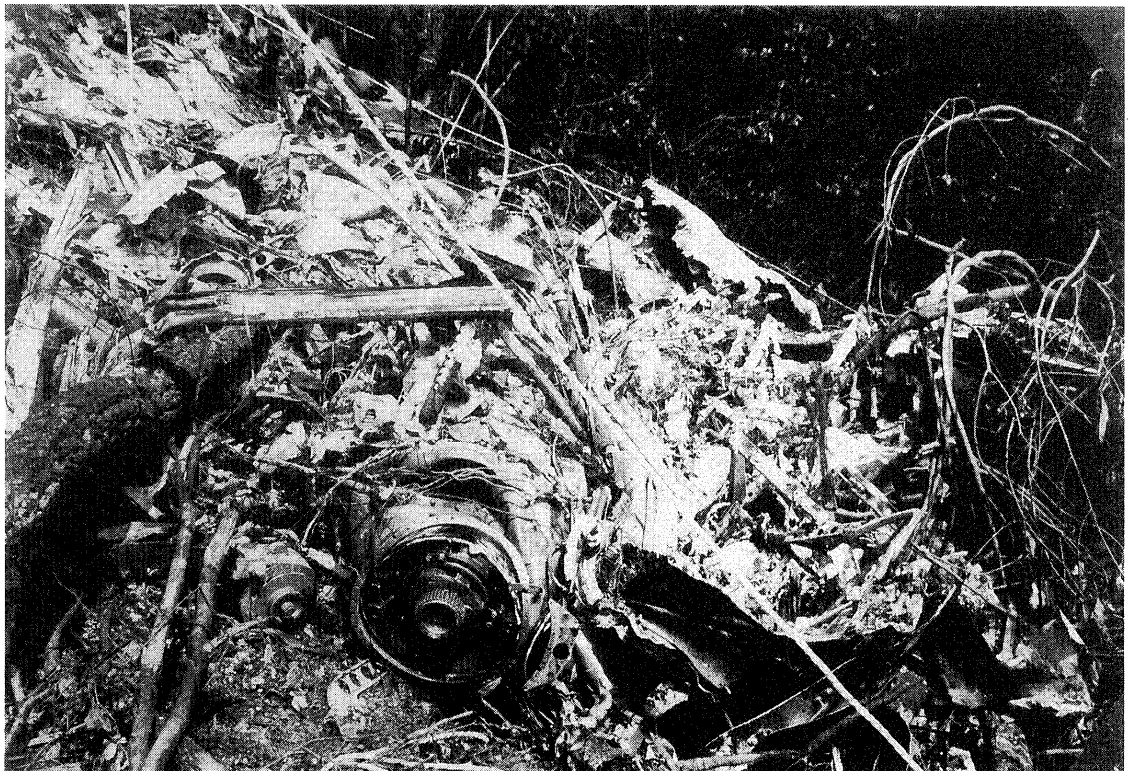
- ① コンプレッサ入口のコンプレッサ・インペラの先端は、全数小さくカールしており、インペラが回転していたことが認められた。
- ② コンバッション・チャンバは、外側ケースと共に変形していた。
- ③ イグニッション・スパーク・プラグを取り外し点検したところ、一つは泥状のものが付着していたが、他のものはカーボン状のものが付着して黒く変色していた。
- ④ コンプレッサ・タービンは、タービン・ガイド・ベーン及びケースと接触して擦れた跡があったが、ブレードには損傷は認められなかった。
- ⑤ エンジン本体以外のカウリング、ホース、ワイヤ及び補機類等は、火災により焼失あるいは焼損していた。

写真6 焼損したエンジン
