型 式 : マーフィ式マベリックR503L型超軽量動力機 (複座)

識別番号 : JR1244 (財)日本航空協会識別番号)

発生場所 : 北海道白老郡白老町字北吉原516番地の場外離着陸場

発生日時 : 平成7年11月12日 08時50分ごろ

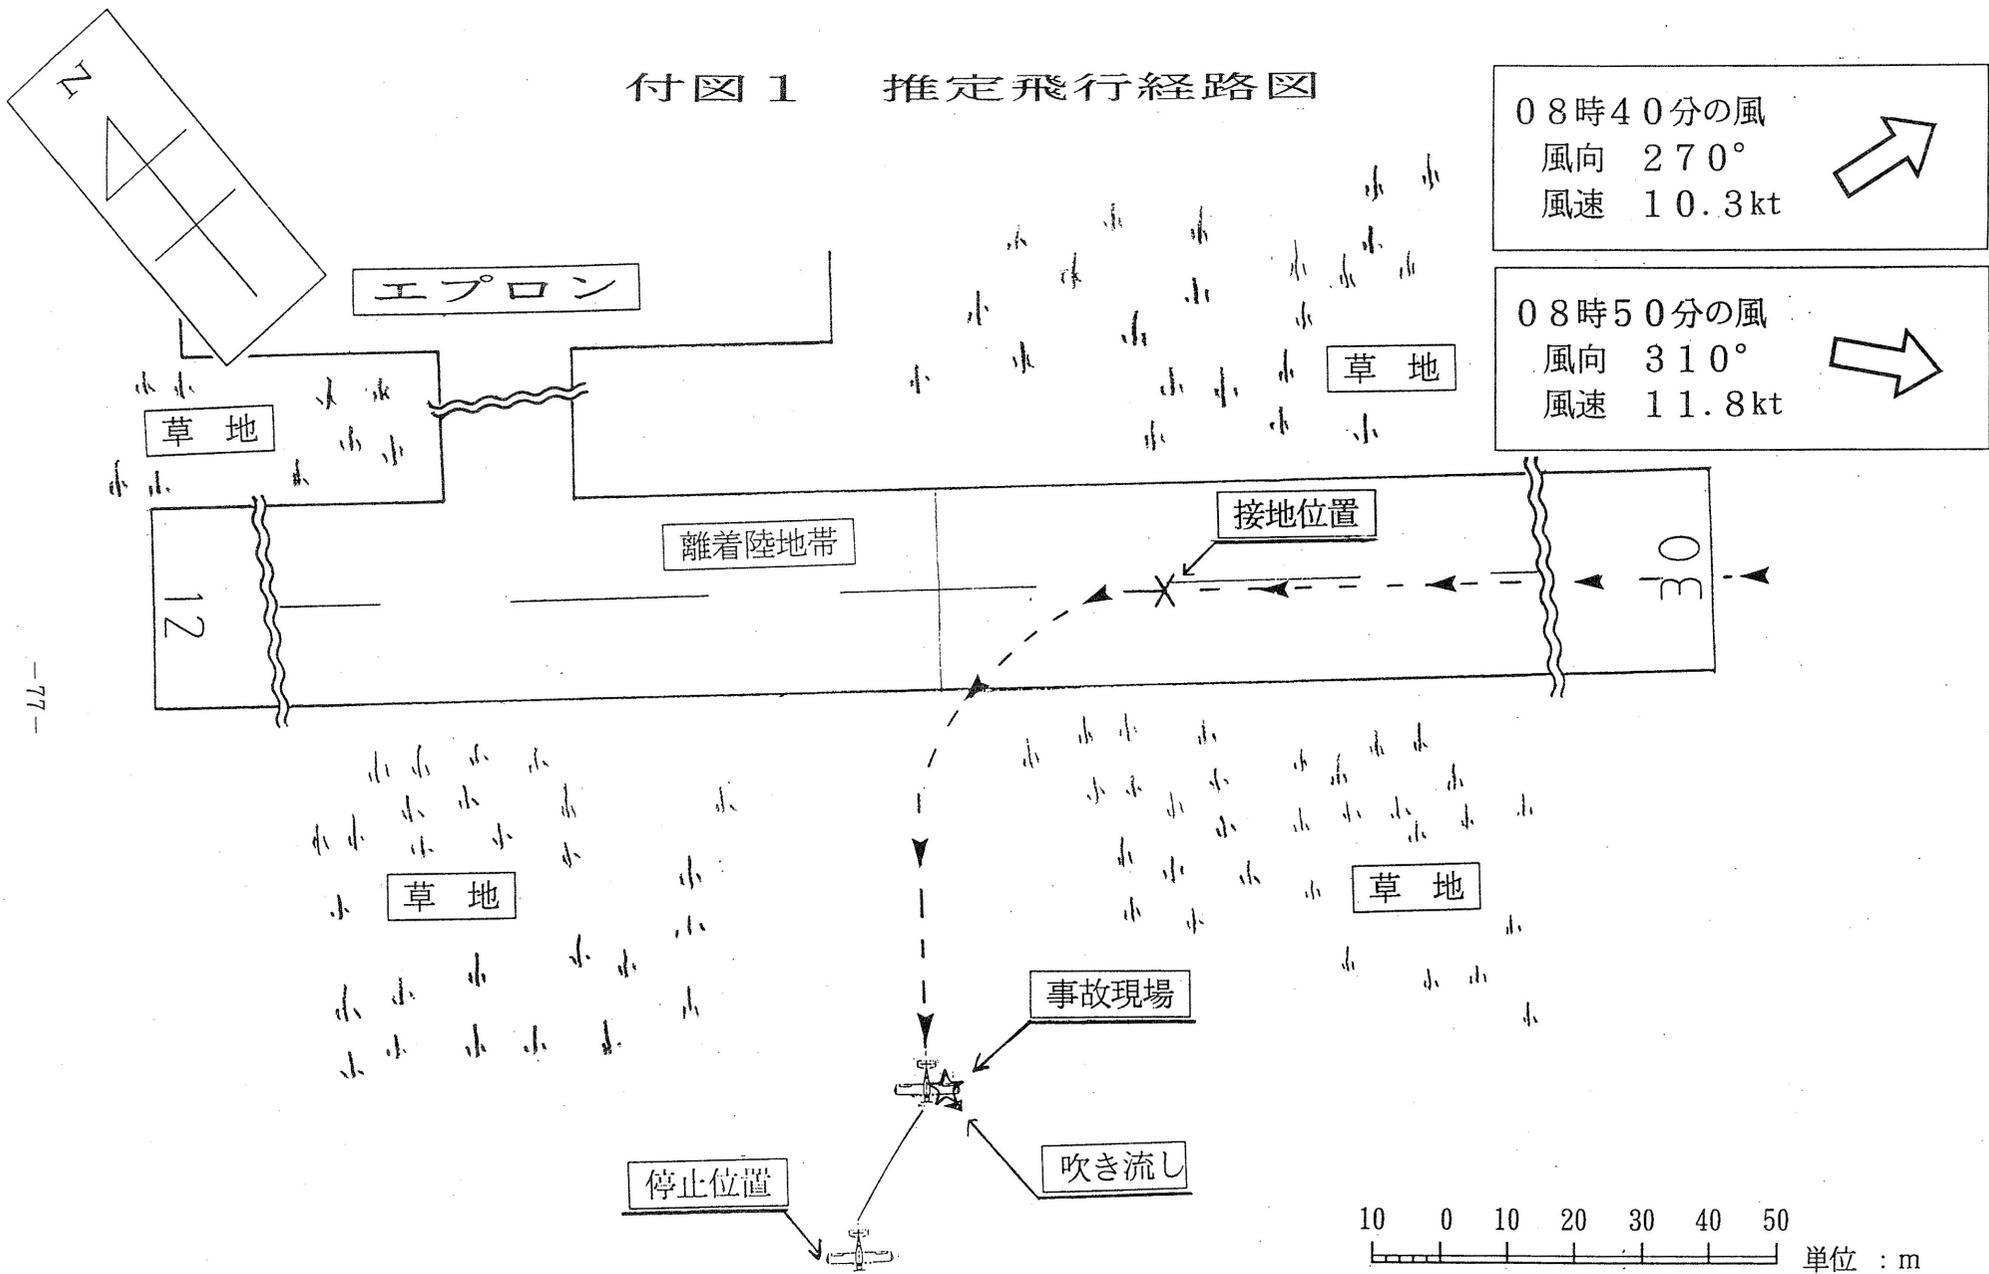
付図1 推定飛行経路図

同機は、操縦者及び同乗者の2名が搭乗し08時40分ごろ白老場外離着陸場を離陸し操縦者の慣熟及び同乗者の場周飛行訓練を行っていた。操縦者は、2回目の進入を行うため地上から280°/13kt(左前方)の風の情報を入手し、操縦者は飛行に影響ありと判断し、訓練を中止し着陸することとした。離着陸地帯の末端を速度約64km/hで通過して、速度を落として接地した際、右からの風に煽られたため、出力を上げ着陸復行を行おうとしたが、機首が左に偏向し、離着陸地帯の左外側に流され、吹き流しの支柱に左翼が接触し墜落したと操縦者は述べている。

着陸時に変動した風に煽られ、それに対する着陸操作が適切に行えず、離着陸地帯の左外側に流され、吹き流しの支柱に左翼が接触し墜落したものと推定。

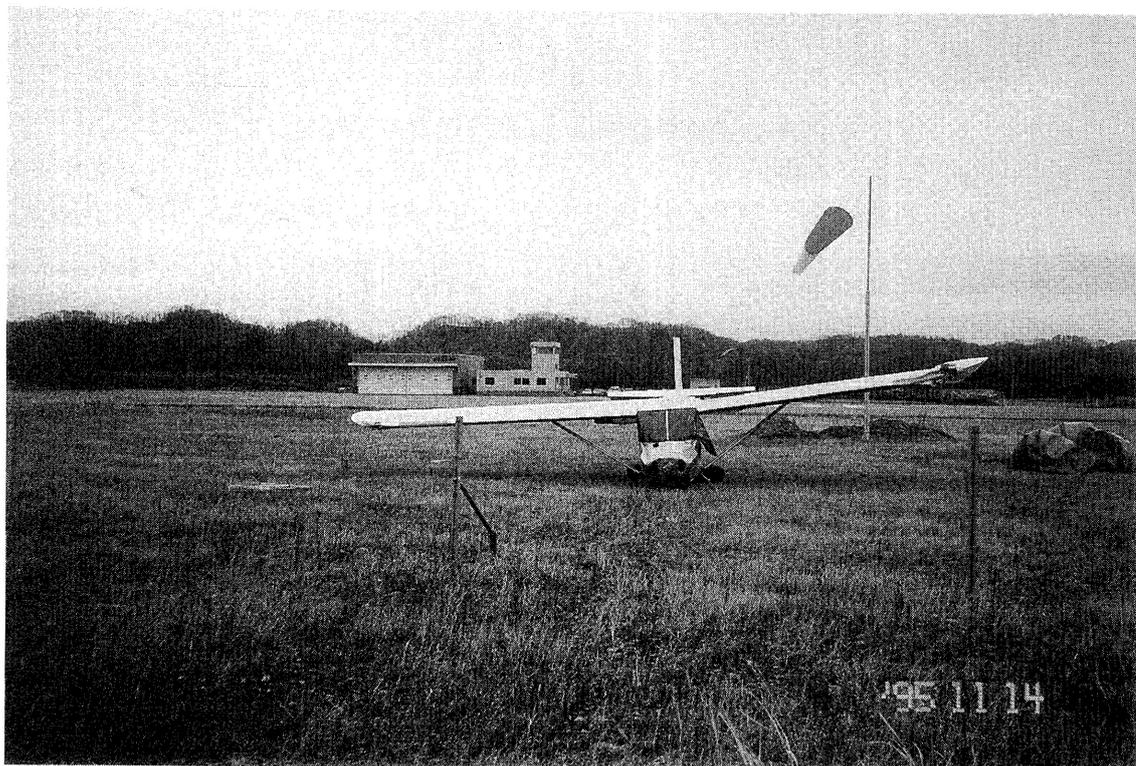
事故機

機体 大破、火災発生なし

機体及びエンジンは墜落時の損傷以外異常なし。
