型 式 : コルブ式ファイヤースターⅡ型超軽量動力機 (単座)

発生場所 : 佐賀県杵島郡白石町大字新拓2585番地の田圃

発生日時 : 平成7年10月29日 12時55分ごろ

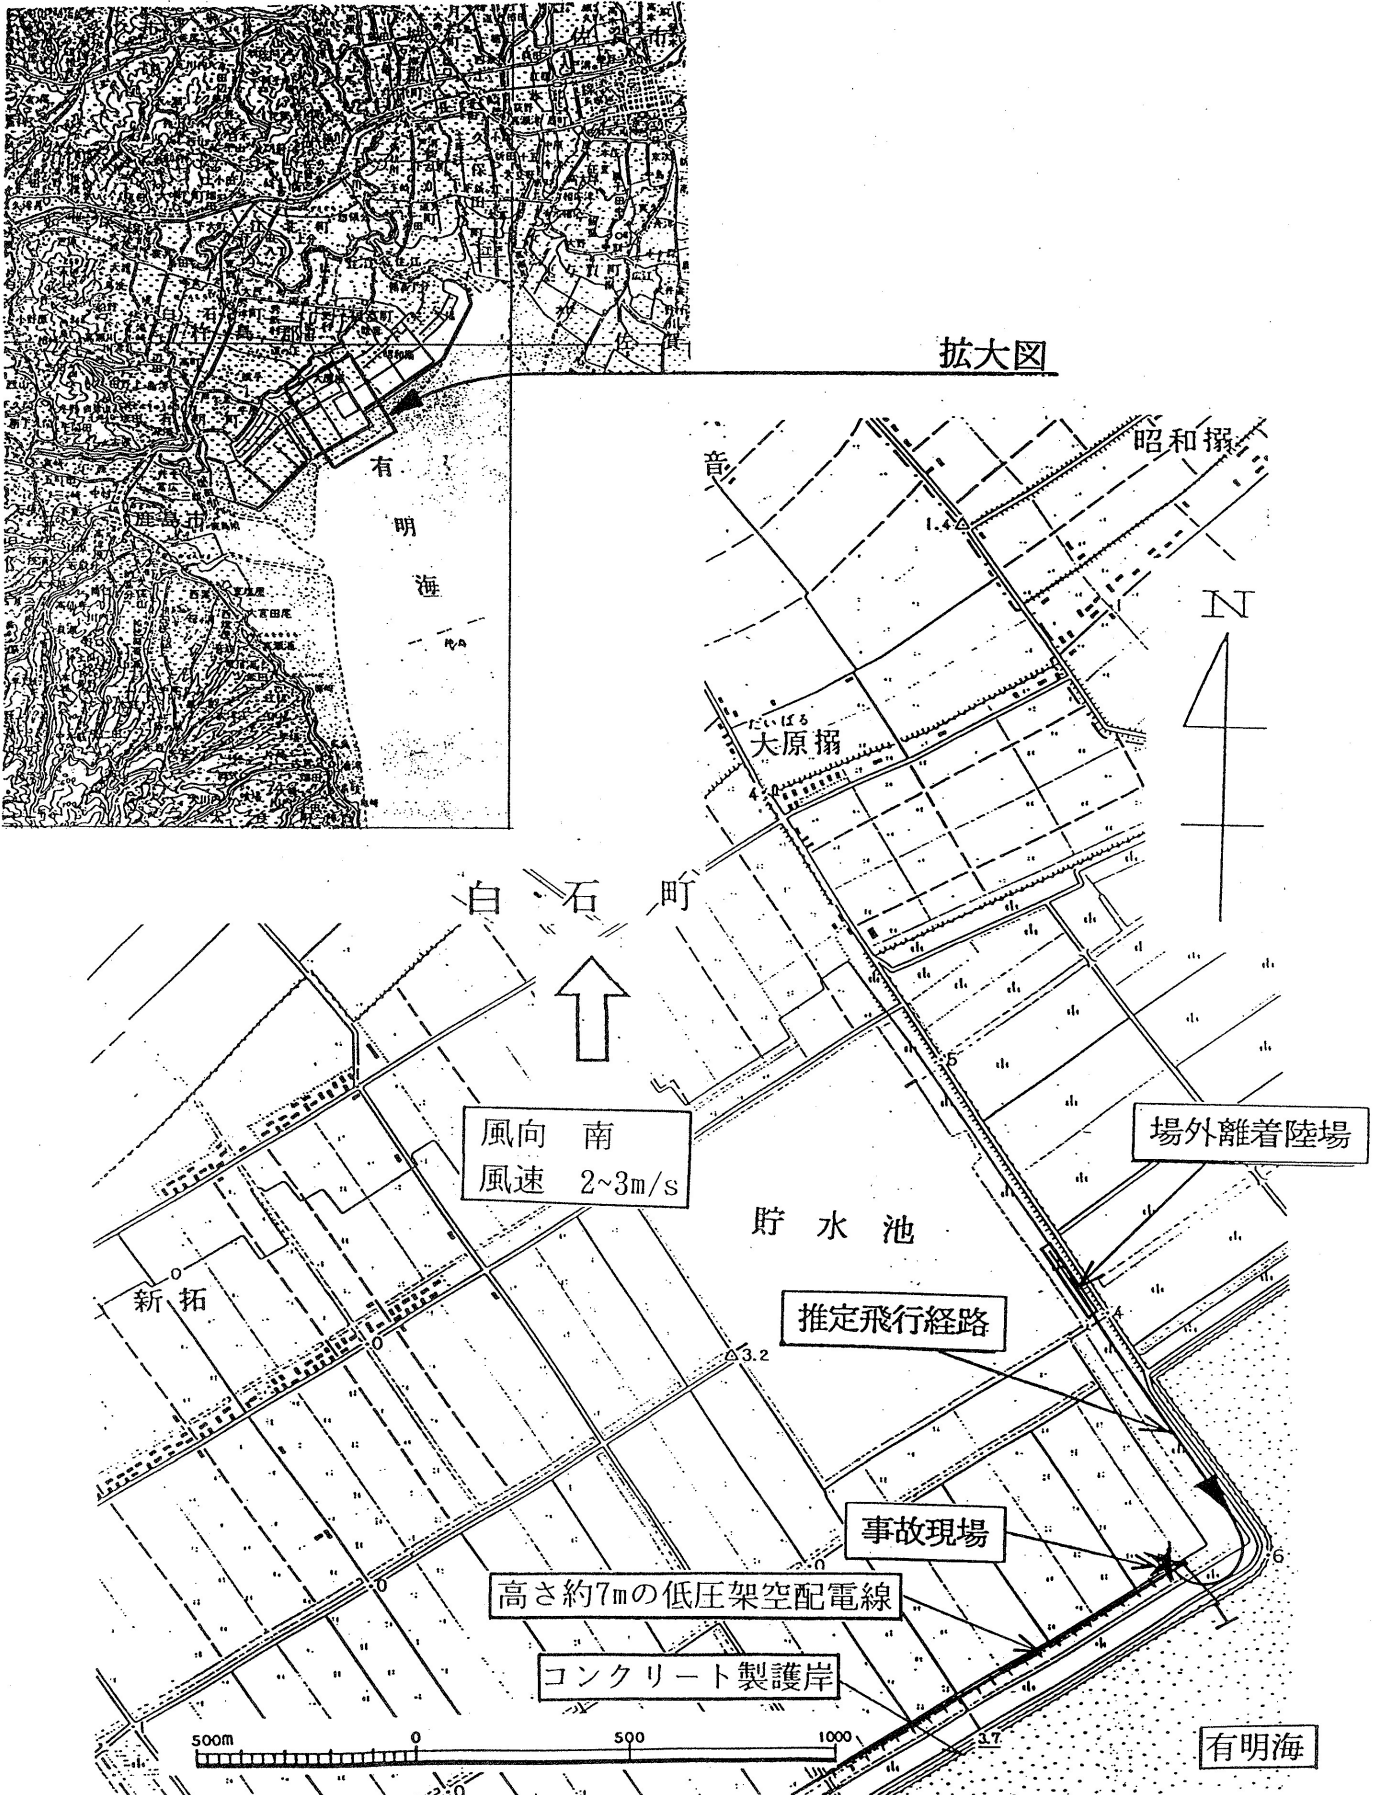
付図1 推定飛行経路図

操縦者は、キットを購入して父親の経営する自動車修理工場内で加工製作し、平成7年8月13日から地上試運転、地上滑走、高速地上滑走を開始した。事故当日、組み立て点検を行い、3回地上走行を行った後、2回ジャンプ飛行を行い、3回目のジャンプ飛行中に滑走路の端が目前に迫ったのでそのまま飛行を続け、地上からの「パワーを上げろ、頭を下げろ」の無線指示を受け、高度約50～60mで右旋回し場外離着陸場へ戻ろうとしたが、旋回時の操縦操作が適切に行えず機首から農道のそばの田圃に墜落。その際、右主翼前縁先端部が地表近くの低圧架空電力配電線に接触。

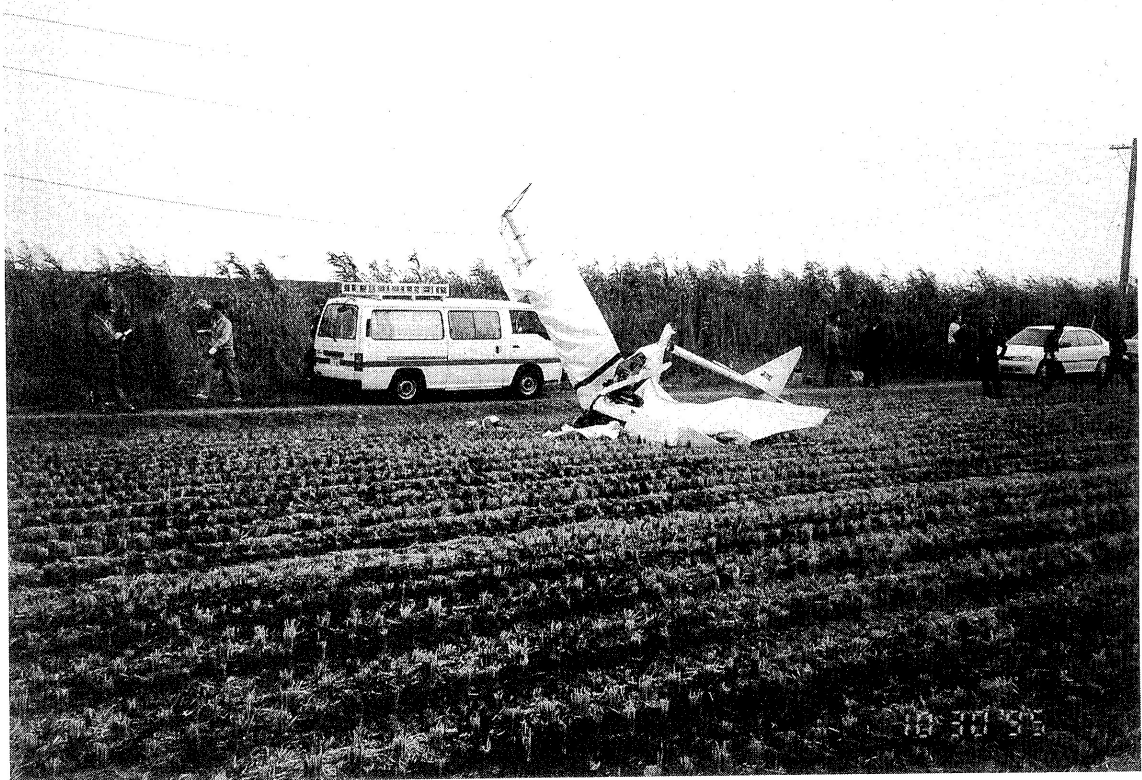
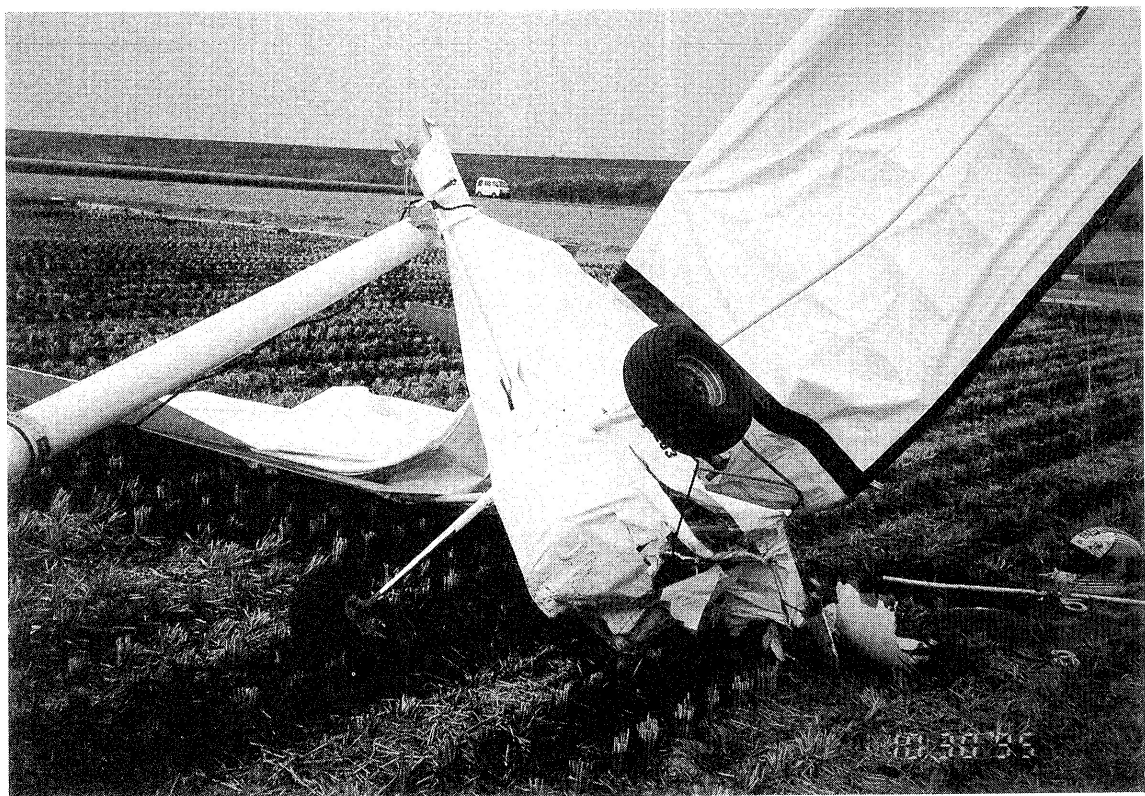
写真 事故機

機体 大破、火災発生なし

機体、エンジン及びプロペラは墜落時の損傷以外異常なし。
