型 式：クイックシルバー式MXLⅡTOP-R503L型超軽量動力機（複座）  
識別番号：(財)日本航空協会未登録  
発生場所：滋賀県近江八幡市南津田町2222番地の水田（稲は刈り込み済み）  
発生日時：平成7年9月10日 11時00分ごろ

## 1 航空事故調査の経過

### 1.1 航空事故の概要

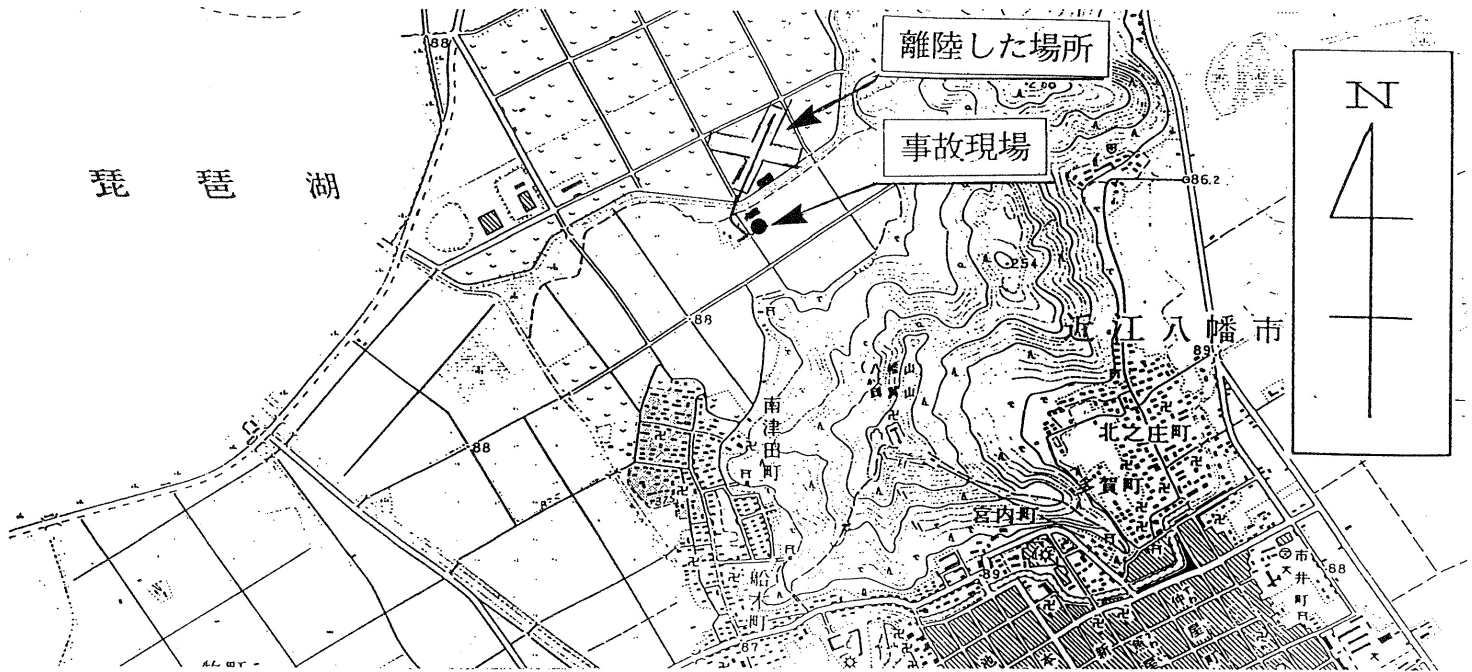
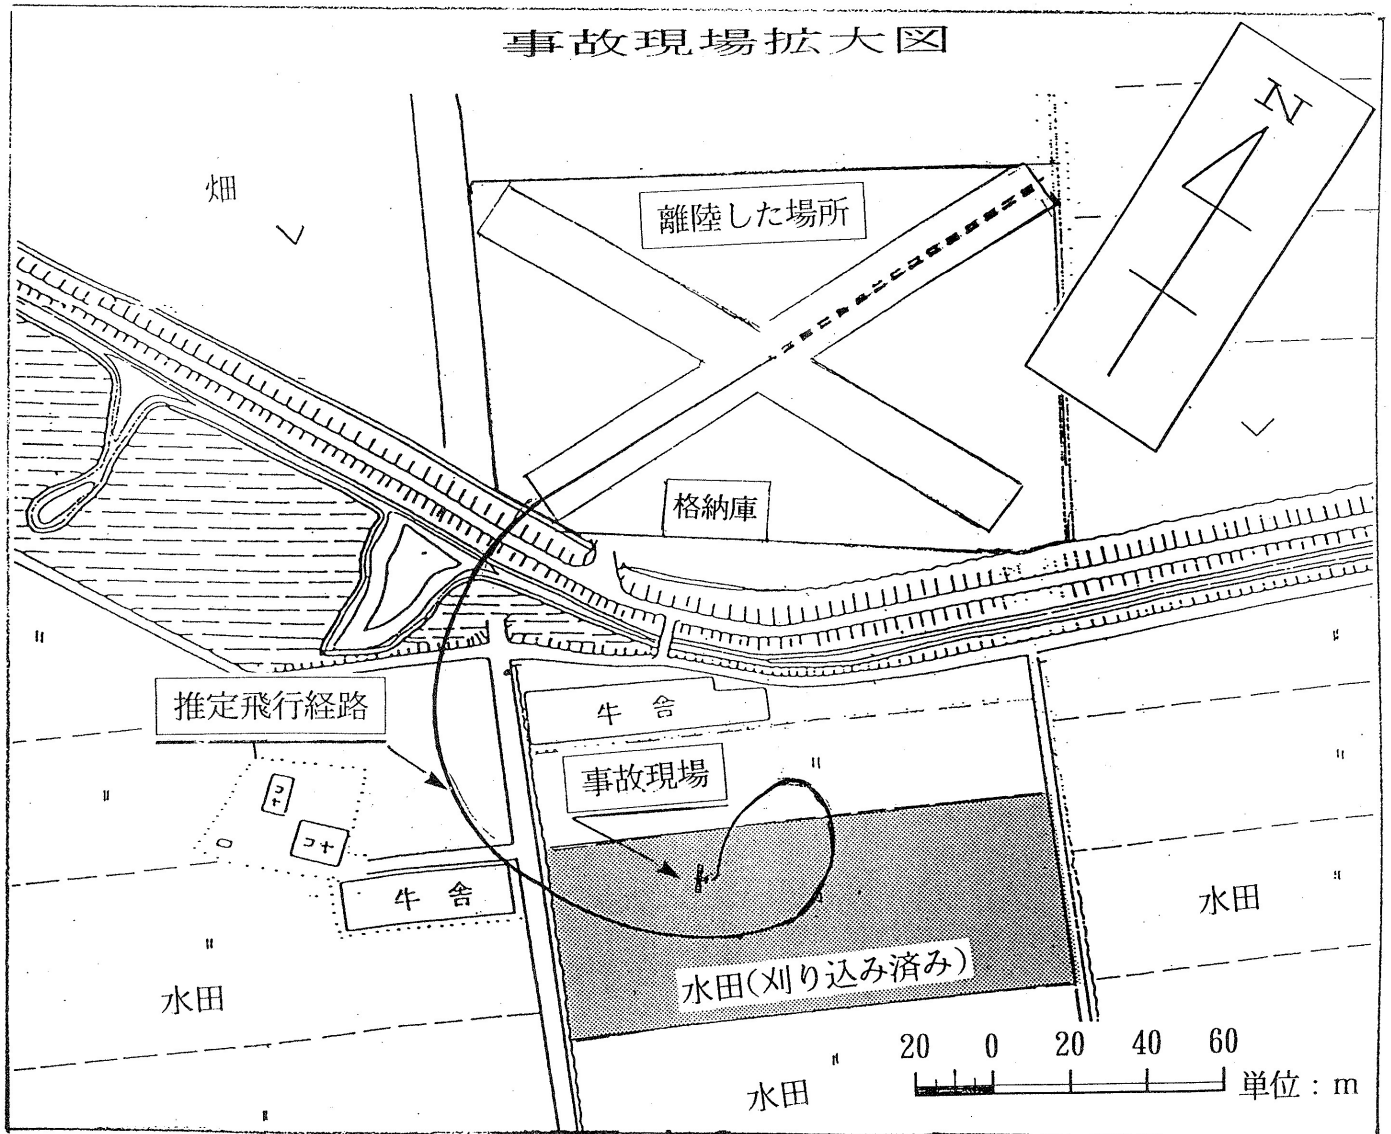
付図1 事故現場見取図

当該機は、平成7年9月10日、操縦者及び同乗者1名が搭乗し、滋賀県近江八幡市南津田町の離着陸場を離陸、上昇中、失速に陥り11時00分ごろ、同離着陸場の南側約100mの水田に墜落。

当該機は、離陸上昇中、失速に陥り左回転して水田に墜落。

エンジン出力がなかなか上がらず、離陸滑走距離が長くなり、離着陸地帯の中央付近で離陸したが、離陸方向の電柱及び牛舎が障害となると思い、多少大きく機首上げを行ったところ高さ約20mで尾部が下がるような感じで左回転になり、右に修正を行ったが効果がなくそのまま左回転して水田に墜落した。

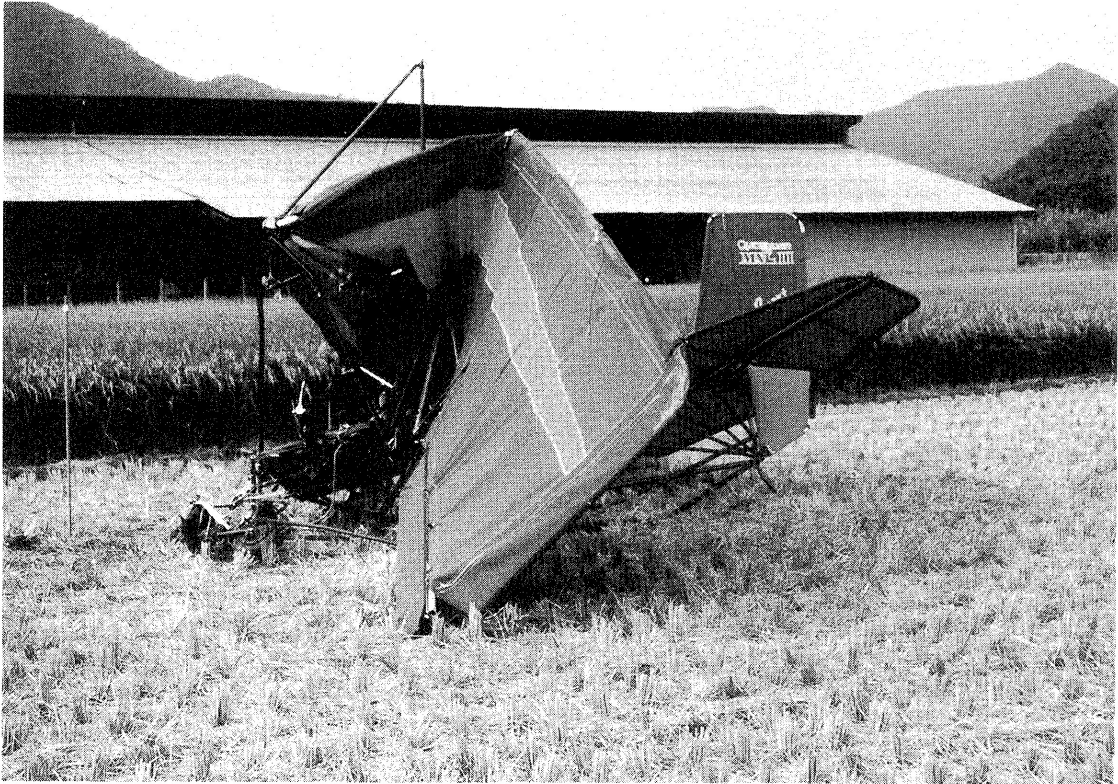
写真 事故機

操縦者及び同乗者 重傷  
機体 大破、火災発生なし

墜落時に受けた損傷以外、異常は認められず。
