航空事故調査報告書

株式会社朝日新聞社所属 アエロスパシアル式AS355F1型 JA9621

株式会社毎日新聞社所属 アエロスパシアル式AS350B型 JA9250

大阪府泉佐野市

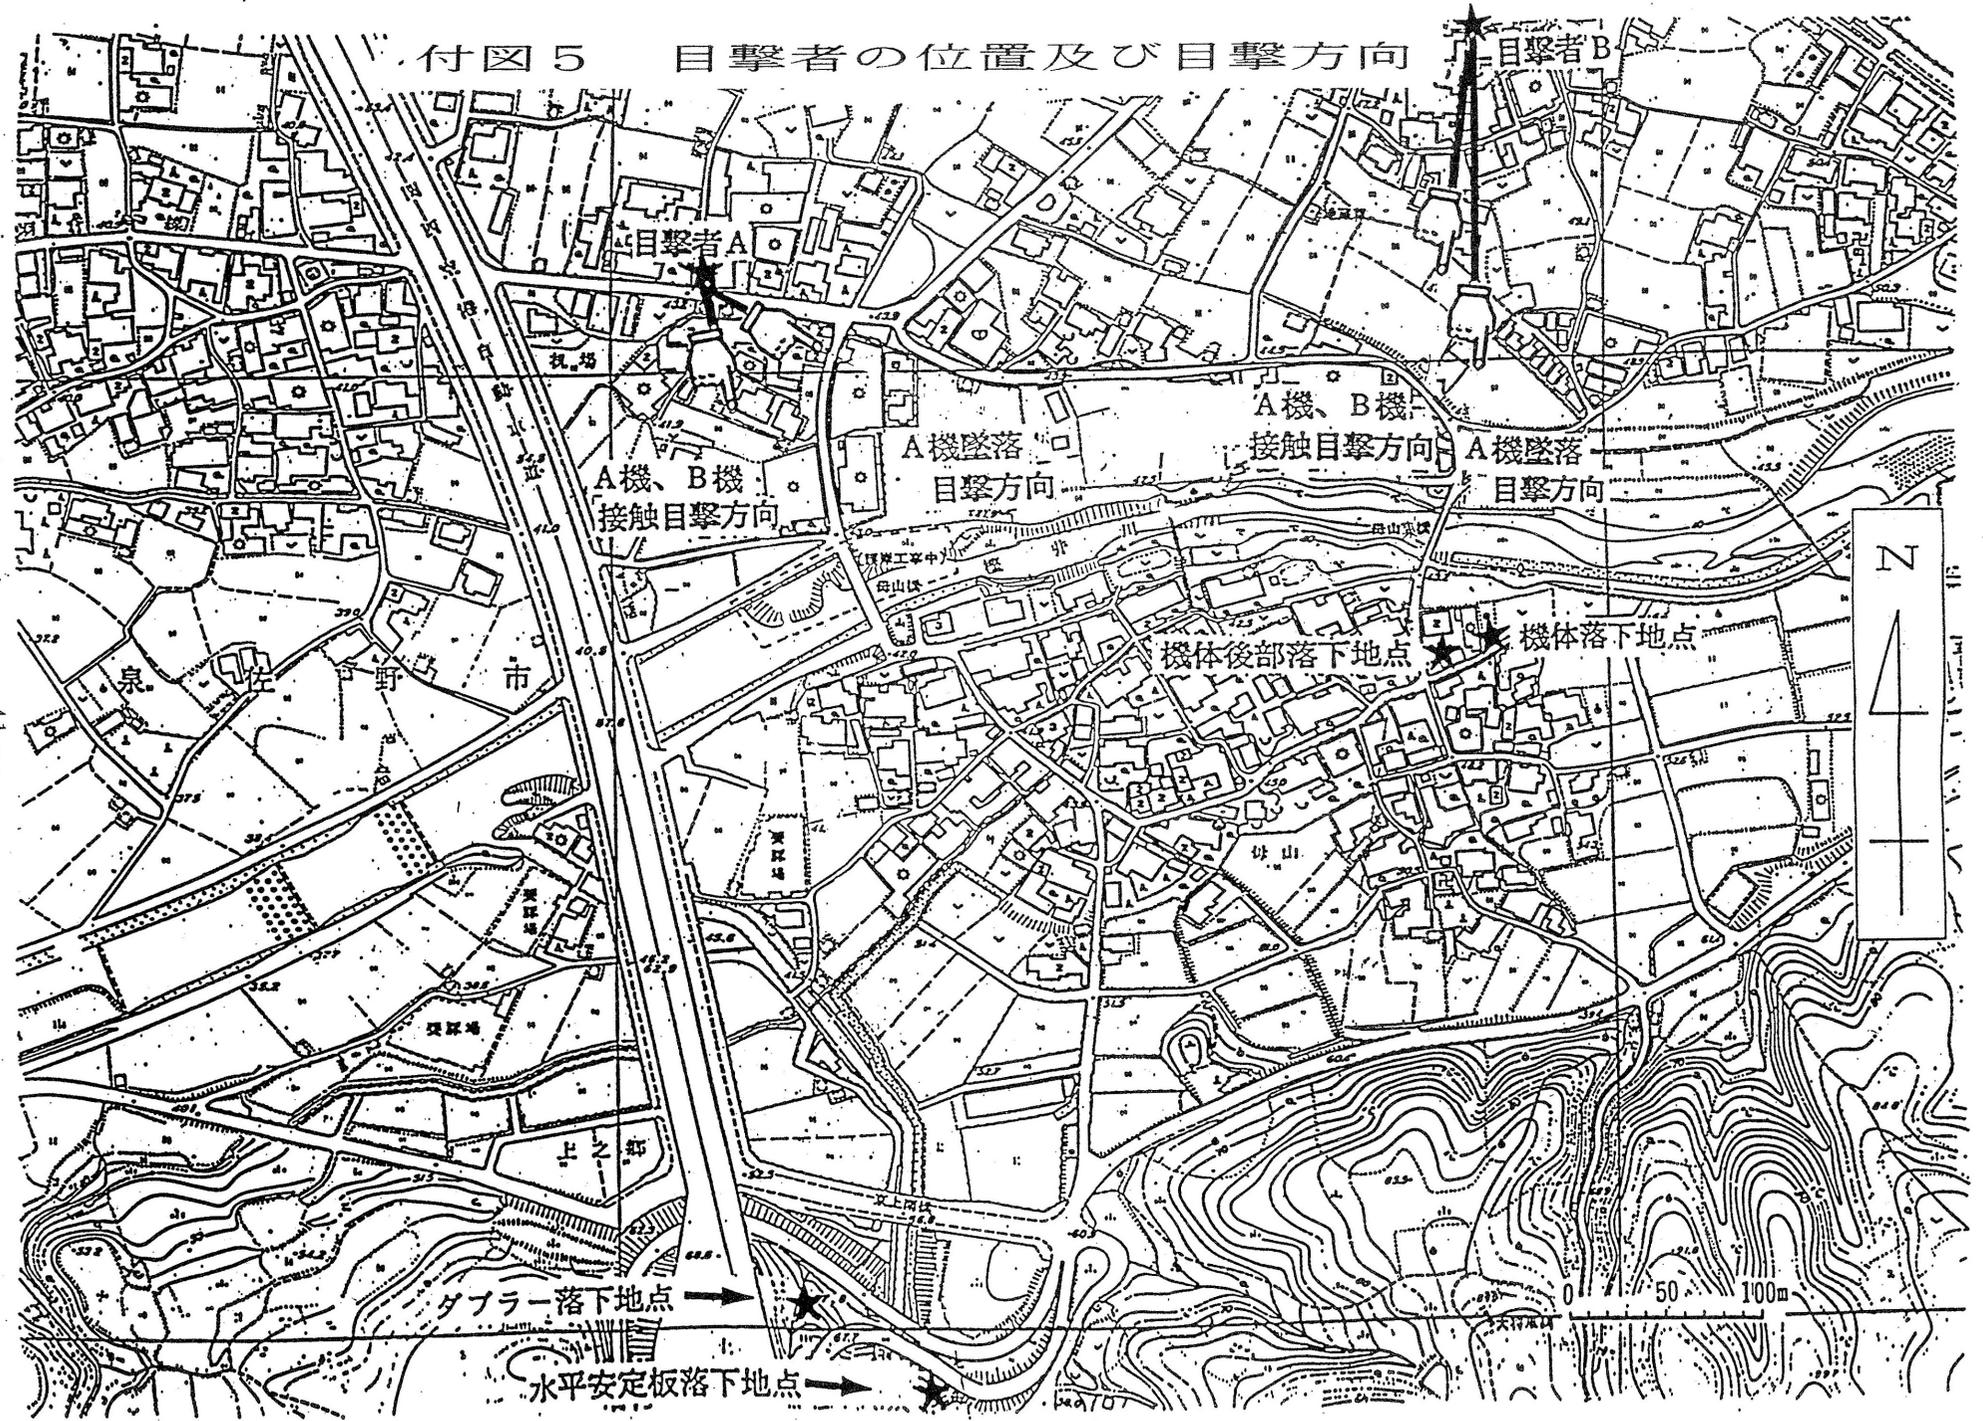
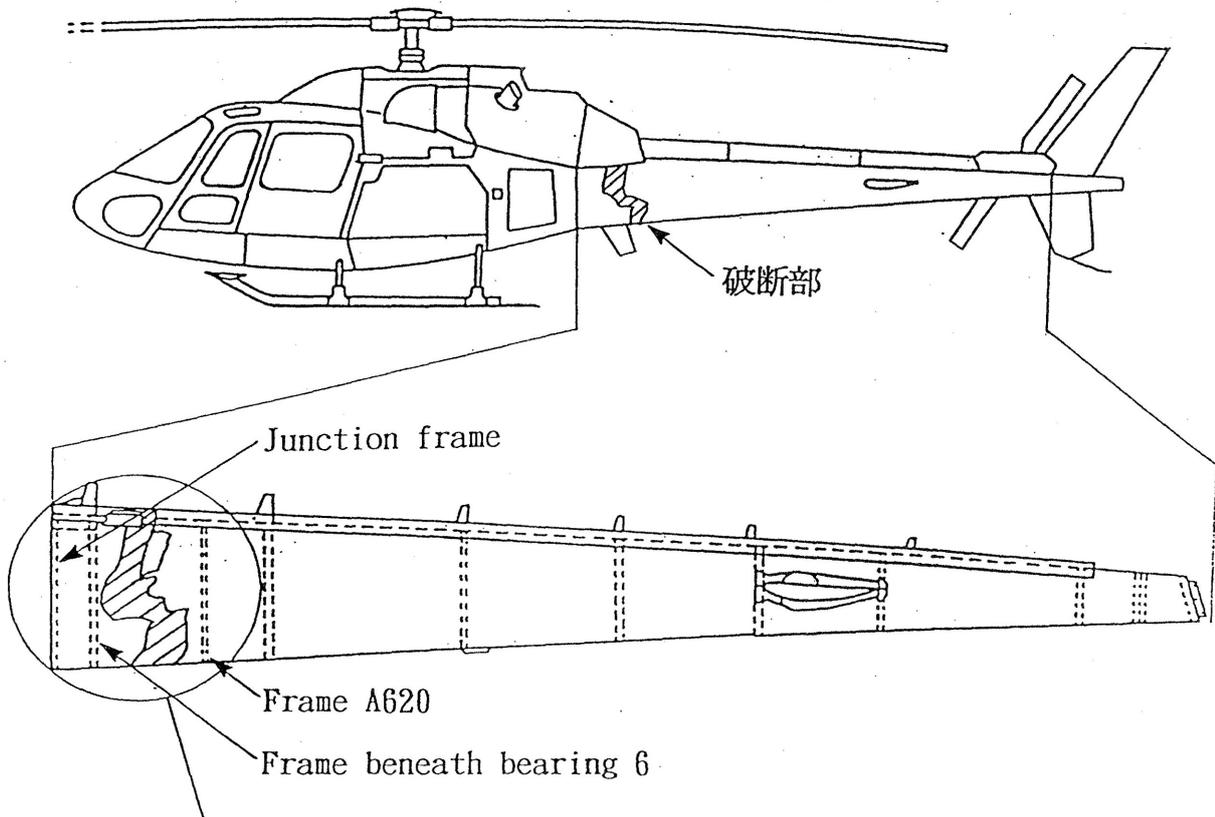
付図 6-1 A機テール・ブーム破断状況(左側)

胴体側の破断状況は、右側面から上方にかけて垂直方向に直線状に破断しているのに対し、左側面から下方にかけて圧縮されたような形状をなしており、外板が波状に変形している部分はペイントがかなり剥がれた状態であった。

破断部の形状は、右側面は一部内側にへこみ、垂直方向に亀裂が生じているが、左側面から下方にかけては外板及びフレームが圧縮された様に波状に変形し、一部は内側に折れ曲がっているのが認められた。この付近のペイントも一部剥がれていた。

これらのことから、A機は、B機と接触直後にテール・ブームが根元付近で左下方向に折れ曲がったため、テール・ロータ・ドライブ・シャフト及びテール・ロータ・コントロール・ロッドも曲がり、テール・ロータの駆動及び制御ができなくな

破損した部分を調査した2.11.2の結果から、テール・ブームの破損状況は、左下方向への荷重が加わったことによるものと認められる。

この荷重が発生した理由は、メイン・ロータ・ブレードの一部が飛散したために生じたアンバランスな荷重が、通常働く荷重に加えてテール・ブームに働いたことによつて生じたものと推定される。

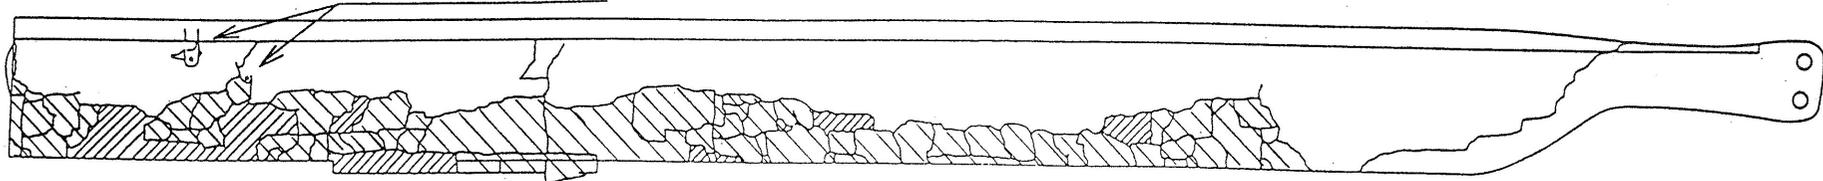
(3) ブルー・ブレード

ブルーのブレードには、先端から43cmと55cmの位置のブレード前縁上面とスパー後方の上面には、外板に食い込むような形状が明瞭な打

痕と僅かなブルーのペイントが付着していた。この打痕の形状は、水平安定板のダブラの形状と一致しており、ブルーのペイントは水平安定板に使用されているペイントと同色であった。また、下面にはコード方向に対して後縁側がブレード根元方向に約25°斜めの擦り傷が多数あった。これらの擦り傷は、ブレードが水平安定板を切断したときのものと認められる。

ブルーのブレードが水平安定板を切断したとき、ダブラがブルーのブレードのスパ部後方の外板に食い込み、ブレードの外板であるグラス・クロス・スキンが破れた。

ブレードの外板の損傷により、ごく短時間の内にグラス・クロス・スキンが剥がれ始め、内部のフォーム・コアもちぎれ、ブレードの後縁側が広範囲にわたり飛散した。

ダブラーの痕跡

飛行中に損傷し、破片の大部分はB機と接触した付近の地上に散乱していた。

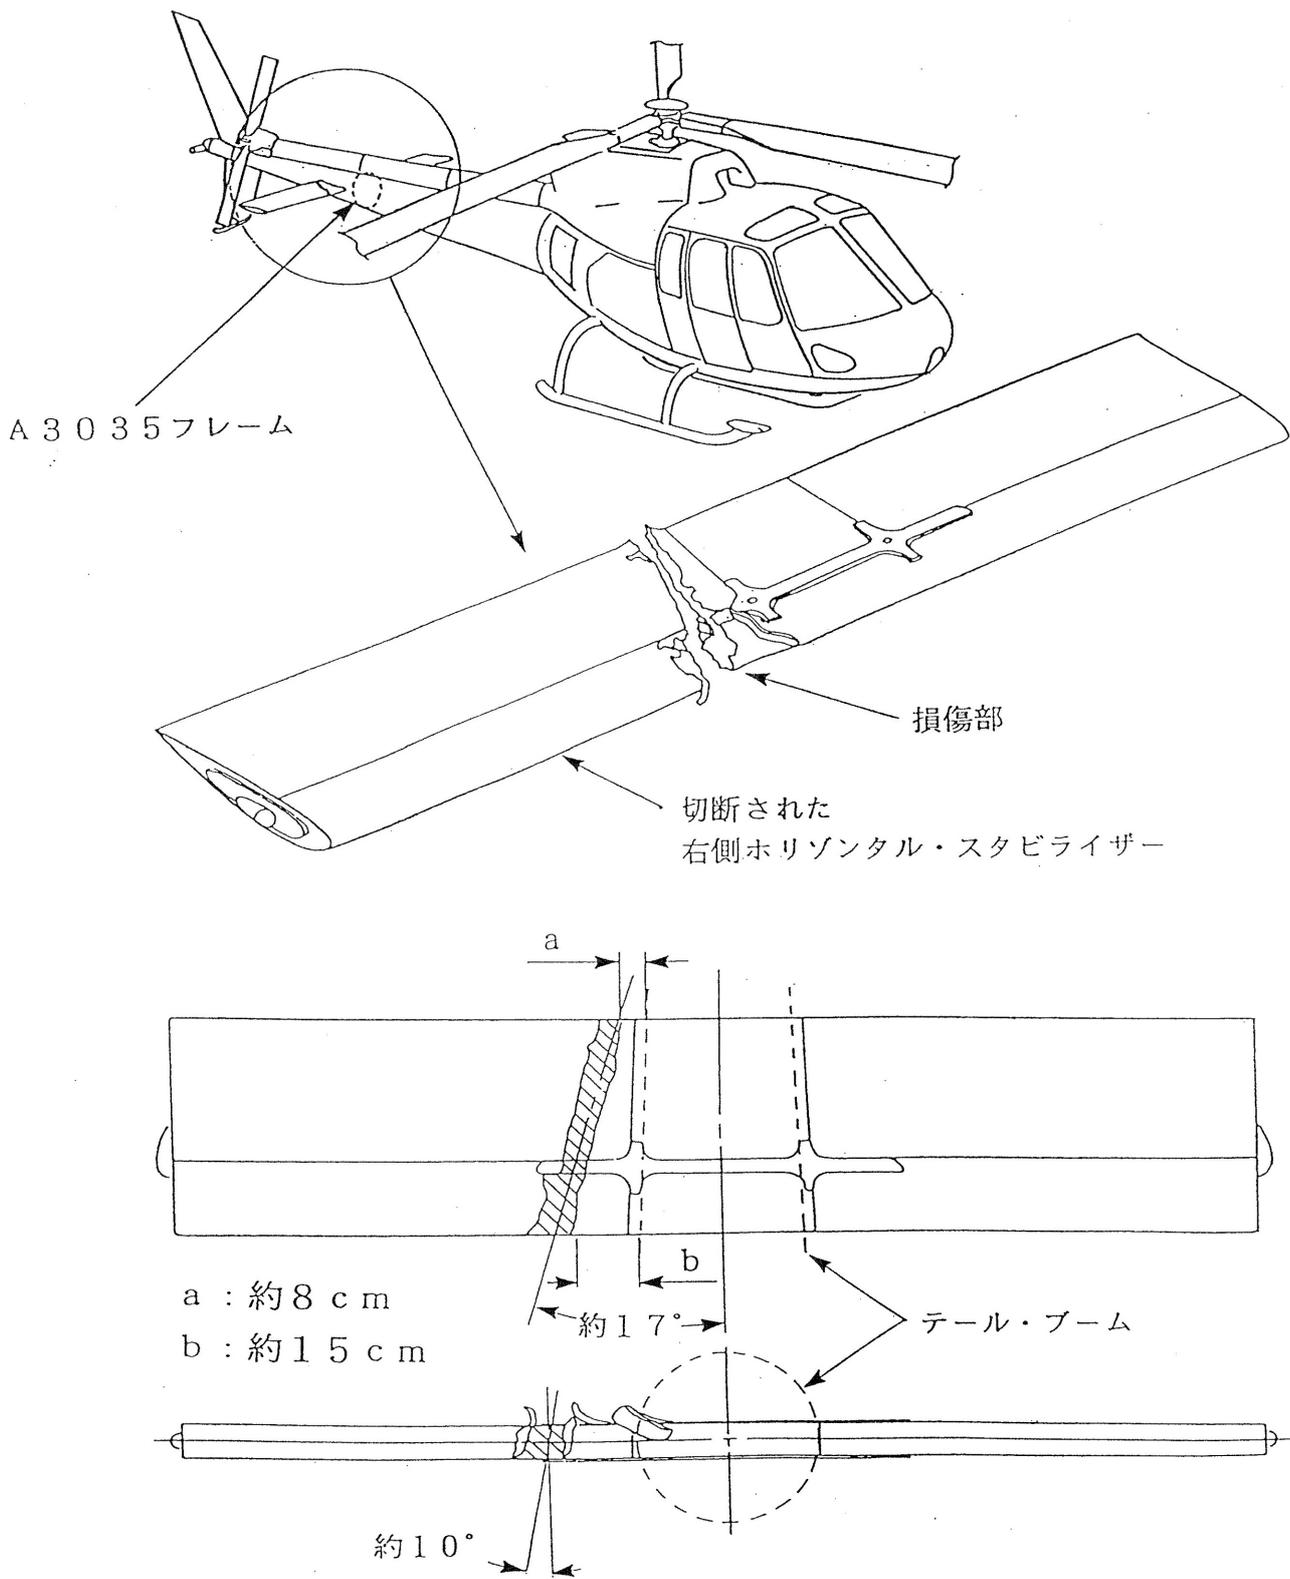
付図 8 B機スタビライザーの損傷状況

B機の水平安定板の右側は、根元より前縁側約15cmと後縁側約8cmの位置を結ぶ部分が、ほぼ直線的に機体中心線に対し右側約17°、水平面で下方右側におおよそ80°の角度で切断されていた。

この水平安定板のスパア部分の上下には、補強のためのダブラがあり、この上側ダブラが上方に曲がり、更に先端部分が前方に曲げられテール・ブームのA3035フレーム右上面に食い込むように突き刺さり、このフレームを損傷していた。

機体より分離した水平安定板は、インターチェンジ付近から発見された。切断面は、機体側の切断面と符合する形状をしていた。

この水平安定板上面前縁部分に多数の擦り傷を伴うへこみが1箇所あっ

た。これは、水平安定板がA機のブルーのブレードにより切断された後、飛散した水平安定板に、A機のレッドのメイン・ロータ・ブレードが当たったものと推定される。

- (1) B機の水平安定板右側の損傷の状況及びB機の機長の口述並びに目撃者の証言から、両機は、互いに相手機を右に見てすれ違ったものと認められる。
- (2) B機の水平安定板の右側の接触痕の状況から、水平安定板は後下方から切断されており、右回転しているA機のメイン・ロータ・ブレードとB機の水平安定板がほぼ直角に近い角度で接触して、水平安定板は後下方から機軸に対して少し斜め右前方向に切断されたものと認められる。

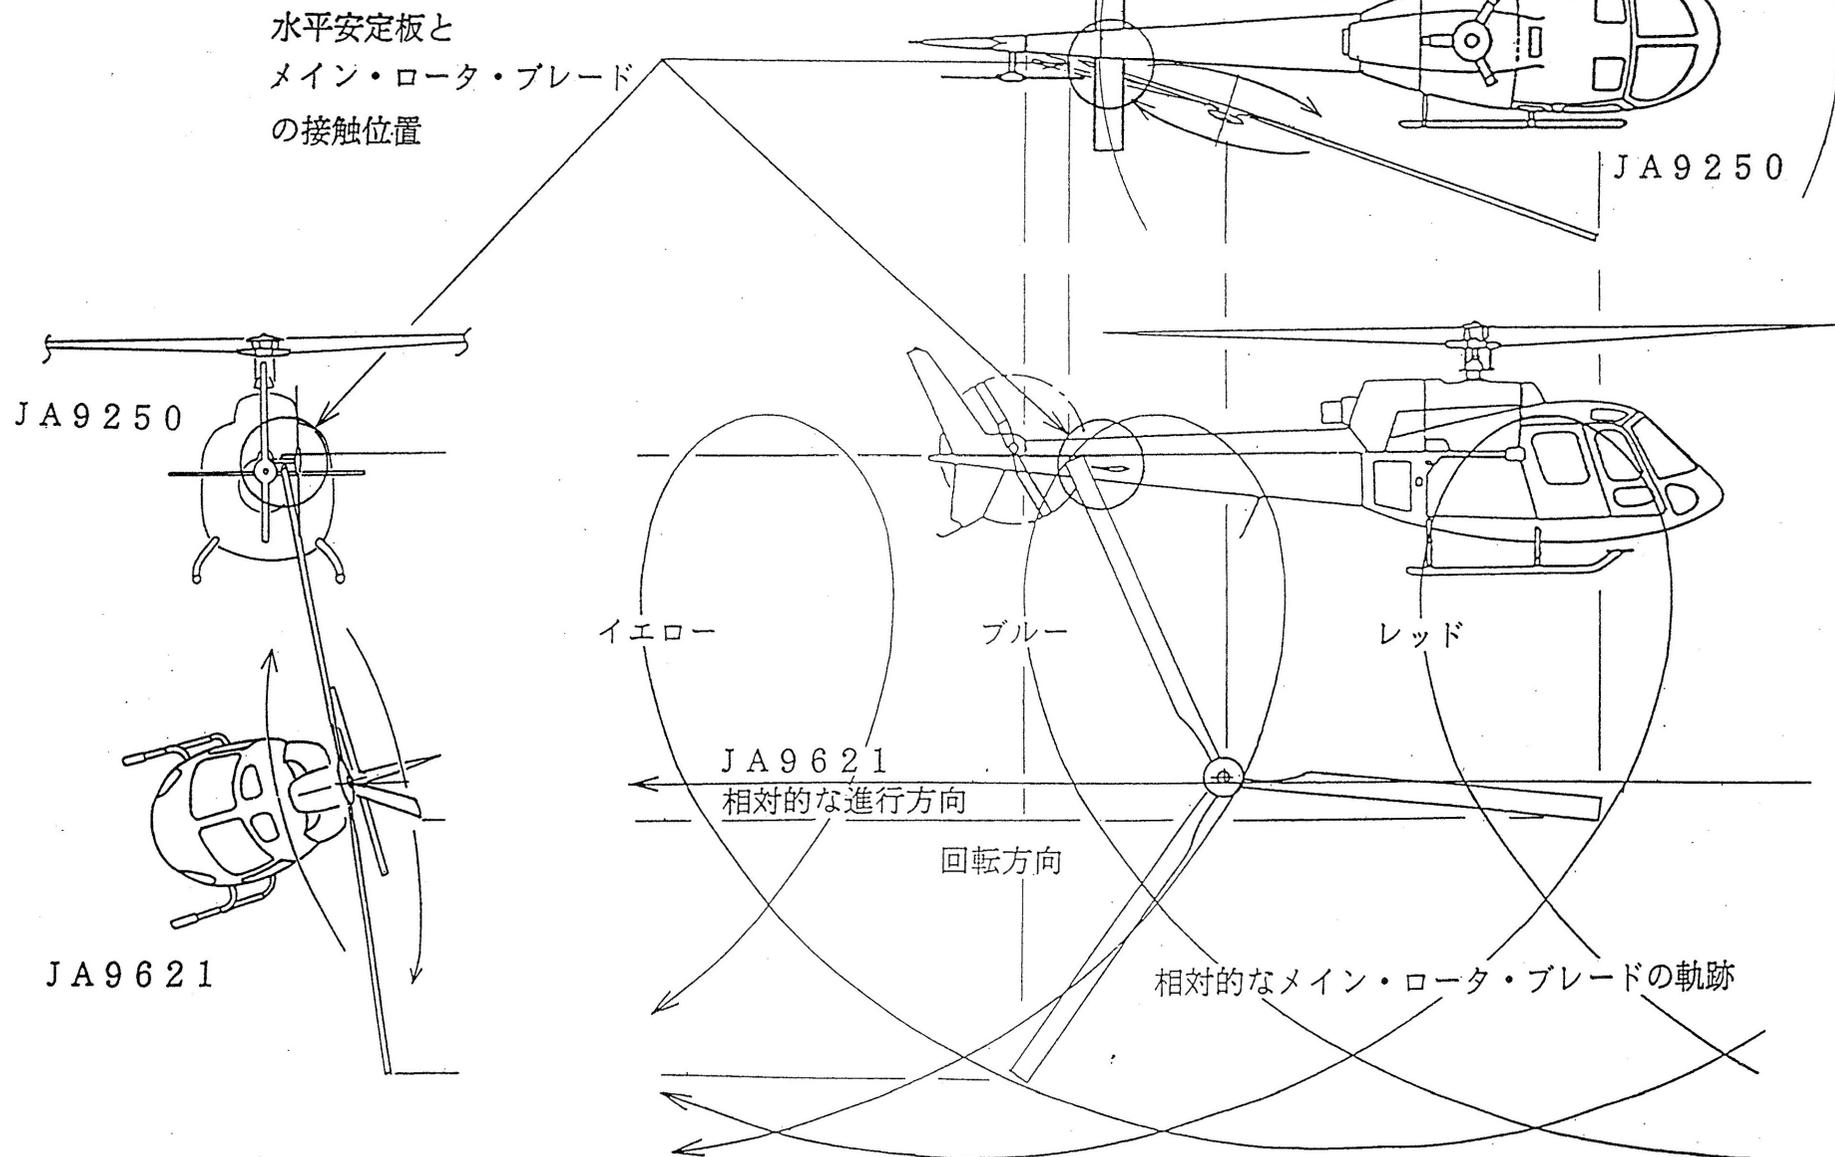
付図 1 1 相対的なメイン・ロータ・ブレードの軌跡と両機の位置関係

本図は、JA9250を基準とした相対位置関係を示すもので
地面に対する、絶対位置関係を示すものではない。

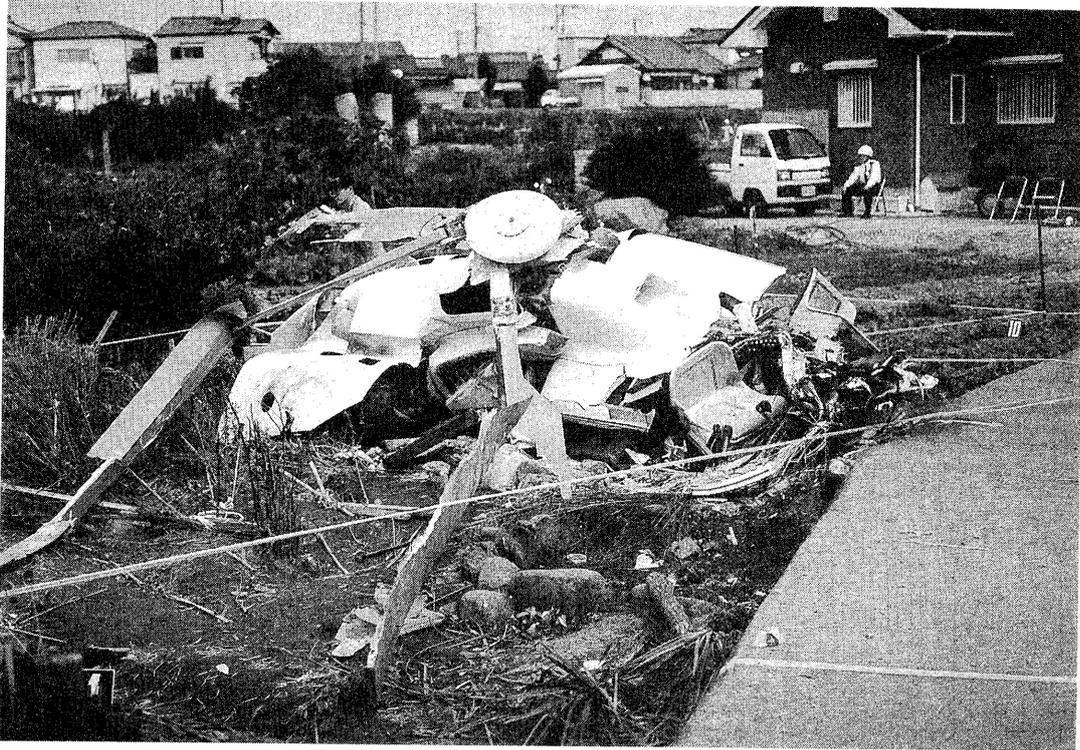
事故機 前方右側

胴体は、機首を南々西に向け、やや右側に傾いた状態で畑地の中のコンクリート製の溝の上に落下していた。

墜落地点の草木が、回転していたメイン・ロータ・ブレードにより切断されており、これらの相対位置関係から、同機の墜落時の姿勢は、右ロール約20°で機首下げ約15°であったものと推定される。また、機首は同機の進行方向と、ほぼ反対の方向を向いた状態であった。

また、キャビンは、上下方向から圧縮されたように潰れた状態で、特に、後部の天井が後部座席の背もたれを上から圧迫する程度に押し潰されていた。前方左側座席は、床面の固定部から外れ前方に倒れた状態であったが、他の座席は床面に装着されたままであった。

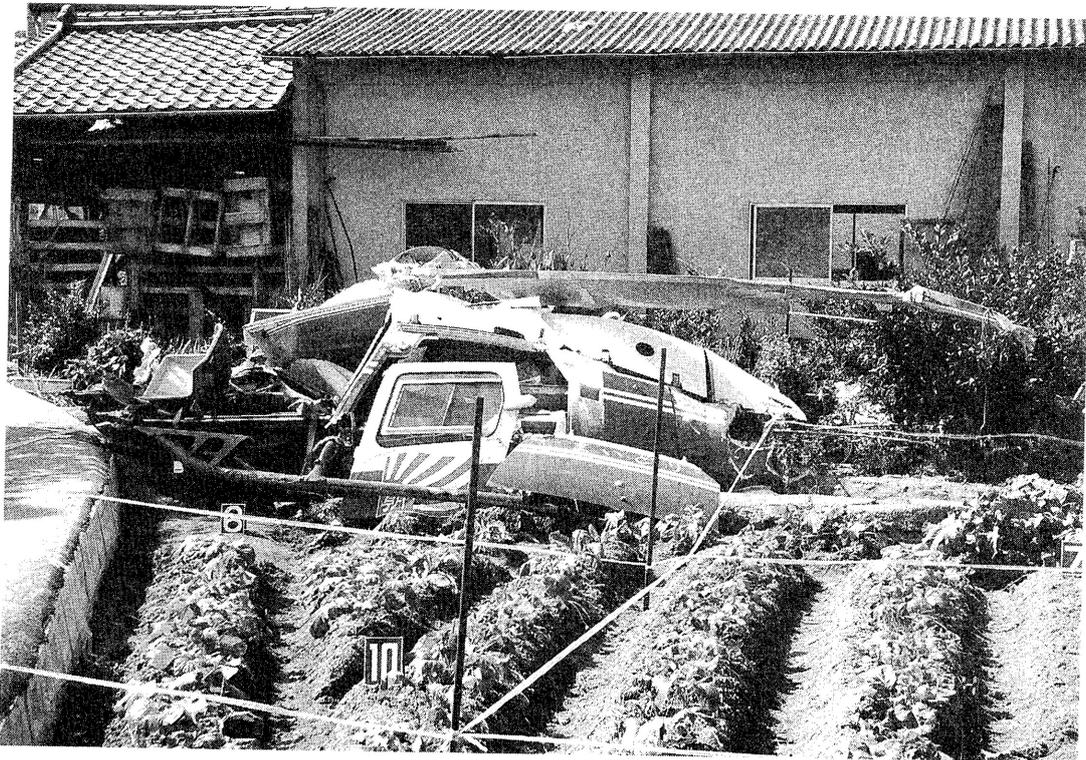
事故機 左側

テール・ブームは、胴体後部バルク・ヘッド後方のジャンクション・フレームの後部で破断し分離した状態であった。

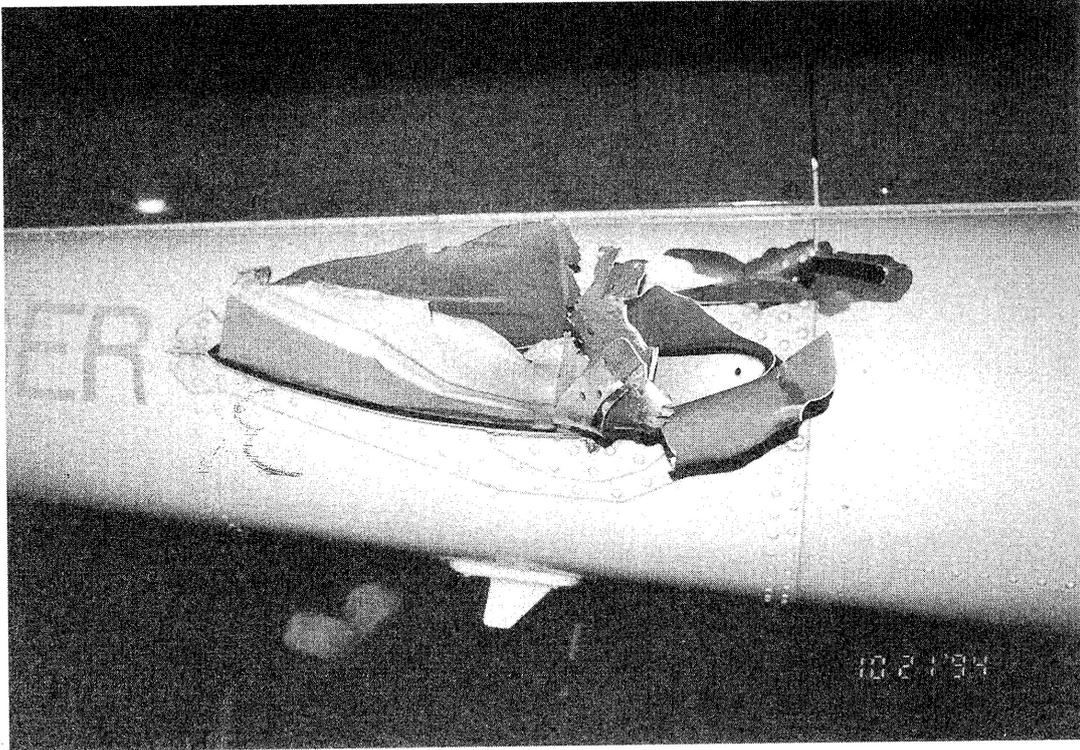
右側水平安定板損傷部

水平安定板の右側が根元より切断され、水平安定板のダブラがテール・ブームの外板及びフレームを損傷している他は、胴体、メイン・ロータ・ブレード、テール・ロータ・ブレード、スキッド等いずれにも、損傷は認められなかった。

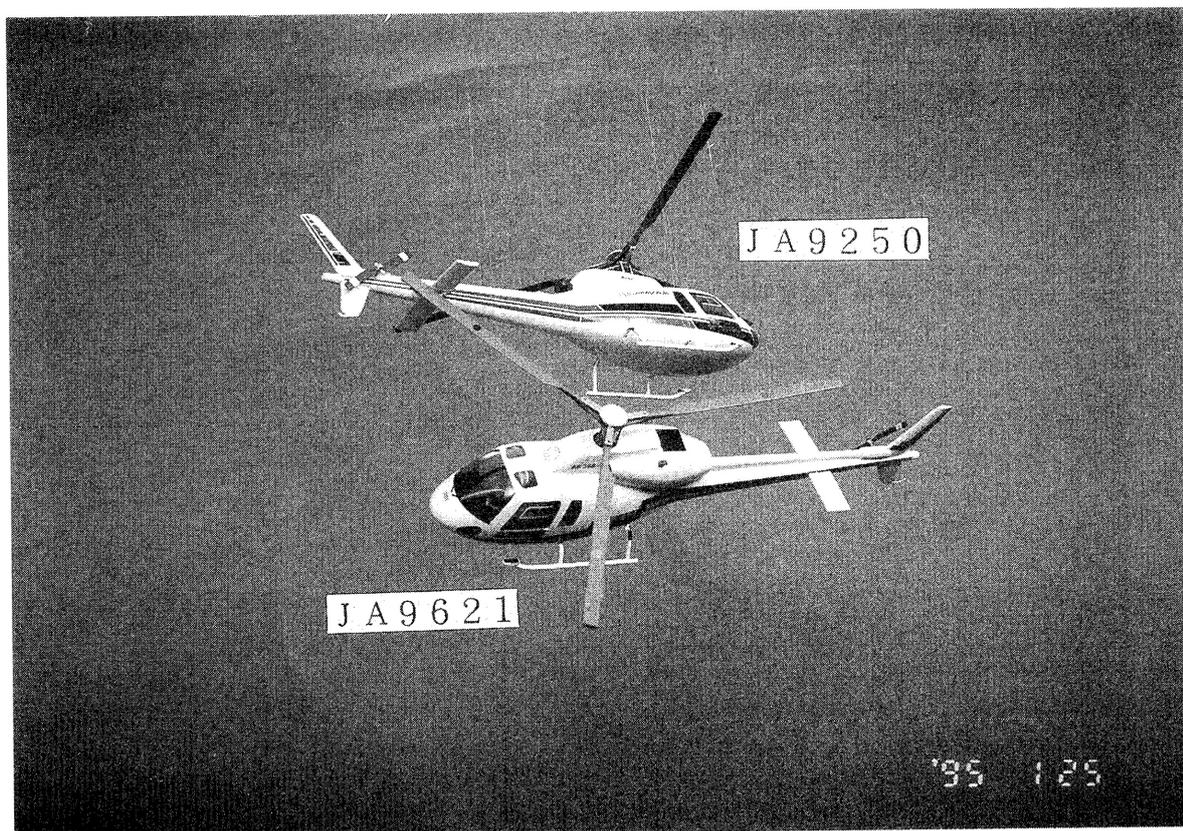
写真3 接触時の推定位置関係

残骸の調査結果から、両機がすれ違った際、A機のメイン・ロータ・ブレードとB機の水平安定板がほぼ直角に近い角度で、後下方から叩いた形で接触し水平安定板が切断されたものと認められる。この時の両機の推定相対位置関係は、地面に対する絶対位置関係を表すものではない。

3.3.8 両機がすれ違った際、A機のブルーのメイン・ロータ・ブレードとB機の水平安定板の右側が接触して、水平安定板は後下方から切断される形で欠落したものと認められる。
