航空事故調査報告書
佐川航空株式会社所属
アエロスパシアル式SA315BアルウエットⅢ型JA6120
長野県佐久市大字平尾
平成5年7月26日

平成8年6月20日

航空事故調査委員会議決

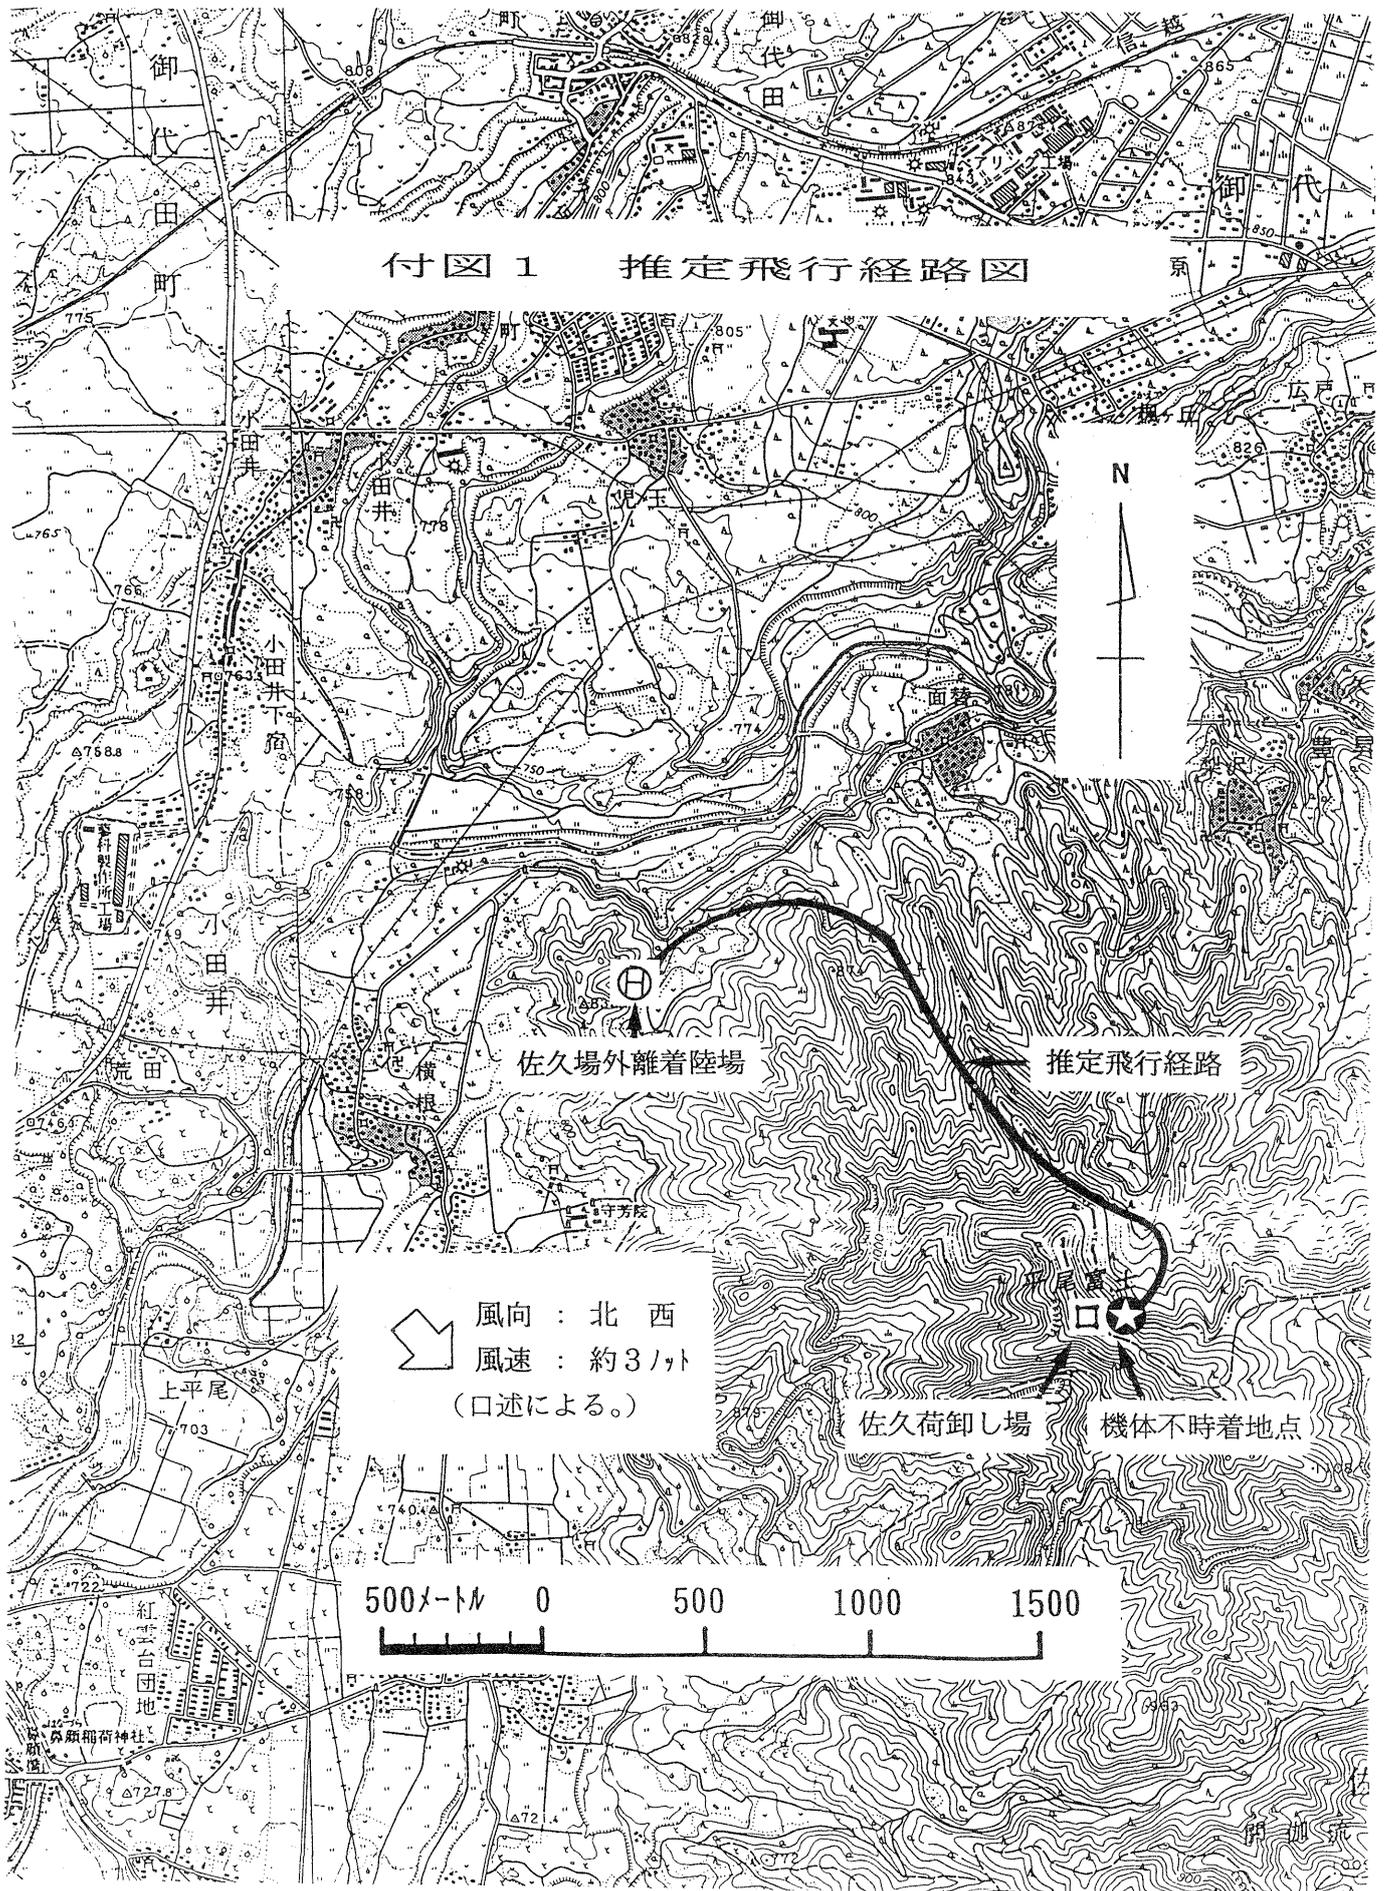
付図1 推定飛行経路図

13時25分ごろ、荷卸し場を正面に見ながら速度約45ktで降下進入を続け、手前約30mの地点付近でホバリングに移行しようとして対地高度約40mで停止したところ、今まで遭遇したことの無い急激な左への回転に遭遇した。

機体は、4回ぐらい左に回転しつつ山の斜面に接地した。メイン・ロータ・ブレードが倒木に当たった後、右に横転して斜面に沿って滑り、しばらくして停止した。接地するまでテール・ロータは回転していた。機体停止後もエンジンは回転していたため、直ちに停止させ、電源を切って脱出した。

事故発生地点は、長野県佐久市大字平尾字矢沢（標高約1,020m）の山中で、事故発生時刻は、13時25分ごろであった。（付図1及び写真参照）

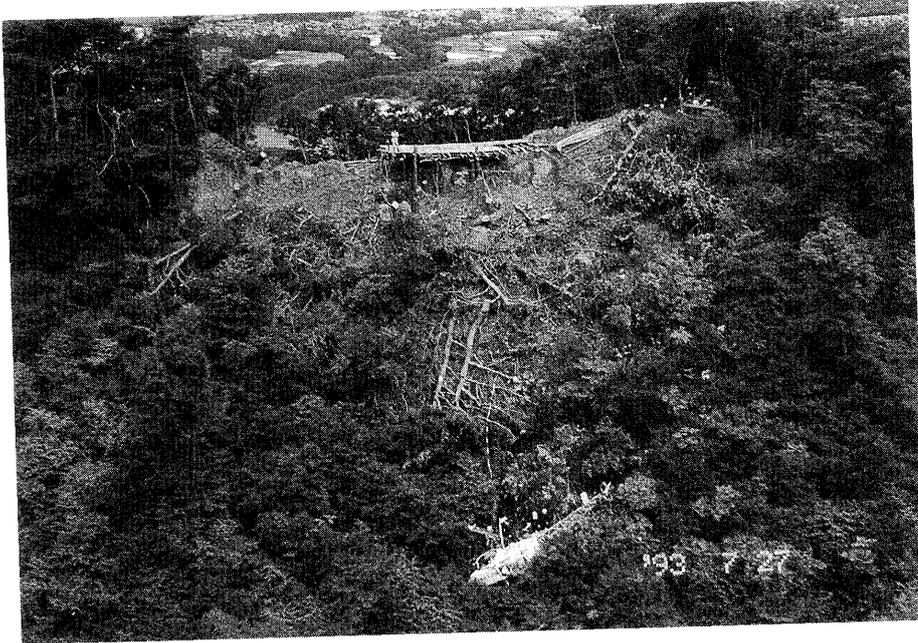
写真 事故現場

同機は、荷卸し場から約40m下の斜面に、右側を下にして横転しており、切り離れたバケットは、同機の上方約5mの箇所に転倒していた。

メイン・ロータ・ブレードが接触して削ったと思われる擦過痕が、同機の上方約25mの位置にあった倒木に認められた。

テール・ブームは、下側スパー・チューブが胴体との結合部から後方約1mの箇所破断しており、テール・ブームは上方に湾曲していた。また、テール・ロータ・ガードは破断していた。

本事故は、同機がホバリングに移行しようとした際、テール・ロータの機能の喪失が生じて左回転に入り、高度に余裕がなかったため回復できなかったことによるものと推定される。
