航空事故調査報告書
株式会社エースヘリコプター所属
ベル式206B型JA6062
福島県双葉郡大熊町
平成5年7月27日

平成8年7月4日

航空事故調査委員会議決

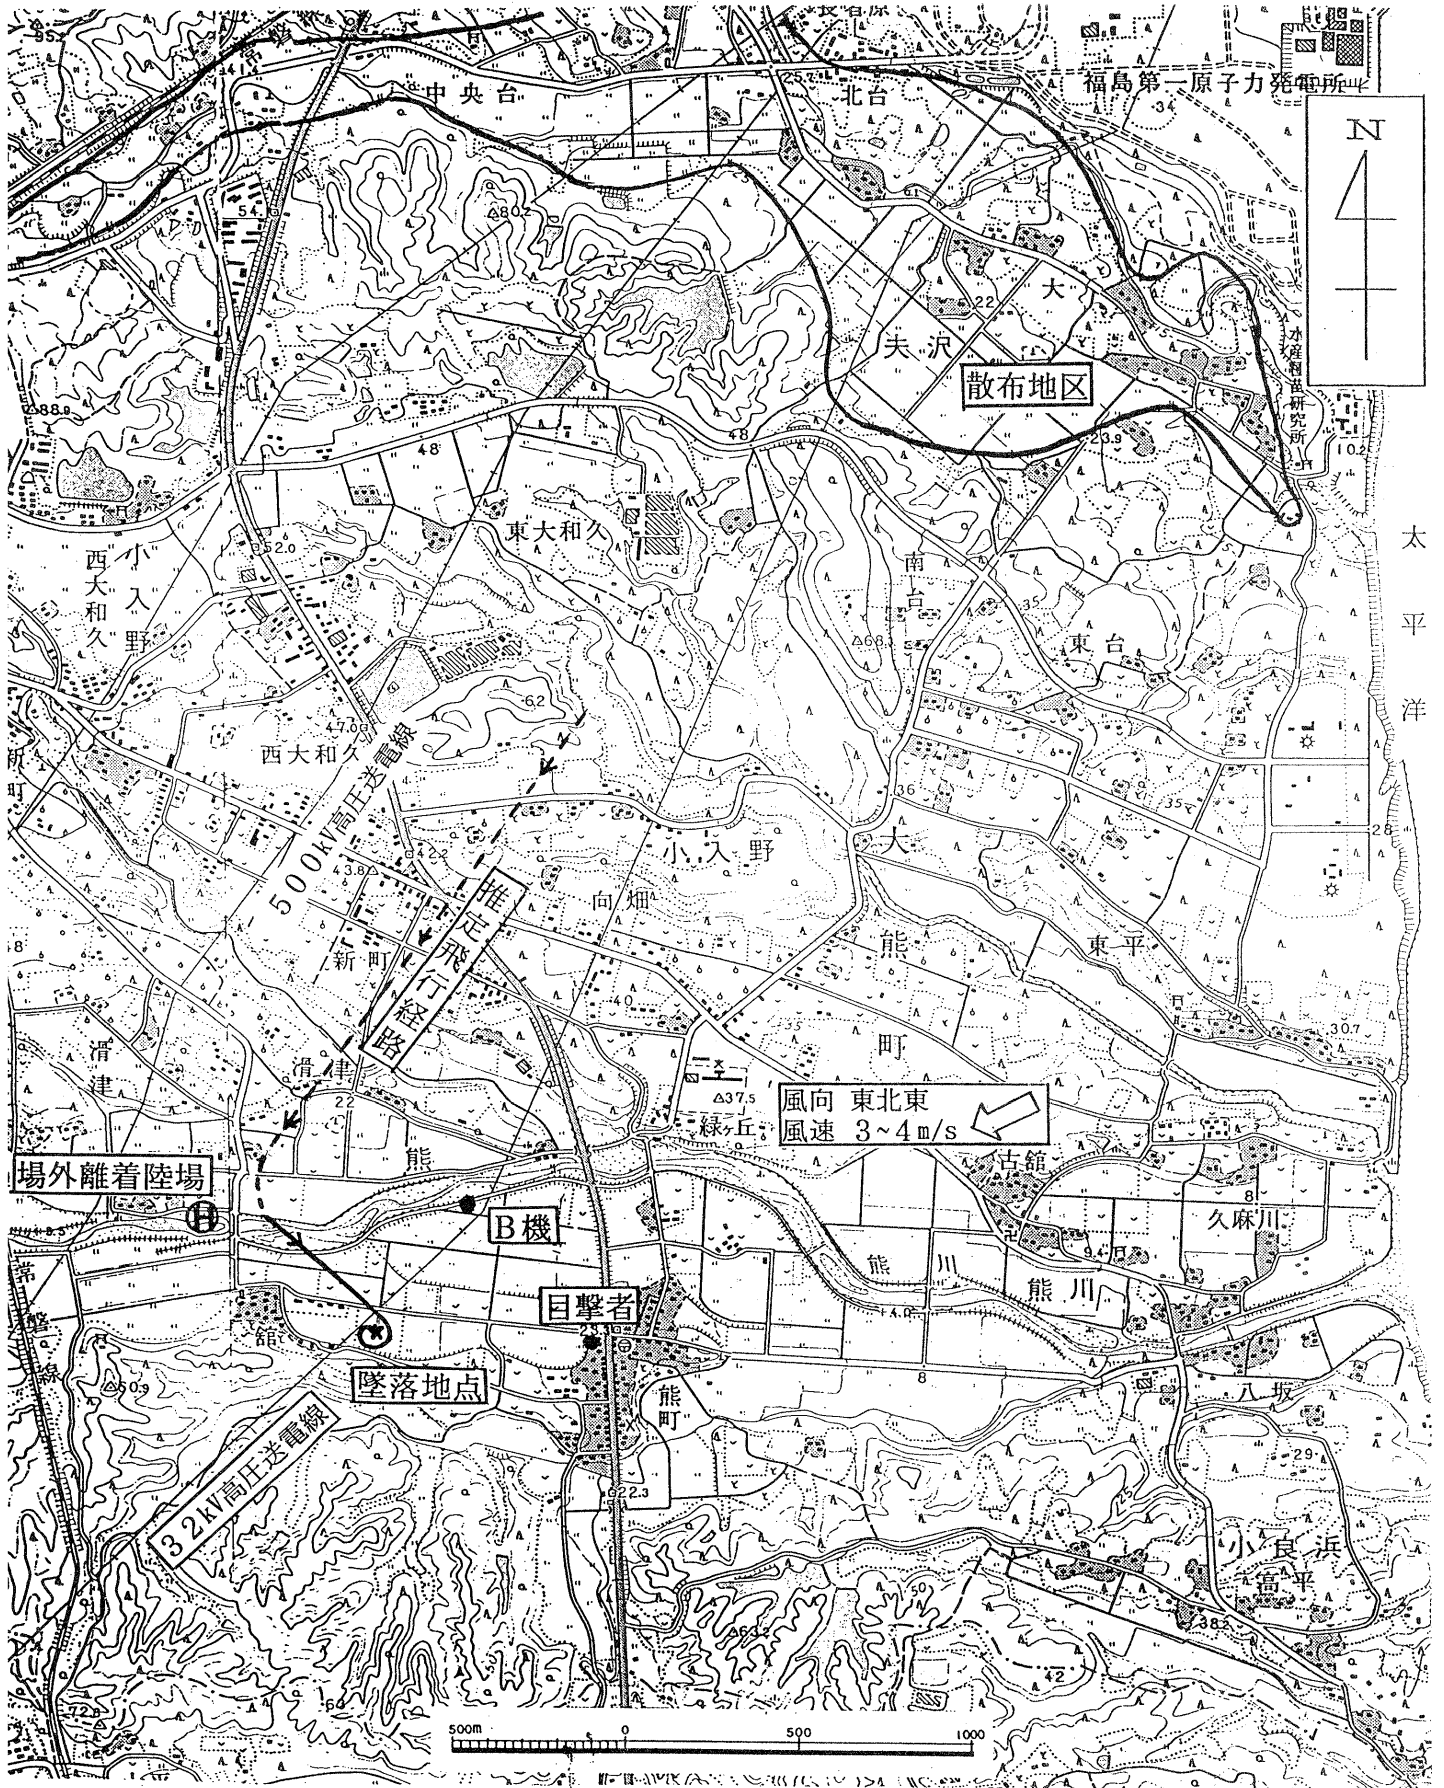
付図1 推定飛行経路図

3.1.5 場外離着陸場に帰投しようとしていた同機は、まだ送電線を越えていないものと位置の判断を誤り、雲の切れ間から雲の下に出ようと降下した際、送電線に接近し、減速しながら右急旋回を行って回避を図ったものと推定される。

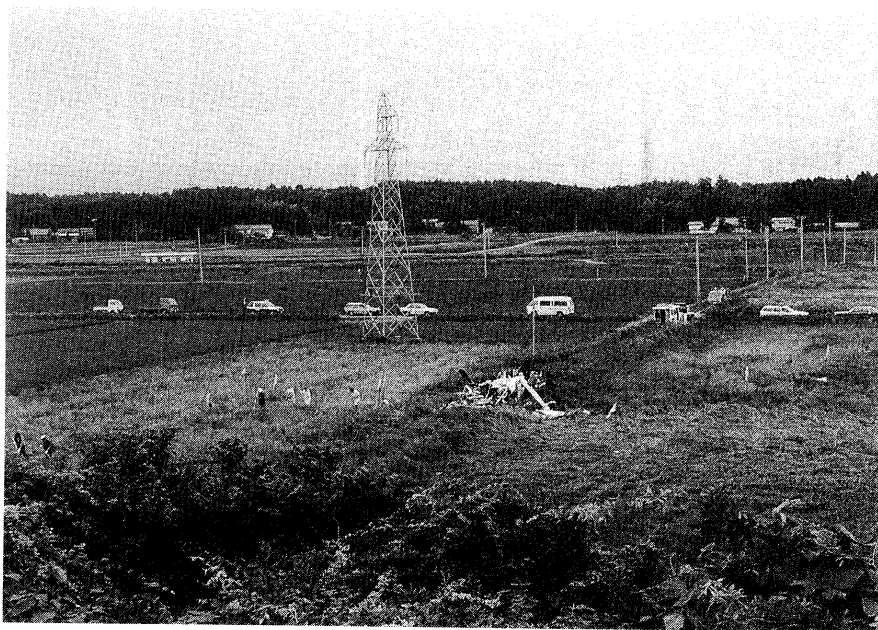
写真 1 事故現場

A機は、32kV高压送電線の18号鉄塔の南東約50mの農道（幅約5m、高さ約70cm）上に機首部から墜落し、片方のメイン・ロータ・ブレードが地中に埋まった状態で、機首部を概ね西に向け、機体の右側を下にして停止していた。

また、機体の周辺、約30m四方の範囲にわたって、残骸が飛散していた。

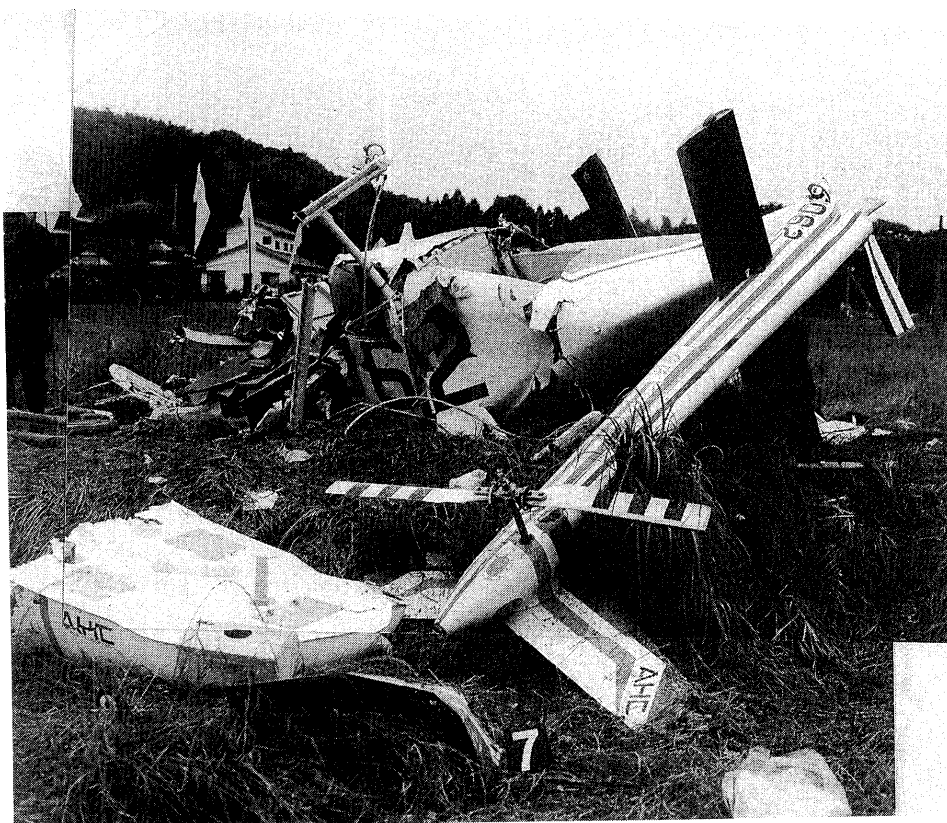
写真 2 事故機

- ① 機首部、操縦席及び客席は、ほぼ完全に損壊していた。
- ② テール・ブームは胴体との取り付け部の後方約40cmの箇所、下方に折り曲げられてほぼ破断していた。
- ③ 水平安定板及び垂直安定板に顕著な損傷は認められなかった。

- ① メイン・ロータ・ブレードの赤ブレードは、先端から約3.5mまでは地中に埋まっており、この部分で大きく曲げられていた。
白ブレードは、中心から約1.5mの箇所で破断し、飛散していた。
- ② 赤ブレード側のピッチ・チェンジ・ロッドは曲げ変形が生じていた。
- ③ メイン・マストは僅かに曲がりが生じており、ロータ・ハブのスタティック・ストップが当たったことによる傷がマスト面の両側に認められた。
