航空事故調査報告書
株式会社エースヘリコプター所属
川崎ベル式47G3B-KH4型 J A 7 5 6 8
川崎ベル式47G3B-KH4型 J A 7 4 2 2
鹿児島空港
平成7年5月27日

平成8年7月11日

1 航空事故調査の経過

1.1 航空事故の概要

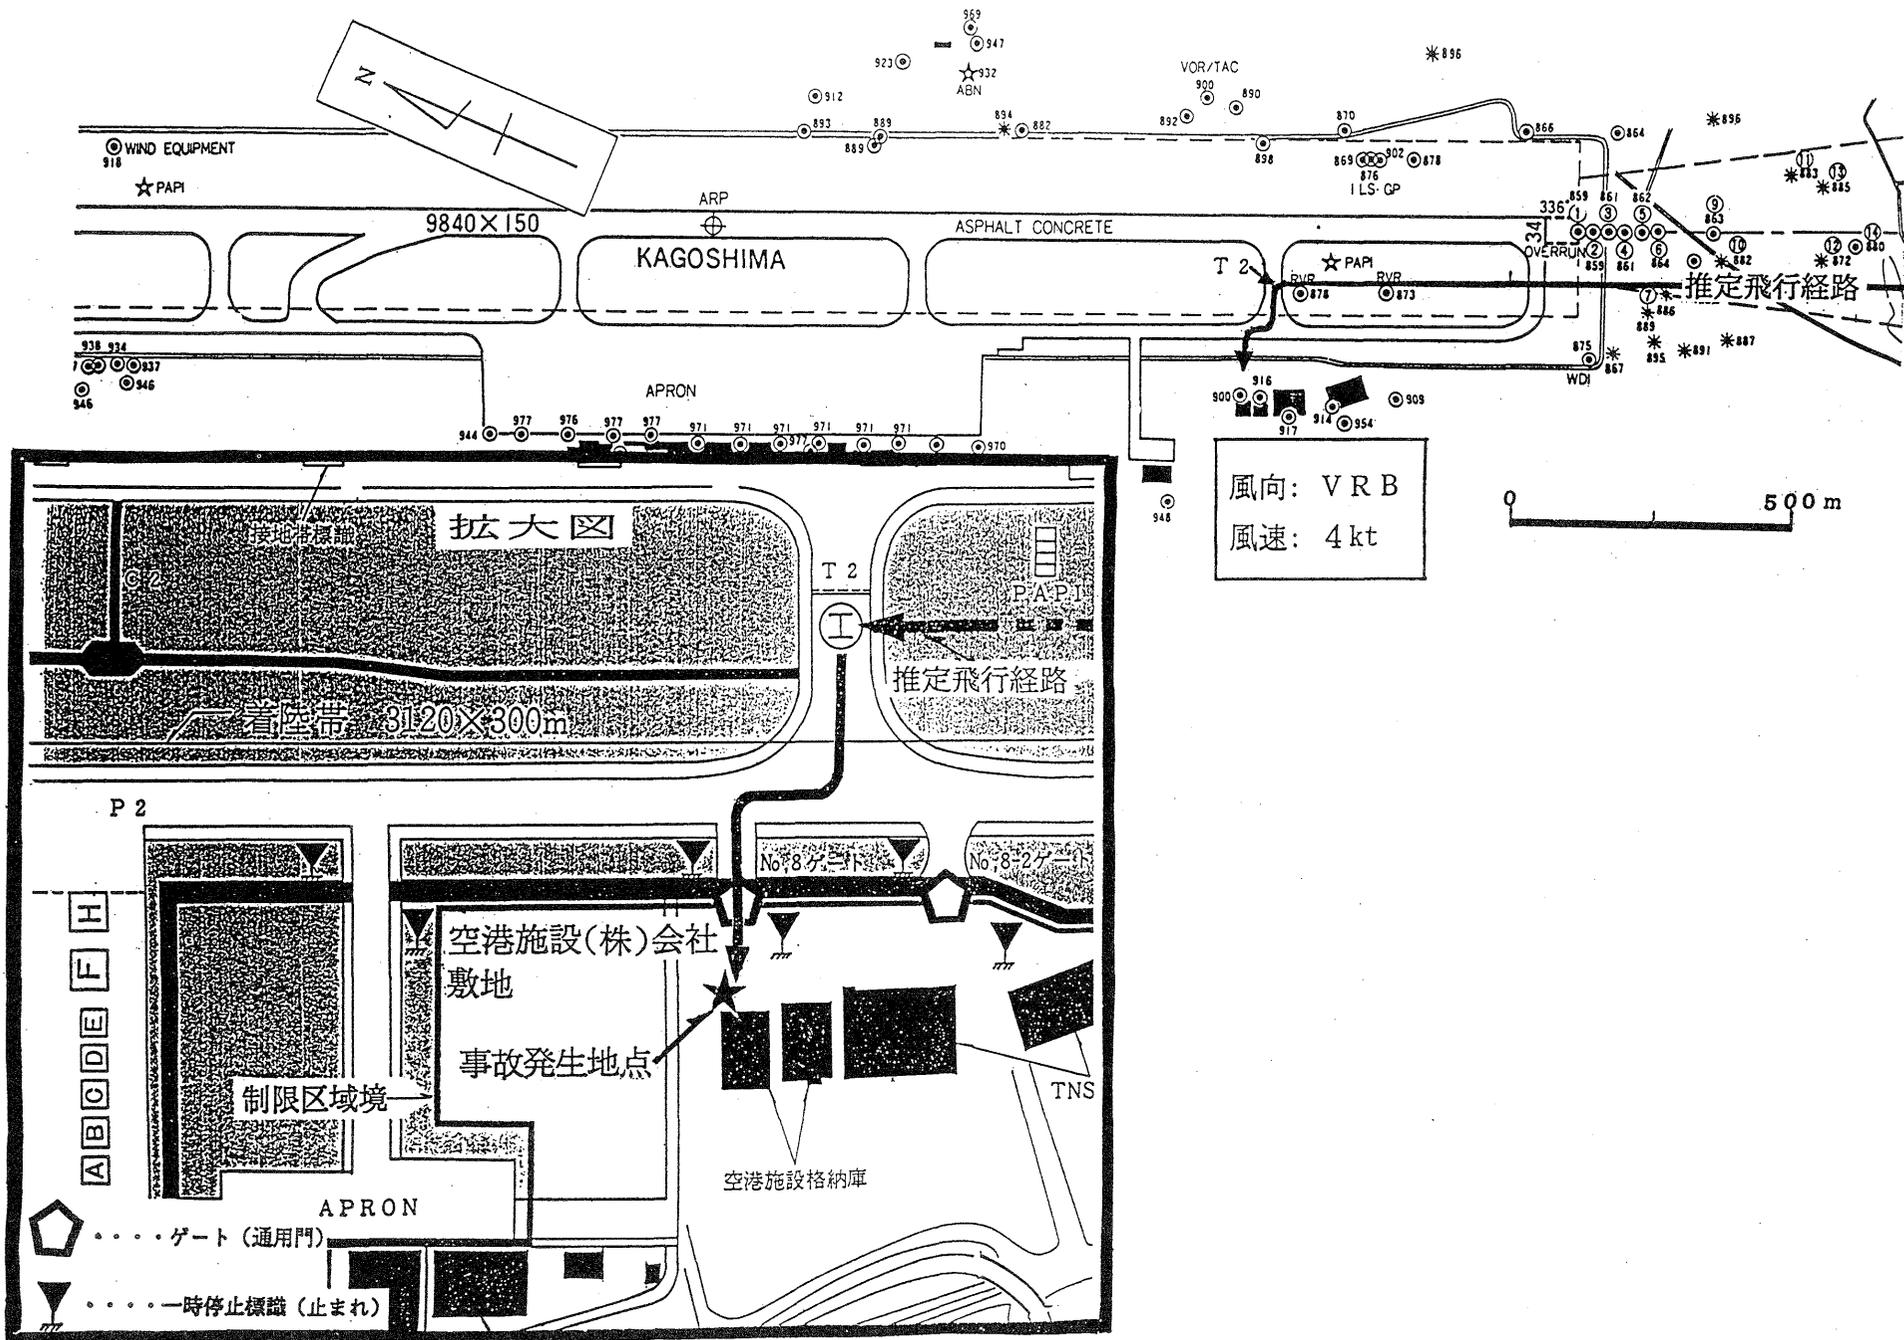
付図1 推定飛行経路図

J A 7 5 6 8（以下「A機」という。）は、機体空輸のため、平成7年5月27日、10時55分頃、機長のみが搭乗して、J A 7 4 2 2（以下「B機」という。）及びJ A 7 4 8 8と編隊飛行（B機が長機）にて鹿児島新港場外離着陸場を離陸し、北東約28kmにある鹿児島空港の誘導路T2に11時17分着陸した。

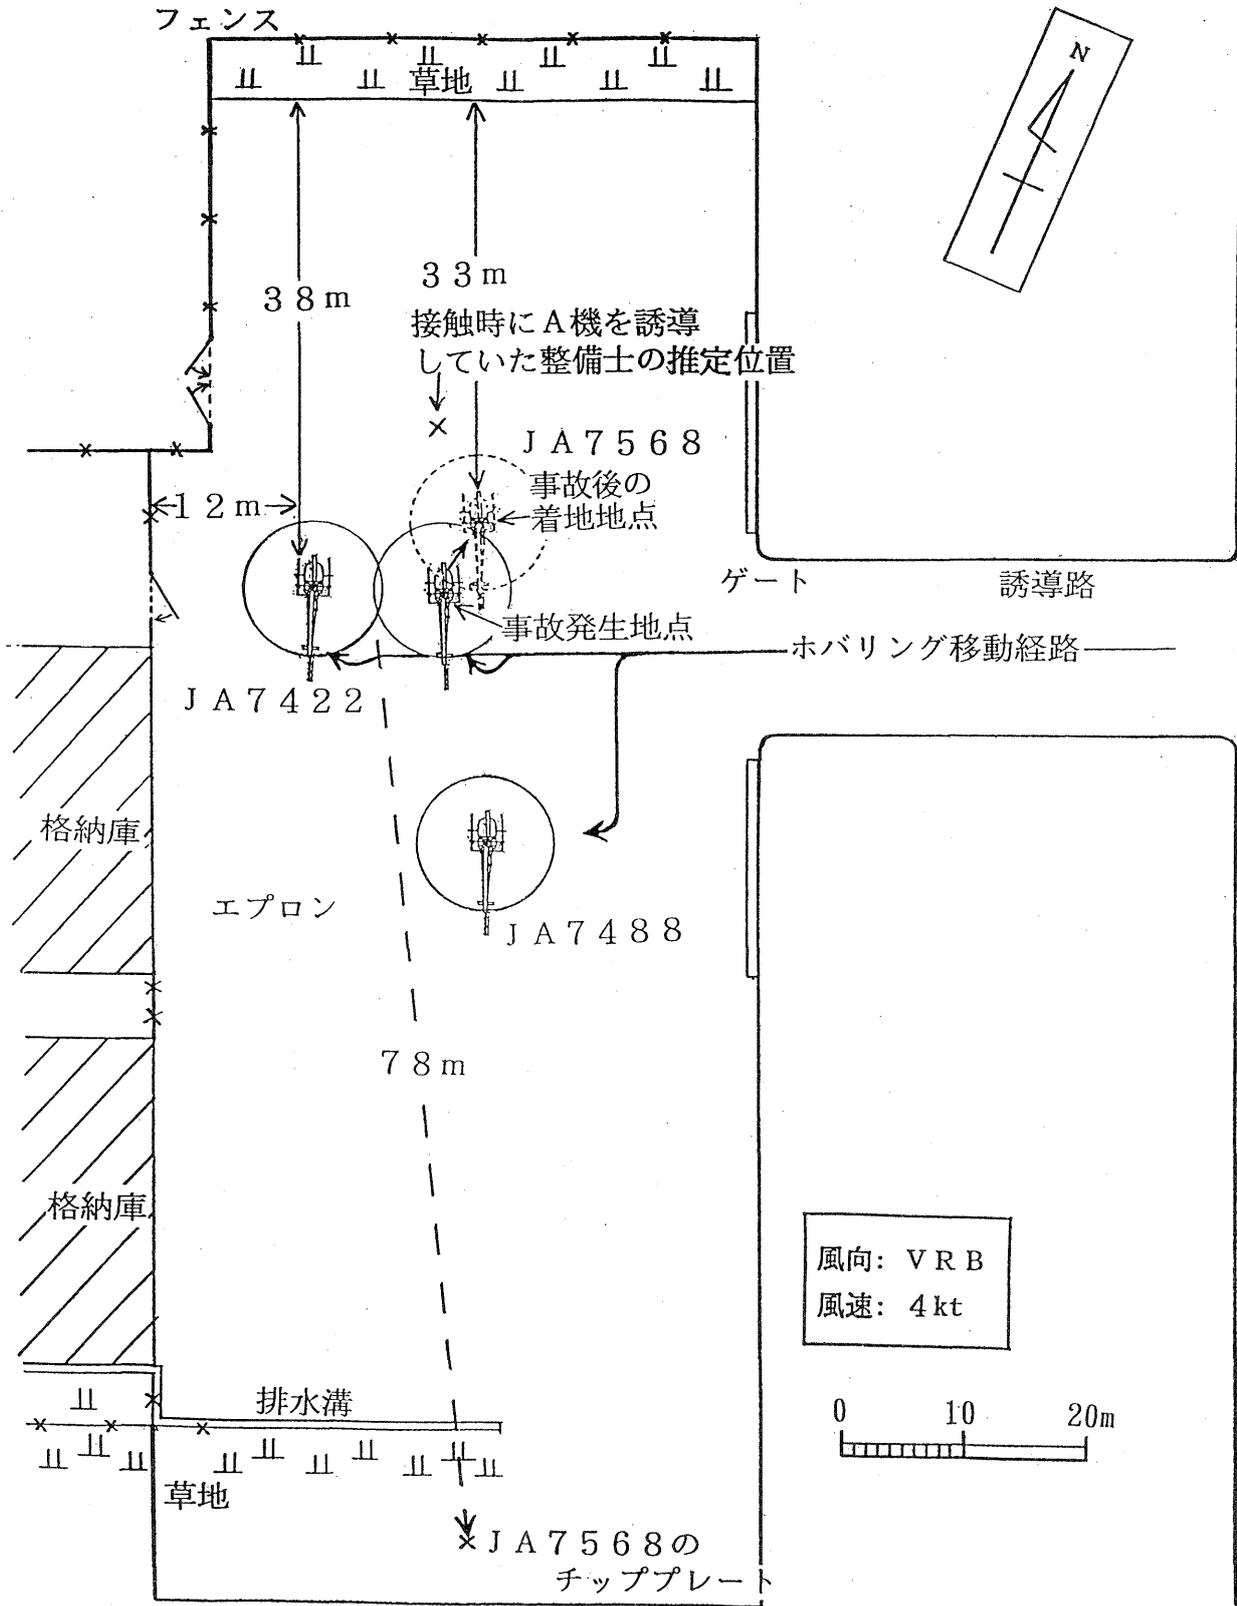
付図 2 事故現場見取図

事故発生地点は、鹿児島県始良郡溝辺町麓269-1鹿児島空港に隣接する空港施設株式会社敷地内の格納庫前エプロン上で、事故発生時刻は、11時20分頃であった。(付図1及び2参照)

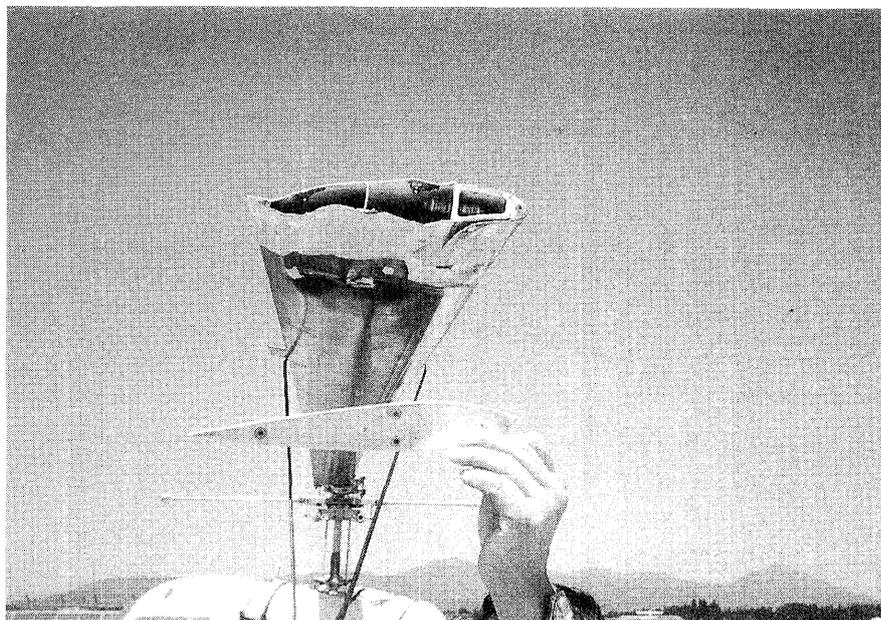
JA7568のブレードと
剥がれたチッププレート

片側のブレードの先端から約25cmの間に損傷があり、上面には変形、並びに下面には変形、傷及び塗装の剥がれがあった。また、当該ブレード先端のチッププレートが剥がれて、南南東の方向約80mの地点に落下していた。(付図2及び写真参照)

- 3.1.1 両機の機長は、適法な航空従事者技能証明及び有効な航空身体検査証明を有していた。
- 3.1.2 両機は、有効な耐空証明を有し、所定の整備及び点検が行われていた。
- 3.1.3 調査の結果から、A機B機とも事故発生まで異常はなかったものと推定される。
- 3.1.4 当時の気象は、本事故に関連がなかったものと推定される。
- 3.1.5 A機は、2.8項で述べた機体の損傷調査から、ブレード先端の下面に多くの傷があり、また、B機のブレード先端の損傷は、逆に上面に多かったことから、A機が着地しようとした際、接近し過ぎたためブレード先端が上から被さるように接触したものと推定される。
- 3.1.6 A機がB機に接近し過ぎたことについては、A機を誘導していた整備士の位置がB機に接近し過ぎていたこと、並びに同社規定の作業基準書にある地上誘導手信号を使用せずに明確な誘導を行わなかったこと及び航空機間の間隔保持に対する機長としての判断が不適切であったことによるものと認められる。

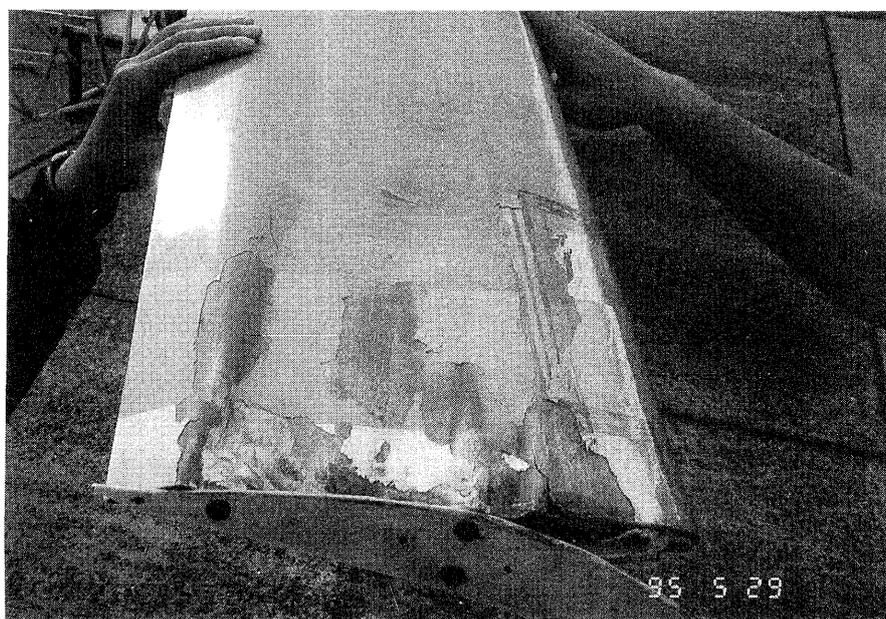
JA7422のブレード

片側のブレードの先端から約25cmの間に損傷があり、下面には変形、並びに上面には変形、傷及び塗装の剥がれがあった。また、当該ブレードのチッププレート先端が外側に、約5cm曲がっていた。(写真参照)
