航空事故調査報告書
日本地域航空株式会社所属
セスナ式172NAT型JA3841
名古屋空港
平成6年4月26日

平成8年8月22日

航空事故調査委員会議決

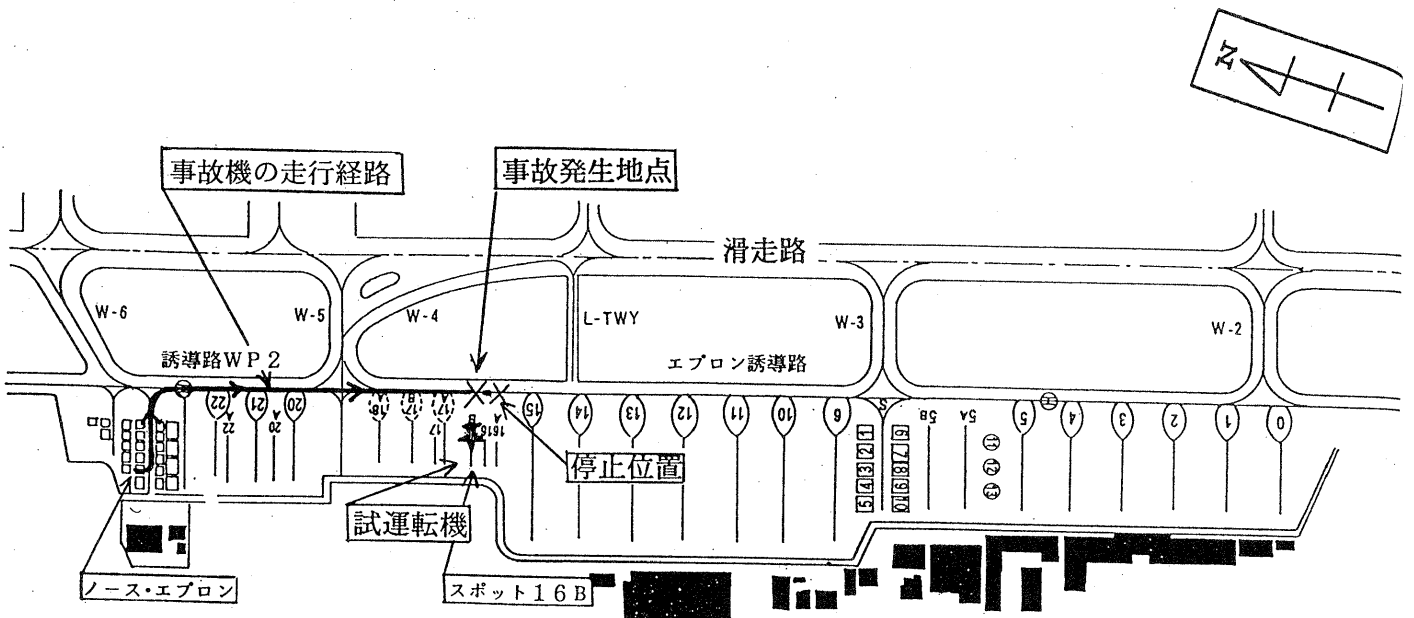
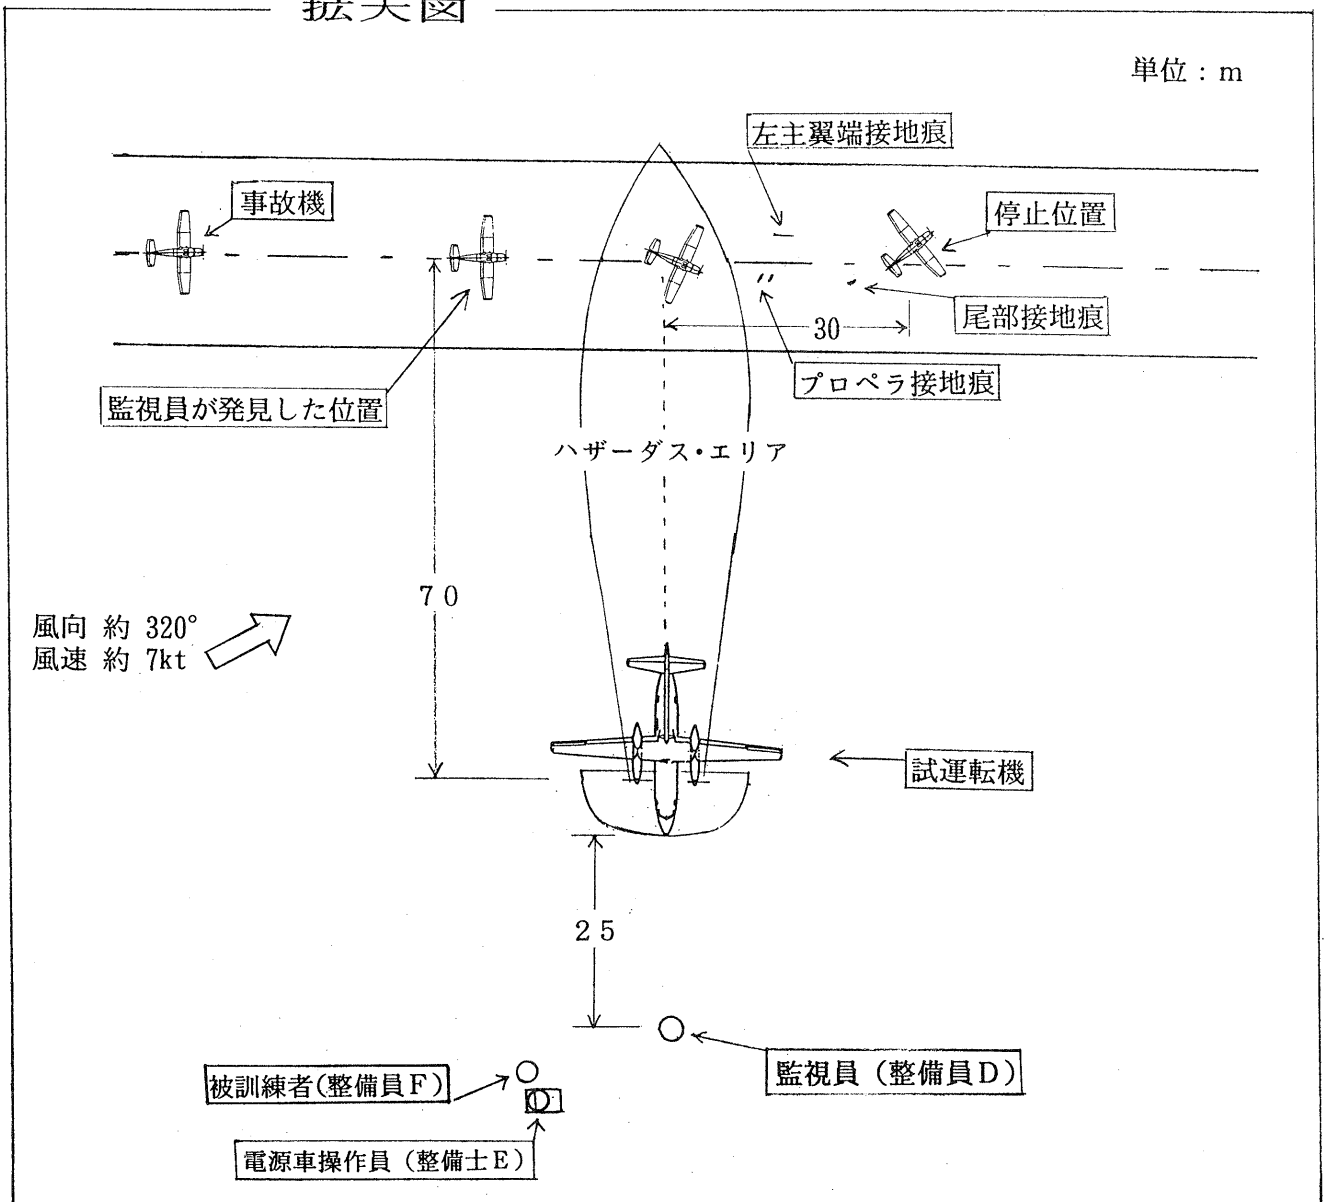
付図 1 事故現場見取図

同機は、誘導路W4と誘導路Lのほぼ中間のエプロン誘導路を走行中、試運転機の後方を通過した際、右側から試運転機のプロペラ後流を受け、機体があおられて左主翼端等が誘導路面に接触した。

事故現場の誘導路上には、付図1のとおり、プロペラ接地痕（2ヶ所）、左主翼端接地痕（長さ約2m）及び尾部胴体下面の接地痕が認められた。

3.1.7 事故機は、両エンジンとも離陸出力で運転中であった試運転機のプロペラの後方約70mのエプロン誘導路を走行中、右方から約20m/s程度の後流を受けて、機体があおられ、左主翼端等が誘導路面に接触して機体を損傷したものと推定される。

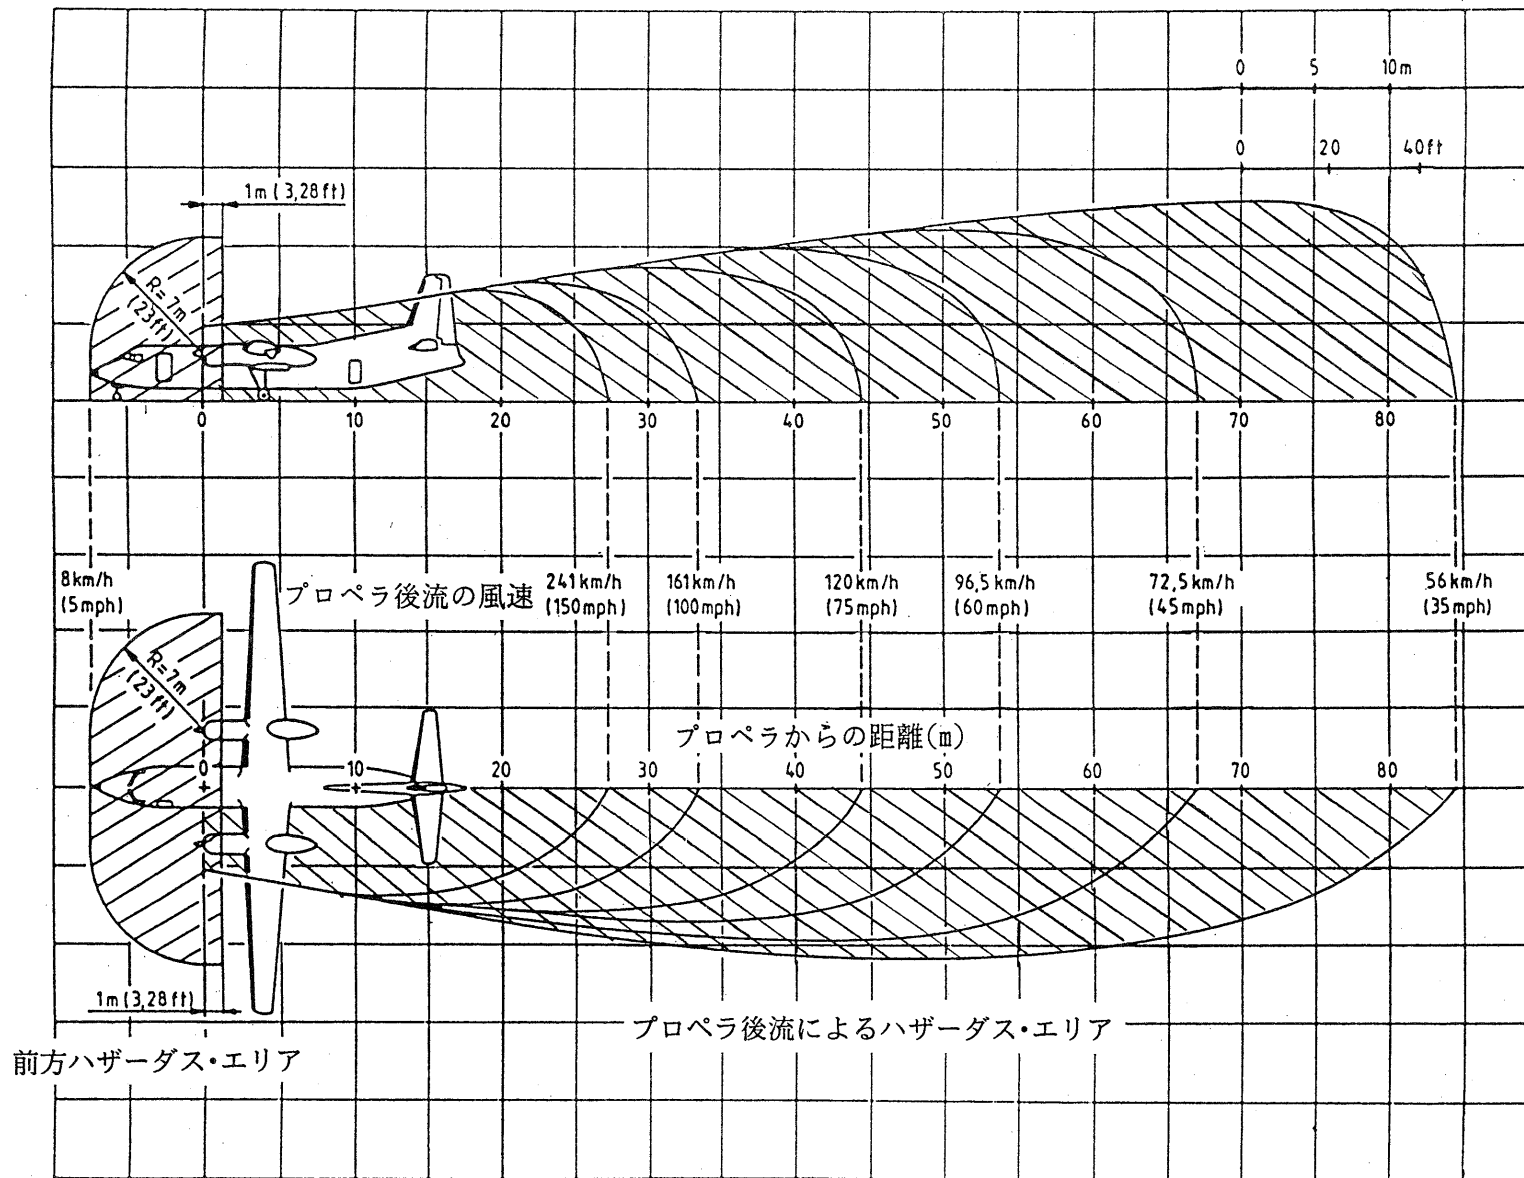
付図2 フォッカー式F-27マーク050型機の地上運転
 (両エンジン離陸出力)時のハザードス・エリア

当該機の製造会社のファシリティ・プランニング・マニュアルによれば、地上運転時の後流によるハザードス・エリアは、離陸出力時にはプロペラ回転面の後方約84mまでの範囲、同アイドル出力時には同後方約28mまでの範囲となっており、離陸出力時のハザードス・エリア及び同エリア内の風速分布は付図2のとおりである。
