**航空事故調査報告書**  
**四国航空株式会社所属**  
**アエロスパシアル式SA330J型 J A 6 7 2 2**  
**福岡県福岡市早良区**  
**平成7年1月9日**

平成8年8月22日

航空事故調査委員会議決

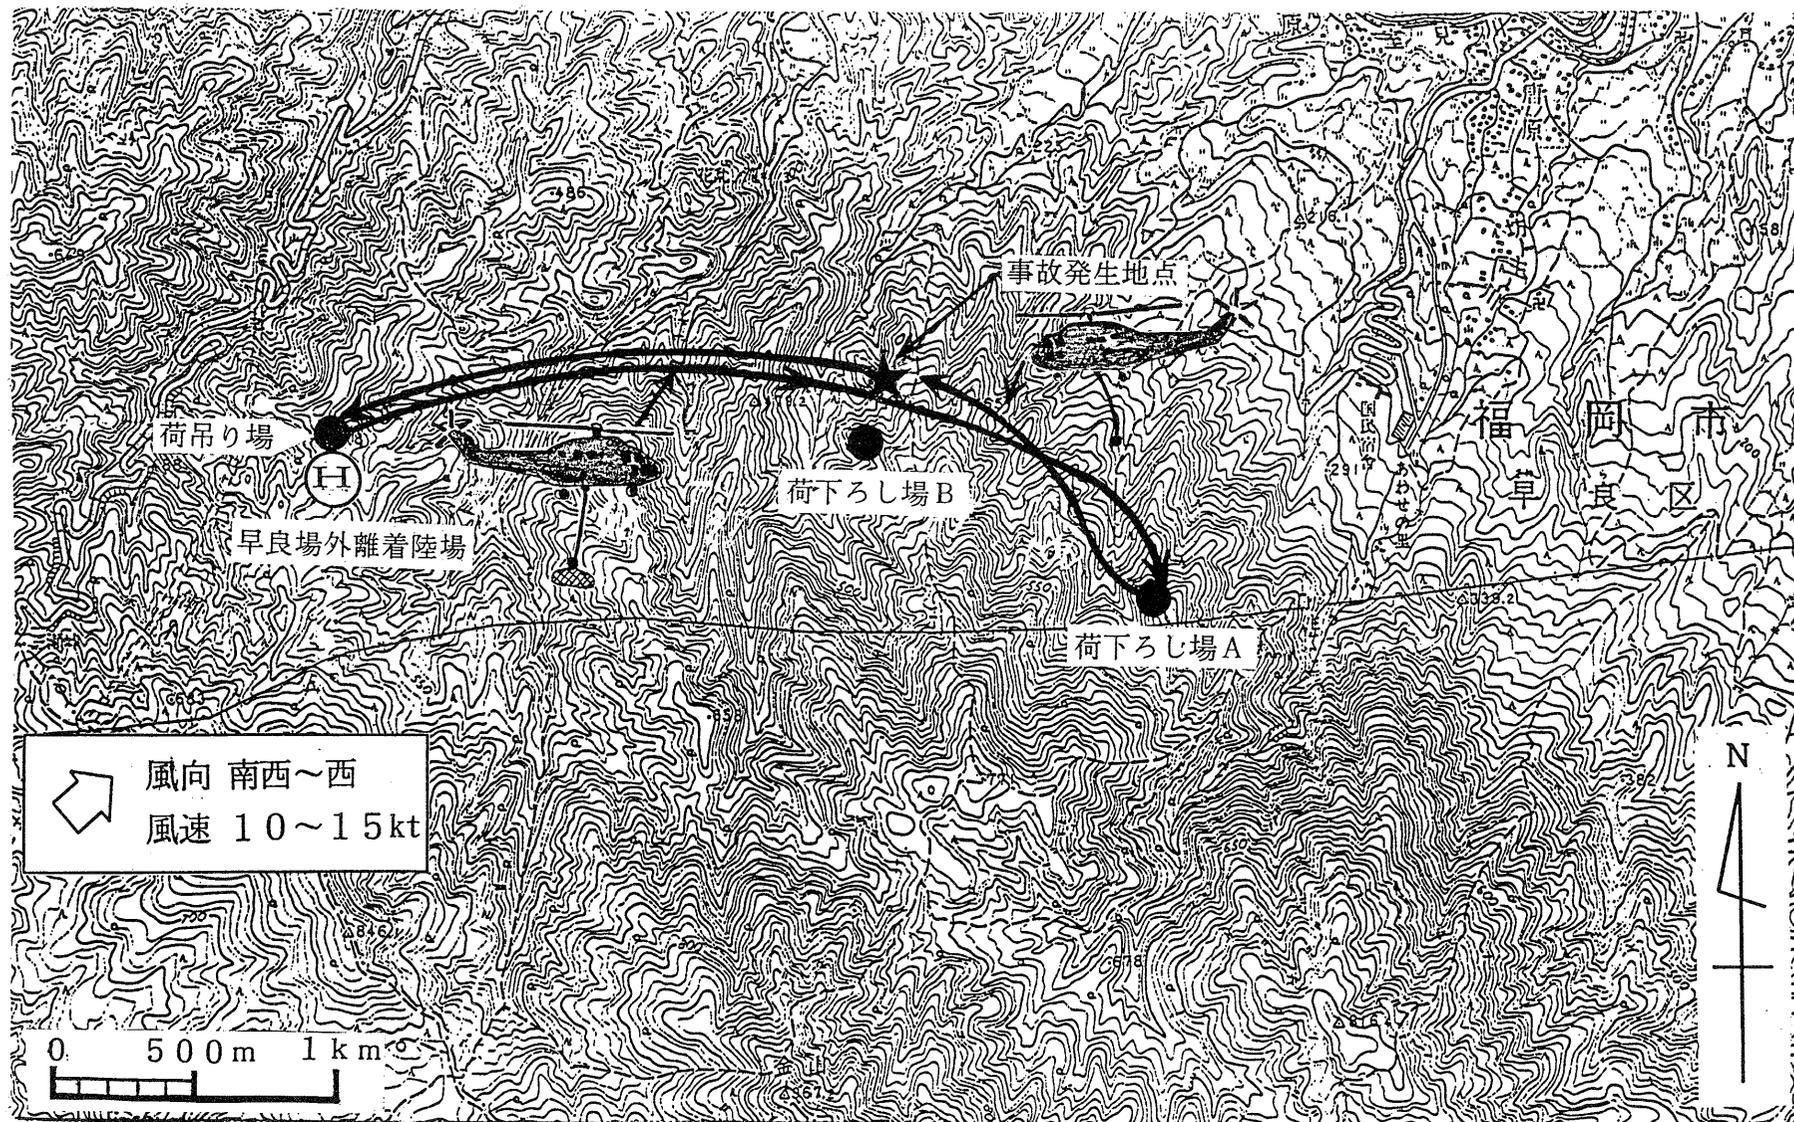
付図1 推定飛行経路図

最初の荷下ろし場Aへの資材輸送を終えて、場外離着陸場へ向かい速度約80kt～90ktで帰投中、09時55分ごろ荷下ろし場B（付図1参照）の北側方向付近、気圧高度2,000ftで機体が上下左右に振られる状態になった。その時、機体後部で「ドン」という音がしたのでフック装置が機体に接触したかかもしれないと思い、同乗の整備士にフック装置の状態を確認してもらったところ、確認できないとのことであったので、機上より無線で場外離着陸場にいる整備士に連絡し、地上からの確認を依頼した。

事故発生地点は、福岡県福岡市早良区上空約2,000ftで、事故発生時刻は09時55分ごろであった。(付図1参照)

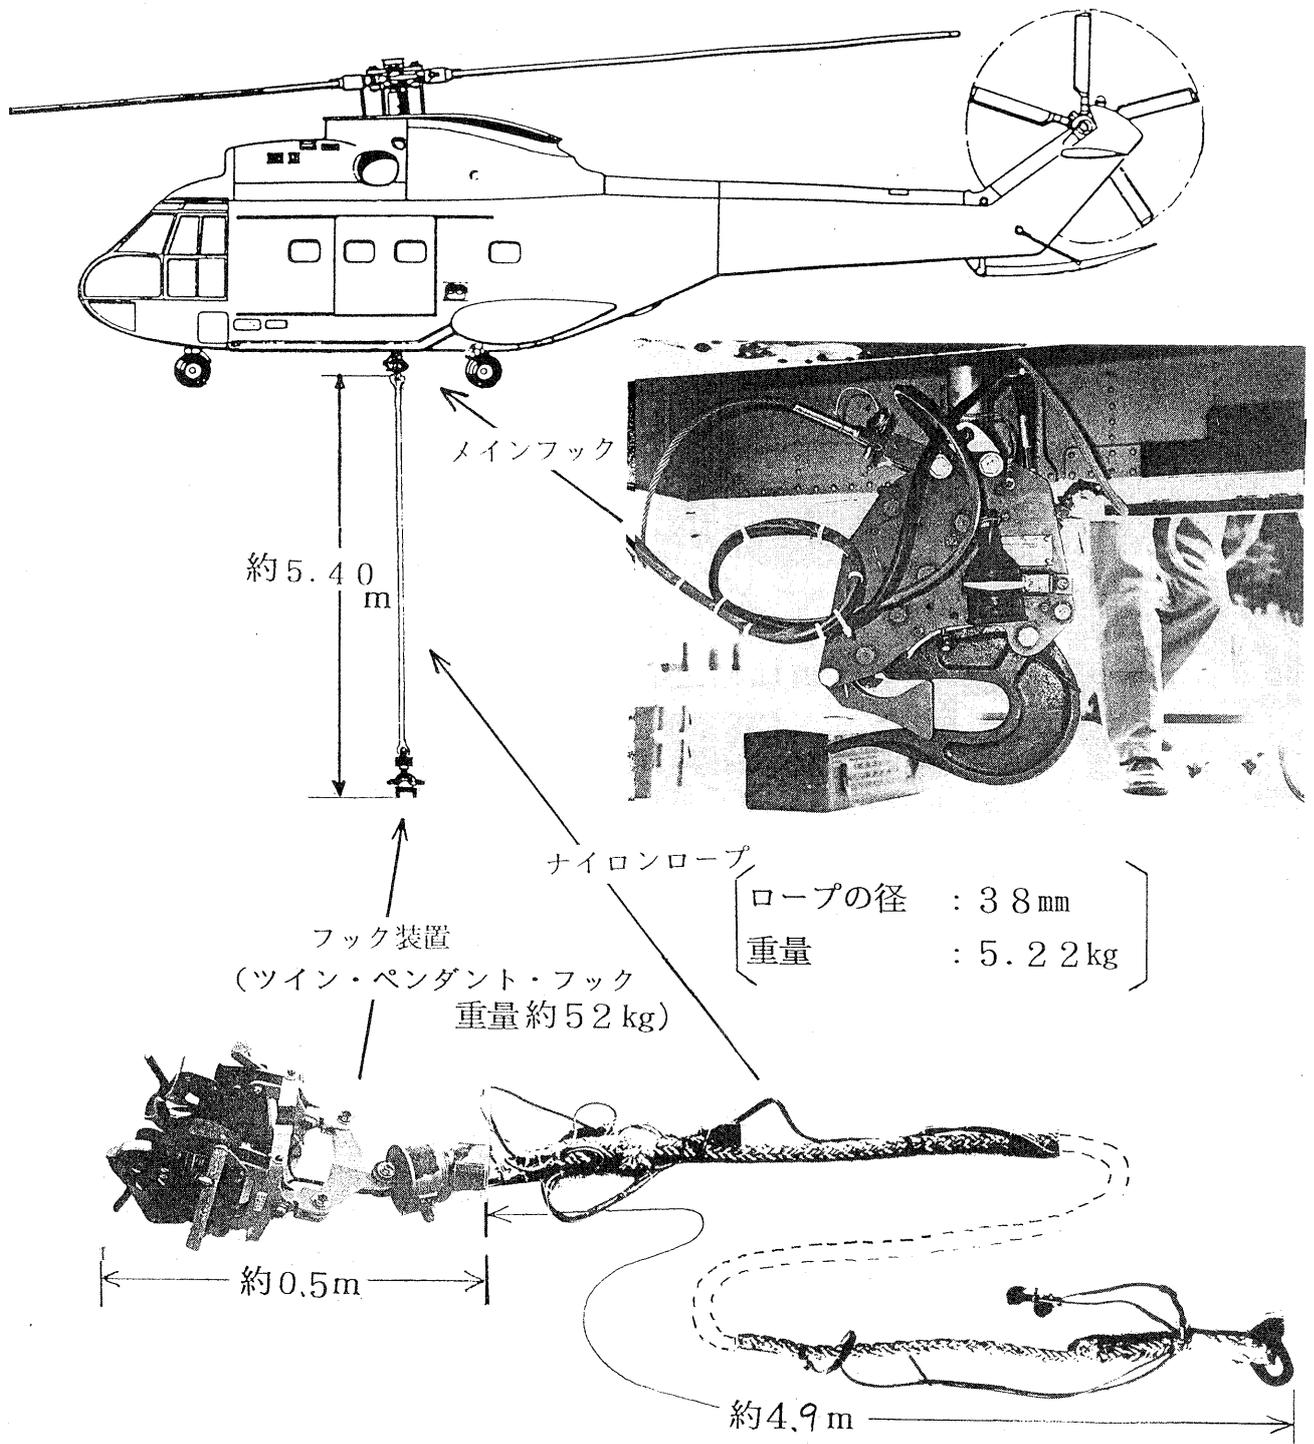
付図3 カーゴ・スリング装置等の状況

その後、09時51分ごろ場外離着陸場を離陸し、同離着陸場に隣接した荷吊り場にてモッコに入った空のバグナ（ゴム製のバケツ状の入れ物）をカーゴ・スリング装置（メインフック並びにナイロンロープ及びフック装置で構成、付図3参照）を使用して吊り下げ、約3km東方にある荷下ろし場A（標高約520m）へ輸送した後、ナイロンロープとフック装置のみを吊り下げ、場外離着陸場へ向かって飛行した。

右側のメイン・ランディング・ギヤ・レグの外側に、長さ約15cm、幅約3cmの縦長の塗装の剥がれが認められた。

フック装置の色は片側が赤、他の側が黄色で、黄色側の塗料の剥がれが多く認められた。

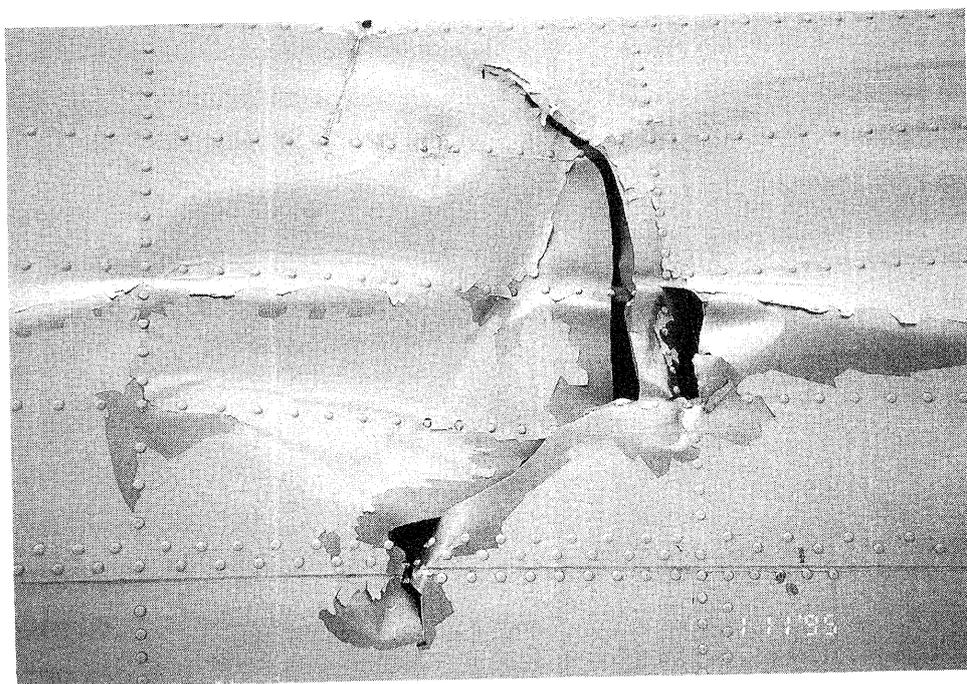
# 写真2 損傷状況

地上の整備士から胴体後部に傷がある旨の報告があったので、エンジンを停止して点検した結果、テール・コーン右側外板に縦約0.5m、横約0.7mのへこみと、縦約0.4mの裂け傷を確認した。（写真2参照）

外板にへこみがあり、へこみ部分に黄色の塗料が付着していた。

胴体との結合部から右側後方約0.8mの箇所では縦約0.4mの外板の裂け傷とその周囲外板のへこみ（縦約0.5m横約0.7mの楕円）、ストリング4本の破断と1本の曲がり、フレーム2本の変形が認められた。

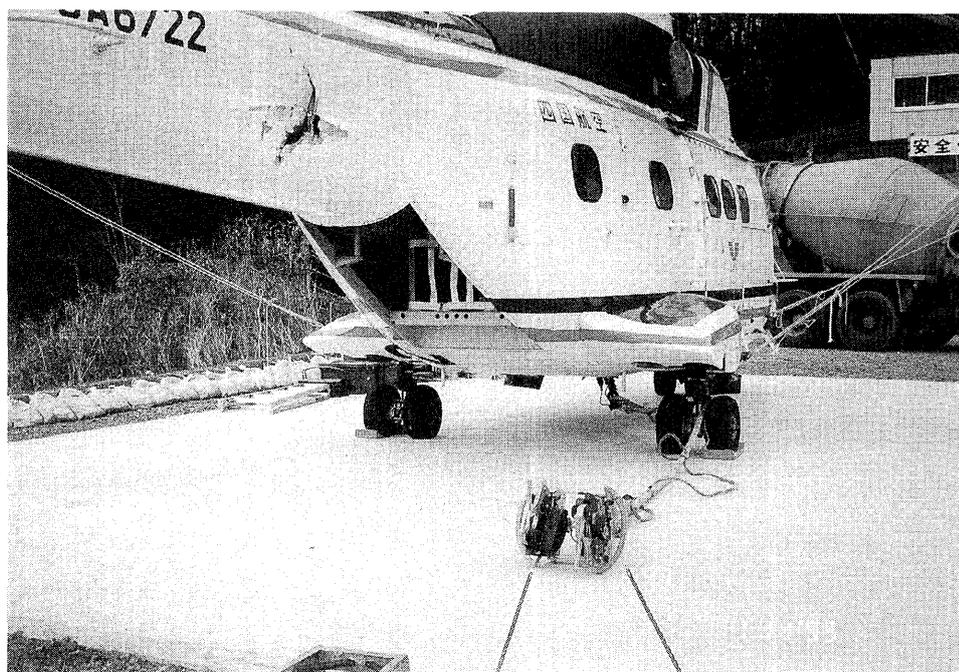
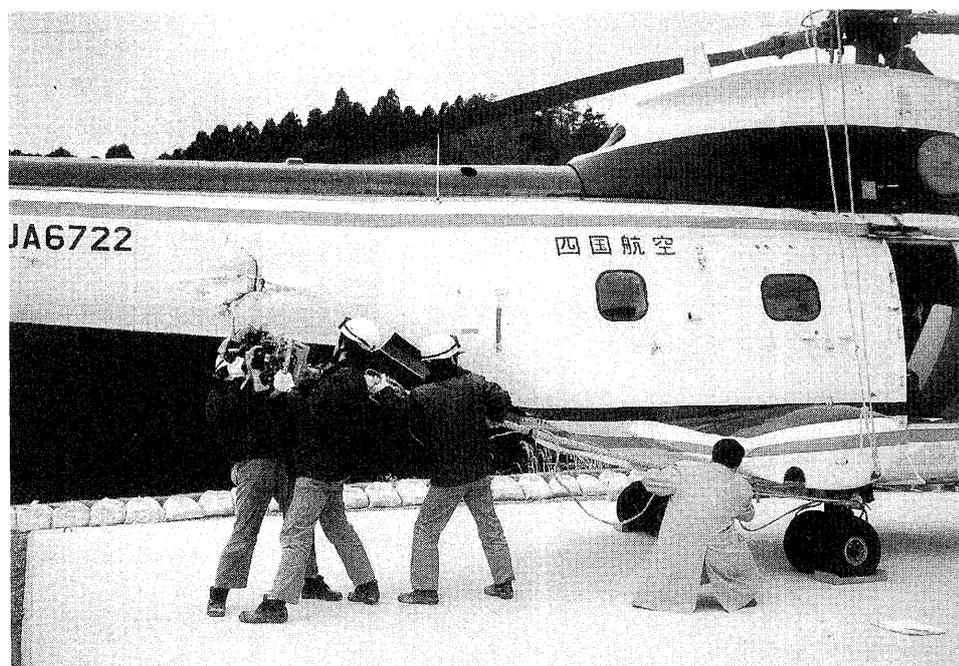
### 写真3 損傷箇所とフック装置の位置関係

右側ランディング・ギヤ・レグの塗装の剥がれた箇所を經由させて、フック装置をテール・コーンの右側外板のへこみ部分にあてがうと、ナイロンロープに弛みのない状態で丁度フック装置とへこみ部分の箇所が一致した。

3.1.4 テール・コーンの損傷は、2.8.2 (1) で述べたことから、フック装置が接触したことによることと認められる。（写真3参照）

3.1.6 同機がカーゴ・スリング装置を機外に吊り下げたまま、約80～90ktの速度で場外離着陸場へ帰投中、気流の乱れ等による機体の動きにより、ナイロンロープ及びフック装置が揺れ、そのはずみでナイロンロープが右ランディング・ギヤ・レグを經由する形で、その先のフック装置がテール・コーン右側に接触したものと推定される。

ナイロンロープを右側ランディング・ギヤ・レグを経由させ、フック装置を機体損傷箇所にあてがっているところ。
