航空事故調査報告書
長崎航空株式会社所属
ブリテンノーマン式BN-2B-20型JA5322
長崎県東彼杵郡川棚町
平成8年2月9日

平成8年8月22日

航空事故調査委員会議決

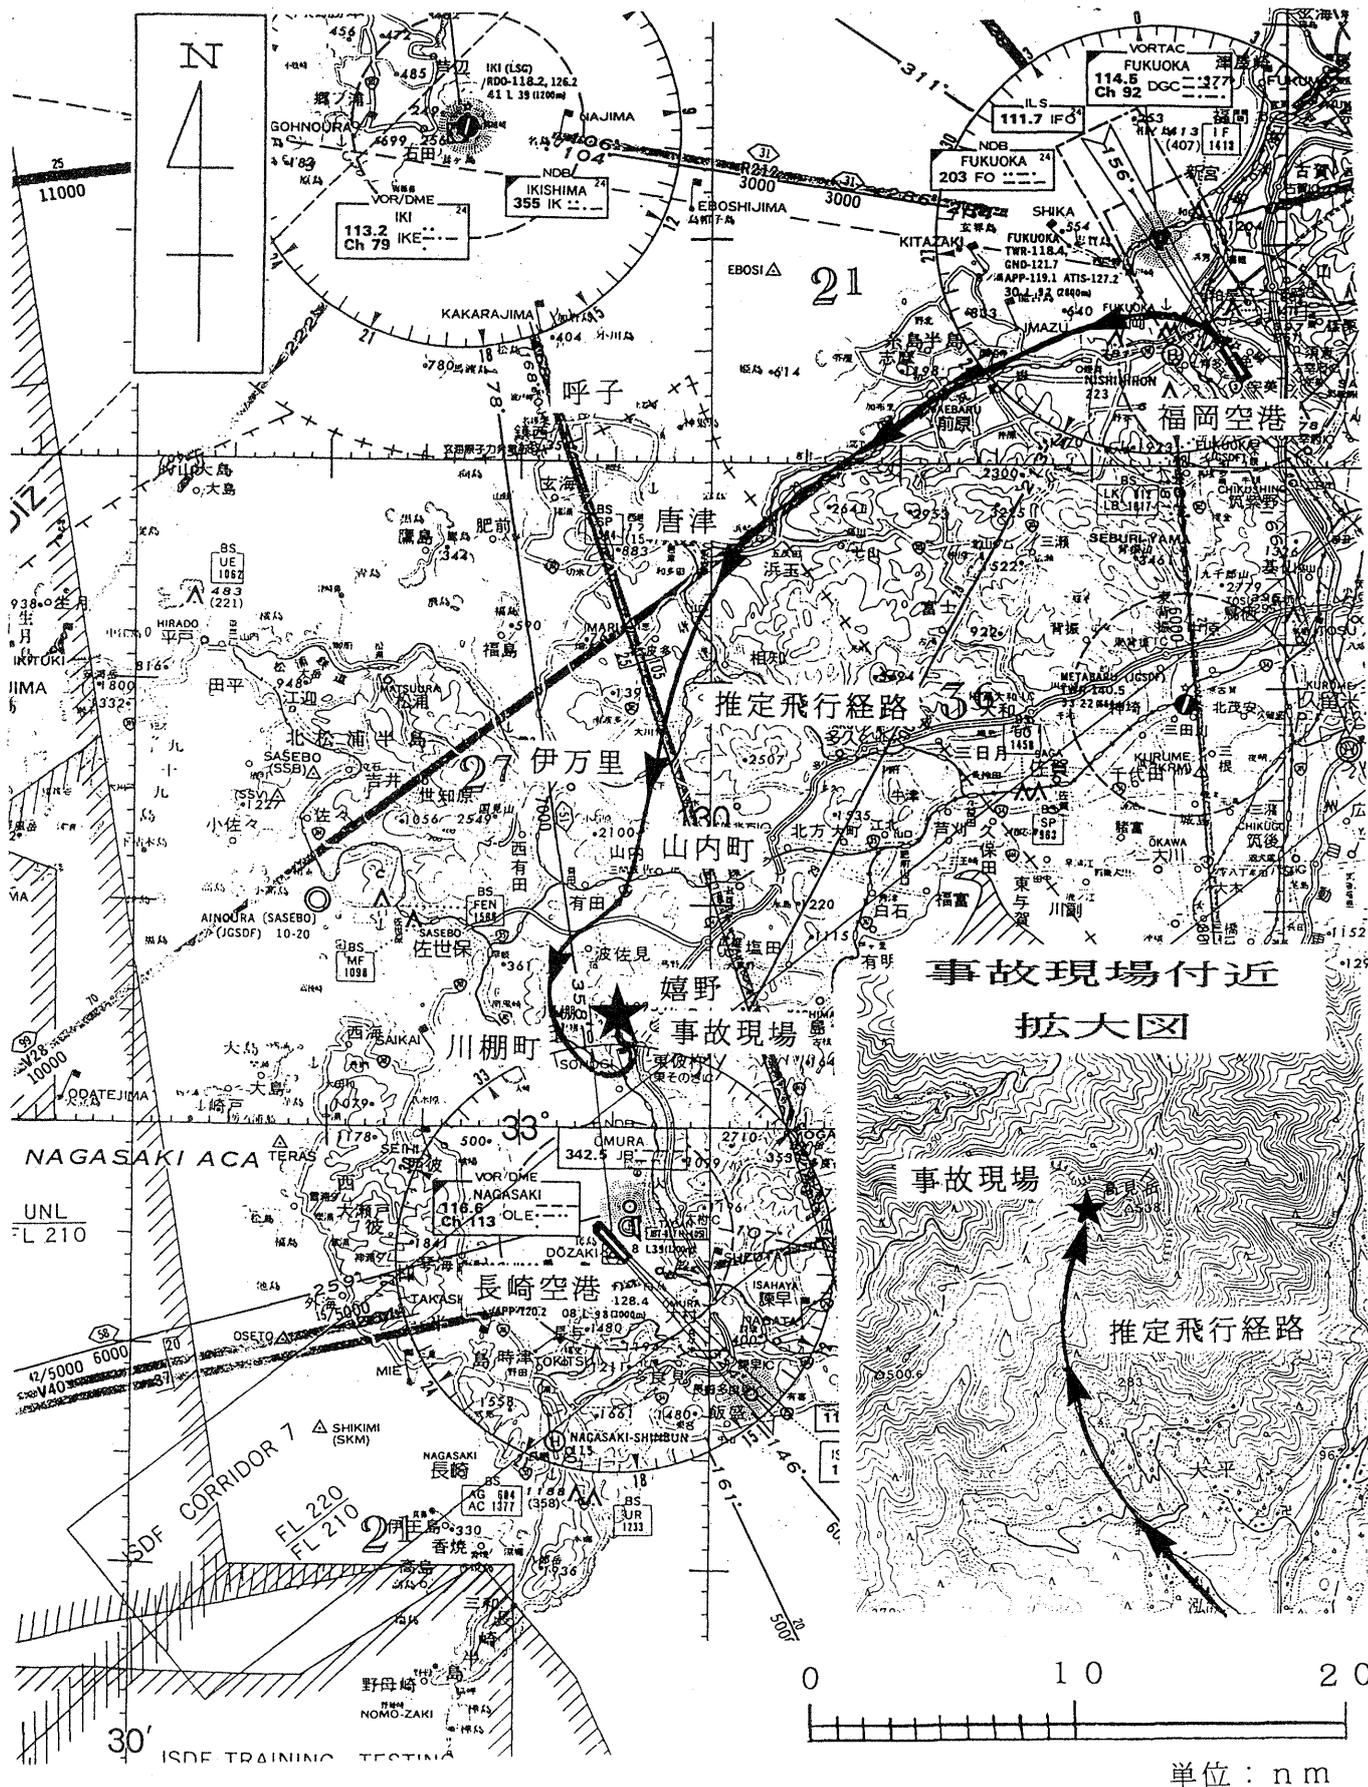
付図1 推定飛行経路図

事故発生地点は、長崎県東彼杵郡川棚町岩屋郷字岩ハエ谷561番地2の高見岳（標高538.1m）西側尾根の雑木林内（標高約490m）で、事故発生時刻は、13時22分ごろであった。（付図1及び写真参照）

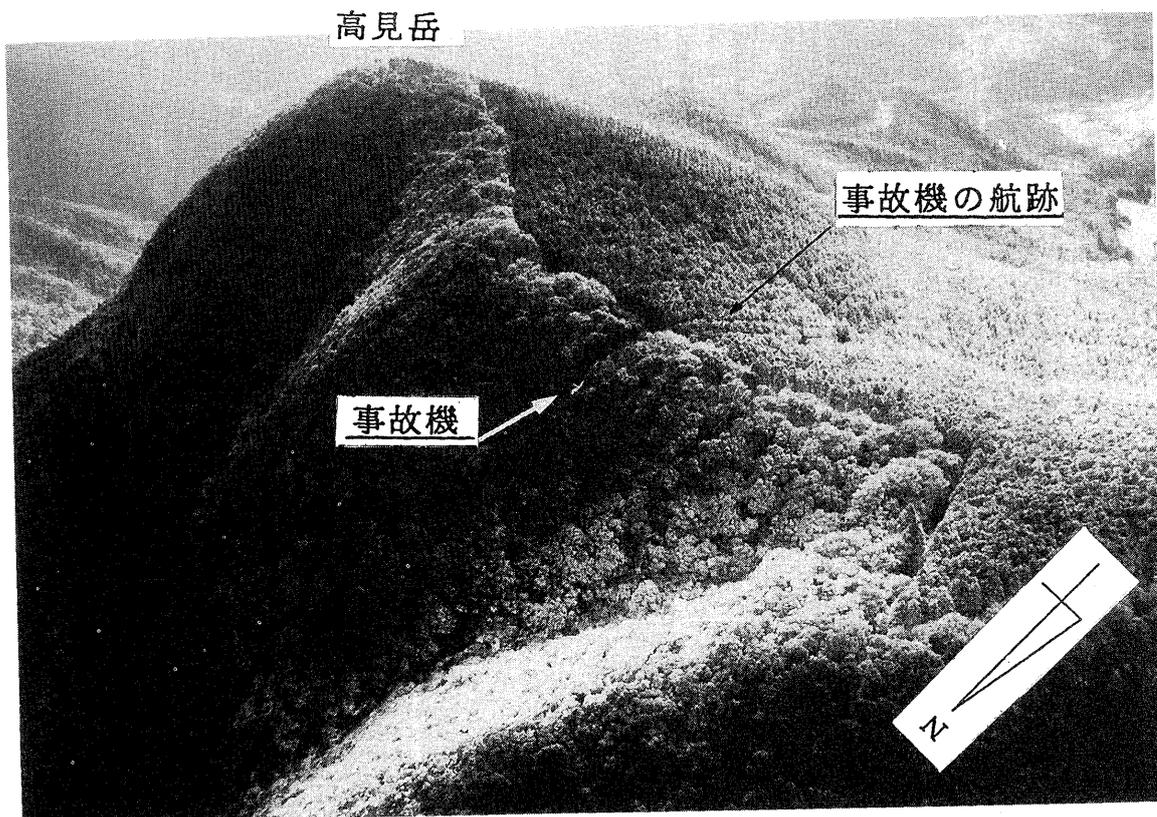
写真1 事故現場

事故現場は、高見岳西側尾根の雑木林で、周辺の樹木の先端が、幅約12m、長さ約80m、磁方位約020°方向に、上り斜面に沿って切断され、機体は稜線を越えたところで機首を南東に向け、左翼を下にして機首を約40°突っ込んだ格好で停止していた。

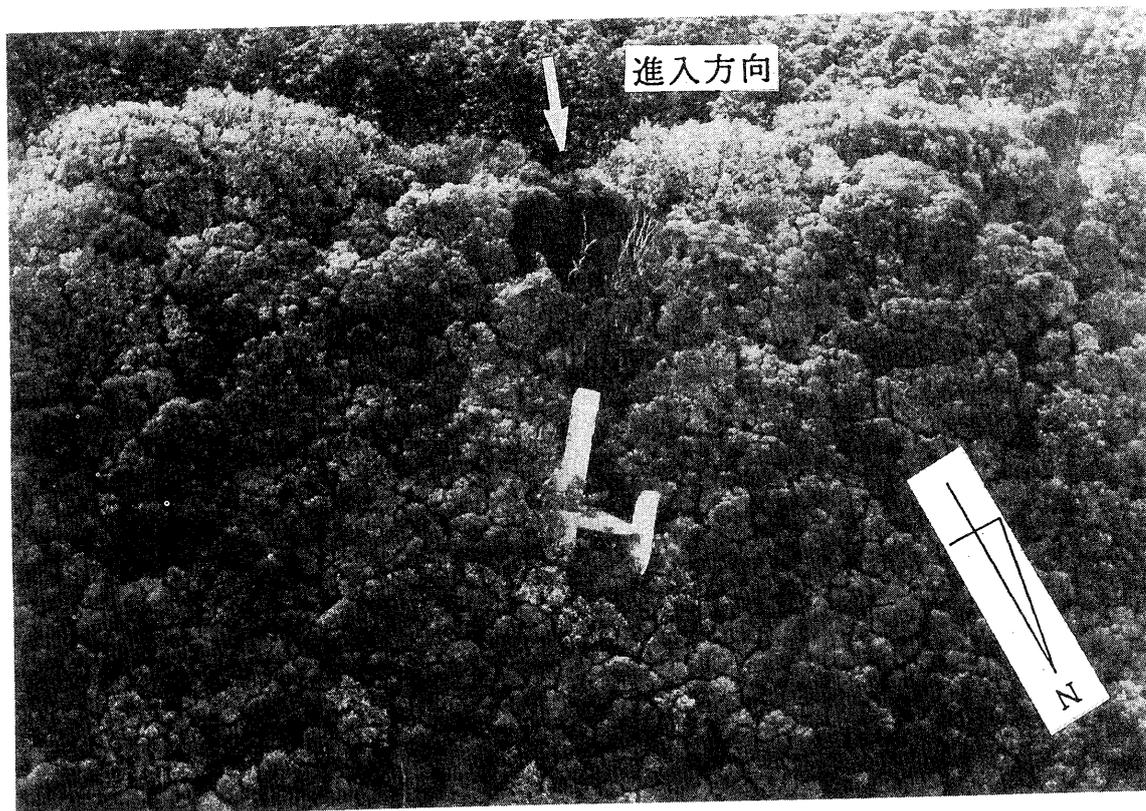
写真2 事故機

プロペラ	破 損
エンジン	破 損

胴体部	機首及びフロント・ウインド破損
脚 部	前脚破損
主翼部	破 損
尾 部	水平尾翼破損
