# 航空事故調査報告書

ロビンソン式R22Beta型JA7868

鹿児島県鹿児島市岡之原町

平成8年6月10日

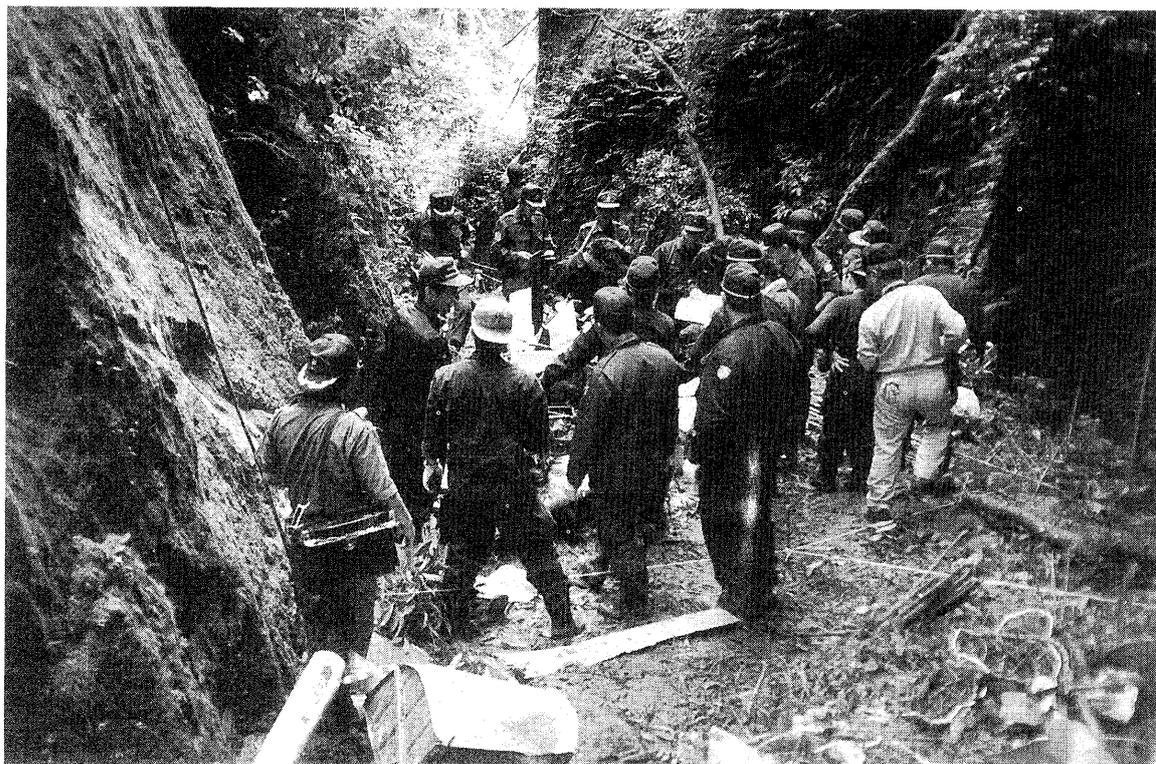
写真 1 事故現場

事故現場は、場外離着陸場から西北西に約3km離れたシラス台地が侵食された幅約10m、深さ約22mの凹地で、機体は、胴体、テールブーム、スキッド、燃料タンクに分離し、機体の右側を下にして横転しており、残骸は約10m×約20mの範囲にわたって散乱していた。

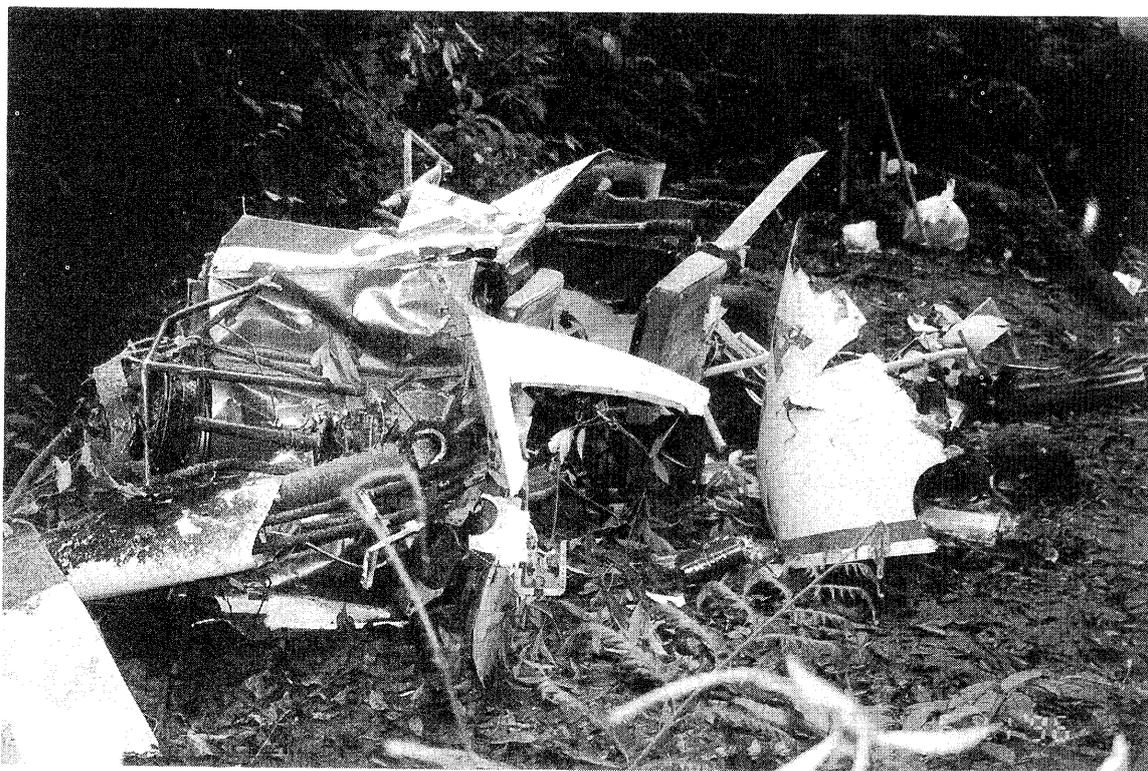
写真 2 事故機

- ① 青のロータ・ブレードは、3箇所折れ曲り、一部破断していた。
- ② 赤のロータ・ブレードは、付け根付近で破断され、5箇所に打痕及び1箇所に破断があった。
- ③ スワッシュ・プレートの上部は、破損していた。
- ④ メイン・マストは、取り付け部から破断し、後方にはほぼ90°折れ曲がっていた。

- ① 青のロータ・ブレードは、ギヤボックスに取付いたまま2カ所で折れ曲がっていた。
- ② 赤のロータ・ブレードは、先端から約32cmの位置に亀裂があった。
- ③ 水平・垂直安定板は、破損していた。

- ① 操縦室風防は粉々に壊れて飛散し、テール・コーンは胴体から外れ、リベット接合部で6分割されていた。
- ② 左ドアは機体から北西約25m離れた崖上の杉林の中に、ほぼ無傷の状態で落下していた。また、右ドアは機体から分離して、破損していた。
- ③ 燃料タンクは、左右とも機体から分離しており、墜落時に生じたと思われる打痕があった。

- ① 点火プラグを点検した結果、カーボンの付着等はなかった。
- ② オイル・クーラは後方から押しつぶされるように変形しており、マフラはつぶれて折れ曲がっていた。

- ① メイン・ロータ・コントロール・ロッド及びメイン・ロータ・ピッチ・チェンジ・リングは、赤、青ともに切損していた。
- ② テール・ドライブシャフトは変形しており、テールロータ・コントロール・ロッドは湾曲していた。
- ③ ピッチレバーの位置は、最大であった。

左右スキッドともに機体から分離し、数カ所で破断していた。
