型 式：ホームビルト三河式 HA-500II-R532L型 超軽量動力機（複座）

識別番号：JR0463（㊦日本航空協会識別番号）

発生場所：福島県西白河郡大信村

発生日時：平成5年10月16日 11時05分ごろ

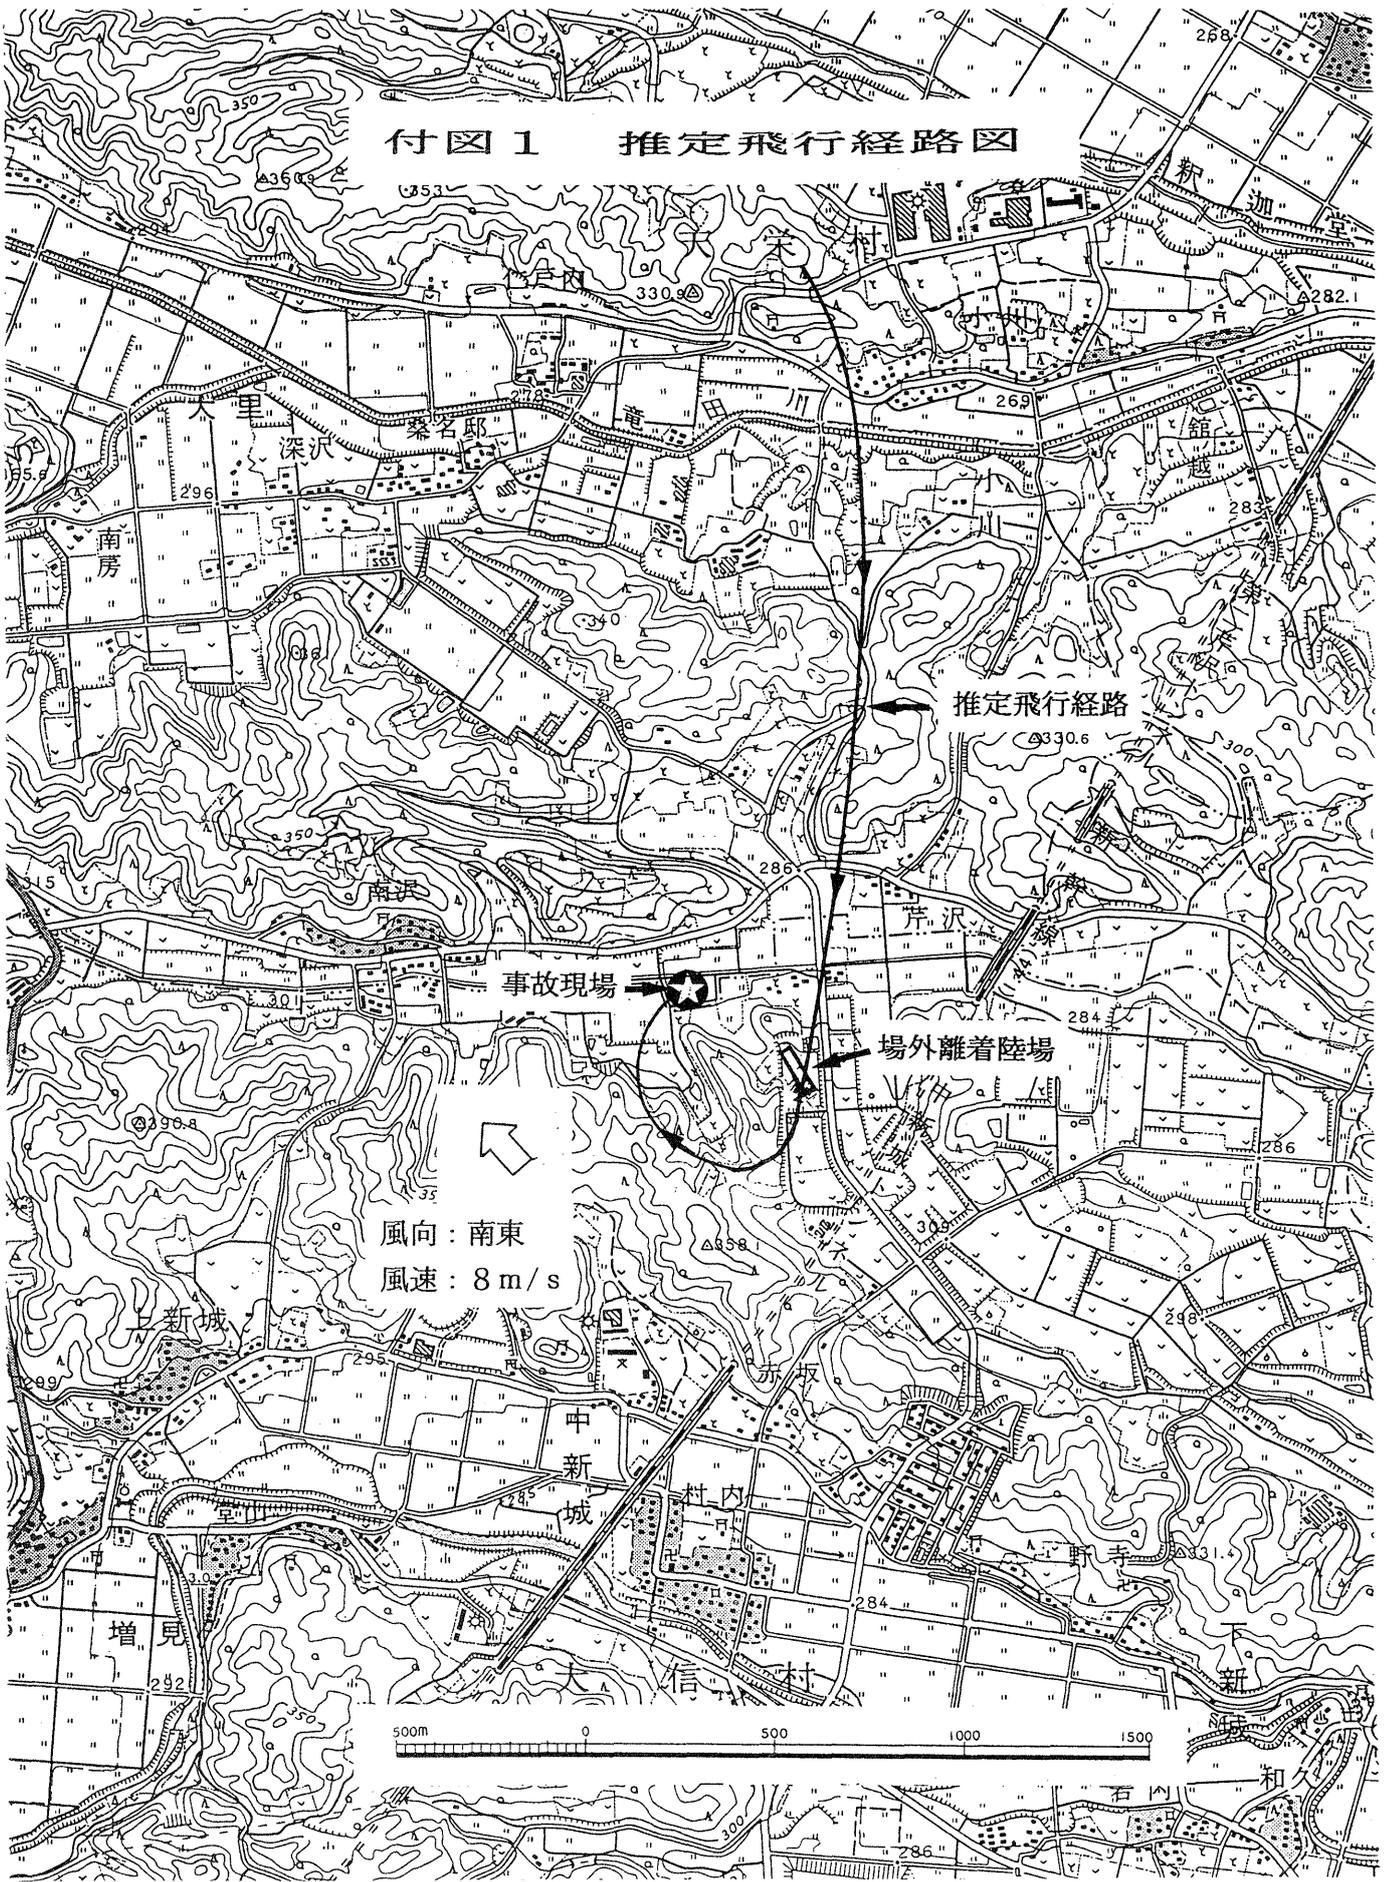
付図1 推定飛行経路図

操縦者によれば、同機は、操縦者及び同乗者が搭乗し福島県西白河郡大信村の場外離着陸場を離陸して約5km離れた天栄村まで飛行し、同離着陸場に戻り着陸しようとして高度を下げたところ、風にあおられバランスを崩し、適切な対応ができず墜落した。

風向：南東  
風速：8 m/s

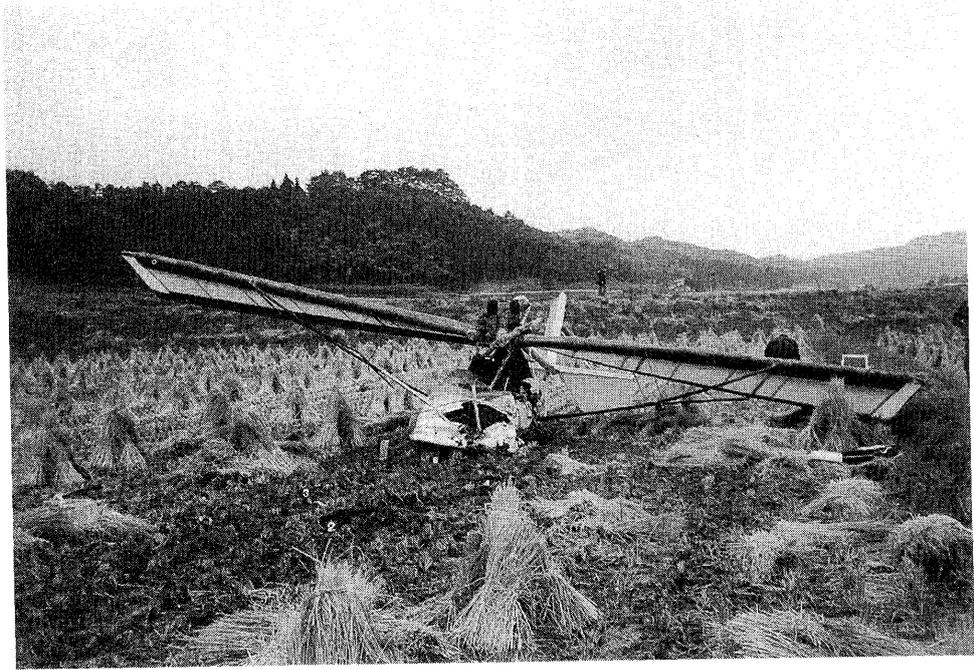
写真 事故機

機体 大破、火災発生なし

機体及びエンジンは、墜落時の損傷以外異常なし
