**航空事故調査報告書**  
ソレール式SNS9ハイパーライトR503L型  
**超軽量動力機**  
香川県三豊郡仁尾町  
平成6年8月21日

平成8年9月9日議決  
航空事故調査委員会議決  
委員長 竹内和之  
委員 小林哲一  
委員 川井力  
委員 東口實

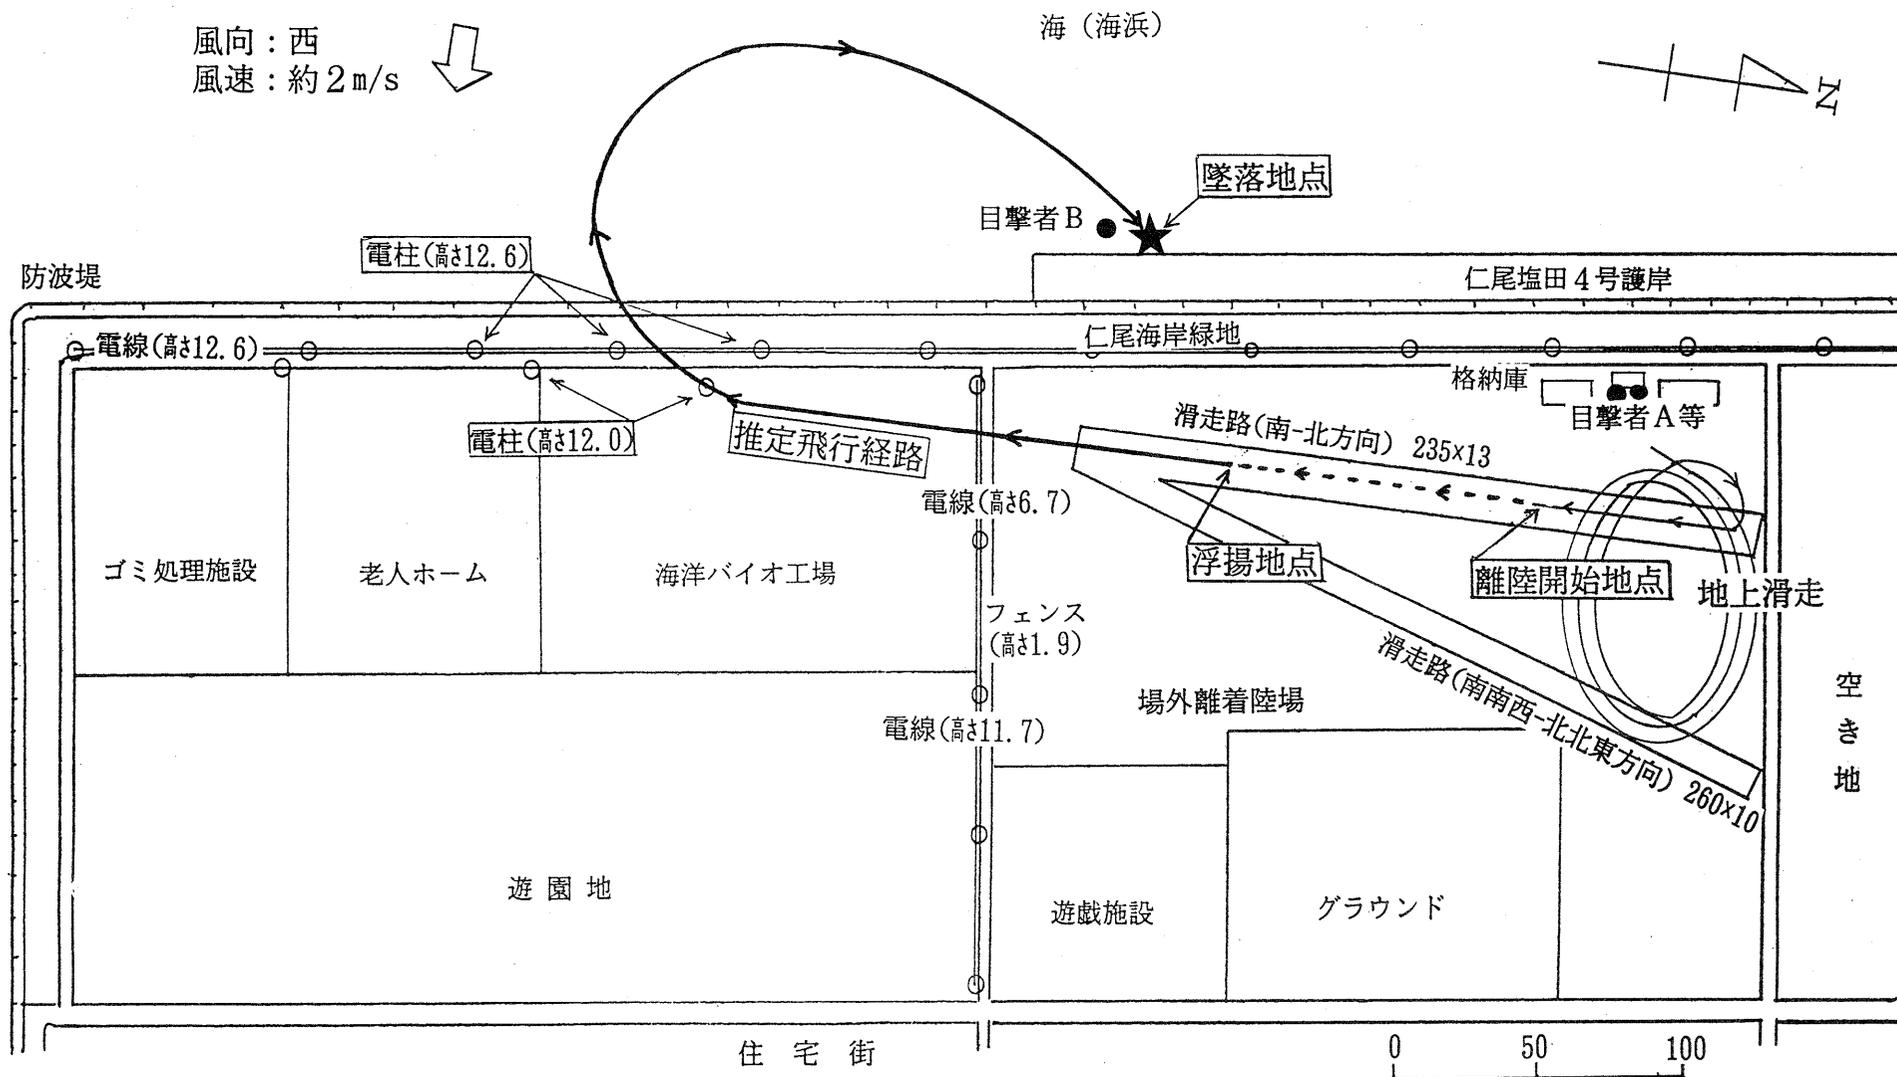
付図1 推定飛行経路図

同機は、場外離着陸場の北側部分を使用して、周回等の地上滑走を数分間行った後、2本の滑走路のうち西側の滑走路（長さ約235m）を南に向かって滑走し始めた。

同機は、滑走路北端から約80mの地点まで滑走した後、エンジン出力を離陸出力に上げて、加速を開始した。

同機は、滑走路北端から約180mの位置まで滑走した頃、浮揚した。

同機は、浮揚後の加速をほとんど行うことなく、機首上げ姿勢のまま、低速度で上昇し、場外離着陸場の境界から約100m南の高さ約12mの電柱の上空付近で高度約25mとなり、右旋回を開始した。

同機は、機首上げ姿勢のまま旋回に入り、間もなく、ふらふらとした不安定な飛行状態となった後、機首が下を向き墜落した。

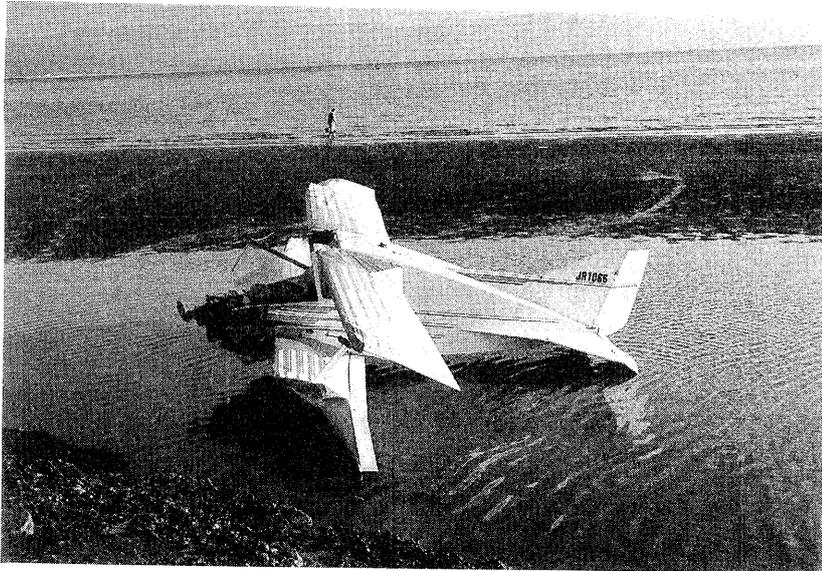
## 写真 1 事故機

プロペラブレード（木製）	2枚とも破損
エンジン	防火壁及びエンジン・マウント破損
胴体	破損
主翼	左右上下主翼破損

機体は、プロペラ、主翼、胴体等に墜落時の衝撃によると認められる損傷を受けていたが、操縦系統を含め、飛行中に異常があった形跡は認められなかった。

エンジンは、機首部から墜落したため、操縦室側へめり込み、防火壁及びエンジン・マウントに損傷を受けていたが、エンジン本体には特に損傷は認められず、キャブレタ、点火プラグ等の目視点検を実施した結果、飛行中にエンジンに異常が発生した形跡は認められなかった。

(事故後、倒立状態から戻し、操縦室側にめり込んでいたエンジンを前方に引き出した後の状態)

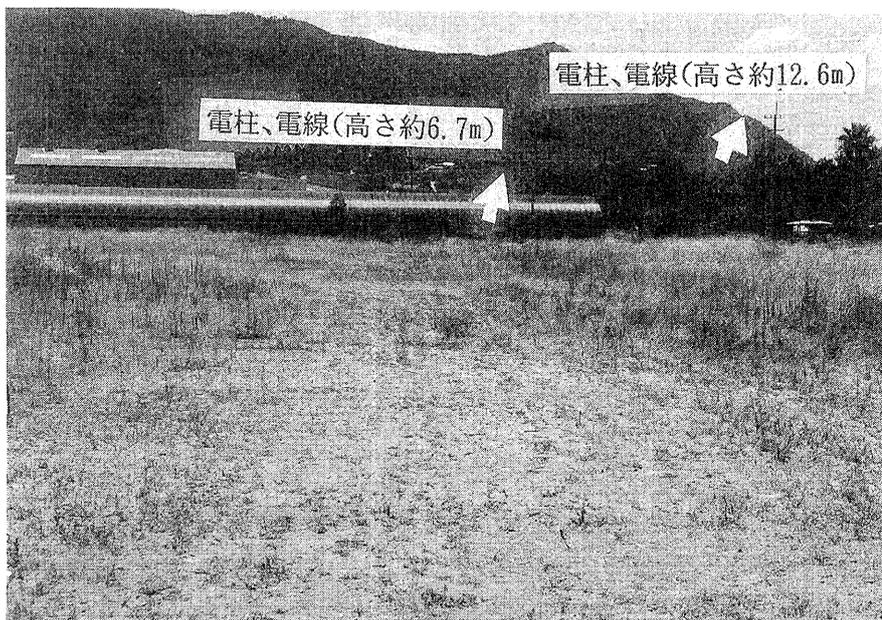
## 写真 2 離陸方向の障害物

同機が低速度で上昇したことについては、操縦者は、離陸後の上昇経路上の障害物（電柱、電線）を気にして、早めに高度を獲得しようとしていた可能性が考えられる。
