航空事故調査報告書
個人所属
セスナ式T210N型JA3882
静岡県清水市
平成8年6月2日

平成8年9月9日
航空事故調査委員会議決
委員長 竹内和之
委員 小林哲一
委員 川井力
委員 東口實

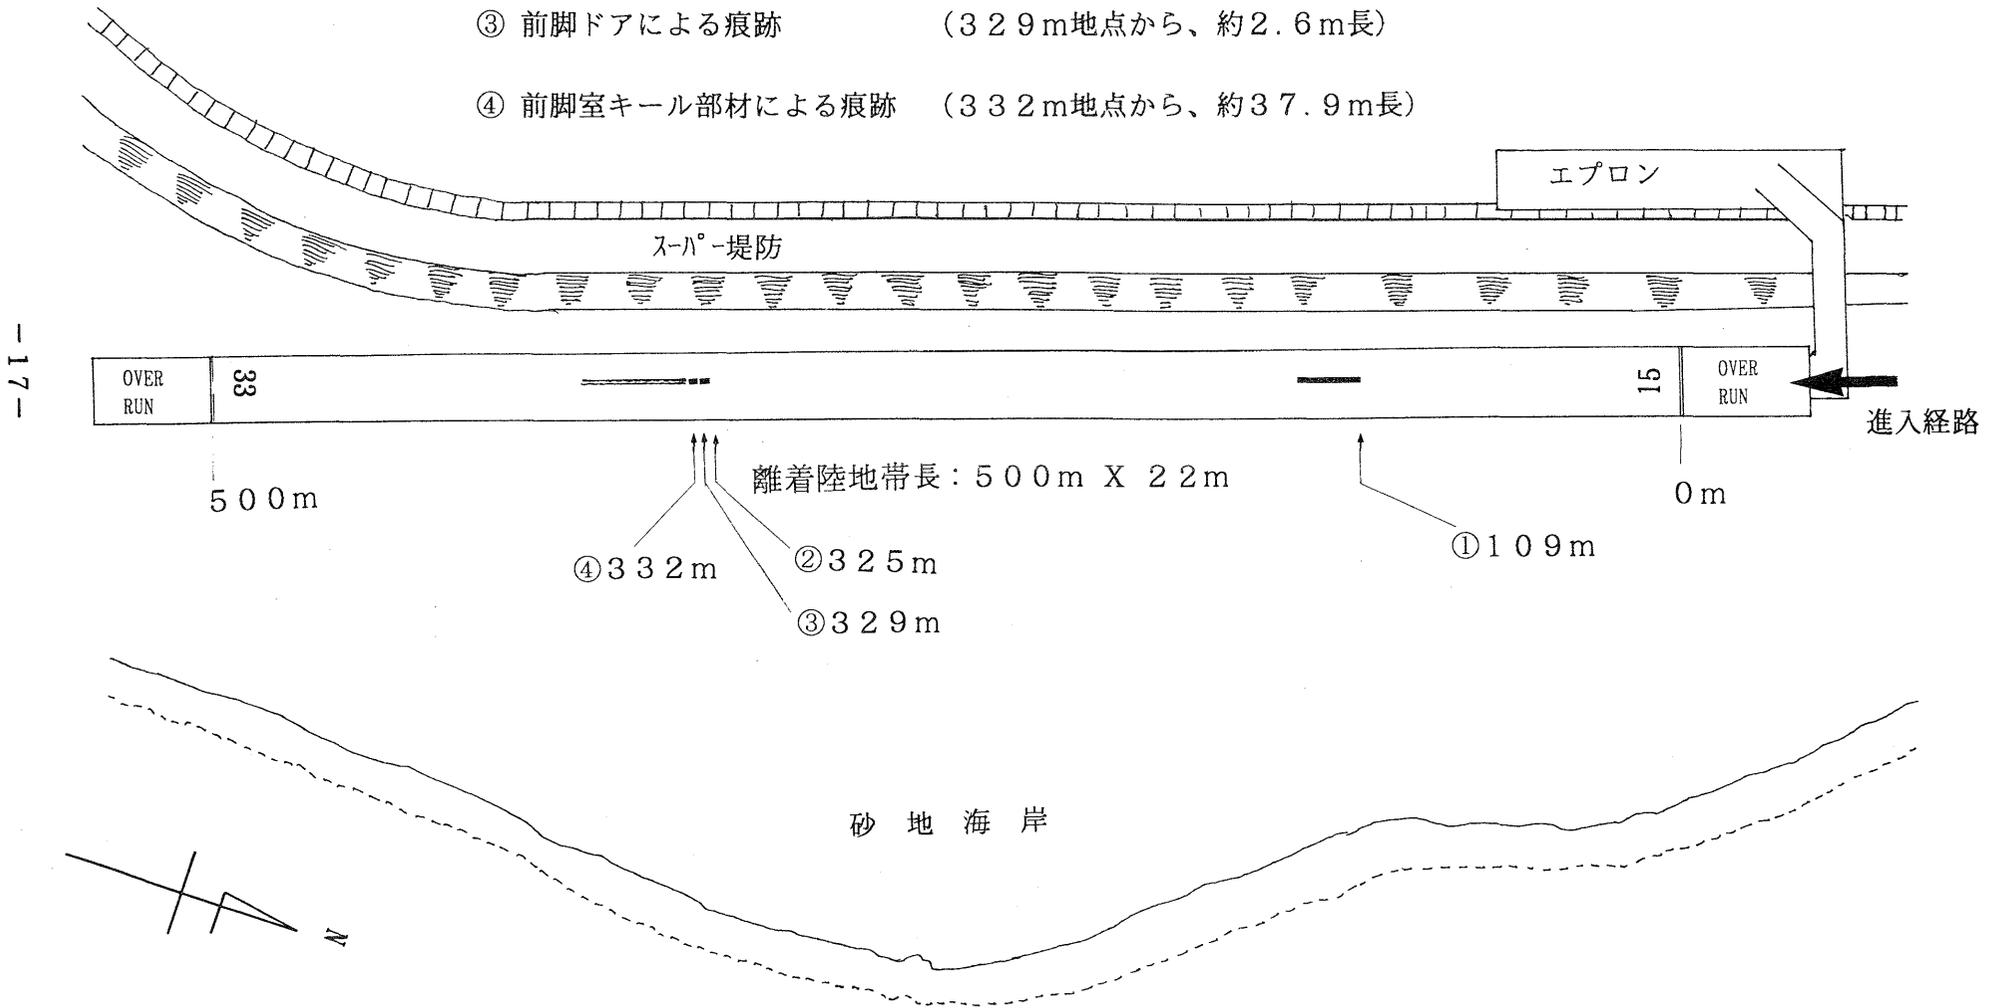
付図1 現場見取図(概略図)

離着陸地帯には、同機の着陸時に生じたと思われる引っ掻き傷の痕跡が、接地滑走直後と推定される離着陸地帯15の末端から110m付近と、接地滑走を停止する直前と推定される同末端から330m付近に認められた。（付図1 参照）

① プロペラ打痕 (25ヶ所、109m地点から約2.2m長、間隔は57~150cm)

② プロペラ打痕 (6ヶ所、325m地点から約2.5m長、間隔は44~56cm)

③ 前脚ドアによる痕跡 (329m地点から、約2.6m長)

④ 前脚室キール部材による痕跡 (332m地点から、約37.9m長)

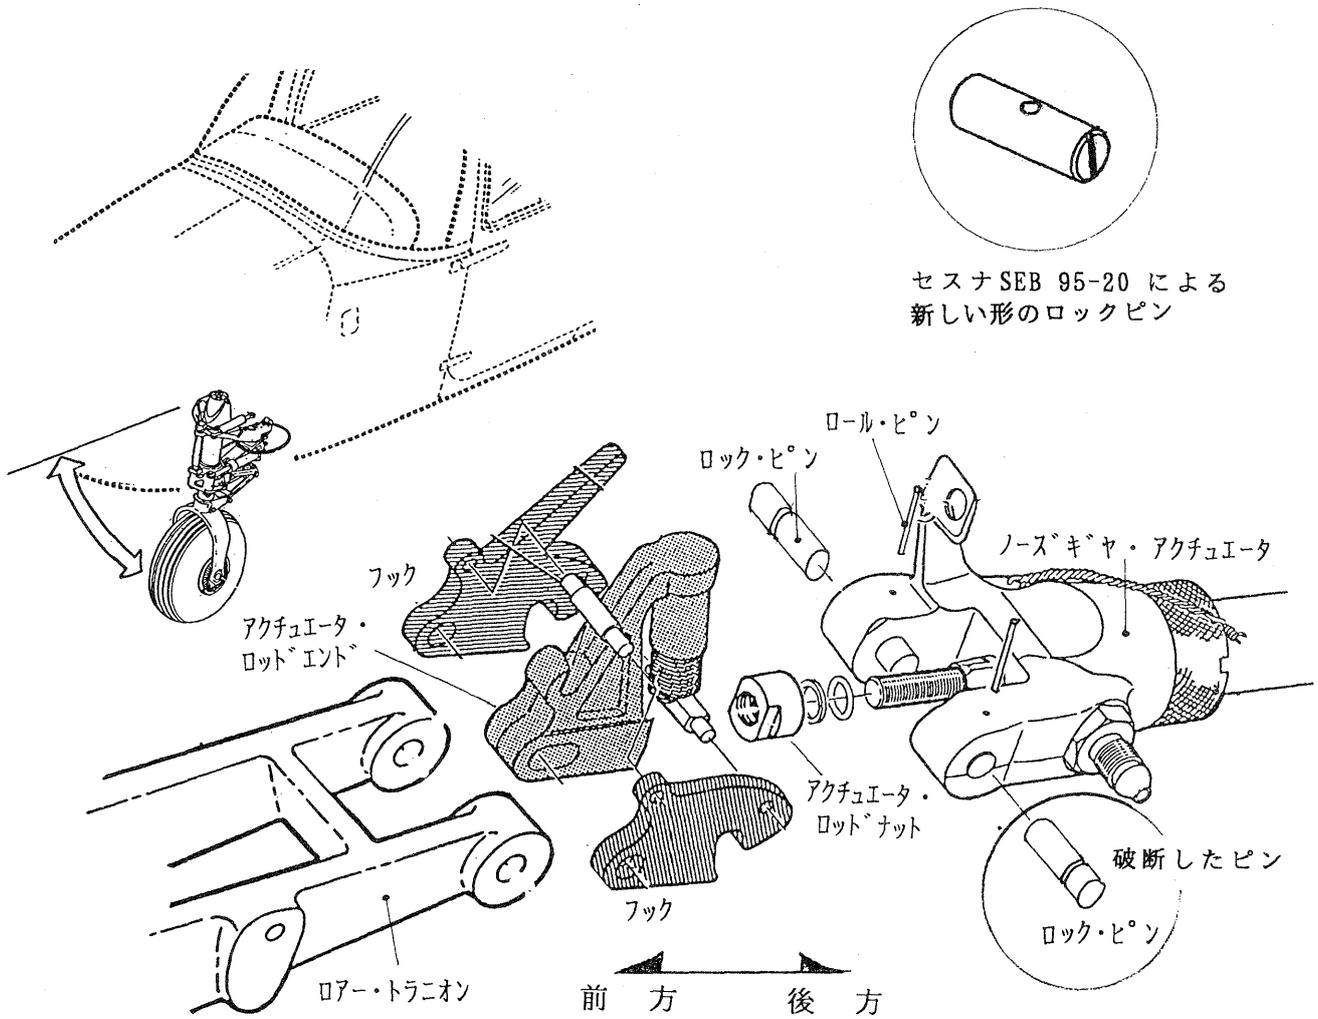
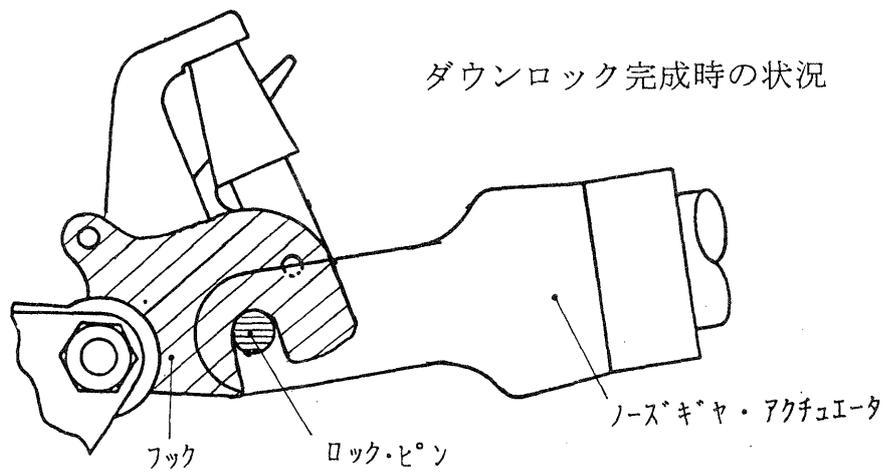
付図 2 前脚ダウンロック機構

ノーズギヤ・アクチュエータの左側ロックピンが、固定溝部分で破断し、内側に飛び出していた。

ギヤ・ダウン操作をした時の動きは、油圧によりノーズギヤ・アクチュエータ内部のシリンダ・ロッドが作動してロアー・トラニオンを引き寄せ、フック部分がロックピンに噛み合うことによって脚下げ位置に固定される機構であるが、左側ロックピンが破断して、飛び出していたため、ノーズギヤ・アクチュエータ・ロッドナットが左側ロックピン（機軸左側）に引っ掛かり、拘束され、アクチュエータ・ロッドが引き込みできない状況にあった。このため、脚側フックとロックピンが噛み合わず、脚下げ位置に固定できない状

新旧のロックピンは、アクチュエータ・グリップとの固定方法が異なっており、概略以下のとおりである。（付図2 参照）

従来のロックピン：ピンの円周上に掘られたミゾにロールピンを差込み固定

新しいロックピン：ピンの直径を貫通する穴が開けられているので、ここにロールピンを差込み固定

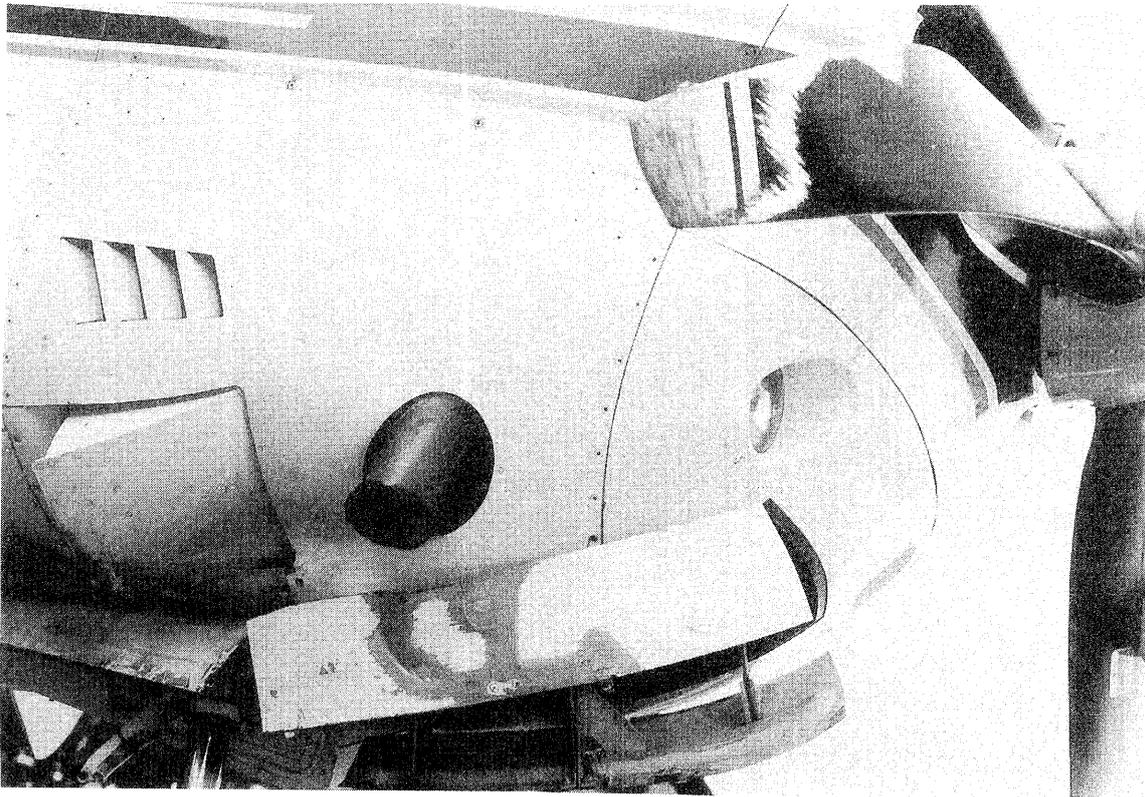
写真2 損傷した機首下部及びプロペラ

プロペラは、3本とも後方に約30～40cm湾曲しており、その表面には離着陸地帯との接触痕が見られ、また、プロペラ・ピッチ制御機構も損傷していた。

前脚室左右のドアカバーに、離着陸地帯との接触痕が見られ、また、ドアヒンジの1つが損傷していた。

前脚室構造部材の左右の側板（バルクヘッド・アッシイ・キール材）に変形及び歪みが認められた。

エンジン排気パイプ先端部の約3cmに、離着陸地帯と接触した際に生じたものと認められる変形があった。

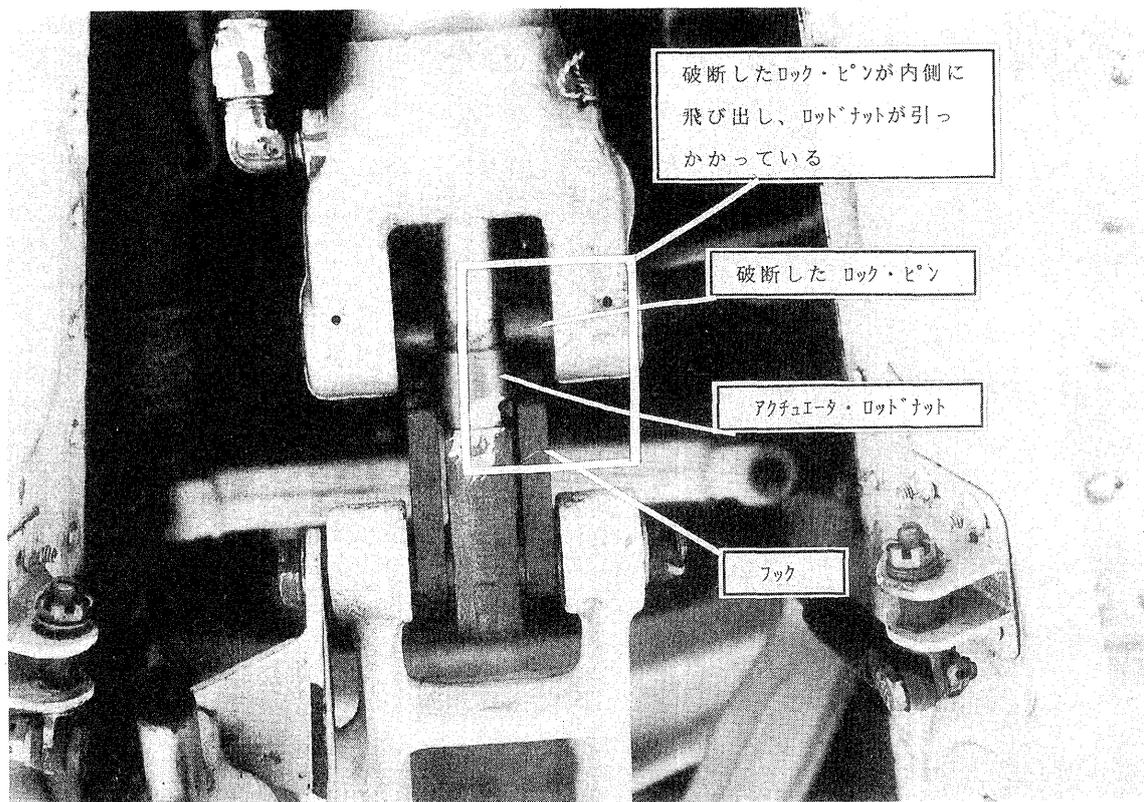
写真3 ダウンロックされなかった状況
(事故時)

3.1.4 前脚は、ノーズギア・アクチュエータの左側ロックピンが破断して内側に飛び出ていたため、アクチュエータ・ロッドナットがこれに引っ掛かり、アクチュエータ・ロッドの引き込みを拘束したため、ダウンロックができなかったものと認められる。

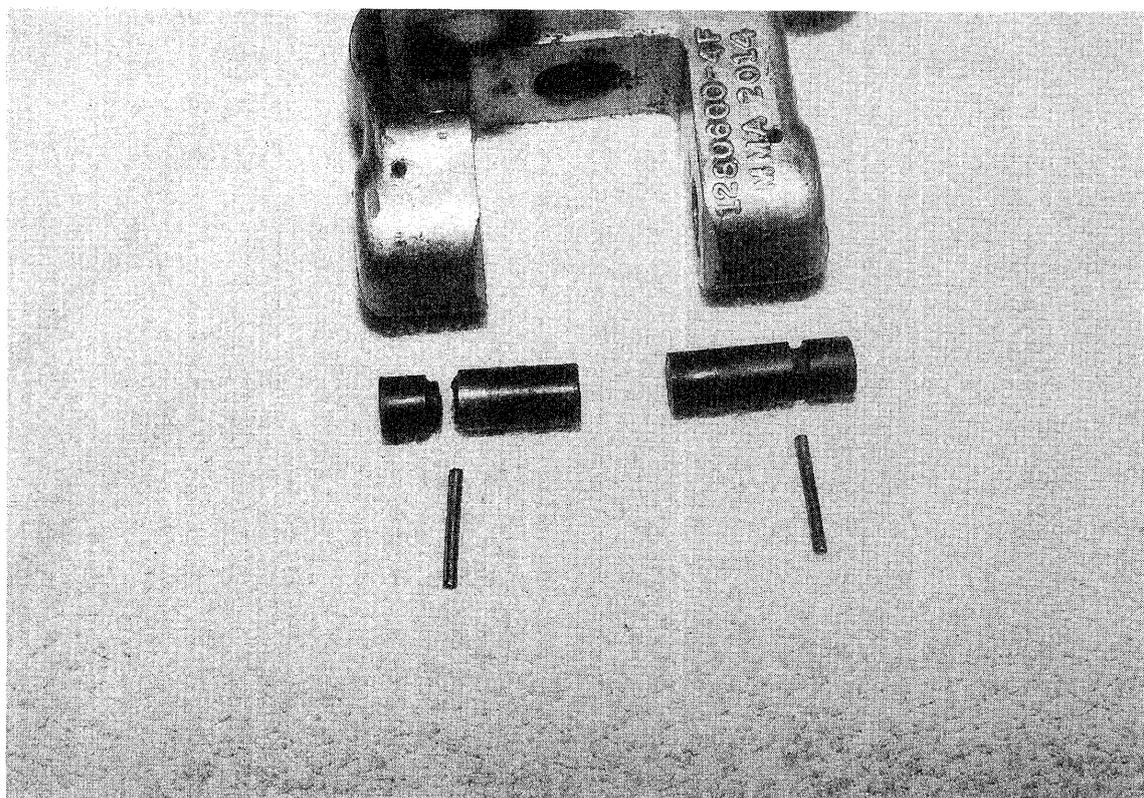
写真4 破断したロックピン (分解後)

破断したノーズギア・アクチュエータ・ロックピンの破断面を調査したところ、約3/4の範囲に疲労破断に見られるビーチマークが認められた。

この破断面の状況から、その大部分は疲労破断と認められ、前回の定期点検後の飛行時間が31時間37分、着陸回数が25回と少ないことから、当該定期点検時には、既に相当疲労が進行していたものと考えられる。

3.1.5 アクチュエータ・ロッドナットが同ピンに引っ掛かりロックできなくなっていたことから、当該ロックピンは、脚下げ操作時、既に破断していたものと認められる。なお、当該ロックピンの破断面には疲労破断が認められた。

当該SEBは1995年12月29日（平成7年）に発行されており、初回点検は、200飛行時間内または12ヶ月以内のどちらか早い方で実施することとなっている。点検内容は、ロックピンにゆるみ・ガタがないかの検査であり、これらが発見されたならば当該SEBに従い新しい形のロックピンに交換することとなっている。
