**航空事故調査報告書**  
**全日本空輸株式会社所属**  
**エアバス・インダストリー式A320-200型 J A 8 3 9 2**  
**鹿児島空港**  
**平成6年6月18日**

平成8年9月19日

航空事故調査委員会議決

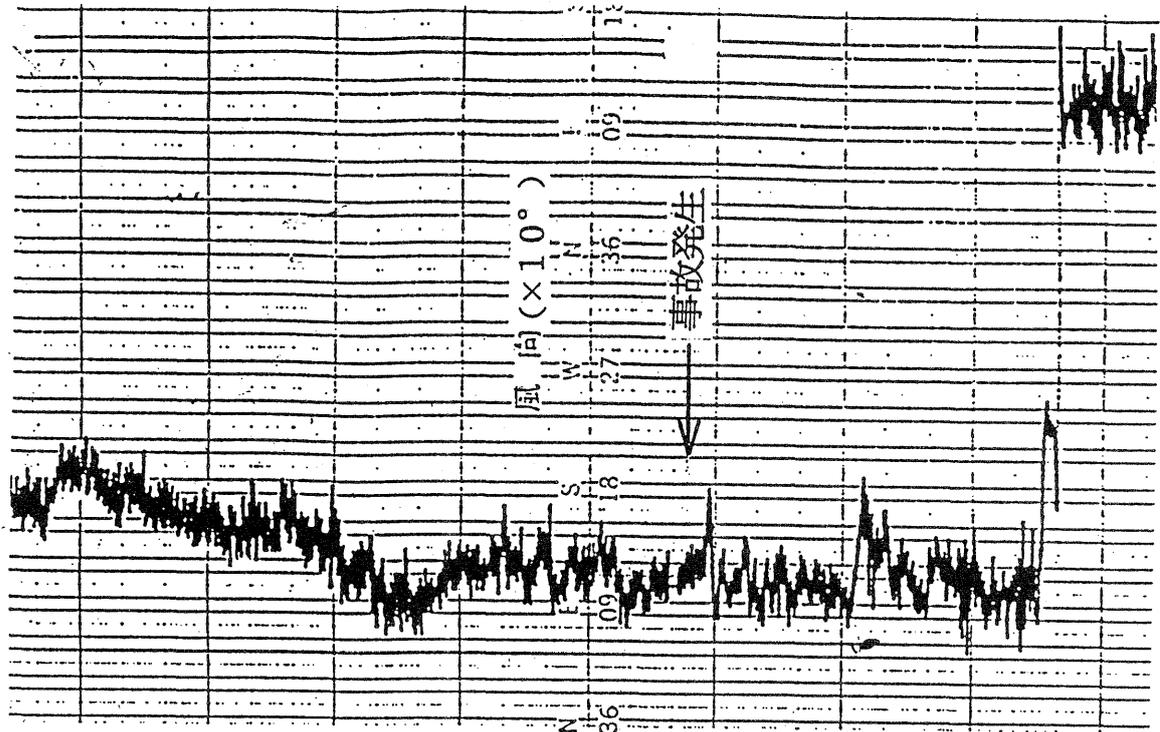
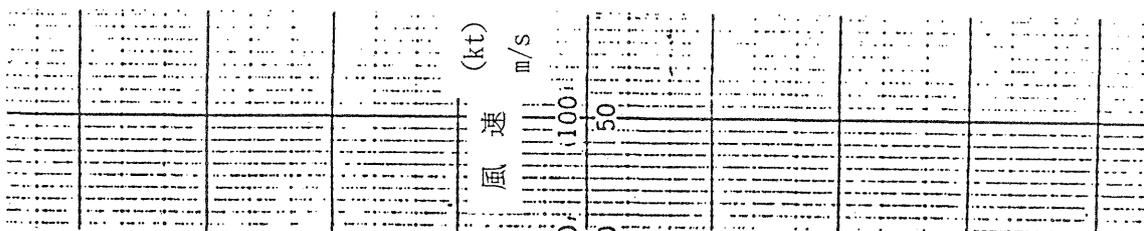
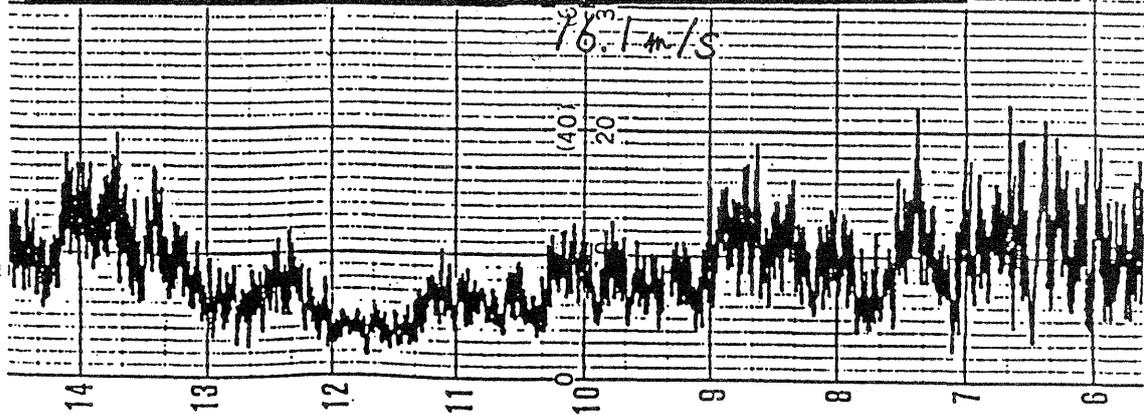
# 付図3 風向風速計の記録

事故が発生した09時13分ごろの風向及び風速は、付図3に示すとおりであった。

同空港の風向風速計の記録によれば、車輪が接地する頃の滑走路34側の風は、風向が110°～140°、風速が6～11ktの範囲で変動していた。

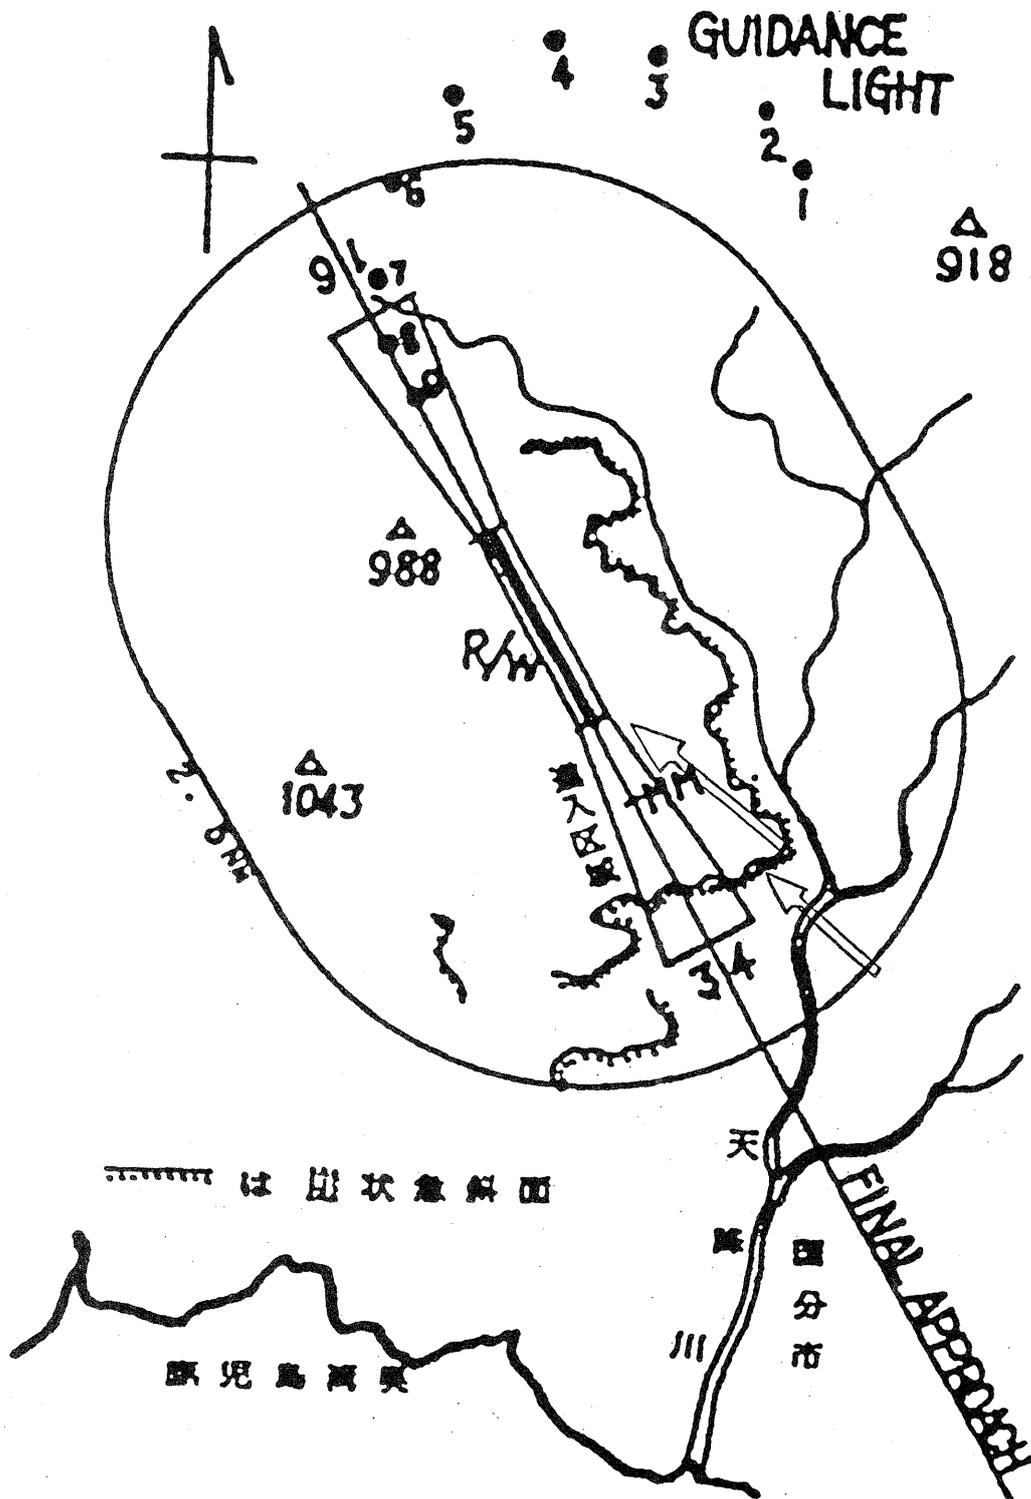
付図4 鹿児島空港周辺の地形及び事故時の風向

鹿児島空港の南東方向及び東側には崖があるため、そのような崖の方向から吹く風は、崖の手前で吹き上げ、崖の上で吹き下ろす傾向があるとされ、風の強弱によっては、崖の付近で更に複雑な風となることもあるとされている。

事故時の滑走路34側の風向は、地上の風向風速計の記録によれば110～140°であり、南東方向の崖から滑走路34の方向へ上記のような風の変化をもたらした可能性も考えられる。

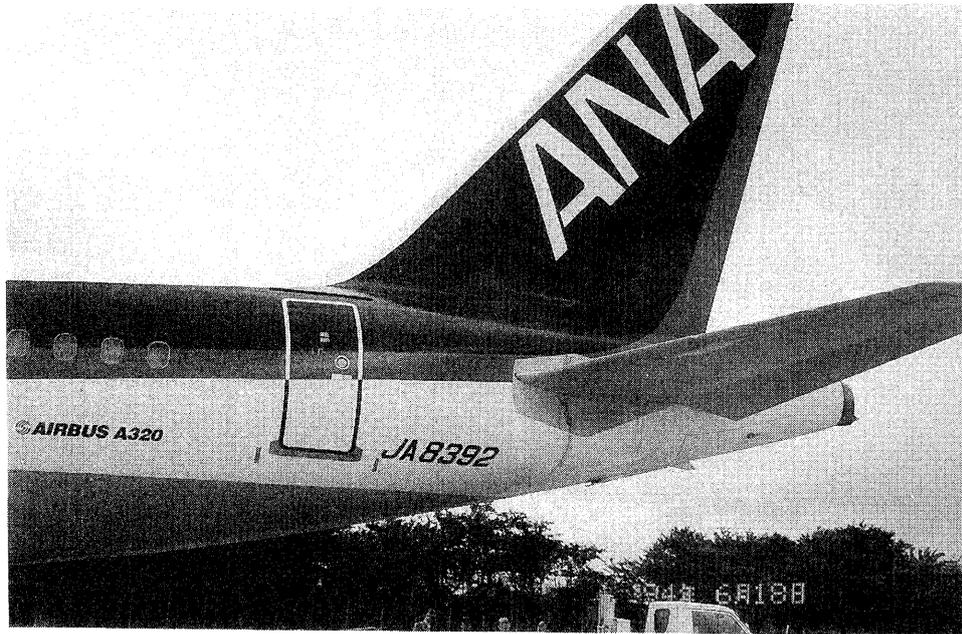
## 写真 1

| (1) 胴体尾部下面外板 | 損傷 |

### 事故機後部

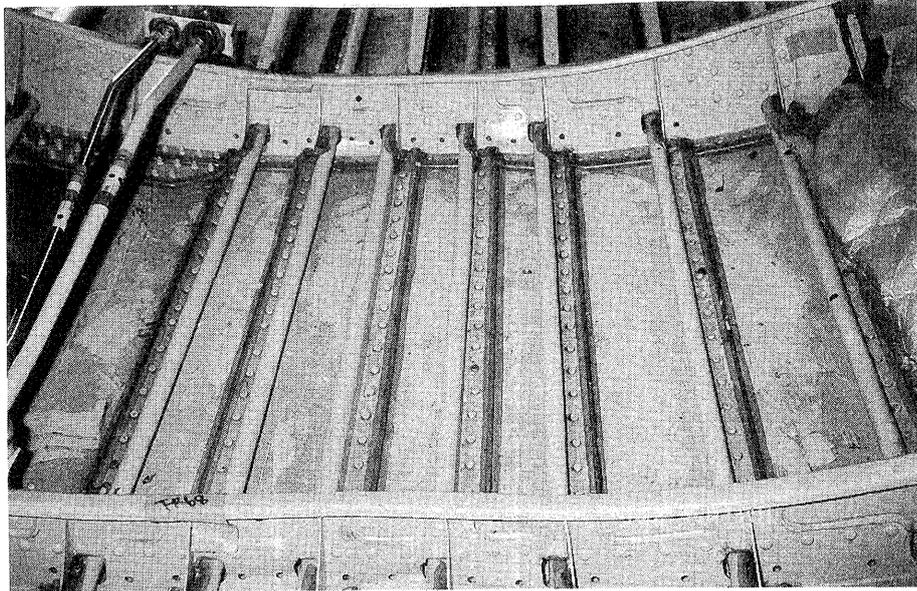
写真 3

(3) フレームの損傷

フレーム番号68：ストリング42Lから42Rにかけて変形

(4) ストリングの損傷

フレーム番号66から70の間のストリング42L、42R、43L、43R及び44の計5本が約2mにわたり変形

フレーム 6 8  
付近変形部分

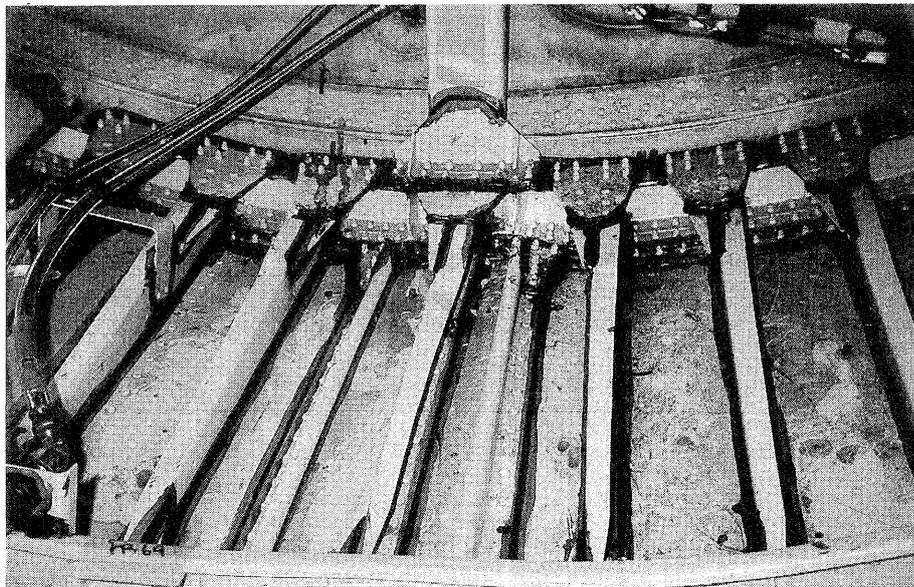
写真 4

(2) 後部圧力隔壁の損傷

下部：左舷側へ54cm、右舷側へ41cmの計95cmにわたりフレーム取付部から幅約20cmにわたり変形（最大3cm程度の前方側への座屈）

後部圧力隔壁  
前側変形部分

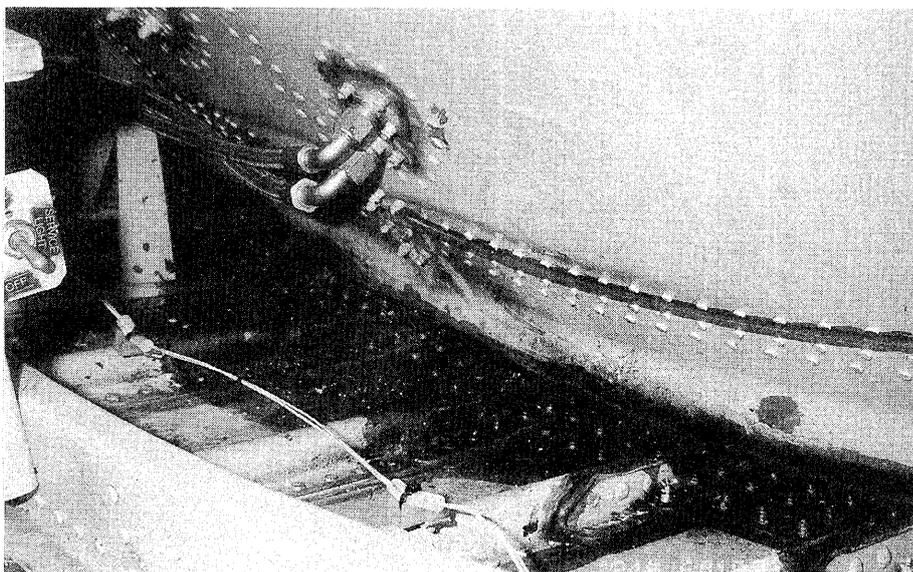
写真 5

後部圧力隔壁  
後側変形部分
