航空事故調査報告書
全日本空輸株式会社所属
エアバス・インダストリー式A320-200型 J A 8 3 9 0
岡山VORTAC東方約130kmの上空
平成8年1月26日

平成8年9月19日

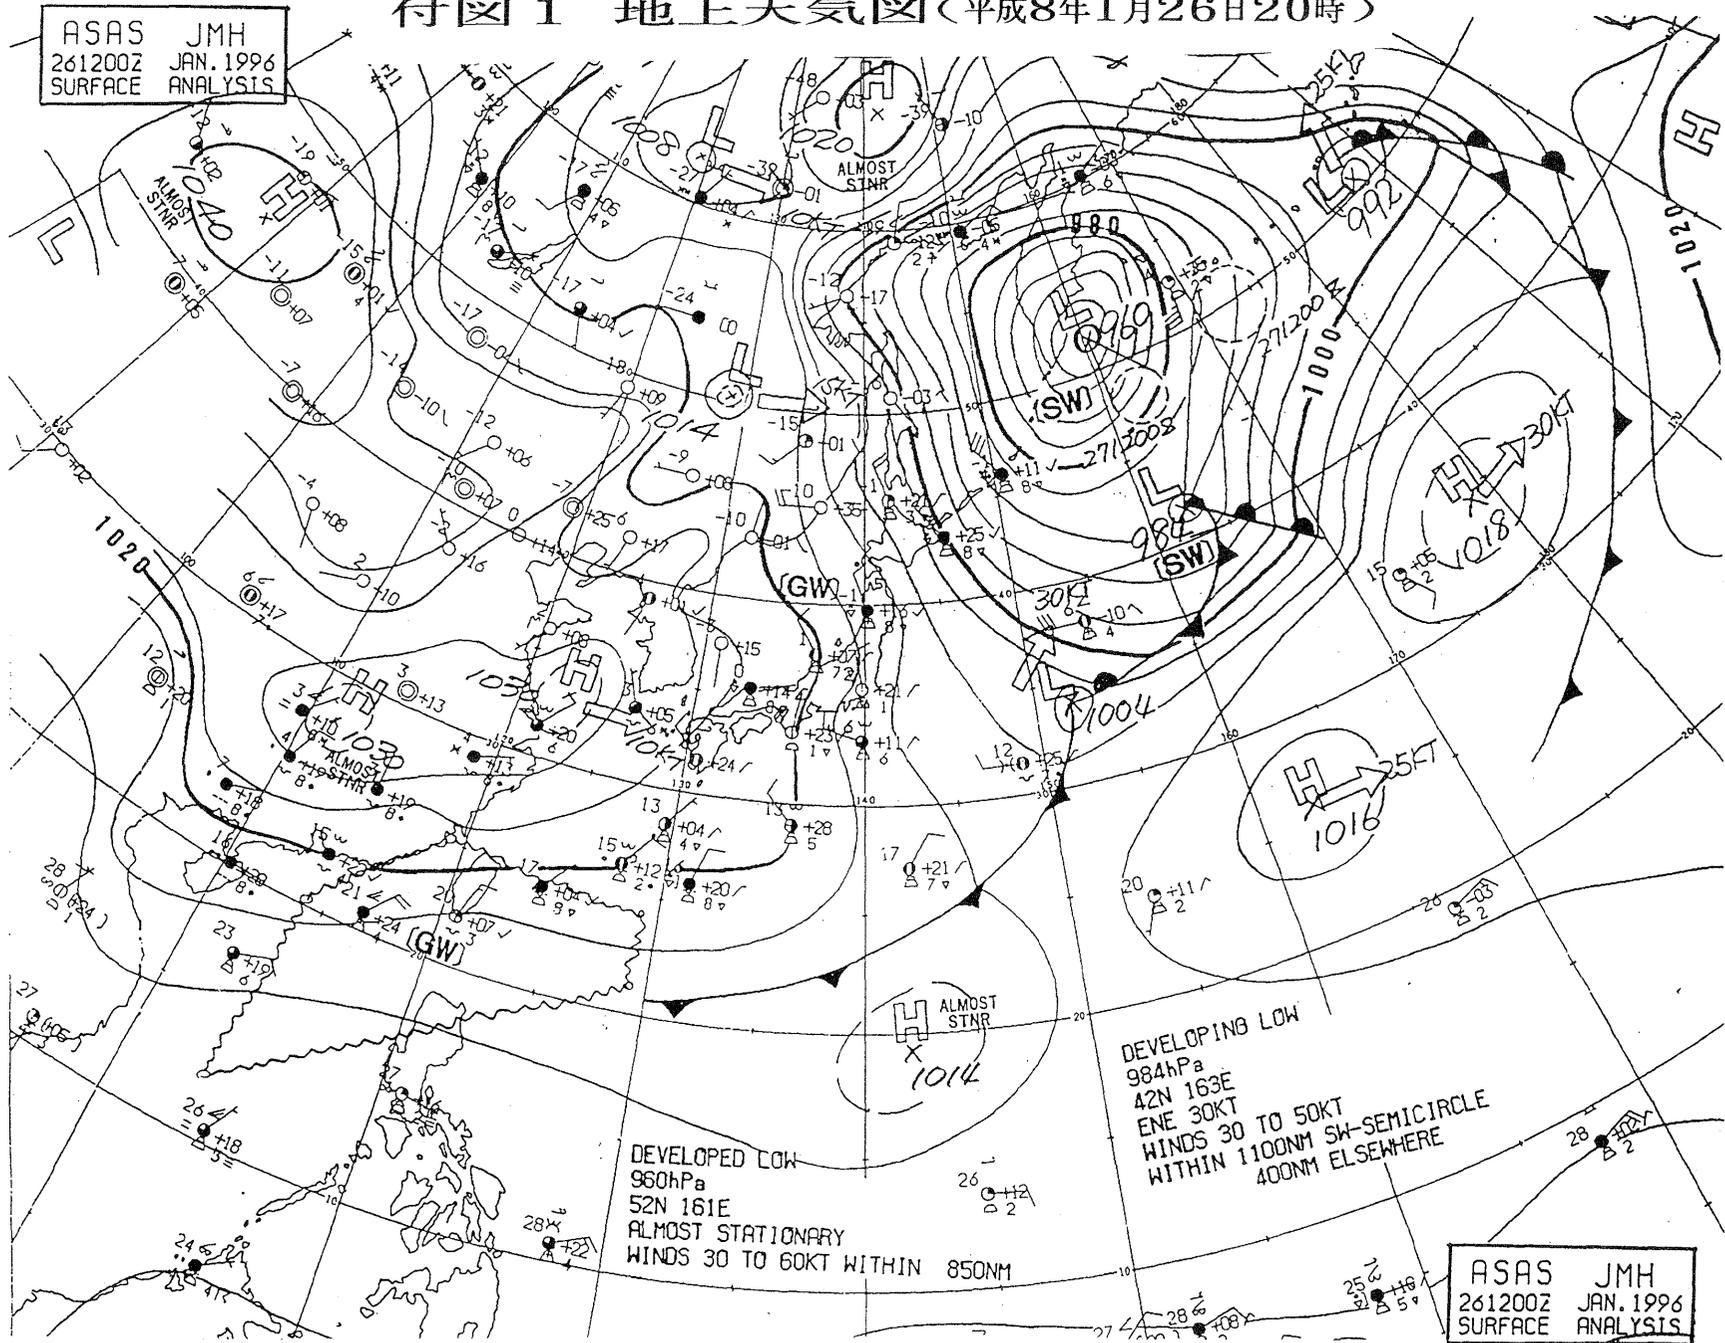
付図 1 地上天気図(平成8年1月26日20時)

地上天気図では、中国から黄海にかけて移動性高気圧が、また北海道の東北に発達した低気圧が位置していた。日本一帯は冬型の気圧配置となり、西日本では次第に高気圧圏内に入り始めていた。山陰から中国地方の山地一帯は雲頂10,000ft以下の積雲が分布していた。

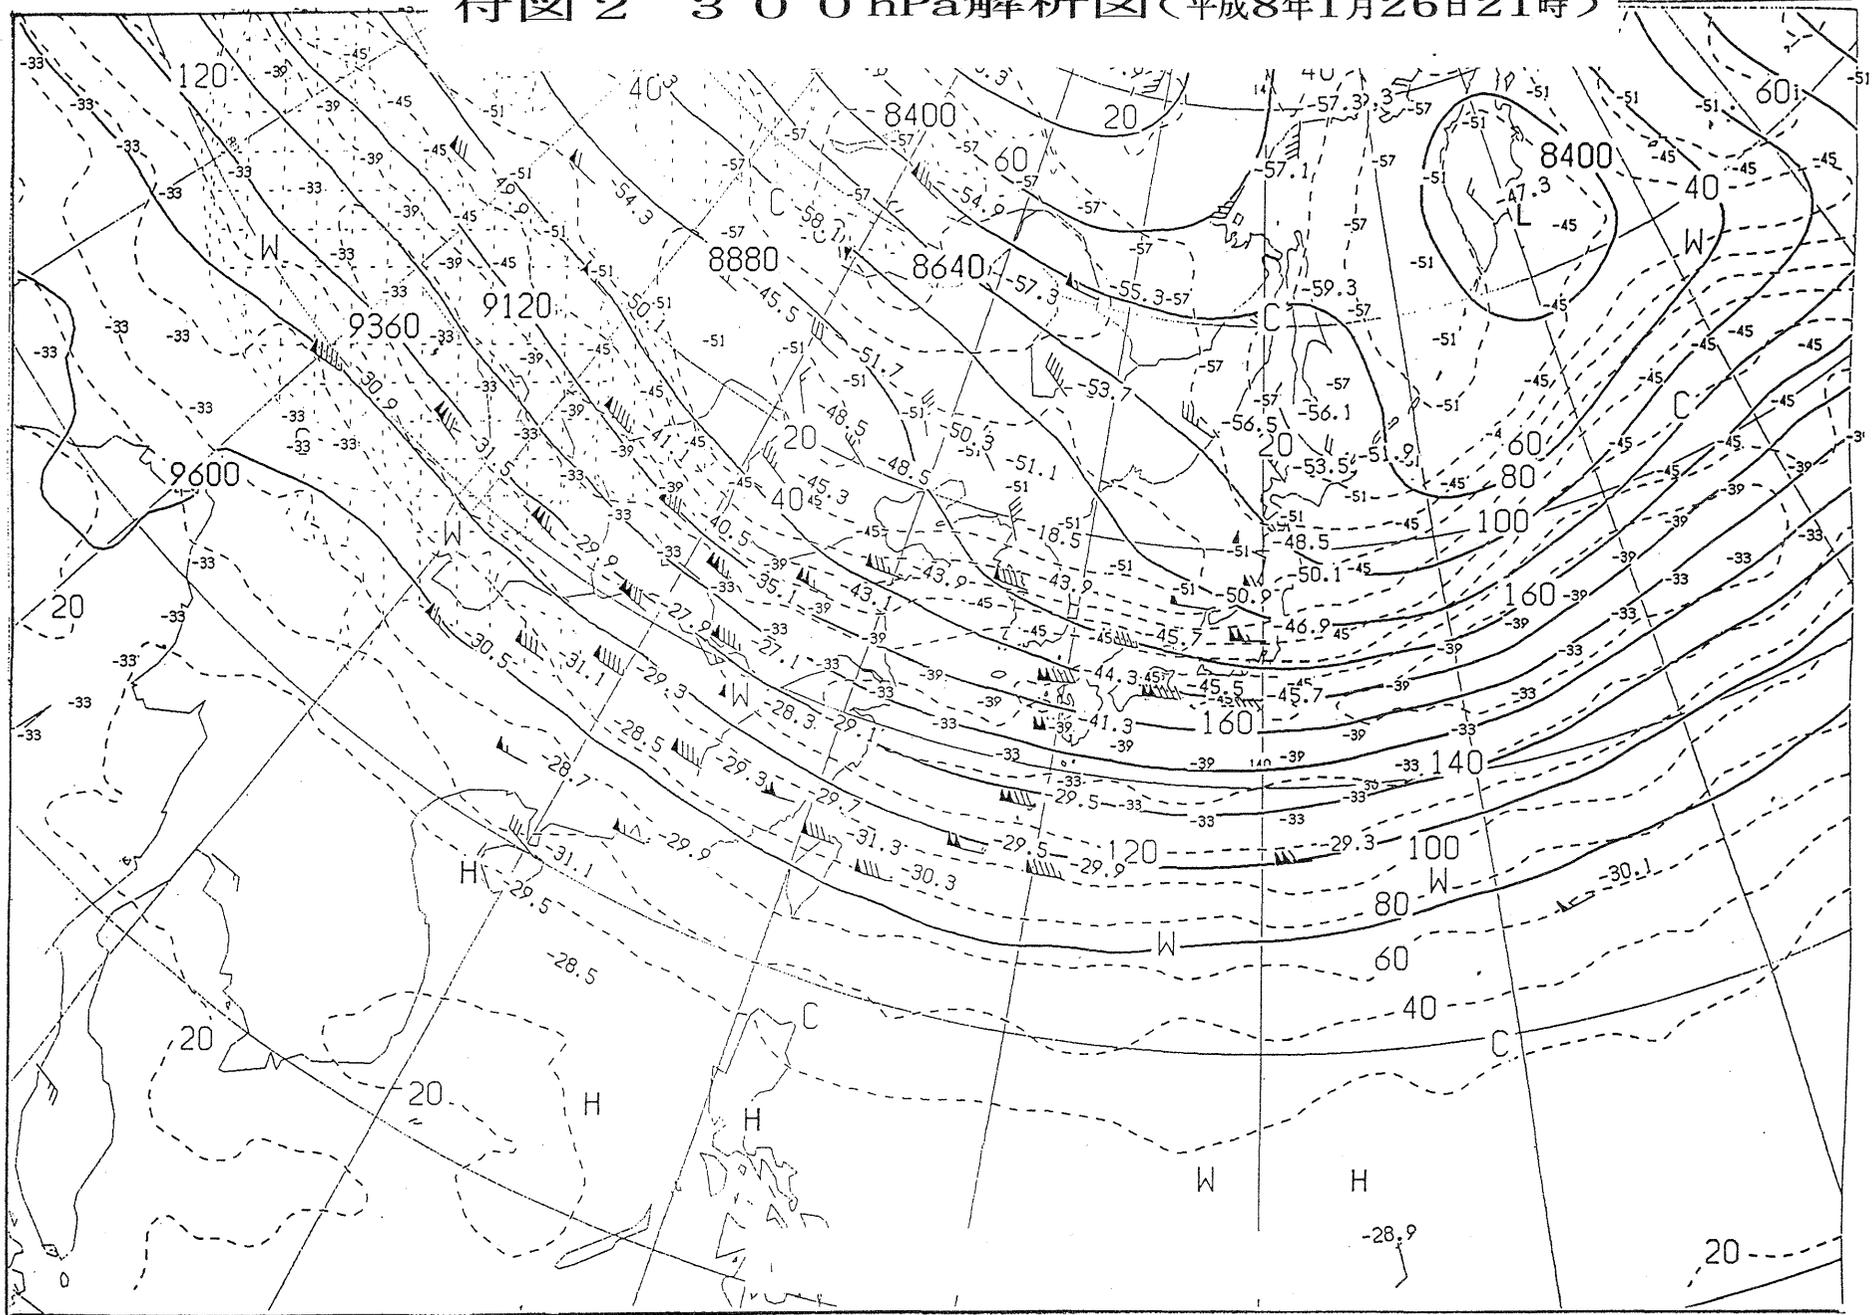
付図2 300hPa解析図(平成8年1月26日21時)

300hPa面では、ジェット気流の軸が福岡～瀬戸内海～浜松を連ねる線上に位置し、500hPa面にもジェット気流が、温度傾度が強まった近畿～東海地方に現れていた。また、国内悪天予想図(1月26日21時予報)によると、九州西部海上から四国及び東海沖太平洋上にかけて、FL180～FL280に並程度の晴天乱気流が予想されていた。(付図1、2、3及び4参照)

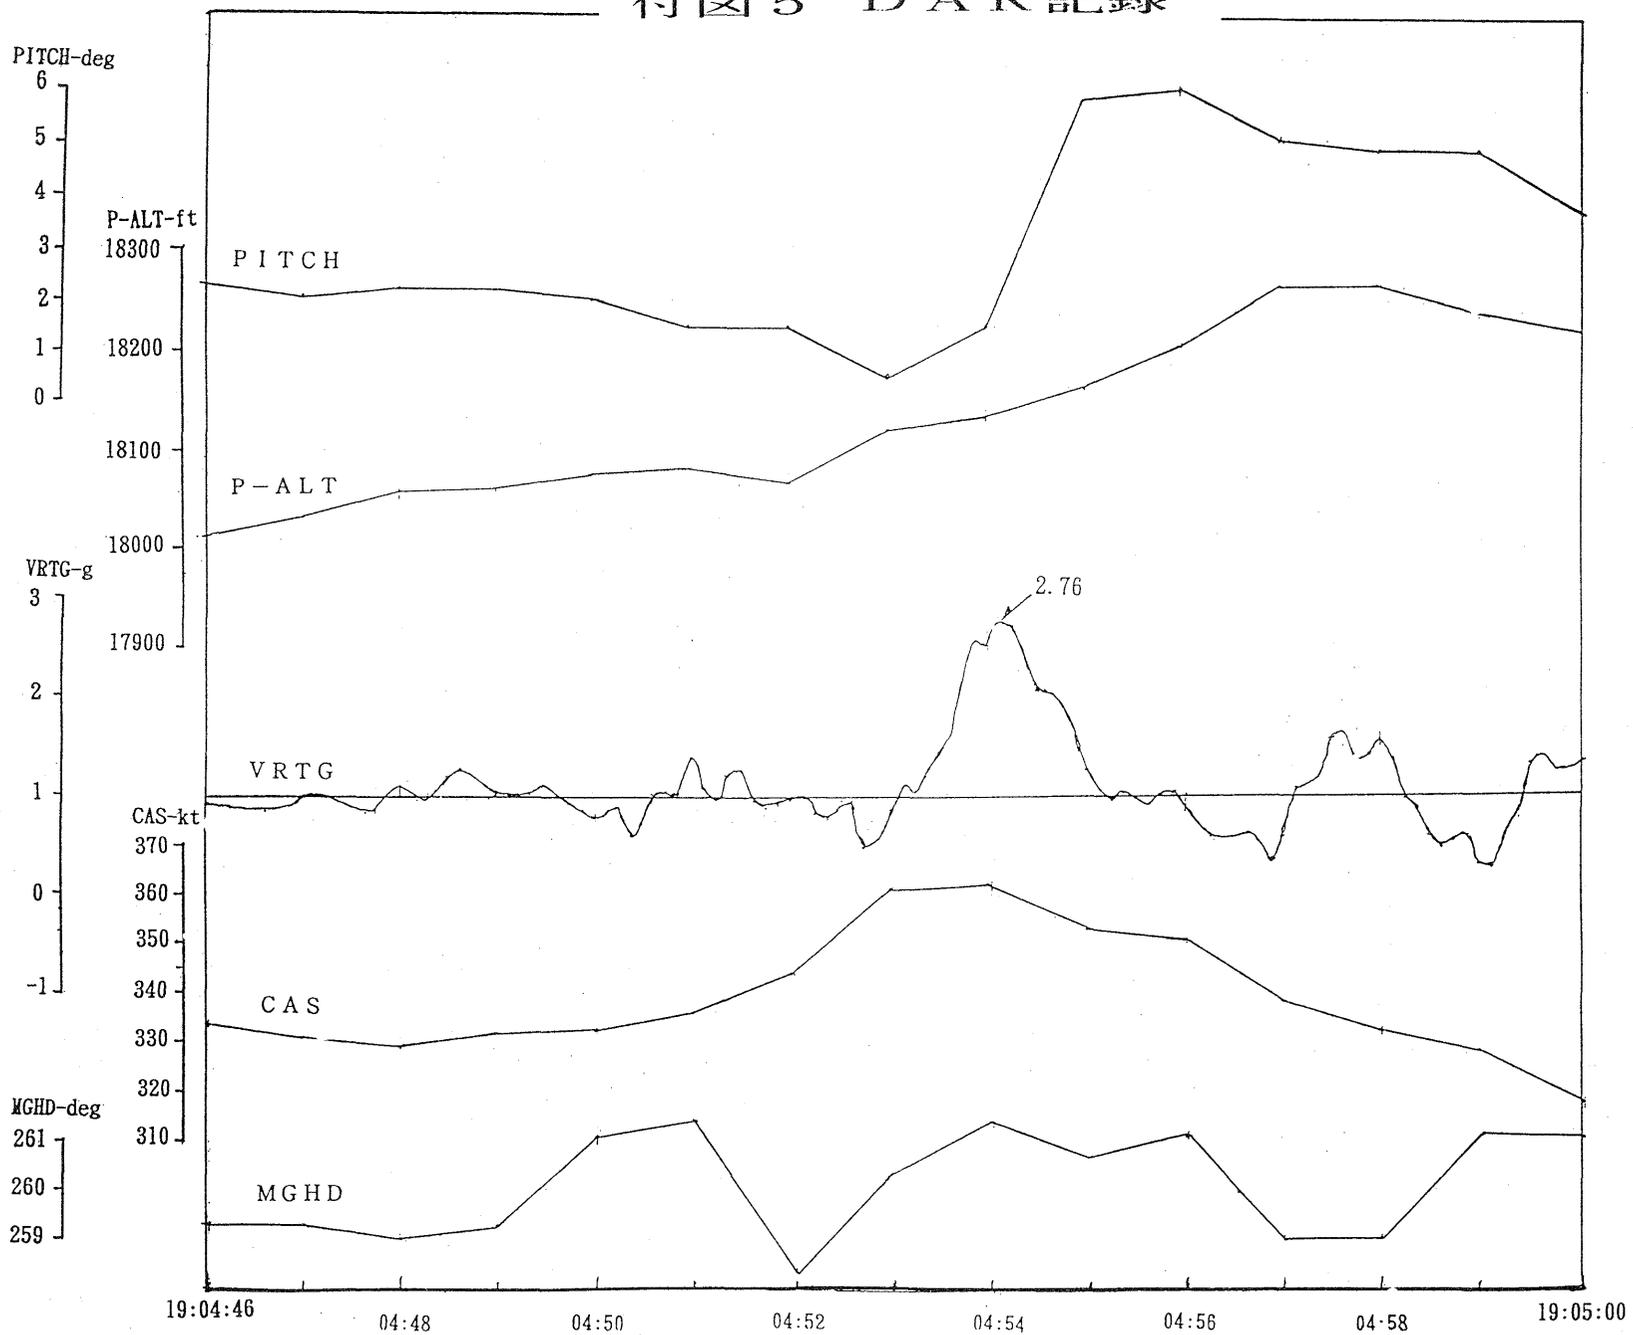
付図5 DAR記録

なお、同機に搭載されていたDAR（飛行記録装置：Digital AIDS Recorder、以下「DAR」という。）によると、19時04分54秒ごろに垂直加速度2.76gが記録されていた。（付図5参照）

3.1.1 同機に搭載されていたDARによると、19時04分54秒ごろに垂直加速度2.76gが記録されており、19時05分ごろに乱気流に遭遇したとする機長等の口述と符合することから、同機は乱気流に遭遇したものと推定される。
