航空事故調査報告書
シンガポール航空所属
エアバス・インダストリー式A310-300型9VSTZ
長崎県福江市北東約27kmの上空
平成7年1月21日

平成8年10月3日
航空事故調査委員会議決
委員長 竹内和之
委員 小林哲一
委員 川井力
委員 東口實
委員 相原康彦

1.1 航空事故の概要

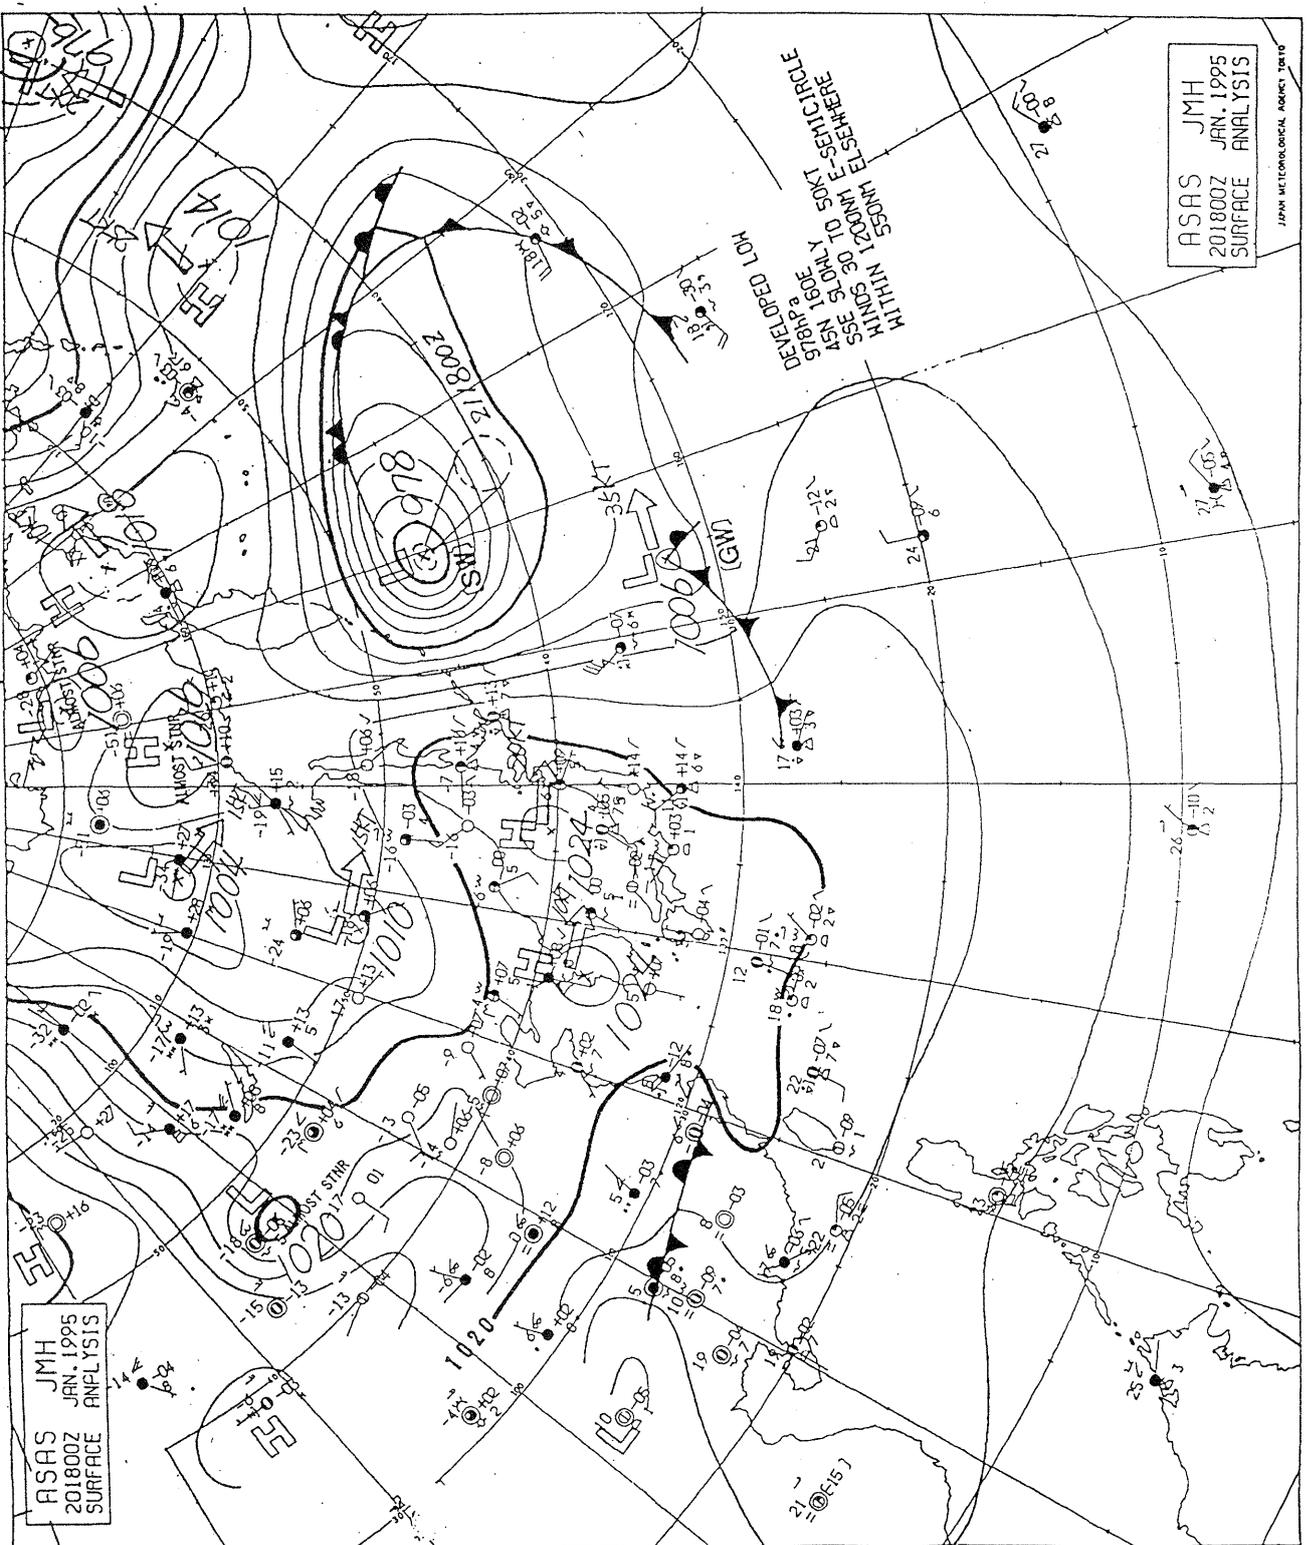
付図1 地上天気図 (平成7年1月21日 03時)

九州北部地方は、朝鮮半島付近に中心を持つ高気圧に覆われており、全般に晴れています。東シナ海に低気圧が発生し、九州に近づく見込みです。このため、初めは薄曇りが広がる程度で晴れますが、次第に雲が厚くなり夕方前からは雨が降り出すでしょう。

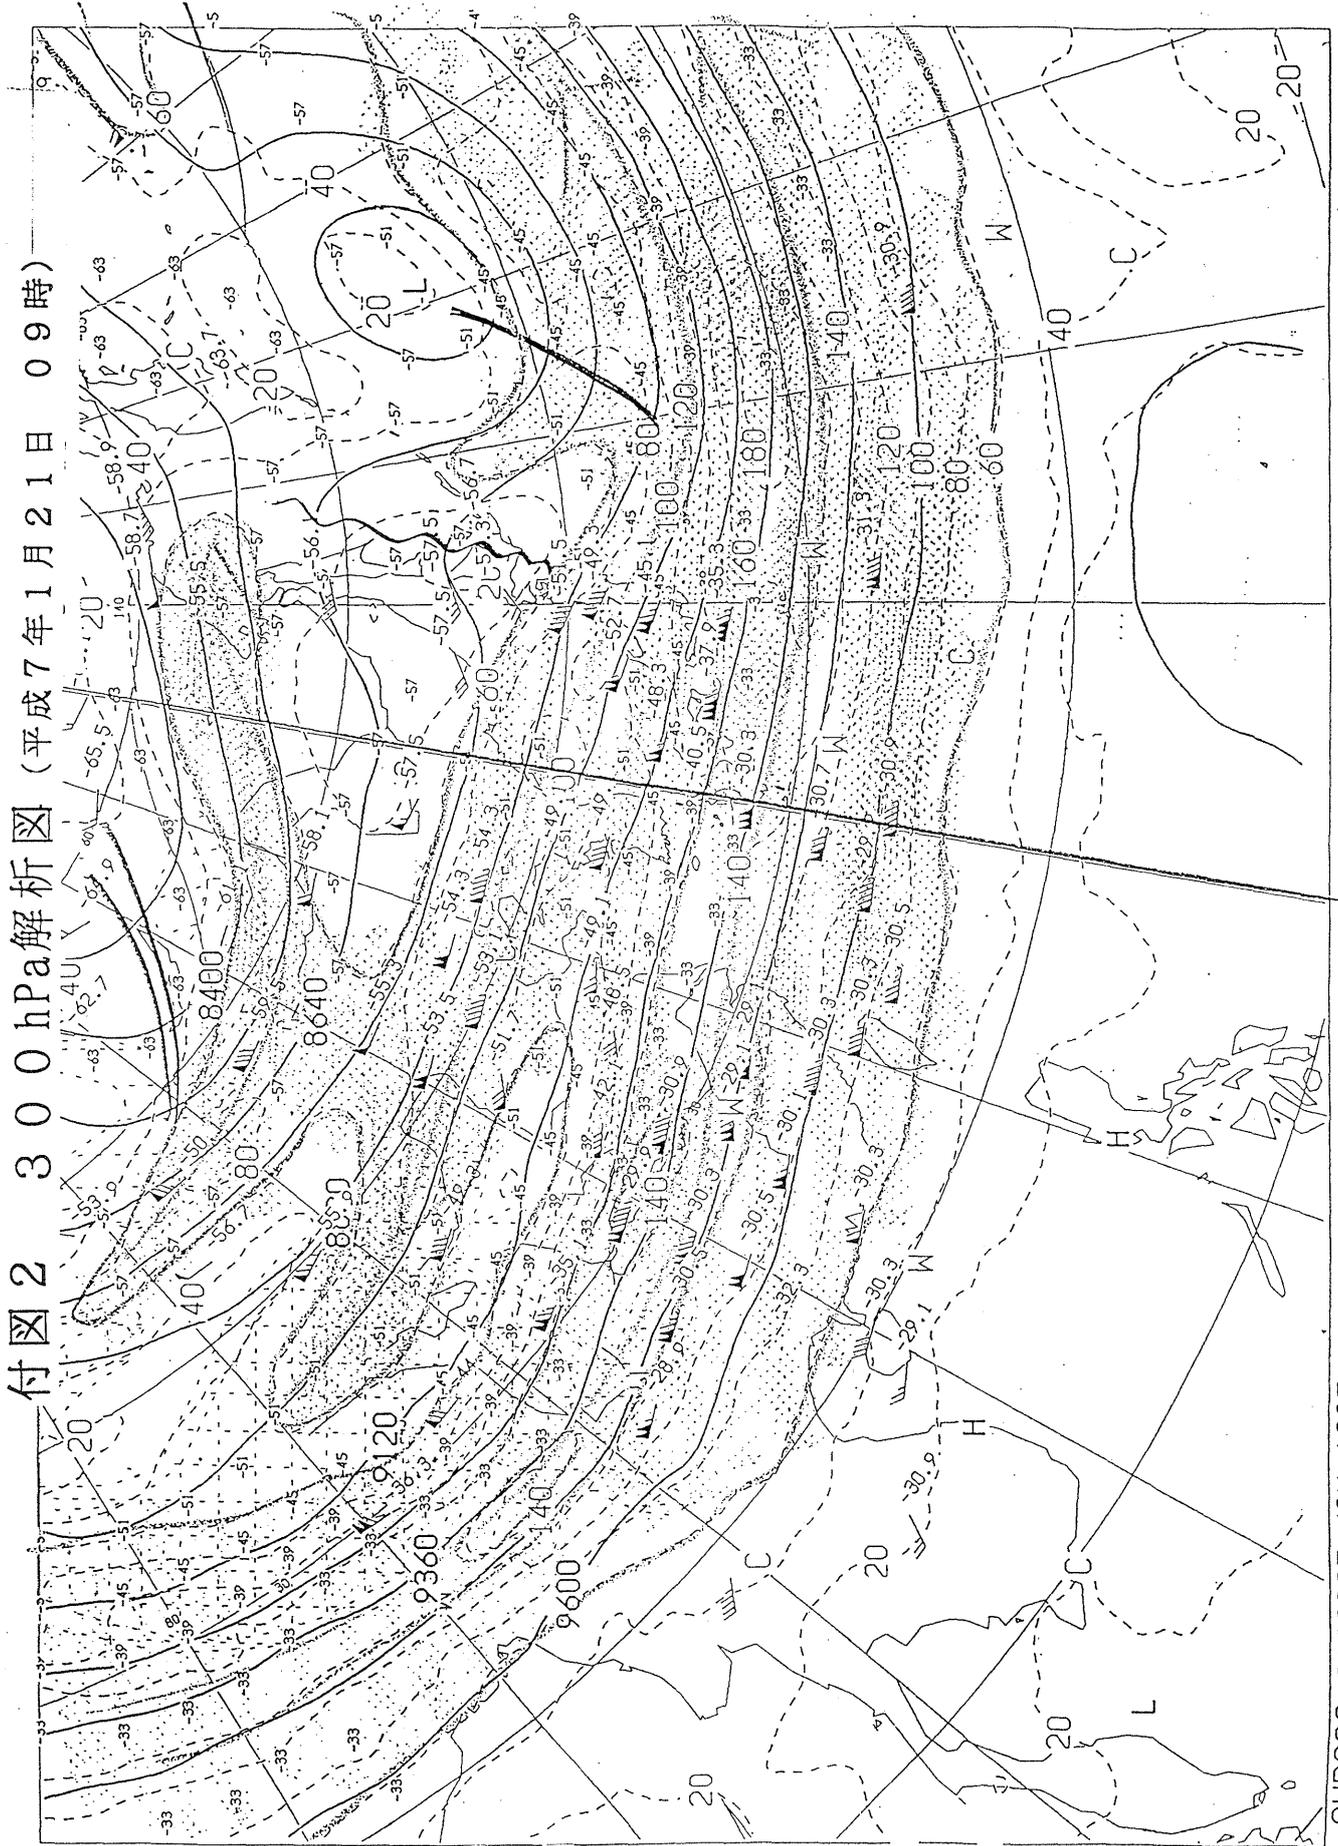
付図2 300hPa解析図 (平成7年1月21日 09時)

高層天気図の300hPa面には、大陸から九州地方を通る風速160ktに達するジェット気流があり、500hPa面には九州上空に60kt程度の強風域が観測されていた。

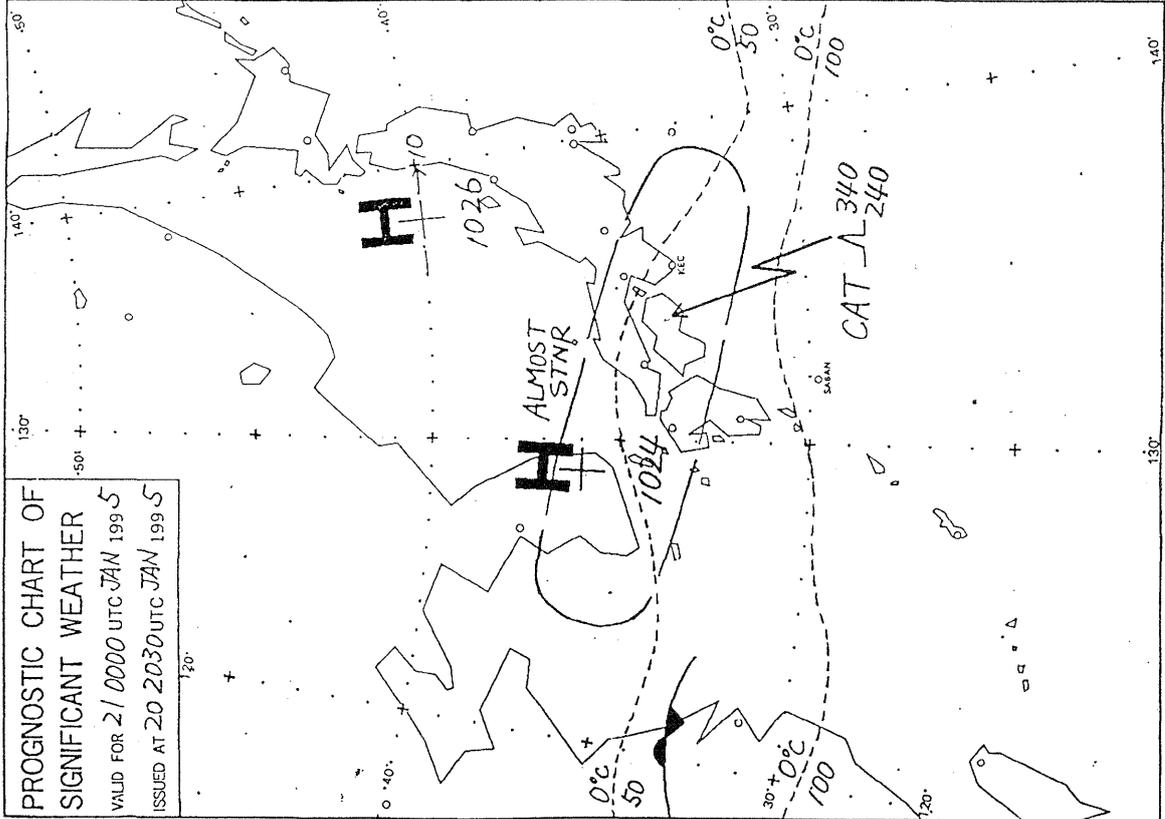
付図4 国内悪天予想図 (平成7年1月21日 09時)

また、国内悪天予想図（平成7年1月21日09時）によると、朝鮮半島から九州北部と四国にかけて、FL240～340に並程度の晴天乱気流が予想されていた。

3.1.2 国内悪天予想図によれば、朝鮮半島南部から九州北部と四国にかけて、FL 240～340に晴天乱気流が予想されていたが、機長は航空路情報提供業務(AEIS)等を利用して確認していなかったものと推定される。
