航空事故調査報告書

レーク式250ターボ型JA4095

岡山県邑久郡邑久町吉井川

平成8年5月18日

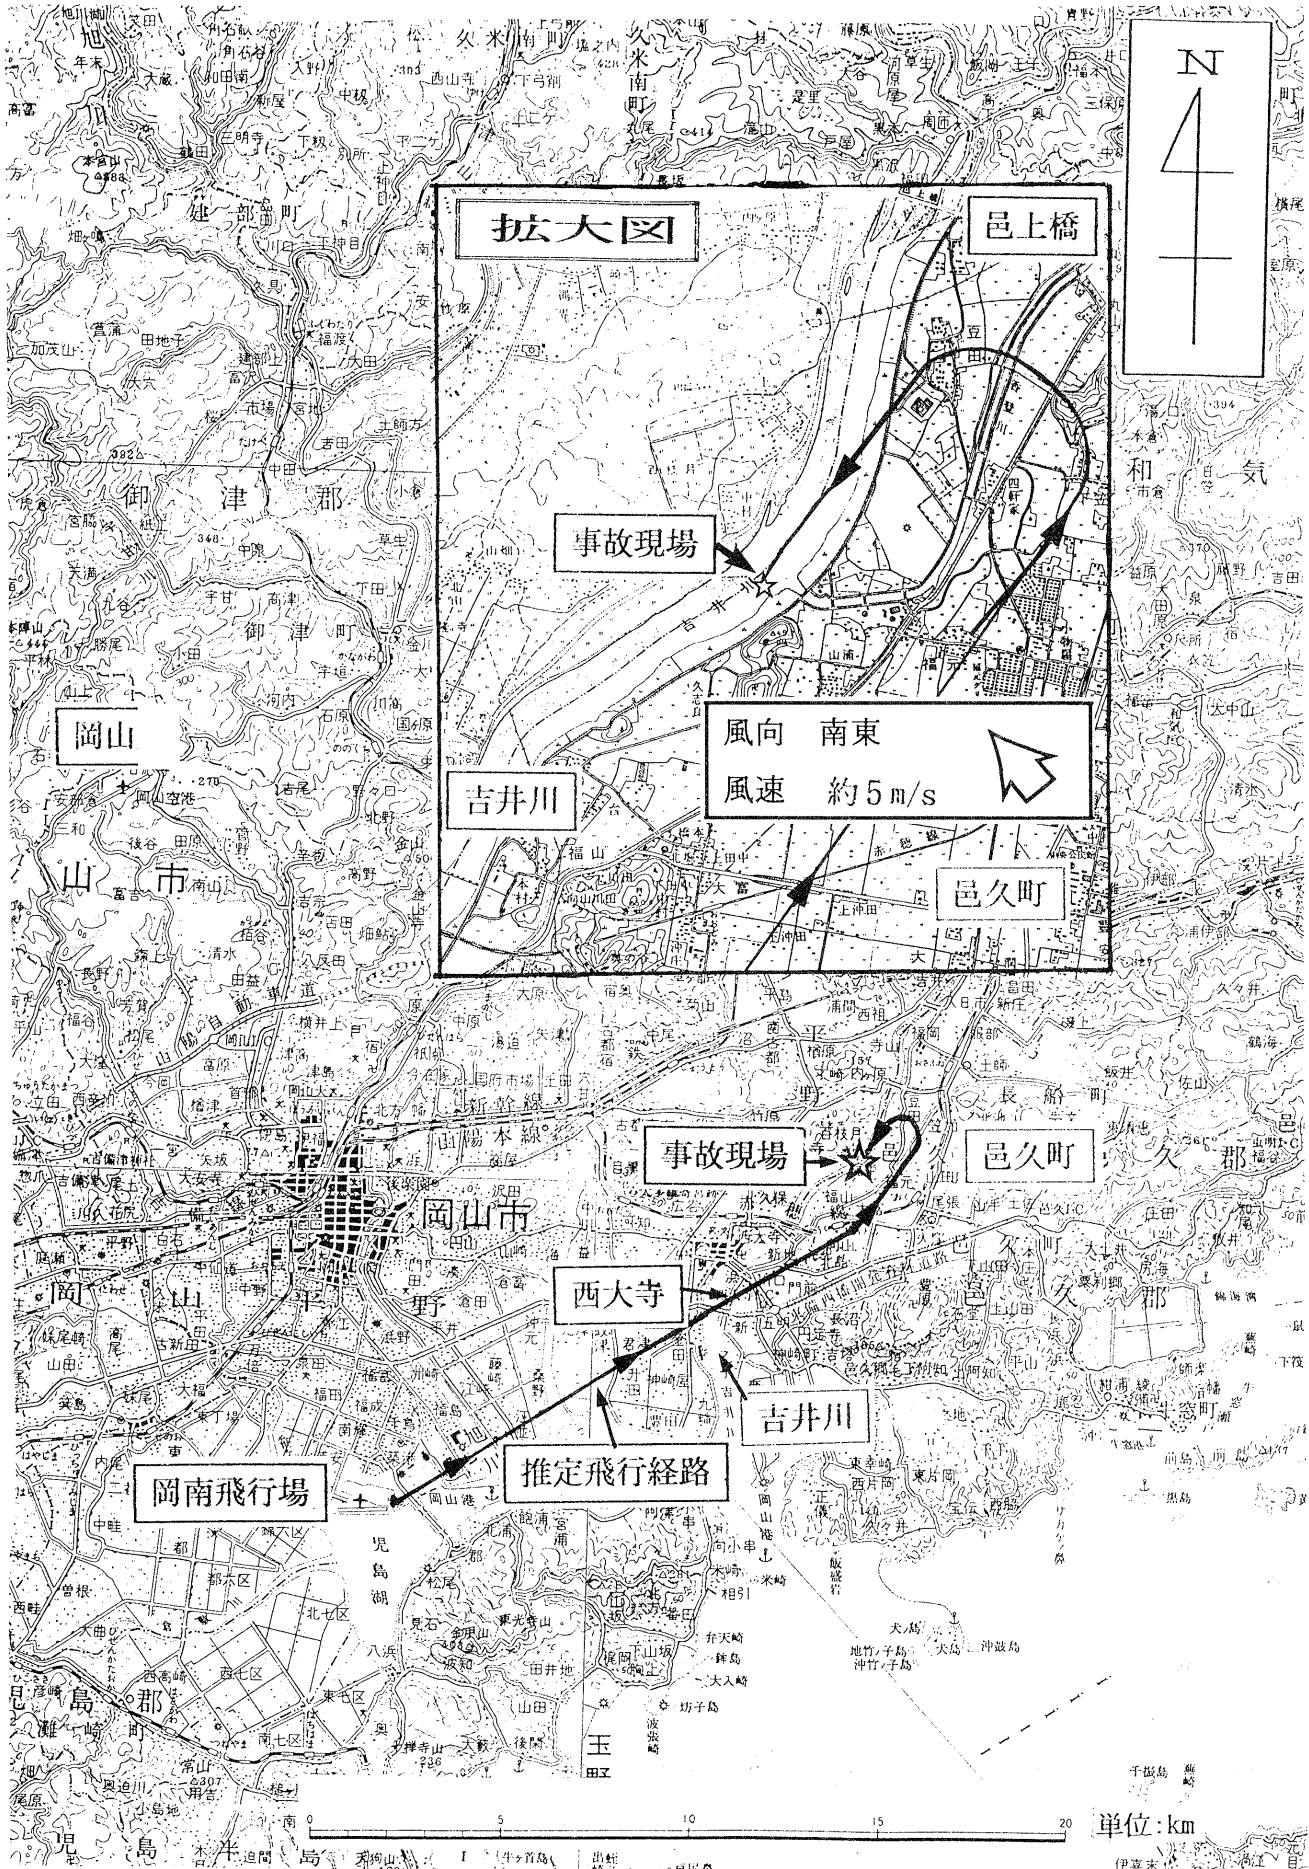
付図1 推定飛行経路

邑久滑空場に平行して流れている吉井川で離着水を1回行う予定で、邑上橋の手前で進入を試みた。その時の高度は、約800ftであった。

ショート・ファイナルになった時(川の上空)、風を川の波で確認したところ、東(左翼側)からの風が吹いているよう(水面がさざ波状態)であった。

左前方から風が吹いていると思っていたが、着水しようと低空になった時、左真横の風であったため、一瞬着水をやめゴー・アラウンドを行おうと思ったが、そのまま着水することを決心した。

事故発生地点は、岡山県邑久郡邑久町の吉井川で、事故発生時刻は、14時00分ごろであった。（付図1参照）

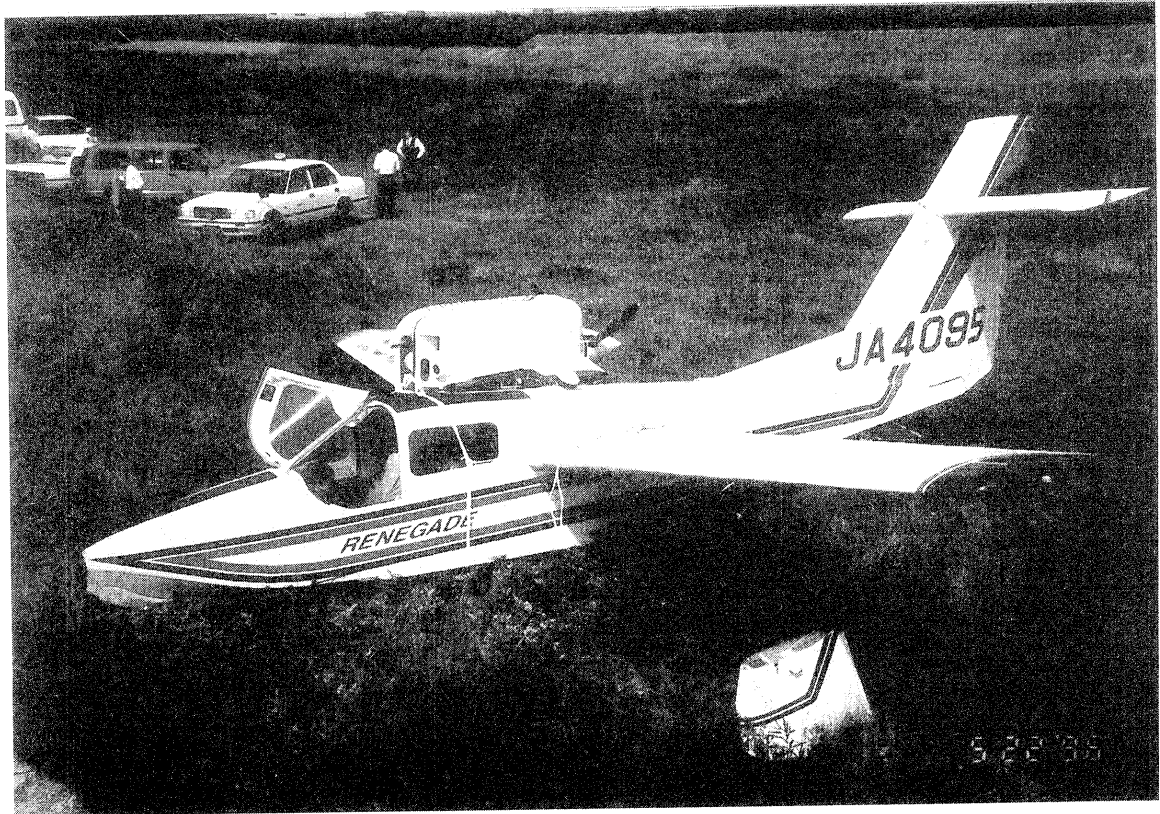
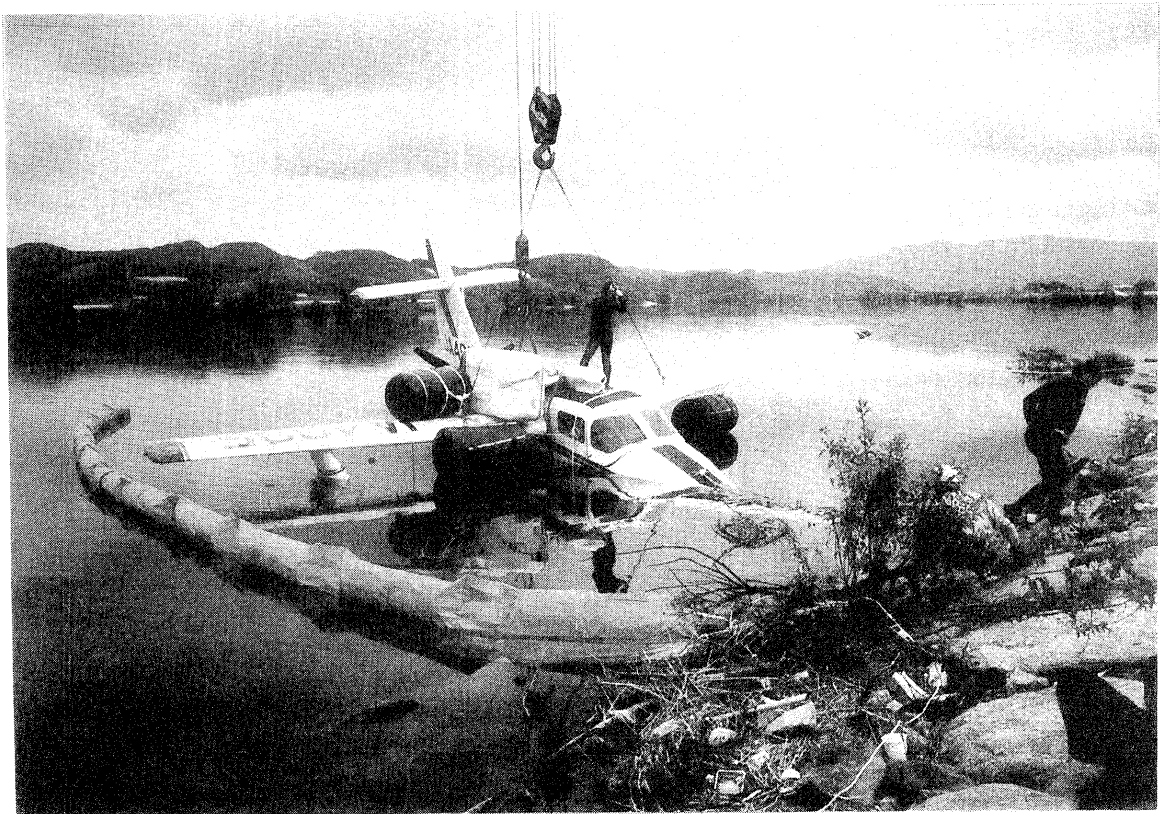
寫真 事 故 機

左側の補助フロートが、主翼下面の取り付け部から脱落し、川の水面に浮いていた。

エンジン・パイロンとともに胴体取り付け部で破断し、左タイ・ロッドを引きちぎり右主翼上に倒れていた。

エンジン及びエンジン・パイロンが右側に倒れたことにより、回転していたプロペラが当たり、胴体右側の上面から側面にかけて外板（S T A 2 0 4 . 8 8 部分）に約 1 2 cm × 4 0 cm の破口が生じていた。

エンジン及びエンジン・パイロンが右側に倒れたことにより、回転していたプロペラが当たり、右主翼内側後部が約 2 6 cm × 1 3 0 cm 破損していた。

エンジン及びエンジン・パイロンが右側に倒れたことにより、回転していたプロペラが当たり、右フラップ内側が約 2 0 cm × 1 6 5 cm 破損していた。

エンジン及びエンジン・パイロンが倒れたことにより、回転していたプロペラが胴体部及び主翼部材に接触し、プロペラ 3 枚とも先端部が欠損又は損傷していた。

3.1.6 同機は着水後、機首が急激に左方向に振られたため、右に横滑りし、エンジン部に右方向の荷重がかかり、エンジン・パイロンが右に倒れたものと推定される。

その結果、回転していたプロペラ・ブレードが胴体外板に当たり、胴体外板に破口が生じ、ボートで曳航中に艇体構造となっている機体内部に浸水し、水没したものと推定される。
