型 式：ウルトラライト・エアークラフト式チャレンジャーⅡスペシャルー
R503L型超軽量動力機（複座）

識別番号：JR1206（財）日本航空協会識別番号）

発生場所：栃木県黒磯市高林1705-8の雑木林

発生日時：平成7年1月3日 15時30分ごろ

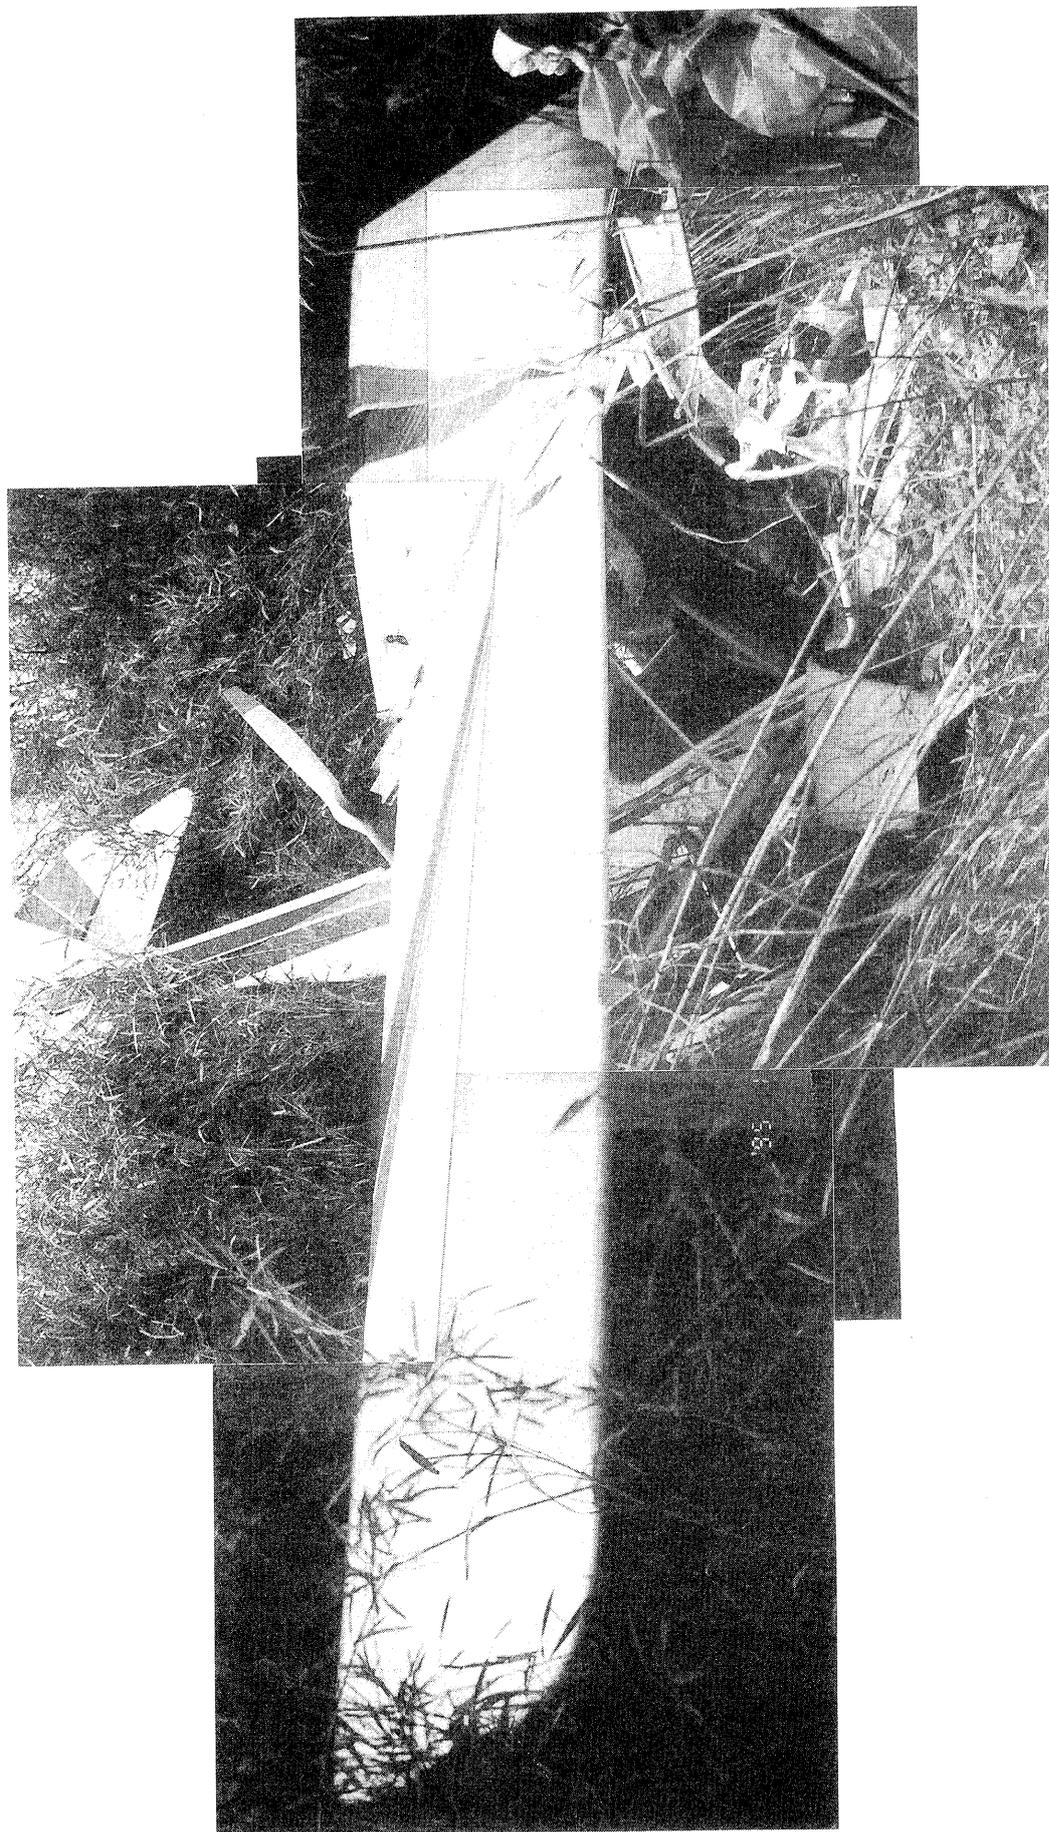
機 故 事 寫 真

操縦者 重傷 同乗者 軽傷
機体 中破、火災の発生なし
