所 属：個人所属  
型 式：シェンプ・ヒルト式ディスクス b T 型  
登録番号：J A 2 4 5 8  
発生場所：宮城県柴田郡川崎町支倉塩沢の雑木林  
発生日時：平成 8 年 9 月 2 3 日 1 3 時 4 0 分ごろ

### 1.1 航空事故の概要

J A 2 4 5 8（動力滑空機）は、平成 8 年 9 月 2 3 日 1 2 時 5 4 分ごろ霞の目飛行場を曳航機により発航し、宮城県柴田郡川崎町支倉付近上空を飛行中、低下した高度を回復するためエンジンを始動したが、高度の回復が間に合わず、畑地に不時着を試みたものの、最終旋回中に機首から落下、雑木林の西斜面に墜落。

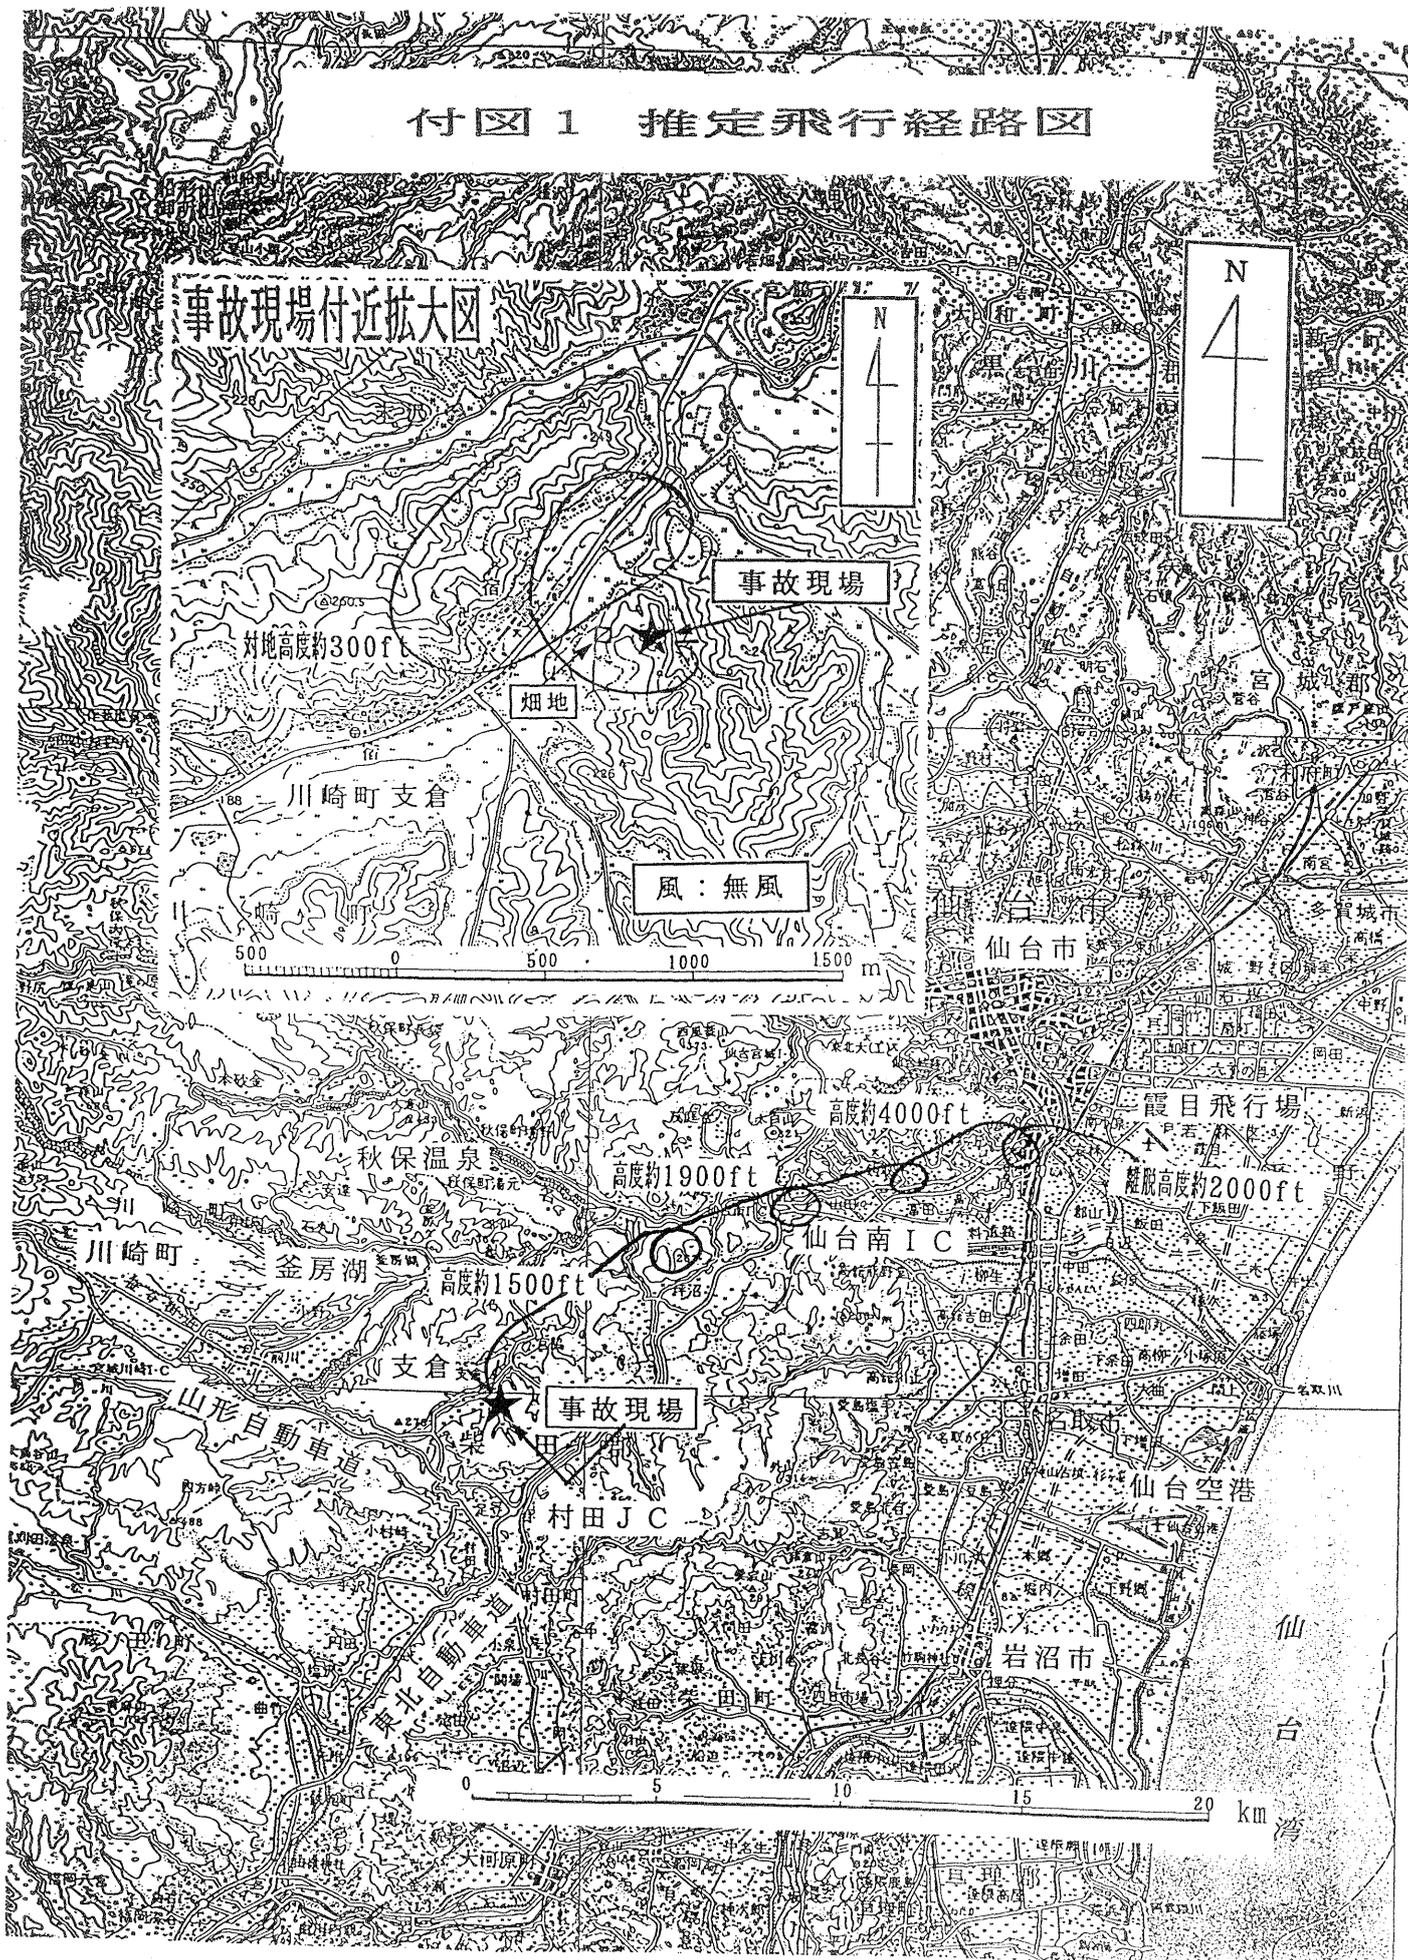
付図1 推定飛行経路図

同機は、当日2回目の飛行で、飛行機曳航により12時54分ごろ霞の目飛行場を発航し、飛行場上空付近気圧高度約2,000ftで曳航機から離脱した。その後同機は、東北自動車道仙台南IC付近でレジャー飛行し帰投する予定であったが、仙台南ICを超えて南下を続け、川崎町支倉上空付近で気圧高度約1,500ft(対地高度約700～900ft)となった。高度を獲得するため、エンジンを始動したが、高度の獲得が思うようにいかず、不時着を決心して、対地高度約300ftで近くの畑地（標高約200m）に着陸を試みたが、最終旋回中に失速し、機首から墜落。

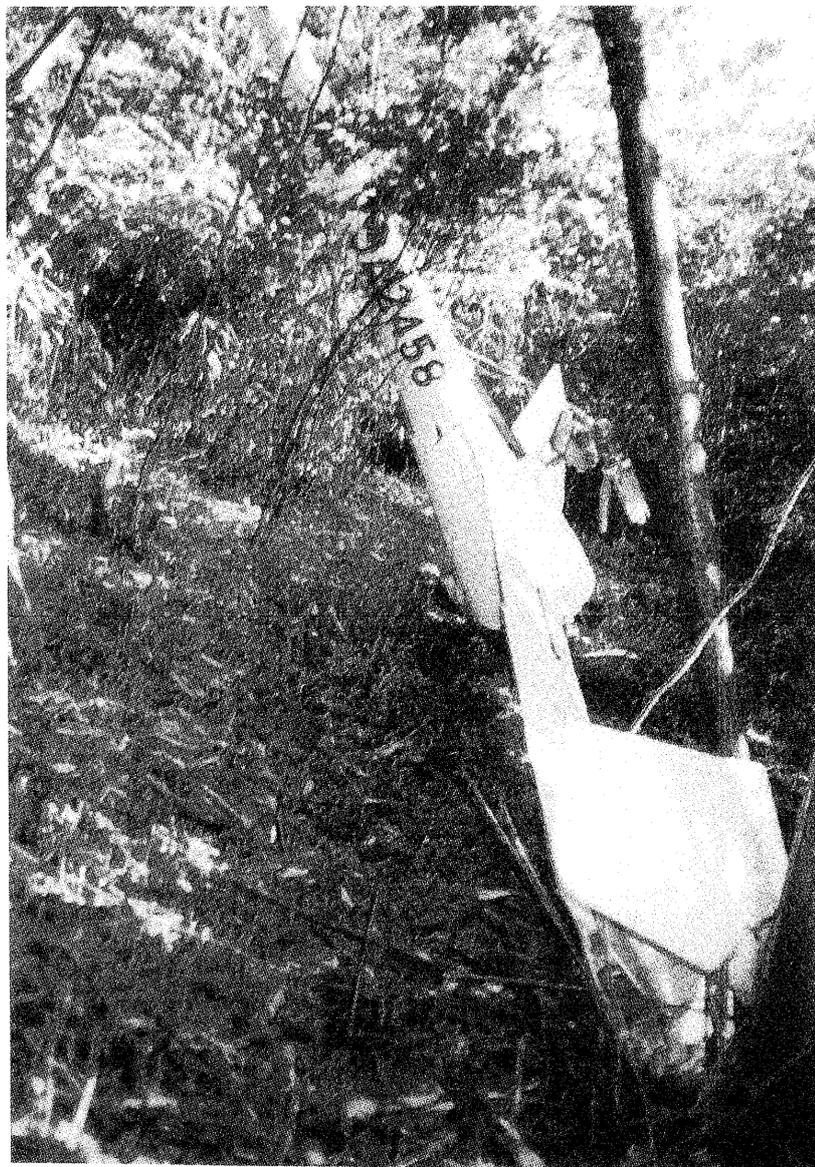
寫真 事 故 機

- (1) 操縦席は、主翼前縁付近から前方部分が押しつぶされた形で損傷。
- (2) 胴体後部は、主翼後縁付近で屈折し、破損。
- (3) 動力装置は展開され、エンジン及びプロペラには、損傷なし。
- (4) 右主翼は、翼端から約110cmのところで立木に衝突し、損傷。
- (5) 左主翼は、翼端から約63cmのところで立木に衝突し、損傷。
