航空事故調査報告書

パイパー式PA-28-140型JA3634

北海道赤平市

平成7年7月29日

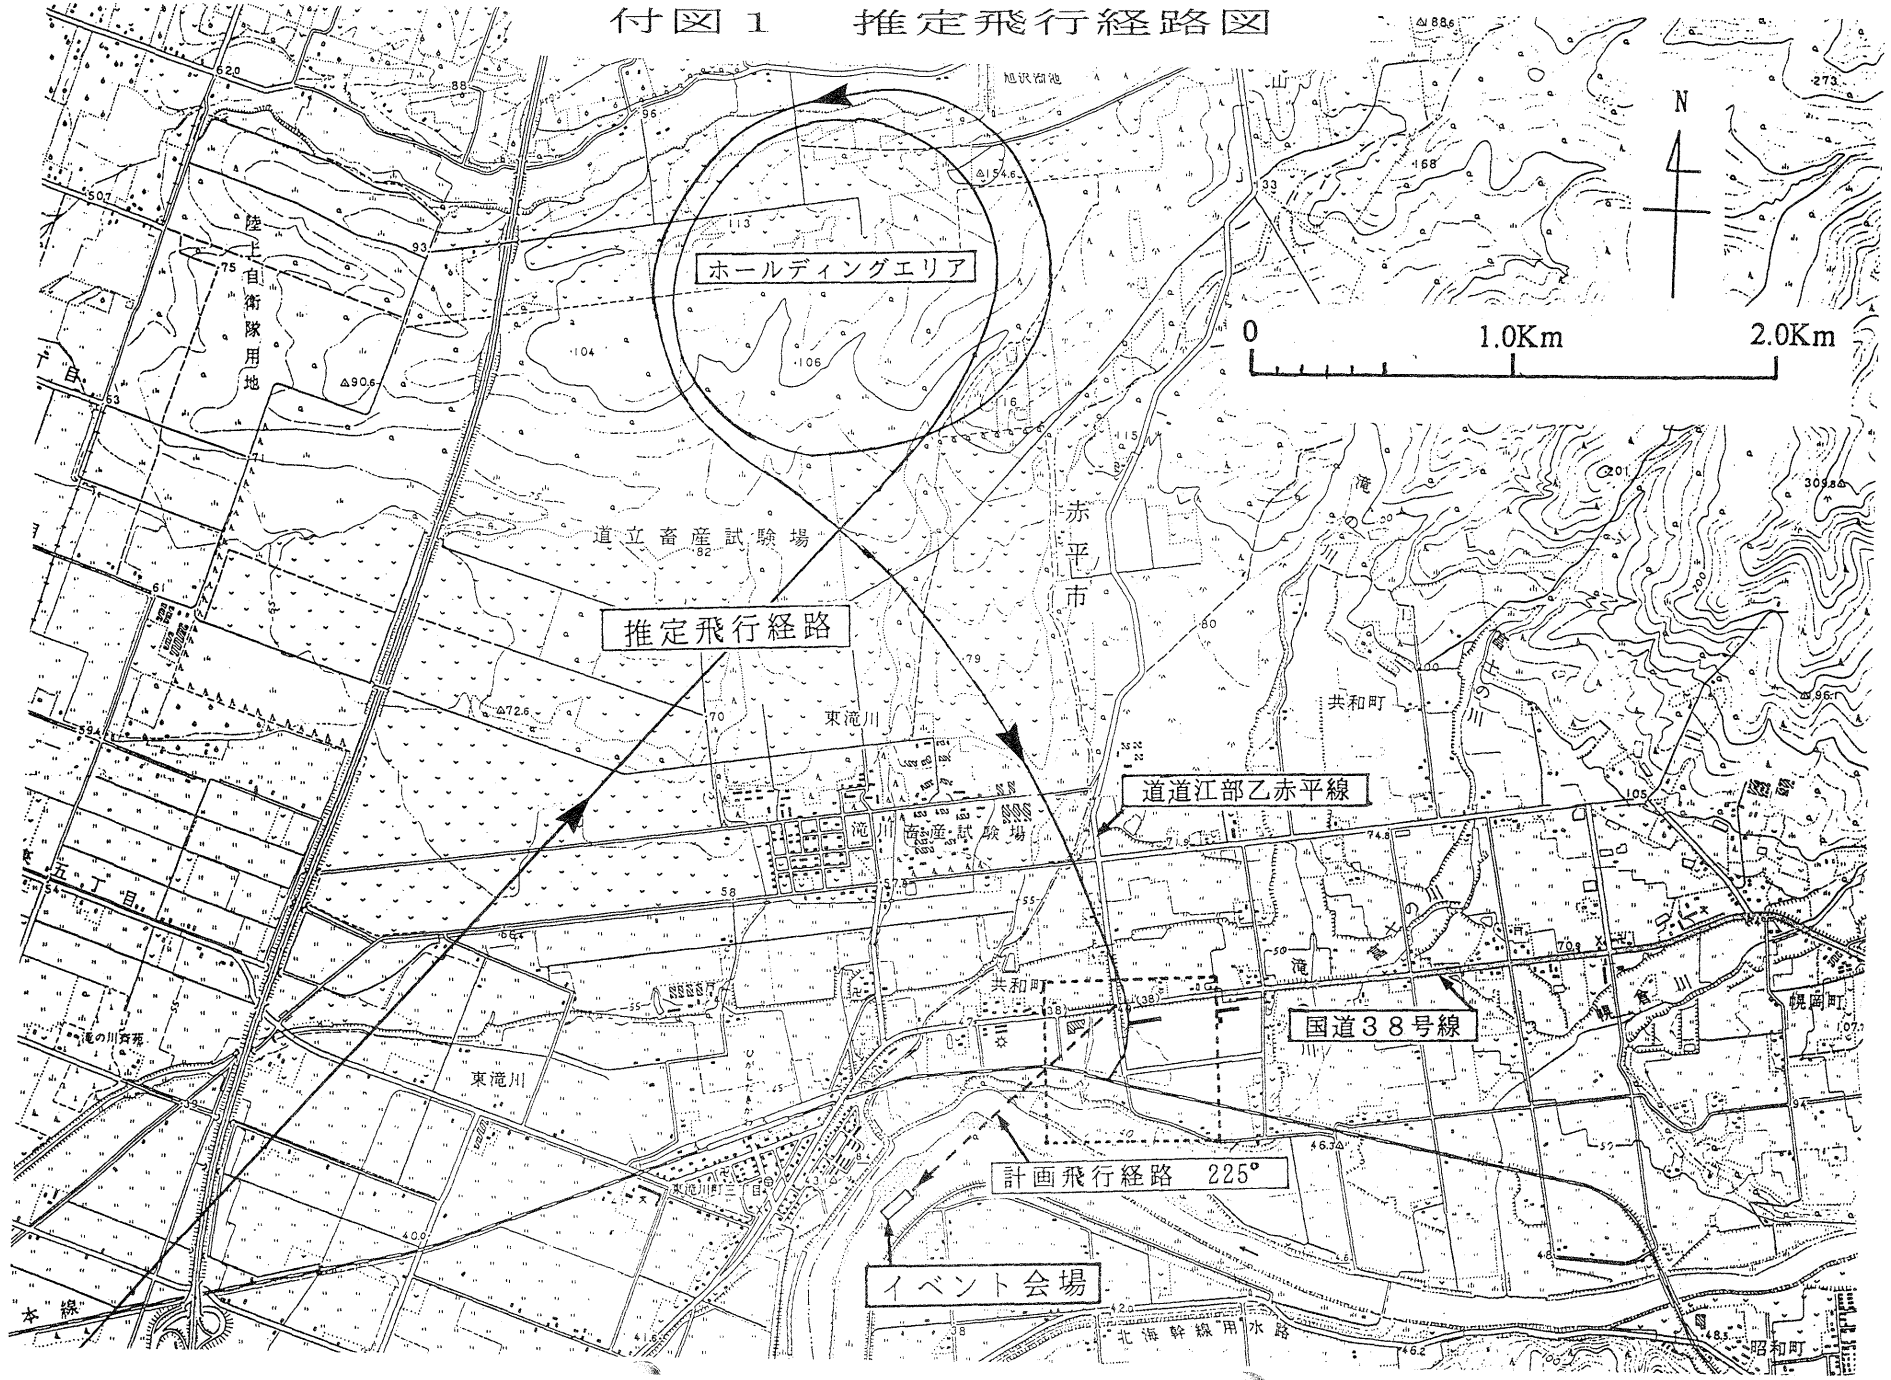
付図1 推定飛行経路図

同機は、地上高約26.5mの無線アンテナ用鉄塔の先端部から約4.2mの位置に右主翼の中央部が衝突し、右主翼翼端部が飛散した後、右に傾きながら同鉄塔から約98m離れたJR根室本線の線路上に機首部から墜落した。機体は、約30m×約20mにわたって散乱していた。

事故発生地点は、北海道赤平市共和町199番地9の無線アンテナ用鉄塔上で、事故発生時刻は14時33分ごろであった。

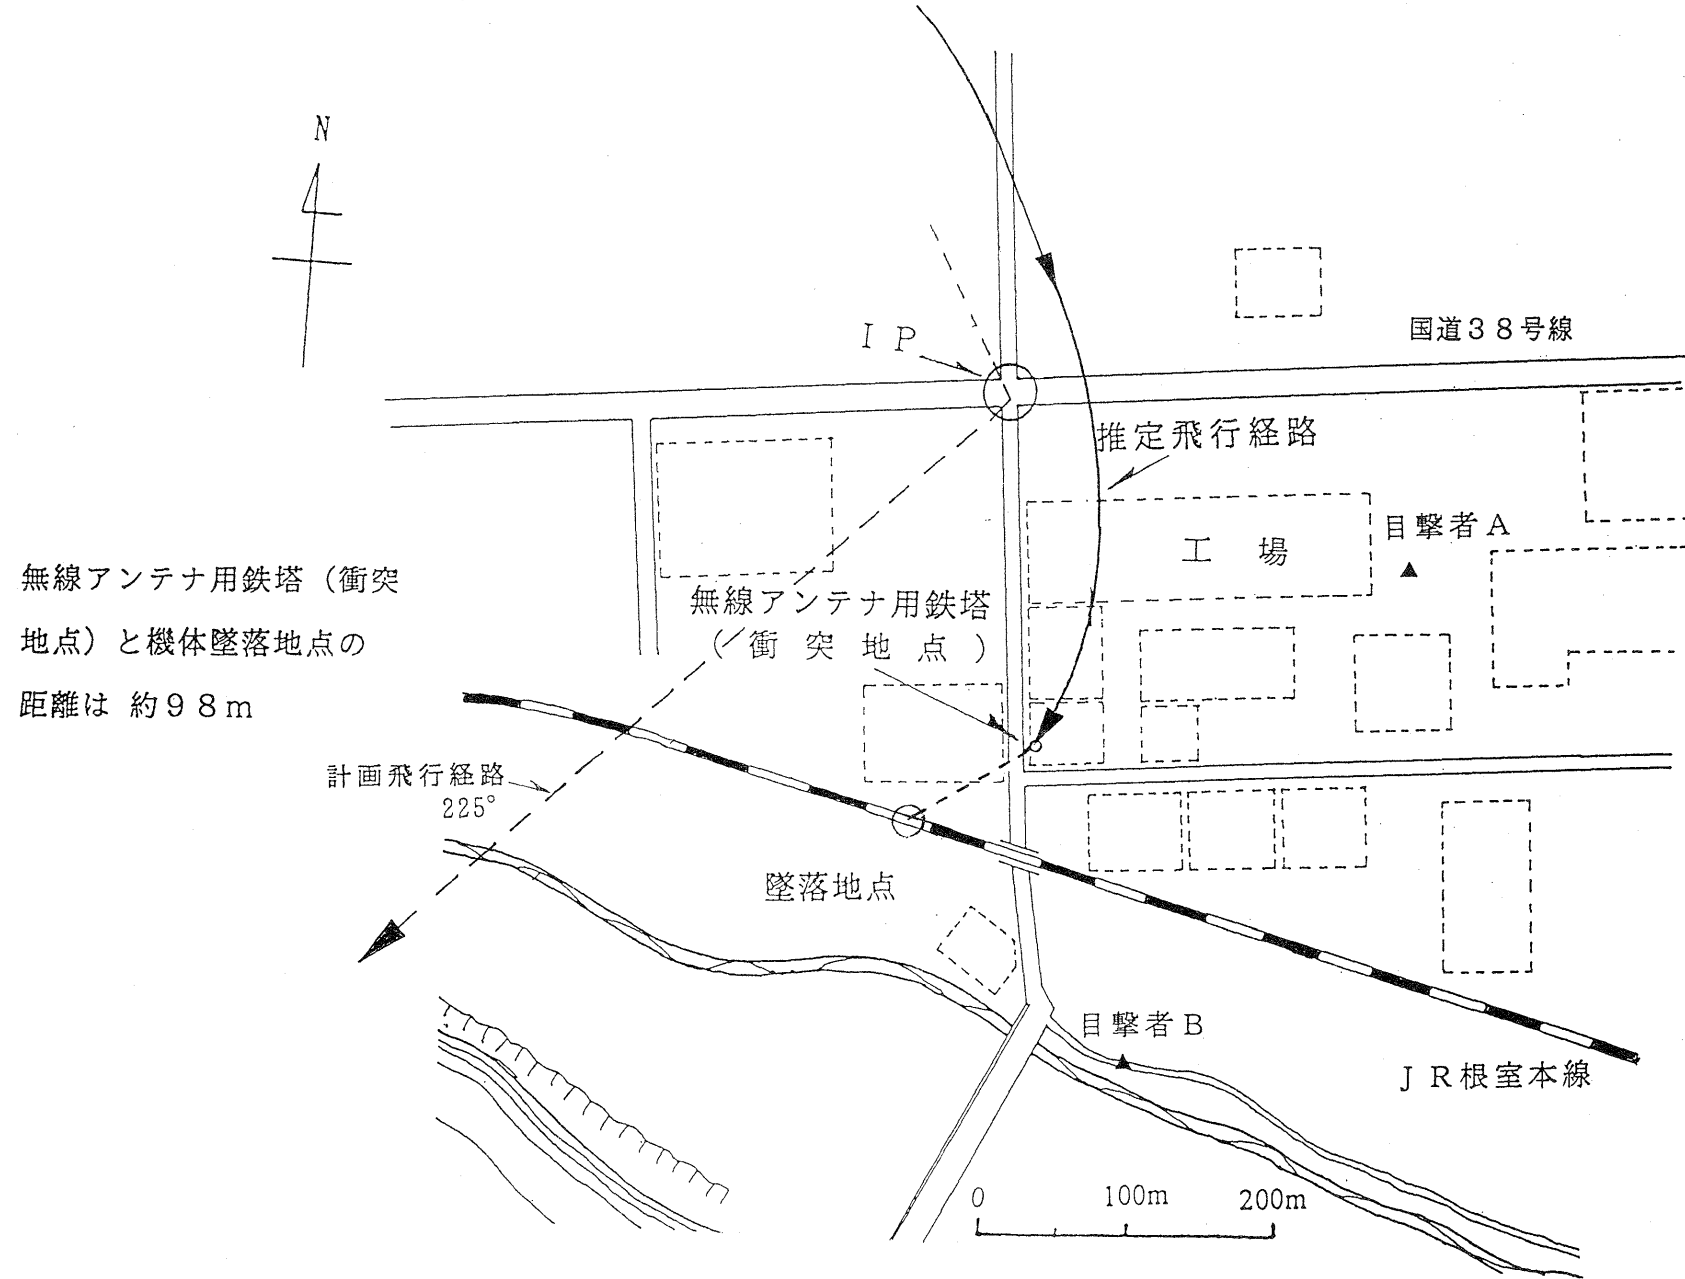
付図2 事故現場付近拡大図

無線アンテナ用鉄塔 (衝突地点) と機体墜落地点の距離は 約98m

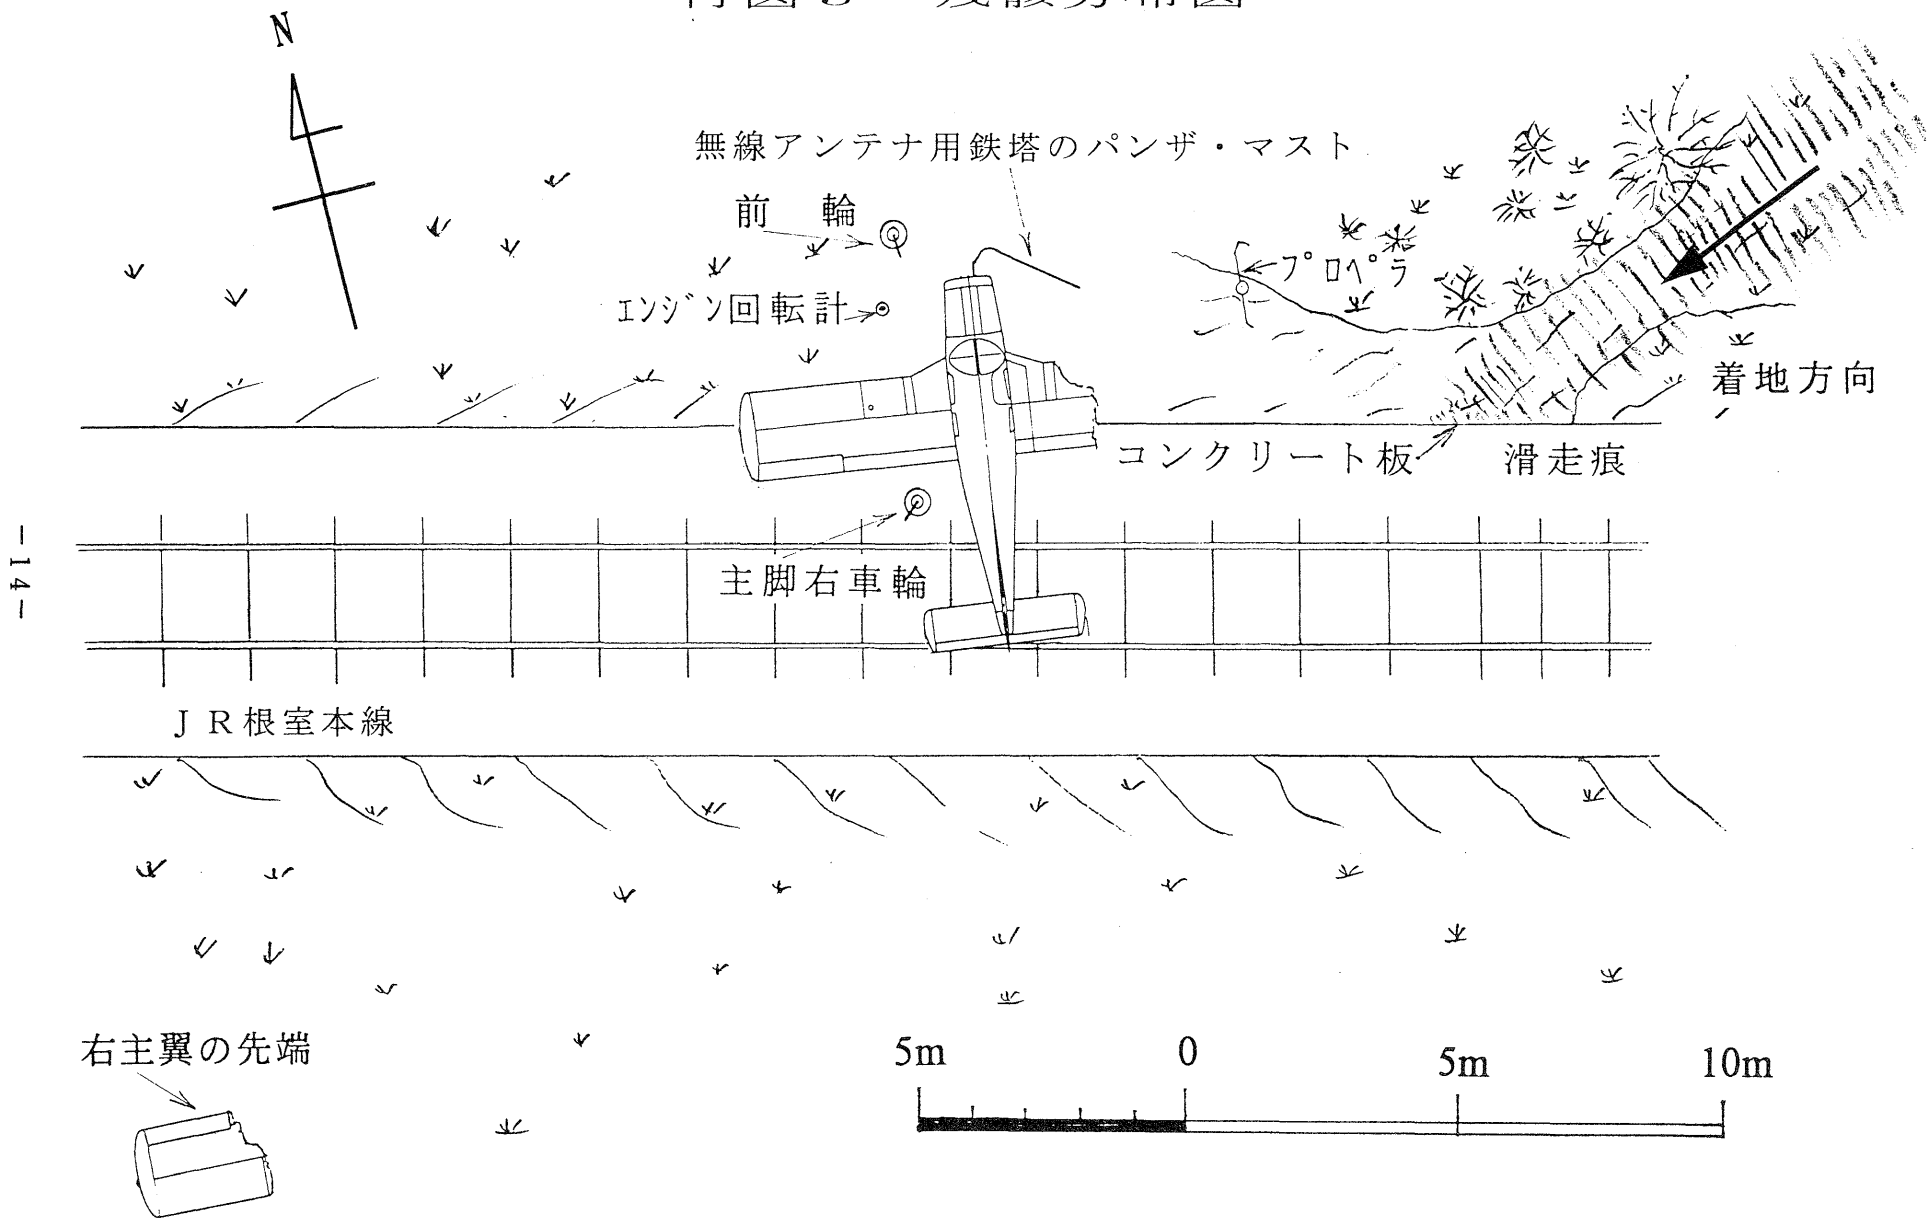
付図3 残骸分布図

事故現場は、IPから南に約230m離れた無線アンテナ用鉄塔上で、同鉄塔の先端部が墜落地点の方向に向かって“く”の字形に湾曲していた。

墜落地点は、同鉄塔から南西約98mのJR根室本線の線路上で、機体は線路の路肩法面に、前のめりで尾部を持ち上げ、機首下部をつぶした姿で墜落していた。前脚及び右主脚は脱落し機体周辺に散乱していた。また、右主翼翼端が破断して、

機体から約16m離れたところに落下していた。

つぶれた機首下部と地面の間には、“つ”の字形に曲がった金属製パイプがあった。

墜落地点の東約8mの線路脇の草木には、北東方向から幅約3m、長さ約11mにわたり滑走痕が見られ、これら草木には鋭利なもので切られたような痕跡が見られた。

路肩法面のコンクリート板には、プロペラでたたいたと思われる擦過痕があった。
(付図3参照)

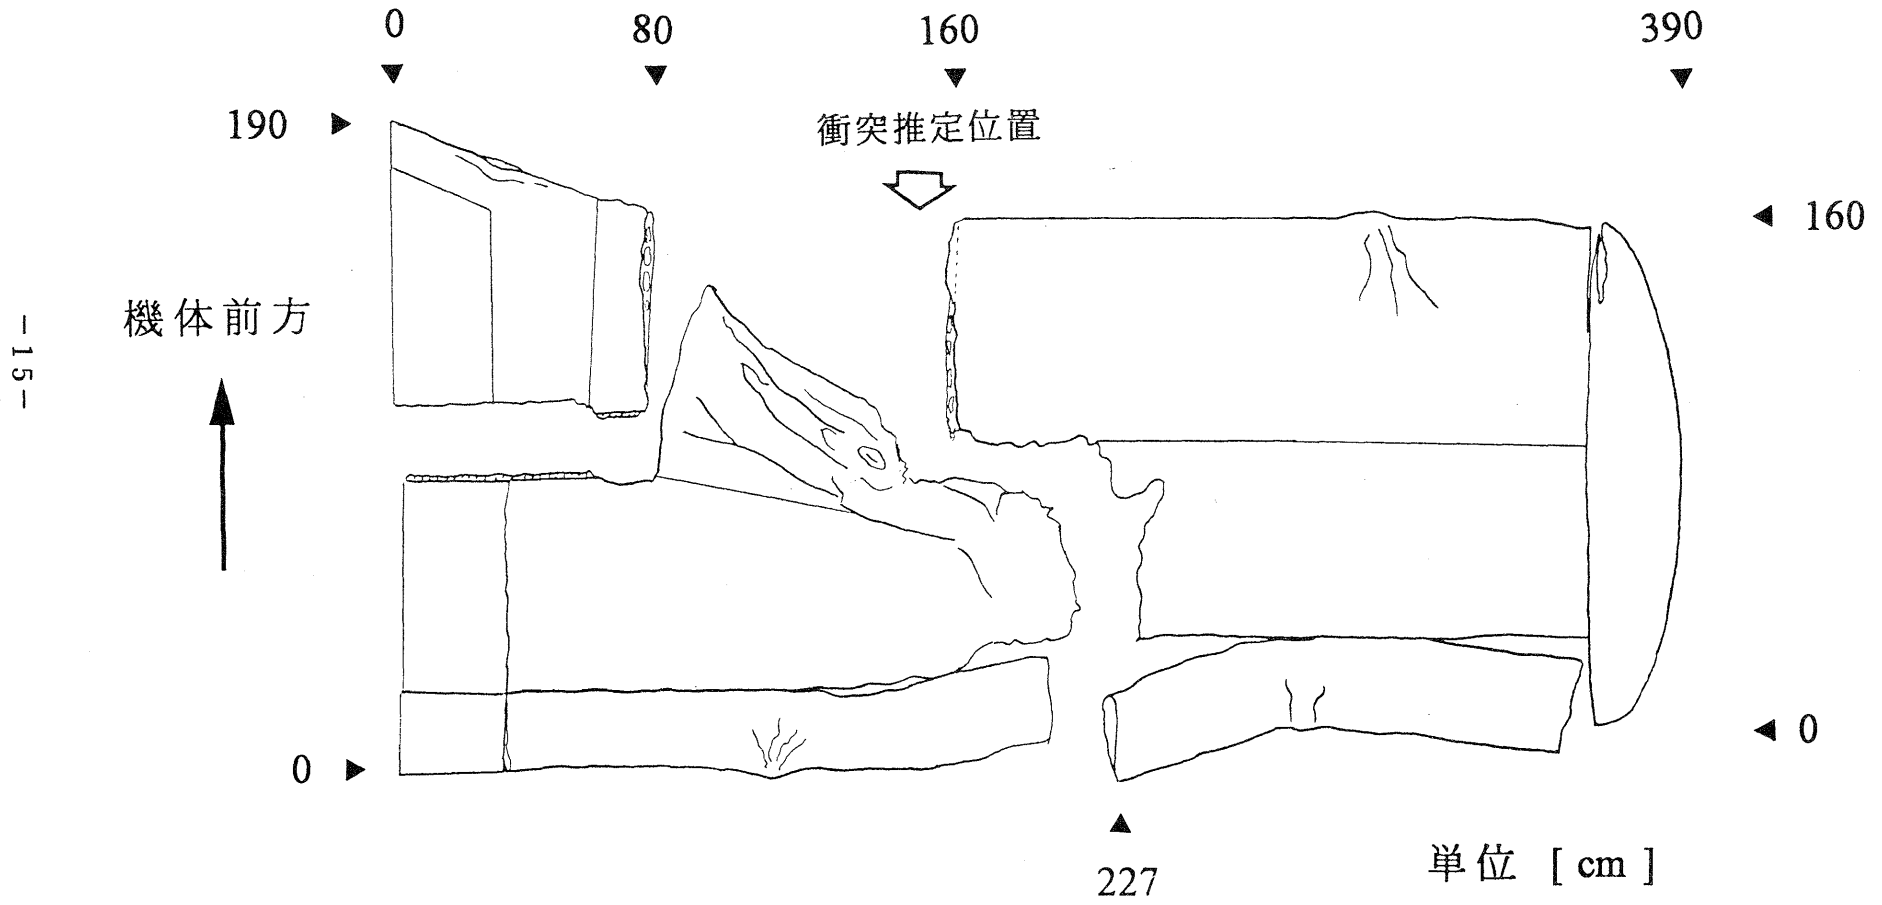
付図4 右主翼拡大図

- ① 左主翼の前縁部は、墜落時の衝撃により生じたと思われる変形がみられ、また、機体取り付け部で破断・分離していた。
- ② 右主翼は、機体取り付け部から約1.6mのところ破断・分離していた。なお、分離した翼先端部は、機体より約16m離れた位置に落下していた。この破断部は、細い棒状のものとの衝突による様相を呈しており、機首下部の下にあった無線アンテナ用鉄塔のパンザマスト（金属製パイプ）と合わせたところ、当該マストの曲がり具合及び主翼側の圧縮具合が合致することから、右主翼は、当該マストに衝突し破断したものと認められた。

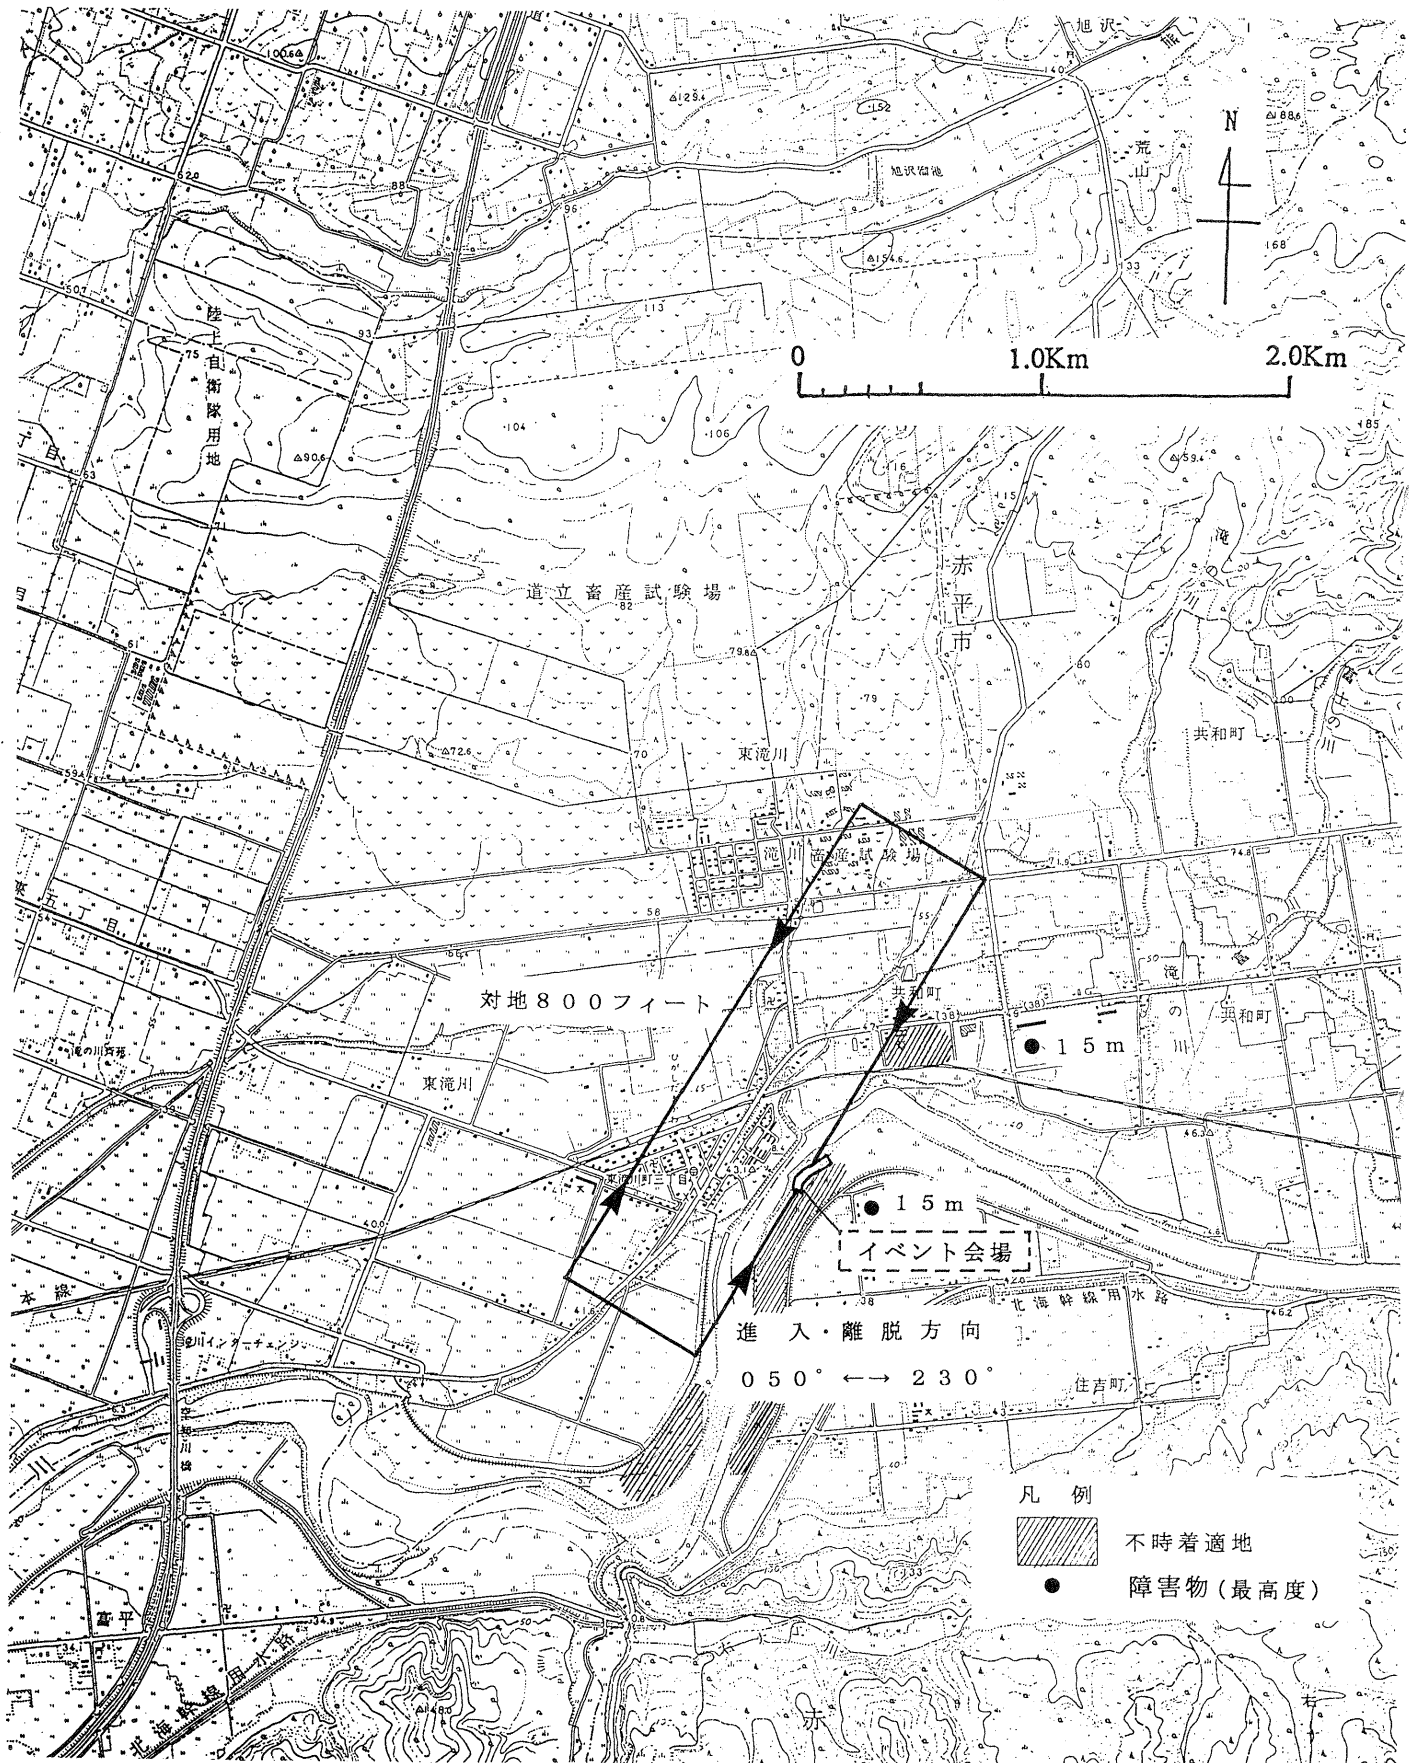
付図5 許可申請時の飛行経路図

運営本部が行った航空法第81条（最低安全高度）但し書の許可申請においては、北東方向からイベント会場への進入については、IPの北約550mの道路の交差点の方向からイベント会場へ進入する経路が示されていた。また、単機ごとの河川敷（イベント会場）上空の通過高度は対地200ftに設定されていた。

また、申請書には、不時着地点に至るまでの間における障害物件として無線アンテナ用鉄塔のある位置に高さ15mの障害物件が示されていた。（付図5参照）

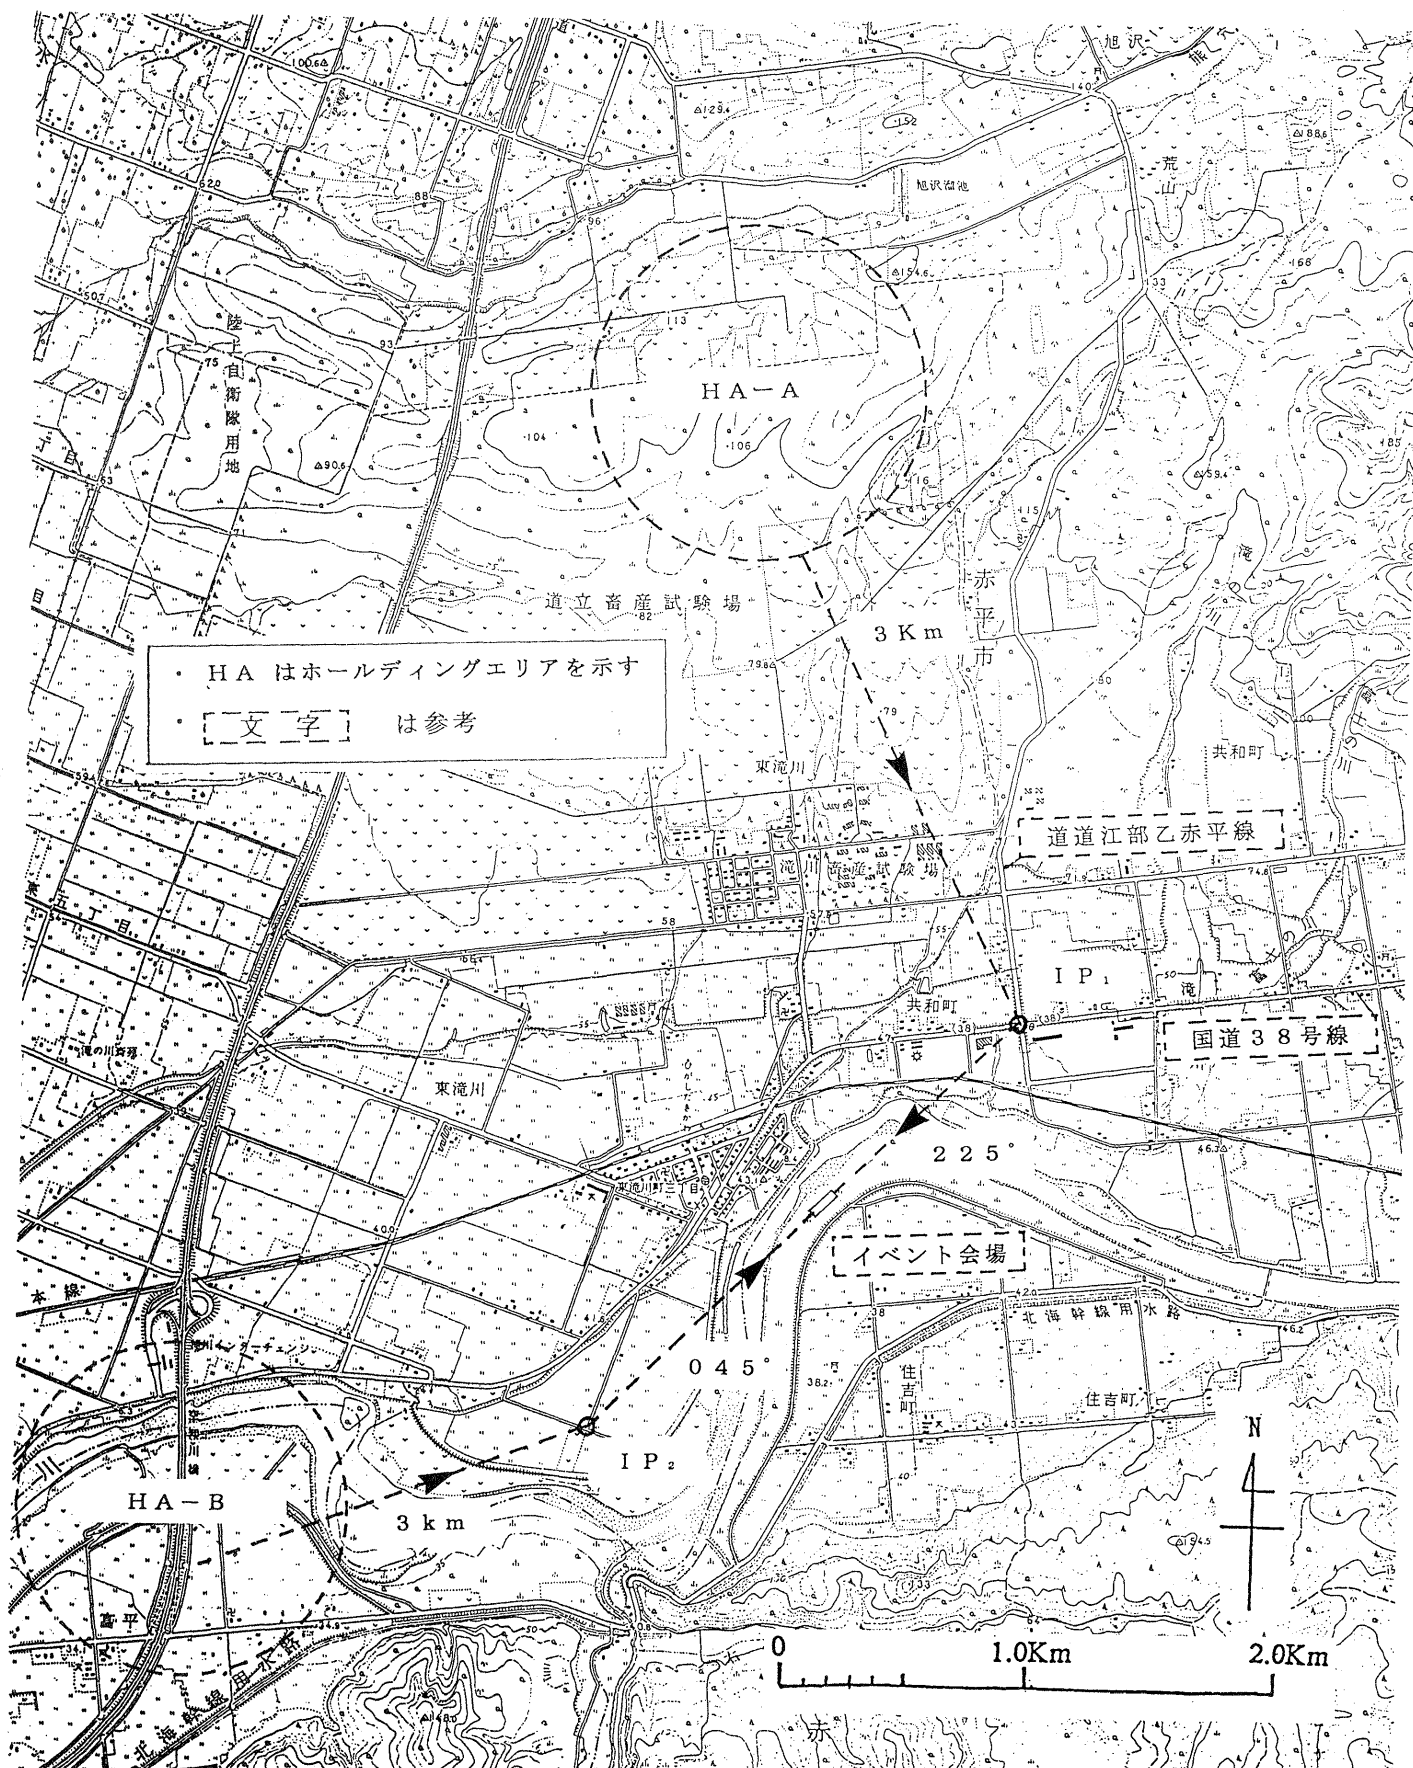
付図6 運営本部の飛行要領の飛行経路図

運営本部が作成し、参加各機の機長に渡された飛行要領では、北東方向からイベント会場への進入経路は、申請した経路より南寄りに変更され、IPから進入する経路になっていた。また、同河川敷（イベント会場）上空の飛行高度は、申請した高度より50ft低い対地150ftになっていた。また、飛行要領には、障害物件に関する情報が示されていない。

3.1.5 2.9.2 で述べたように、飛行要領では、航空法第81条但し書の許可申請に比べ、北東方向からイベント会場への進入経路については、南寄りに変更されたIP上空を通過する経路が示され、イベント会场上空の飛行高度については、50ft低い対地150ftに設定されていた。また、飛行要領には、障害物件に関する情報は示されていない。

このように、飛行要領により、イベント会場への進入経路及びイベント会场上空の飛行高度が変更されたことにより、飛行経路は無線アンテナ用鉄塔に接近することとなり、当該鉄塔は、飛行に当たって注意を払われるべき物件であったものと考えられるが、当該鉄塔に関する情報は各機の機長に示されていないものと認められる。

- 1 主催者は、周辺の地形、障害物等等の事前調査を十分に行い、適切な飛行経路を設定するとともに、参加操縦士と綿密な調整を行い、注意箇所を周知させる等の措置を講ずること。
- 2 参加操縦士は、自らも飛行経路及び周辺の地形、障害物等等の事前確認を行うこと。

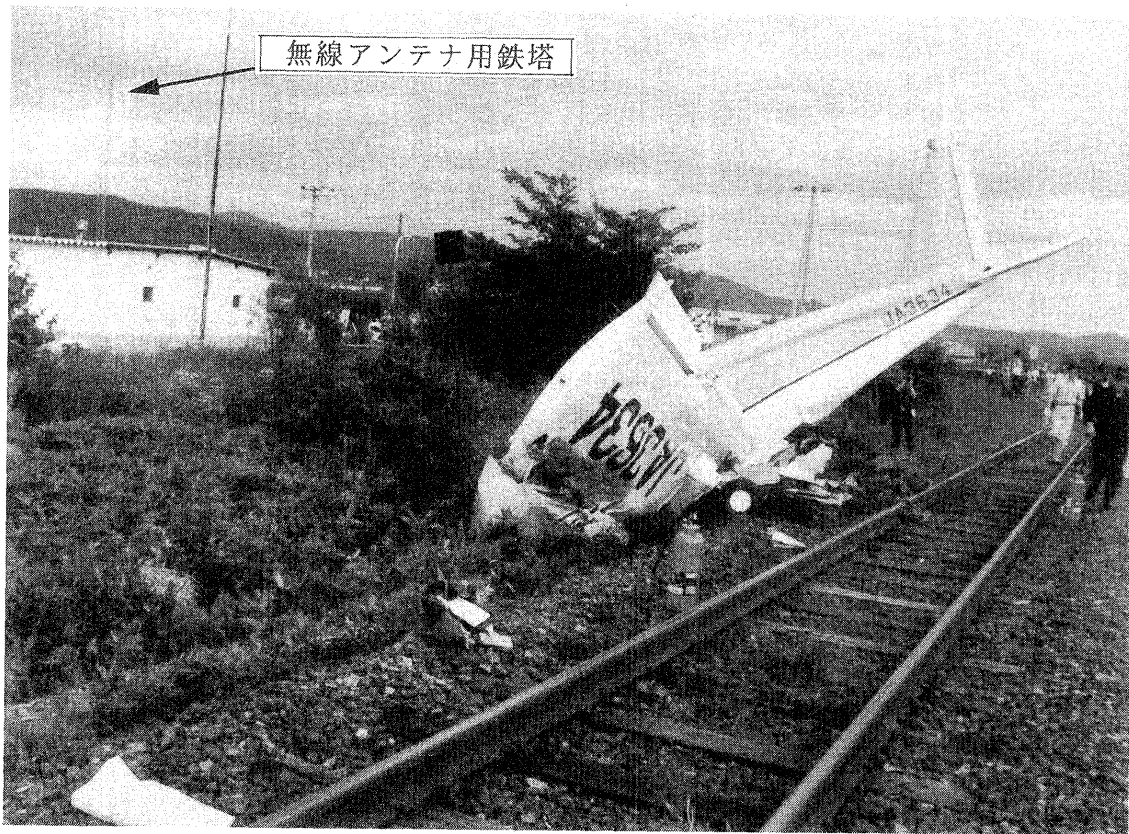
写真1 事故機

- ① 機体下部及び機首部は、墜落時に損傷したと思われる変形及び破損があった。
- ② 胴体尾部の右側は墜落時の衝撃により湾曲していたが、水平尾翼及び垂直尾翼は原形を残していた。
- ③ つぶれた機首下部と地面の間には、“つ”の字形に曲がった金属製パイプ(直径約5cm、長さ約5.7m)があった。この金属製パイプは、同機が衝突した無線アンテナ用鉄塔のパンザマスト部であることが特定された。

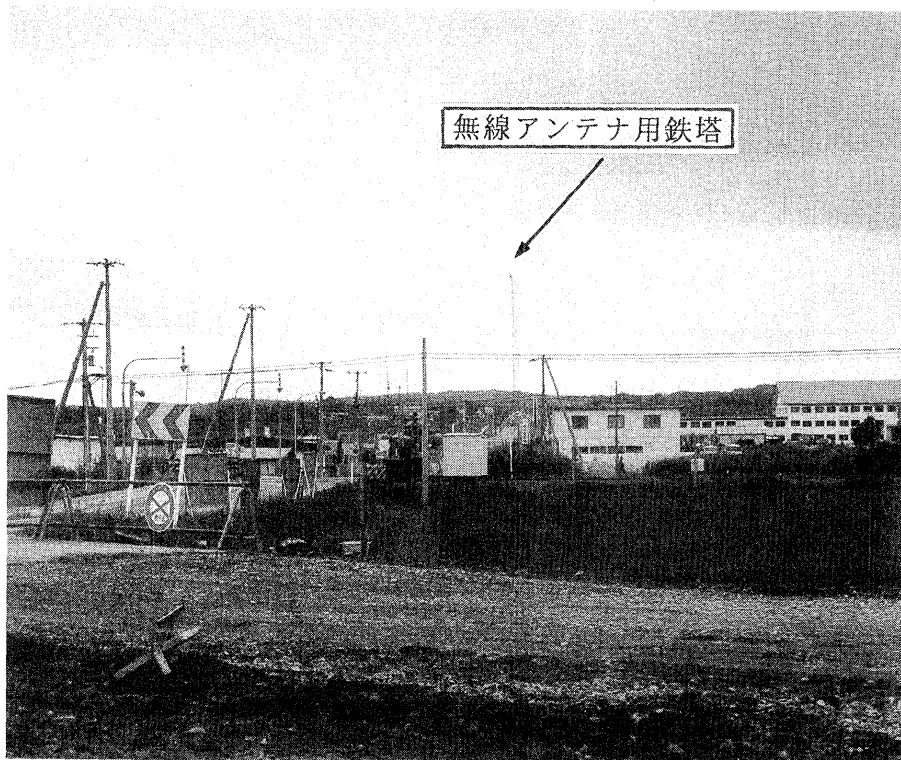
写真2 衝突した無線アンテナ用鉄塔

同機が衝突した無線アンテナ用鉄塔は、IPから南側に約230m離れた位置にあり、その各部の地上高は以下のとおりである。なお、アンテナ・パンザマスト部の同機右主翼が衝突したと認められる部分は、地上高約22.3m（約73ft）であった。

鉄塔部	約20.3m（約67ft）	（鉄製三角枠組）
アンテナ・パンザマスト部	約24.3m（約80ft）	（金属パイプ製）
アンテナ・ポール部	約26.5m（約87ft）	（ビニールパイプ製）

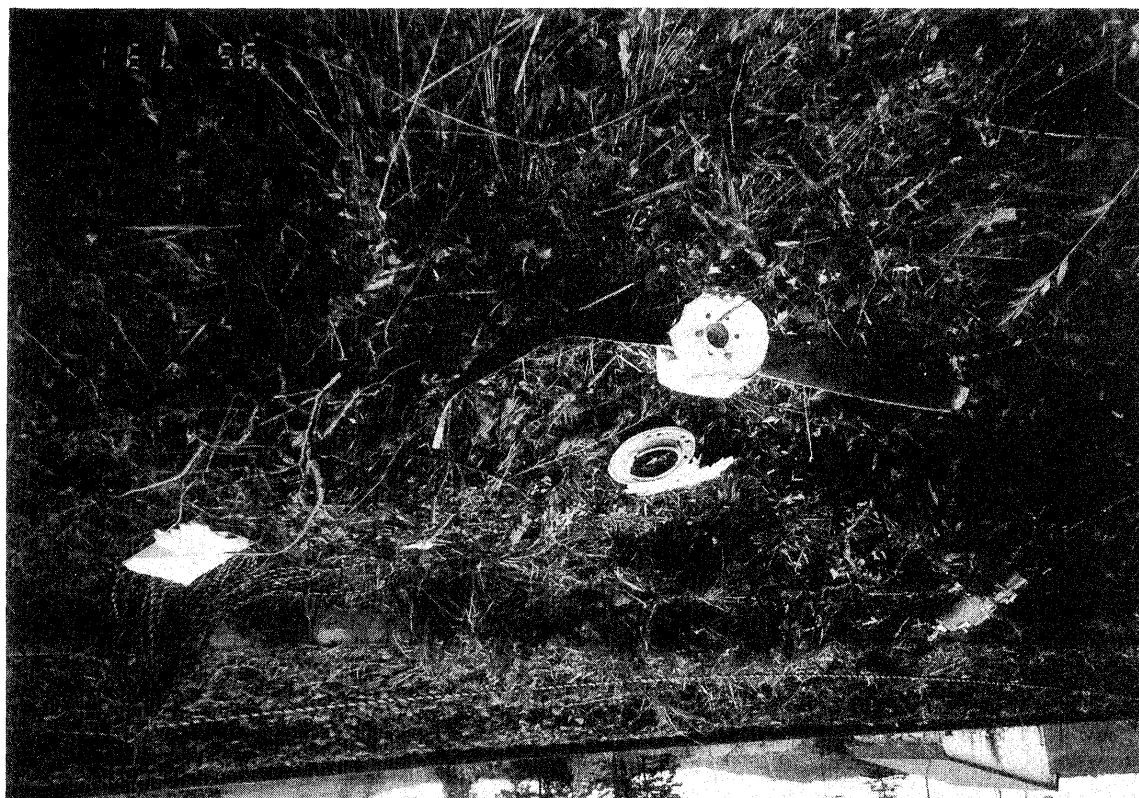
写真3 プロペラ

プロペラは、スピナとともに機体から分離し、機首部から約5m離れた位置に落下していた。2枚のプロペラは、両方とも機首前方に湾曲していた。また、線路路肩法面のコンクリート板をたたいたと思われる打痕が認められた。
