航空事故調査報告書
ジャルフライトアカデミー株式会社所属
ビーチクラフト式58型JA5299
長崎空港
平成8年4月6日

平成8年11月21日
航空事故調査委員会議決
委員長 竹内和之
委員 小林哲一
委員 川井力
委員 東口實彦
委員 相原康彦

1.1 航空事故の概要

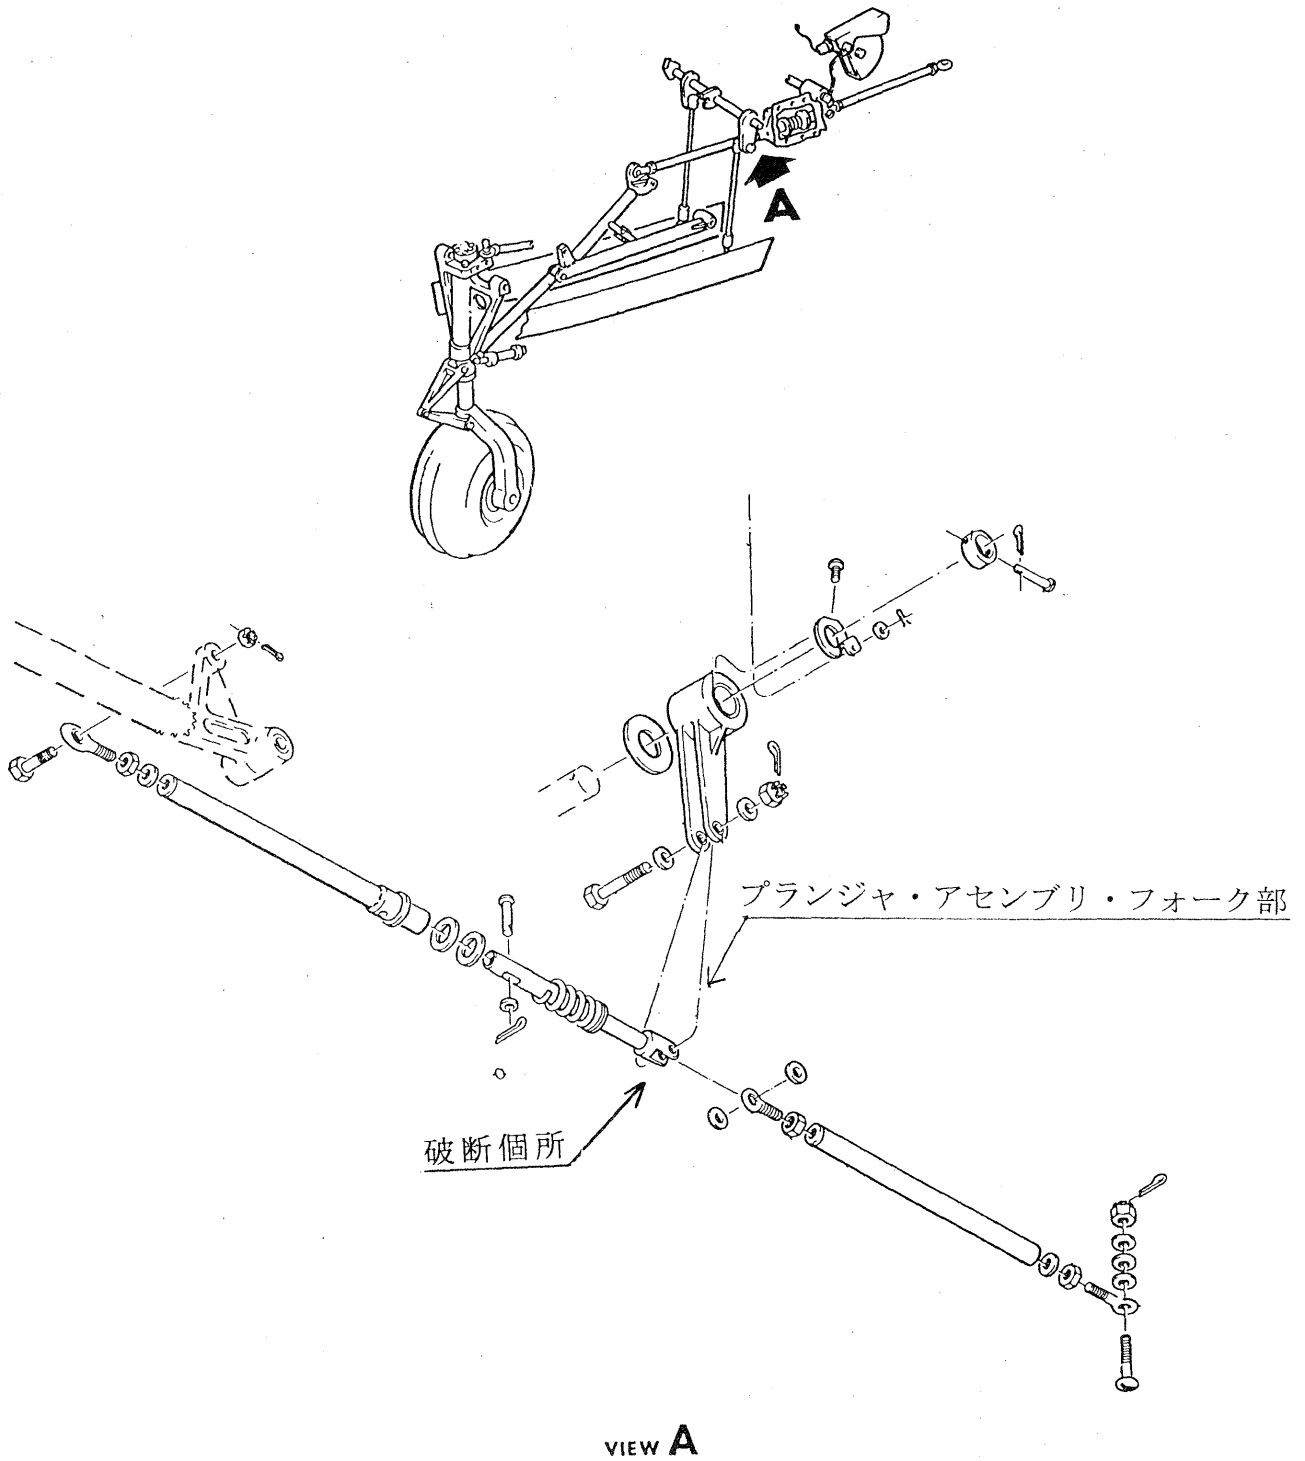
付図2 ビーチクラフト式58型
前脚

同機を調査した結果、前脚のプランジャ・アセンブリ・フォーク部が破断しており、前脚が引き込まれた状態となっていた。なお、プランジャ・アセンブリ・

フォーク部の破断した破片は、片側は機体内で発見されたが、もう一片は発見できなかった。

また、破断面を走査形電子顕微鏡により調査した結果、破断面にボルト孔の内側から疲労亀裂が進展したと見られるストライエーションが認められた。なお、疲労破面の起点部には、腐食等の異常は認められなかった。

3.1.5 同フォーク部が破断したことについては、脚上げ時の引っ張り荷重が繰り返して同部に作用したため、ボルト孔の内側より疲労が進行し破断したものと認められる。

- ・ 同社は、事故機以外の所属するビーチクラフト式58型（4機）及びA36型（5機）について、当該プランジャ・アセンブリの特別点検を行い、さらに自社において過去1年間にプランジャ・アセンブリの交換記録のない機体については、当該アセンブリの交換を実施した。
- ・ 整備基準中に、1,000時間毎の磁粉探傷検査を行うこと及び2,000時間毎の交換を行うことの整備要目を設定した。

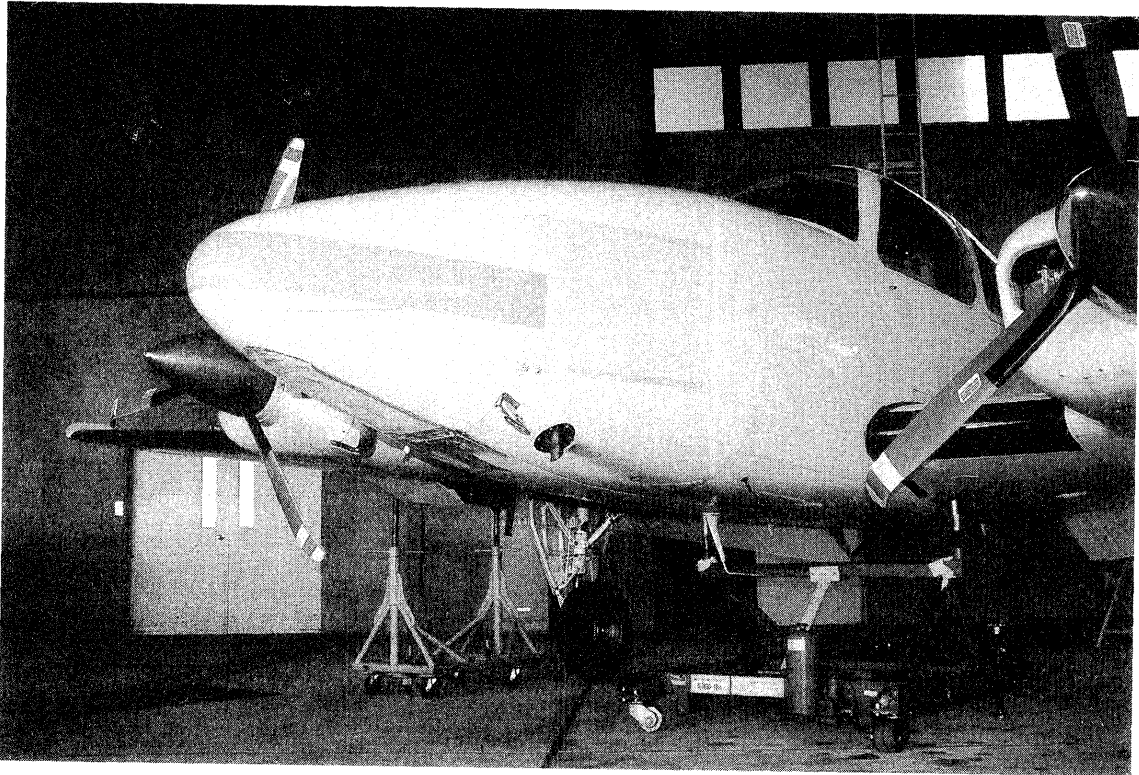
写真 1 事故機

左右のプロペラ・ブレードは、先端から10cm程度にかけて接地滑走による擦過痕を伴って後方に湾曲していた。

また、前脚ドア、機首部下面及び最前方隔壁下部等には擦過痕が認められた。

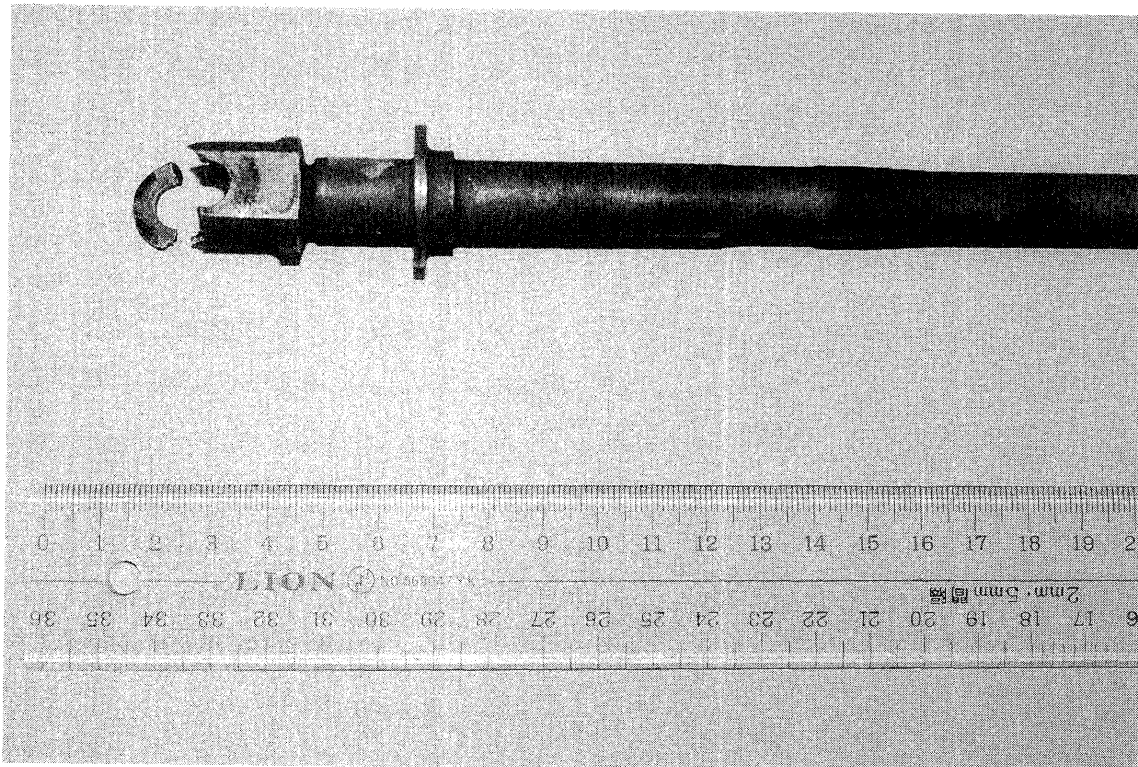
写真 2 破断したプランジヤ
・アセンブリのフォーク部

本事故は、前脚のプランジャ・アセンブリ・フォーク部が疲労破断したため、前脚が脚下げ位置に固定できなくなり、着陸の際、前脚が引き込み、滑走路上に墜座したものと認められる。

我が国におけるビーチクラフト機の技術支援を行っている同社は、事故直後、技術サービスとしてビーチクラフト・サービス・ニュースを発行し、同部品を使用する機体の使用者あてに、当該プランジャ・アセンブリの不具合の状況及び特別点検の実施について連絡した。
