航空事故調査報告書
佐川航空株式会社所属
ベル式206B型JA9377
千葉県安房郡三芳村
平成5年8月1日

平成8年11月21日
航空事故調査委員会議決
委員長 竹内和之
委員 小林哲一
委員 川井力
委員 東口實
委員 相原康彦

佐川航空株式会社所属ベル式206B型JA9377（回転翼航空機）は、平成5年8月1日、千葉県安房郡三芳村で薬剤散布のため飛行中、07時21分ごろ、架空地線及び配電線に衝突して墜落した。

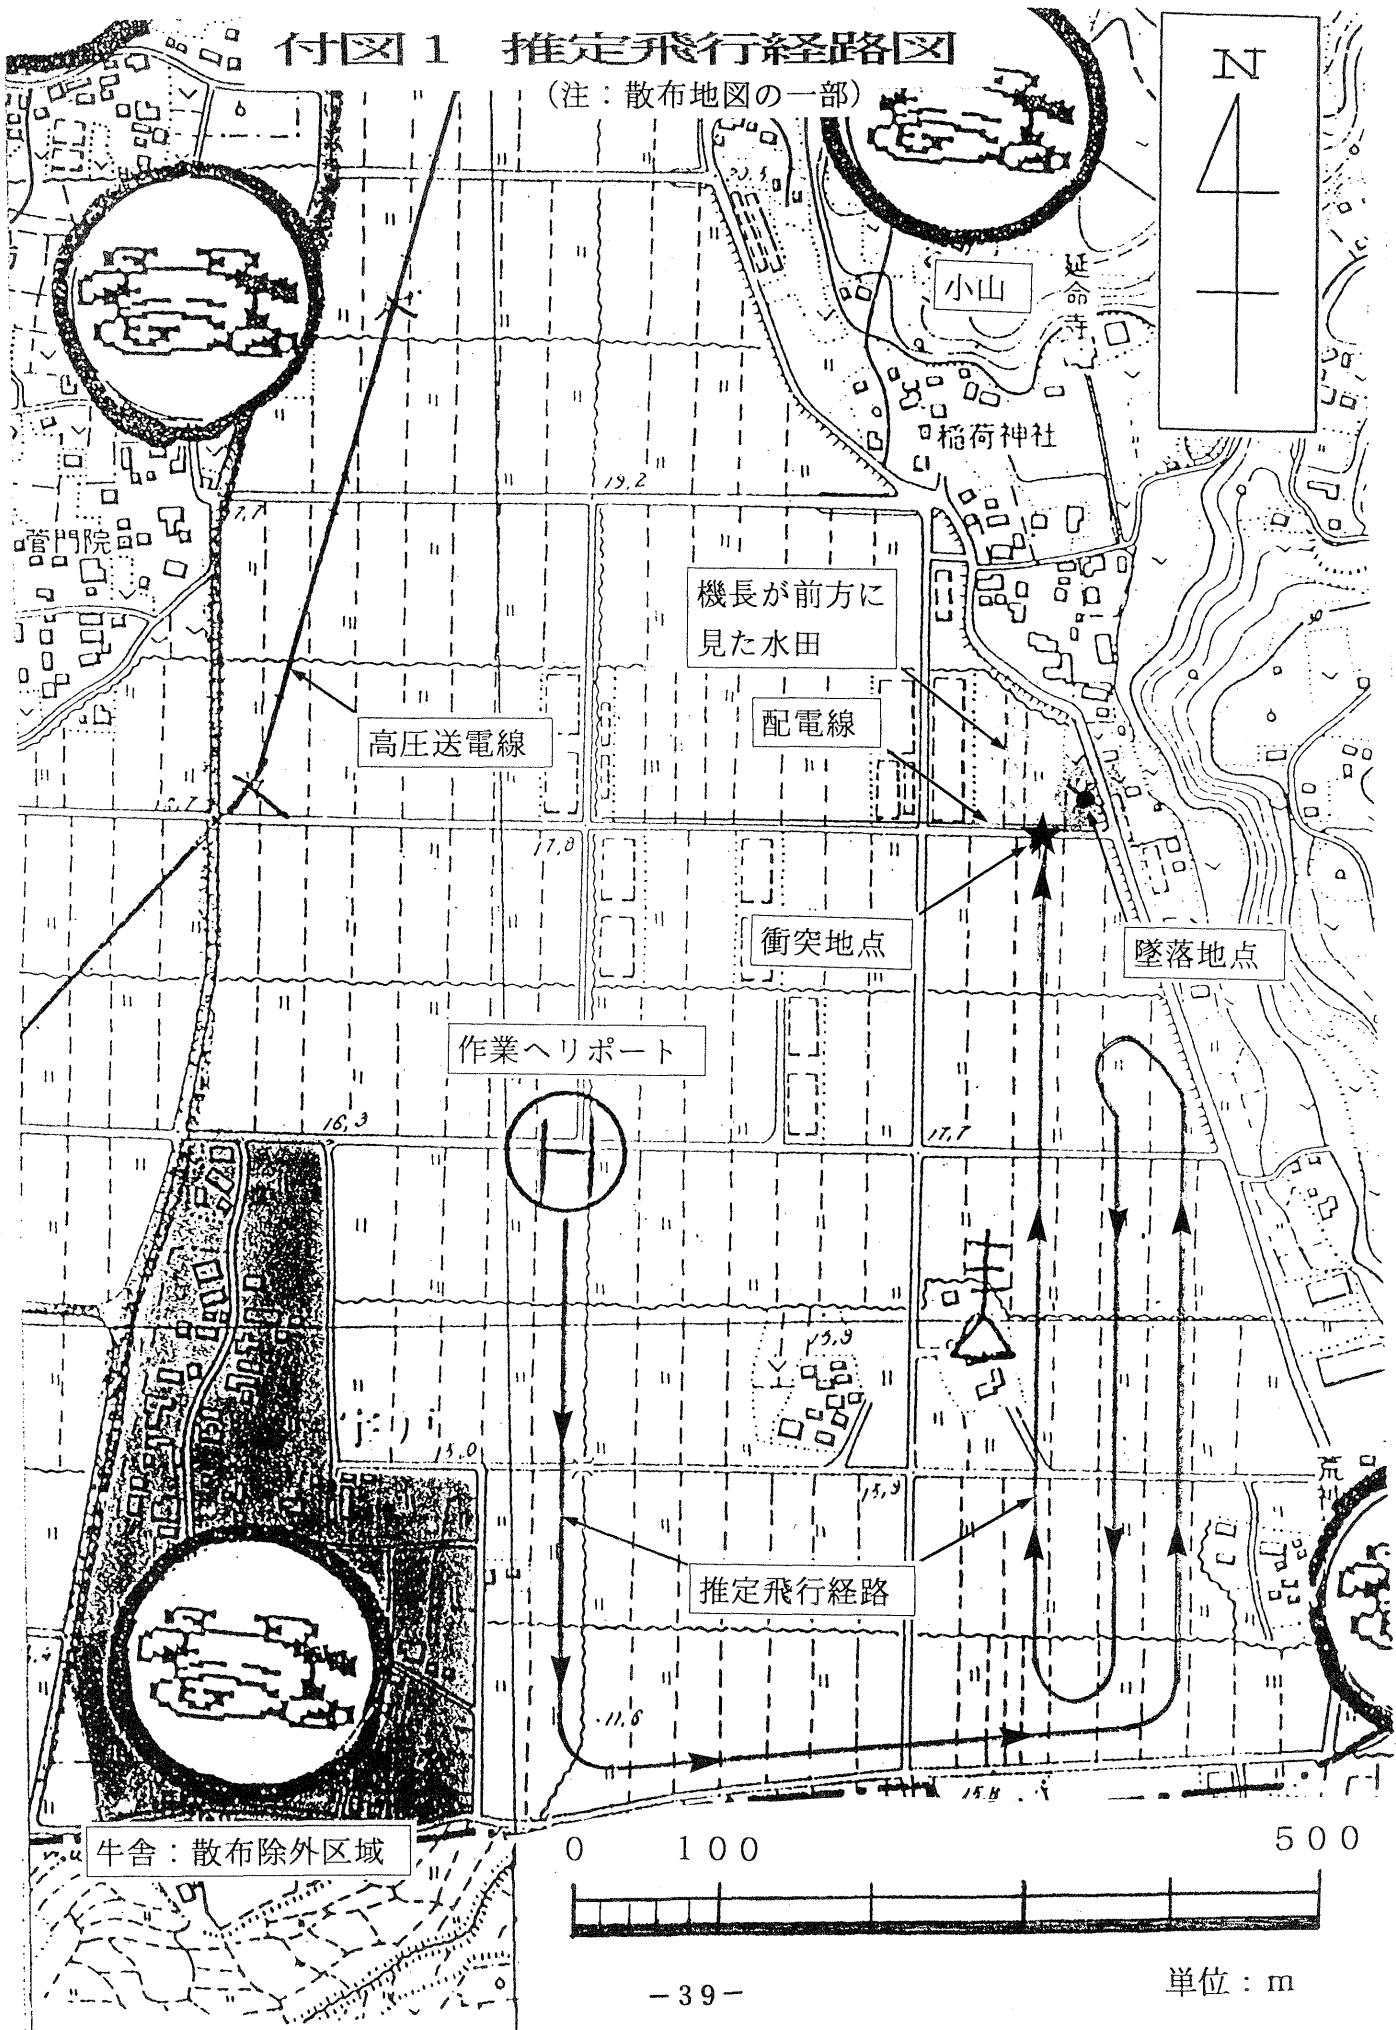
付図1 推定飛行経路図

07時19分ごろ、10回目の飛行のため薬剤約300ℓを搭載して、作業ヘリポートを離陸した。散布区域の南側の水田を東端から西に移動しながら散布する予定で、最初に東端を南から北に向かい、次いで北から南に向かって散布し、さらに南から北に向かって飛行していた。

水田からの対地高度約12mの高さで、計器速度40ktを維持し、薬剤の量を確かめながら南から北に向かって散布飛行中、その前方に散布すべき水田が更に一カ所あるのを確認したので、その水田に向かって散布を継続しようとしていたところ、突然、目の前に黒い線が見えて風防ガラスが割れたので、電線に衝突したことに気づいた。一瞬、後ろに引かれるように感じた後、右に旋回しながら落下し始めたので、回復操作を行ったが、そのまま右前方の小屋に向かって墜落した。

事故発生地点は、千葉県安房郡三芳村本織972番地の水田上空で、事故発生時刻は、07時21分ごろであった。

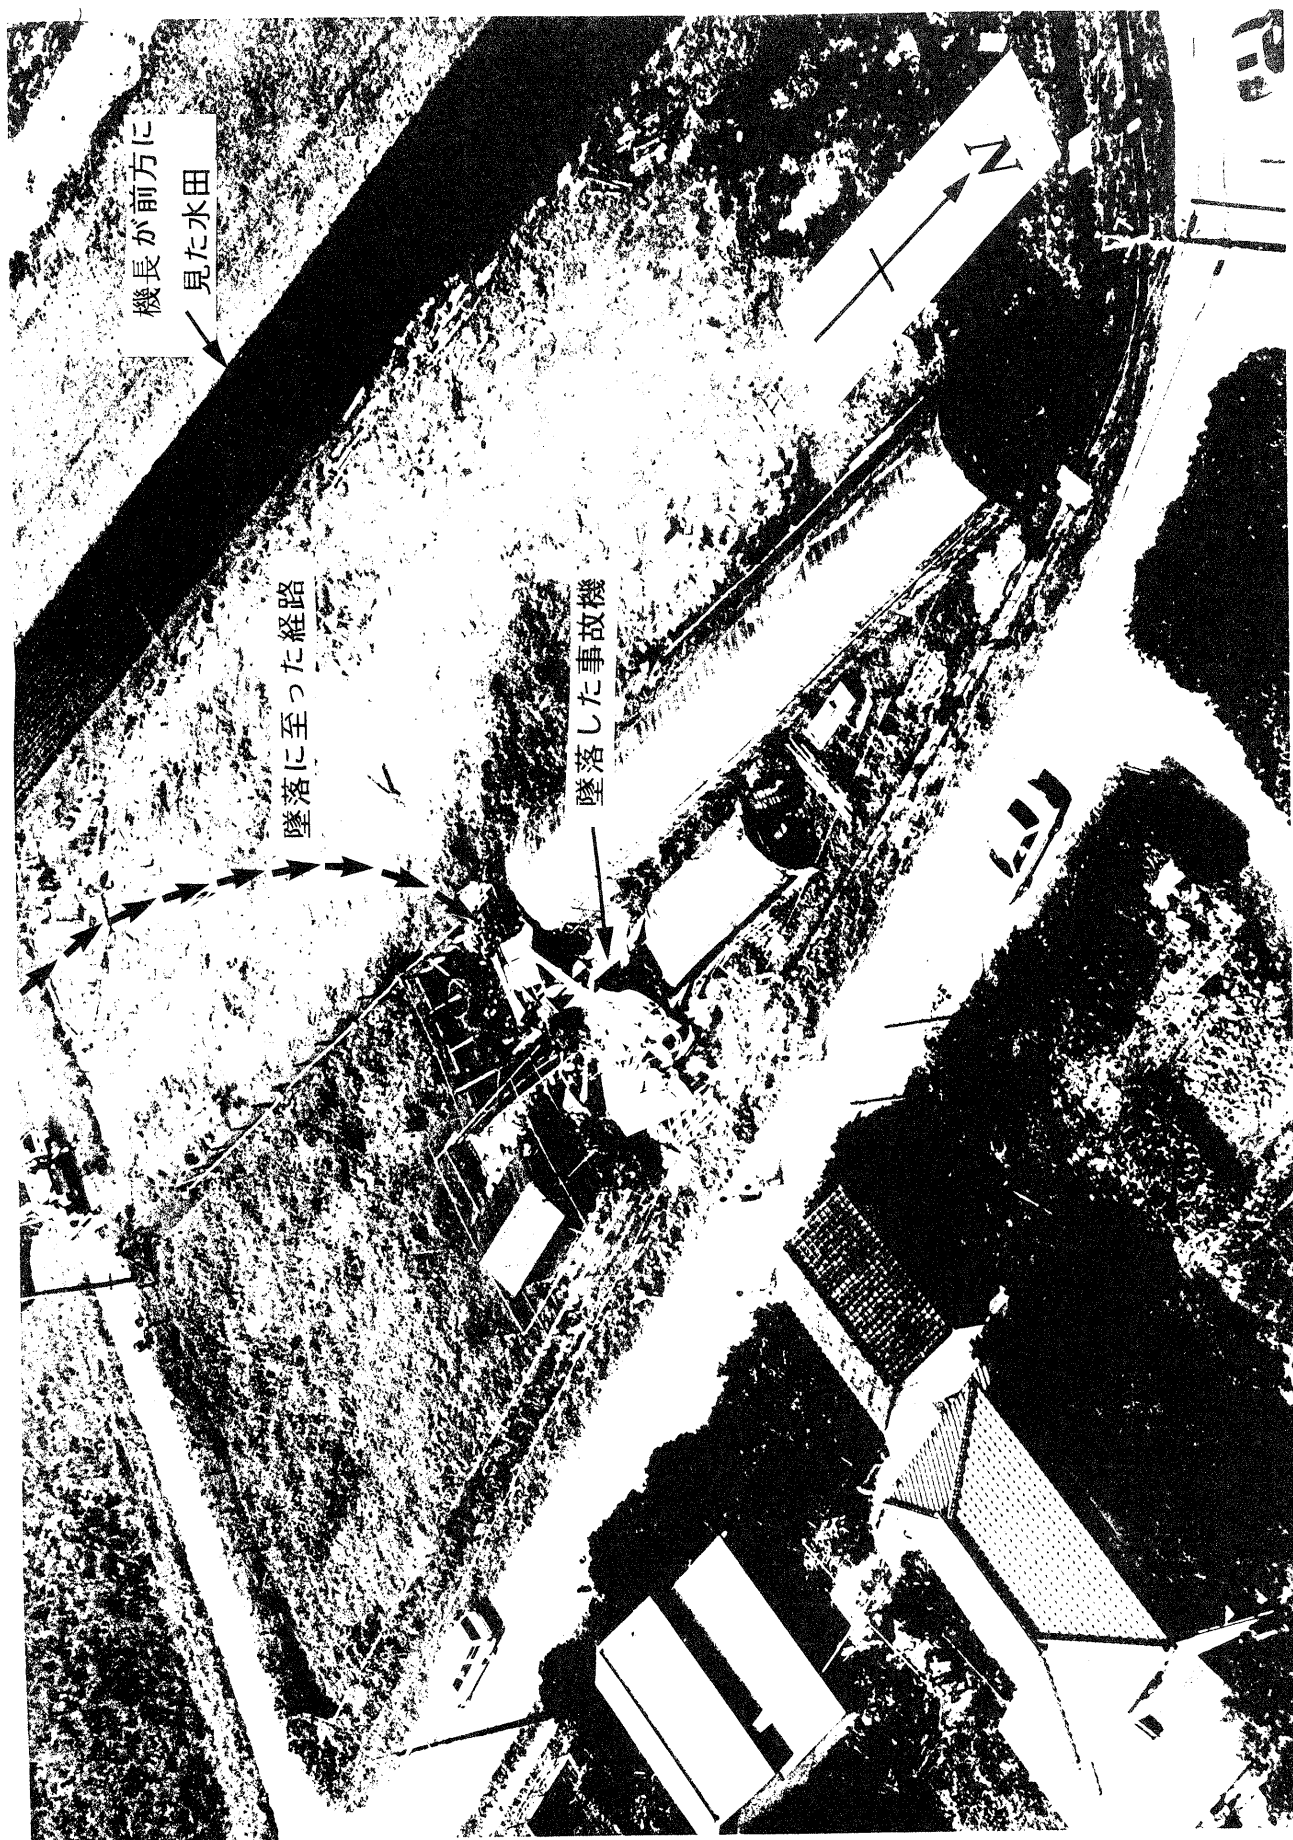
写真2 墜落現場及び事故機

胴体前部	破損
テール・ブーム	破損
メイン・ロータ・マスト	破損
メイン・ロータ・ブレード	破損

- (1) 操縦席前方及び機体上部に架空地線との衝突により生じたと思われる擦過痕が認められた。
- (2) 架空地線がスワッシュ・プレート及びピッチ・チェンジ・コントロール・ロッドを破損したことが認められた。
- (3) 府中256号電柱からの架空地線が水平安定板に巻き付いていた。
- (4) スキッドには、配電線に当たった痕跡及びアーク痕が認められた。

- 3.1.1 機長は、適法な航空従事者技能証明及び航空身体検査証明を有していた。
- 3.1.2 同機は、有効な耐空証明を有し、所定の整備及び点検が行われていた。
- 3.1.3 機長の口述及び調査結果から、同機は事故発生まで異常はなかったものと推定される。
- 3.1.4 事故当時の気象は、事故に関連はなかったものと推定される。
- 3.1.5 機長が架空地線等の存在に気が付かなかったため、同機がそれらに衝突し、操縦系統を破損するとともに、架空地線が水平安定板に巻き付いて運動を拘束し、同機は操縦不能に陥り、墜落したものと推定される。
