航空事故調査報告書
菱和式つばさW1-1-G25B型
超軽量動力機 JR1051
福島県いわき市三和町
平成8年7月1日

平成8年11月21日
航空事故調査委員会議決
委員長 竹内和之
委員 小林哲一
委員 川井力
委員 東口實
委員 相原康彦

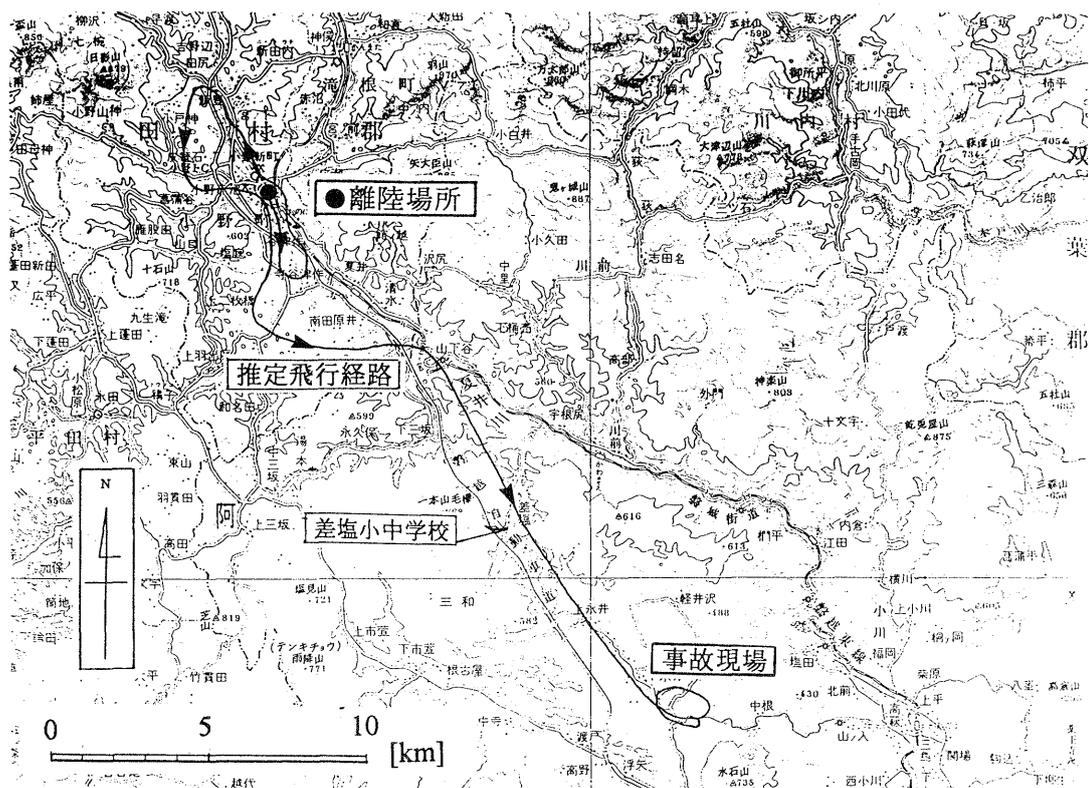
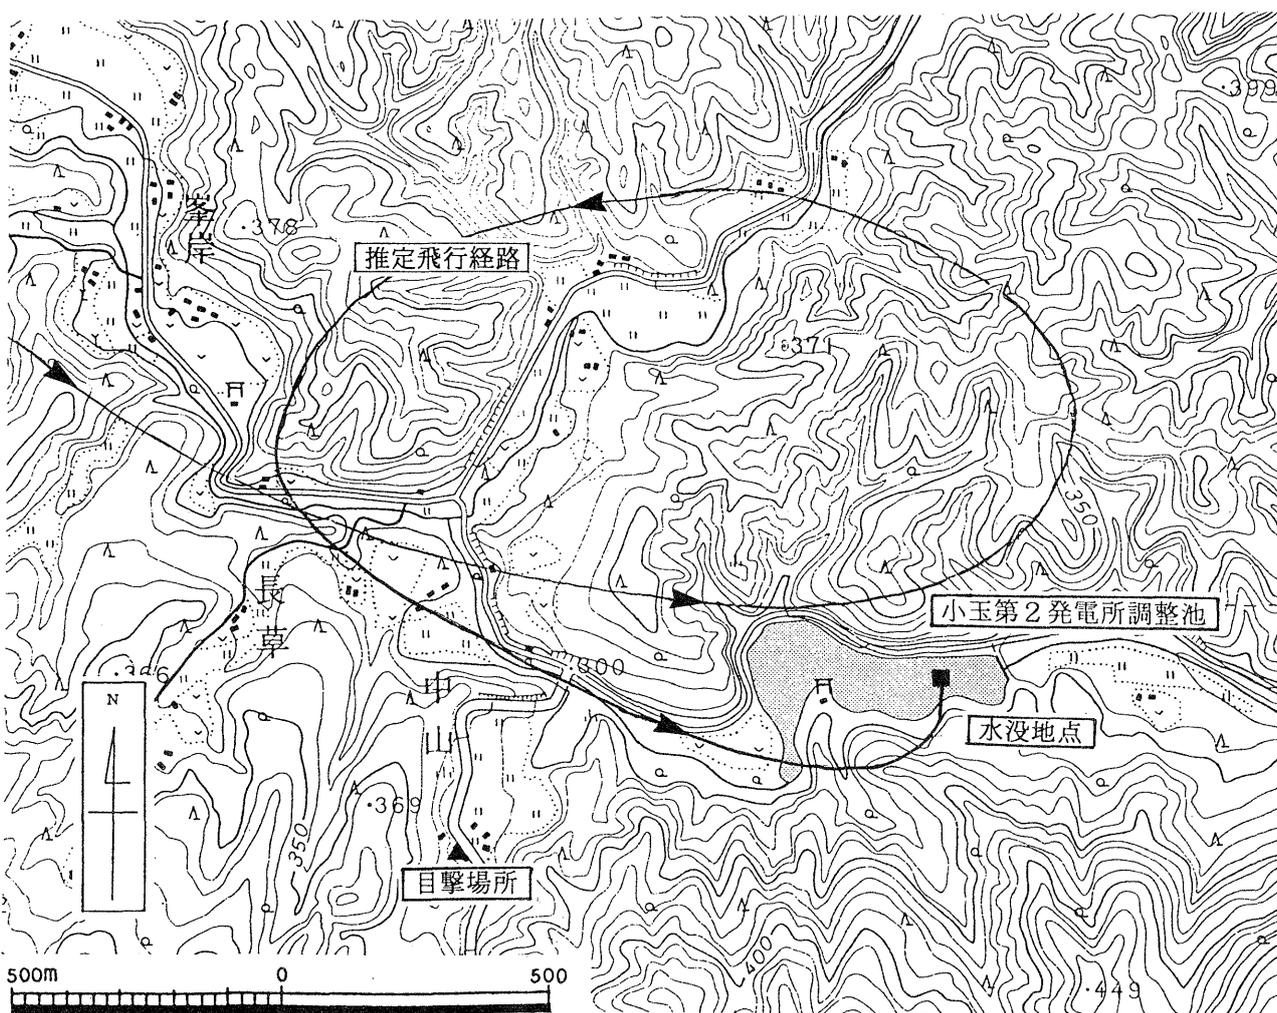
付図1 推定飛行経路図

なお、付図の飛行経路は、この映像及び目撃者の口述を基に作成した。

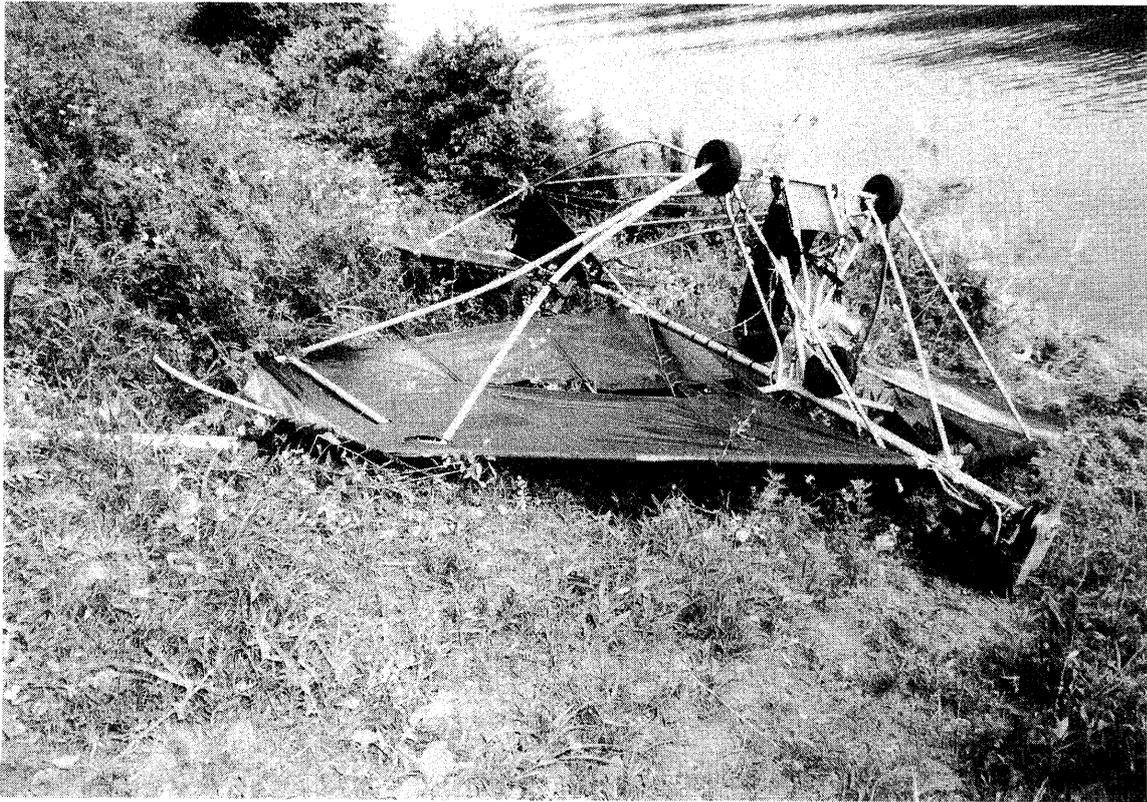
プロペラ	破断（2枚共）
前脚支柱パイプ	折損
胴体（アルミパイプ構成）	下部の一部湾曲
主翼	羽布破れ、一部破損

写真1 事故機

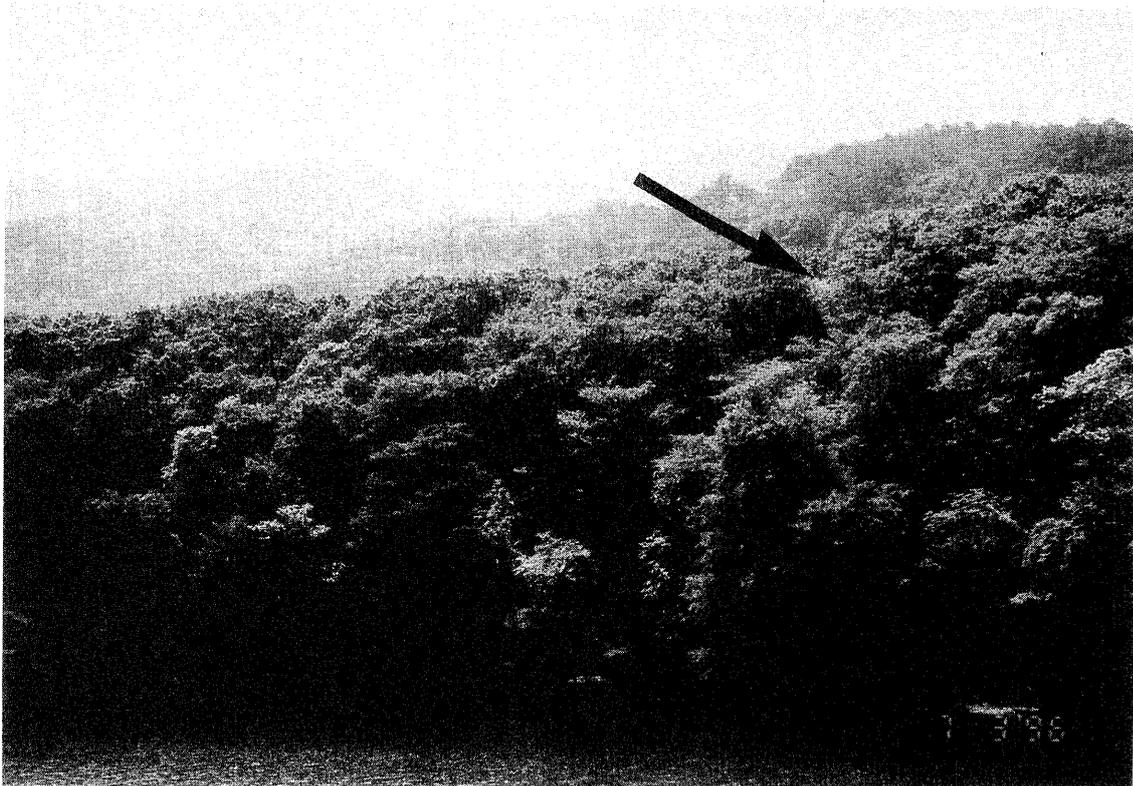
発電所調整池を囲む森の、機体水没点より南に約130 mのところにある榎の木
の枝（枝直径約8 cm、水面より高さ約15 mの地面から高さ約10 mの位置）が折
れ、落ちていた。折れた枝の破断面は、プロペラ・ブレードにより切られたような
形状を呈しており、この時に、同機のプロペラ・ブレードも破断したものと推定さ
れる。

なお、捜索救難時に、当該榎の木周辺の木立の、高い部分の枝葉が一部荒れてい
た、とのことから、2.7.1 で述べた胴体及び主翼の損傷は、これらの木立に衝突し
た時、及び発電所調整池への墜落時に生じたものと推定される。

写真2 衝突したと推定される櫓の木

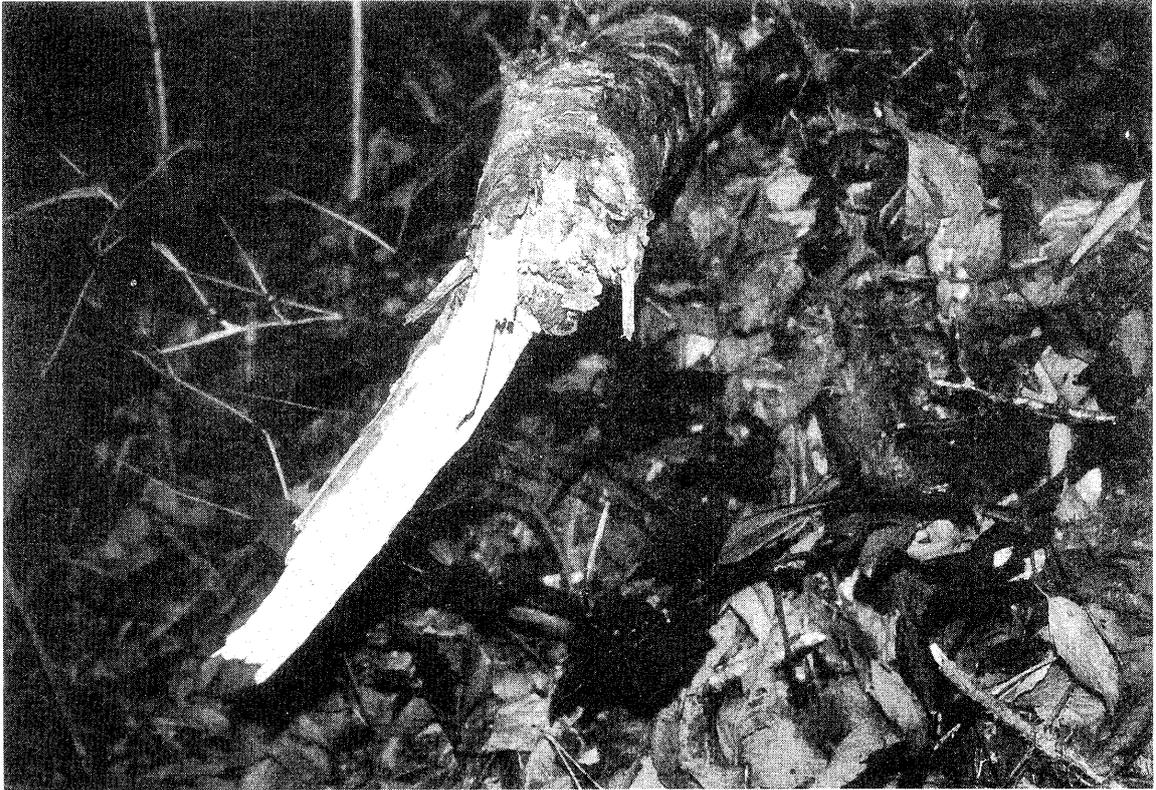
写真3 折れた檜の木の枝
