航空事故調査報告書
中日本航空株式会社所属
ベル式206B型JA9425
岩手県花巻市
平成8年8月1日

平成9年1月23日

1 航空事故調査の経過

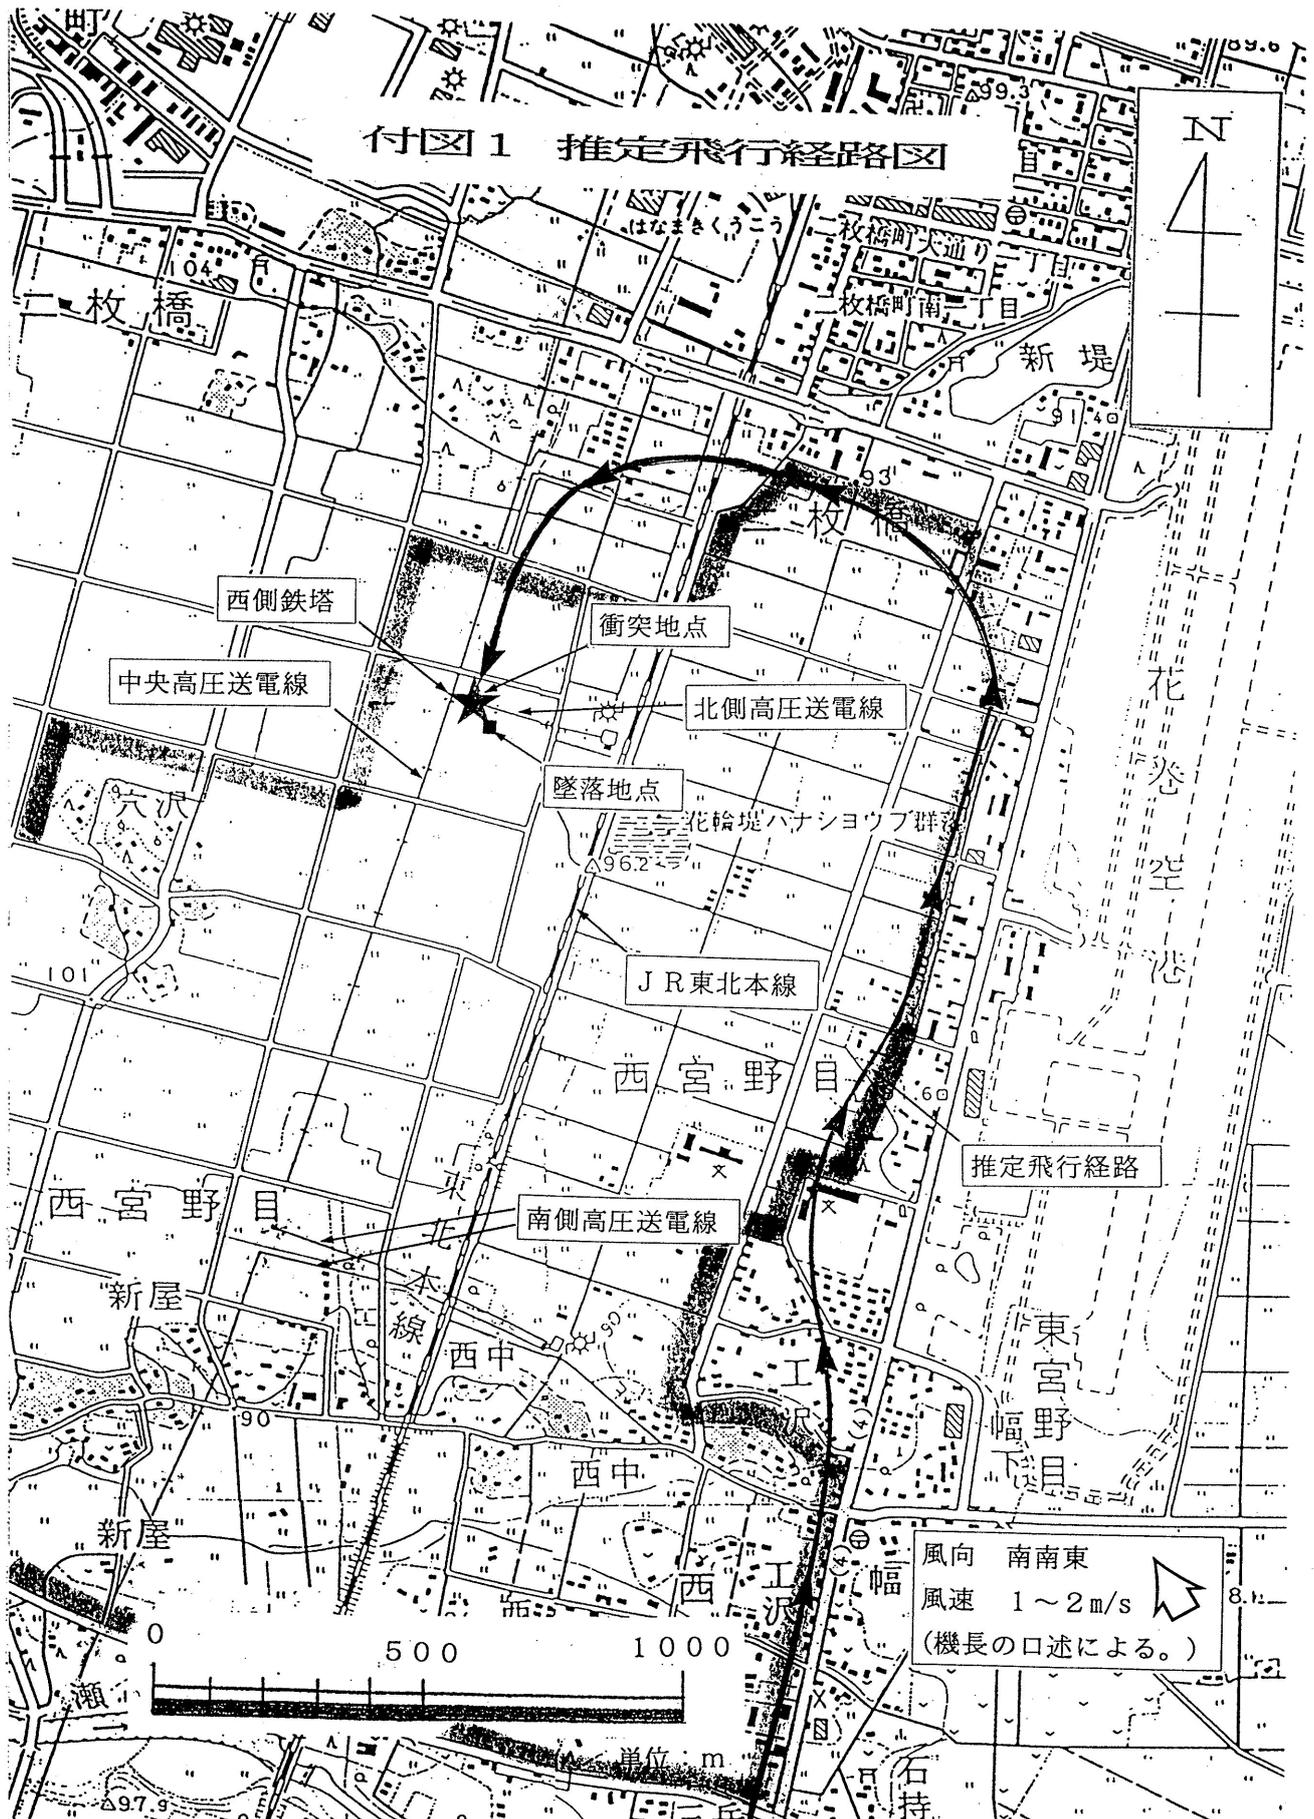
付図1 推定飛行経路図

05時01分ごろから散布飛行を開始し、2回の散布を終了した。06時30分ごろ、3回目の散布のため、作業ヘリポートを離陸、中央高圧送電線の東側を同送電線に接近・平行して北側から南側へ向かって薬剤散布を開始した。

水田からの対地高度約20m、計器速度約30MPHと、通常の散布飛行諸元よりも高め、かつ、低速で、中央高圧送電線との間隔、高度及び速度に注意しながら飛行中、約10°ぐらい上方に1本の線（注：架空地線のことと思われる。）を発見した。自分の頭の中には絶対にあるはずのない線が現れたため、その線だけが張ってあるものと咄嗟に判断し、下方向への回避操作を行った直後、送電線に衝突した。気がついたときは、機体は仰向けの状態で、シートベルトにぶら下がっていた。風防の割れ目から機外へ脱出したが、機体の後方から炎が上がっていたので、機内に戻り、燃料バルブとバッテリーのスイッチをオフにし、機体から離れた。なお、衝突の直前まで機体には全く異常は感じなかった。

事故発生地点は、岩手県花巻市西宮野目第四地割239番地の水田上空で、事故発生時刻は、07時00分ごろであった。

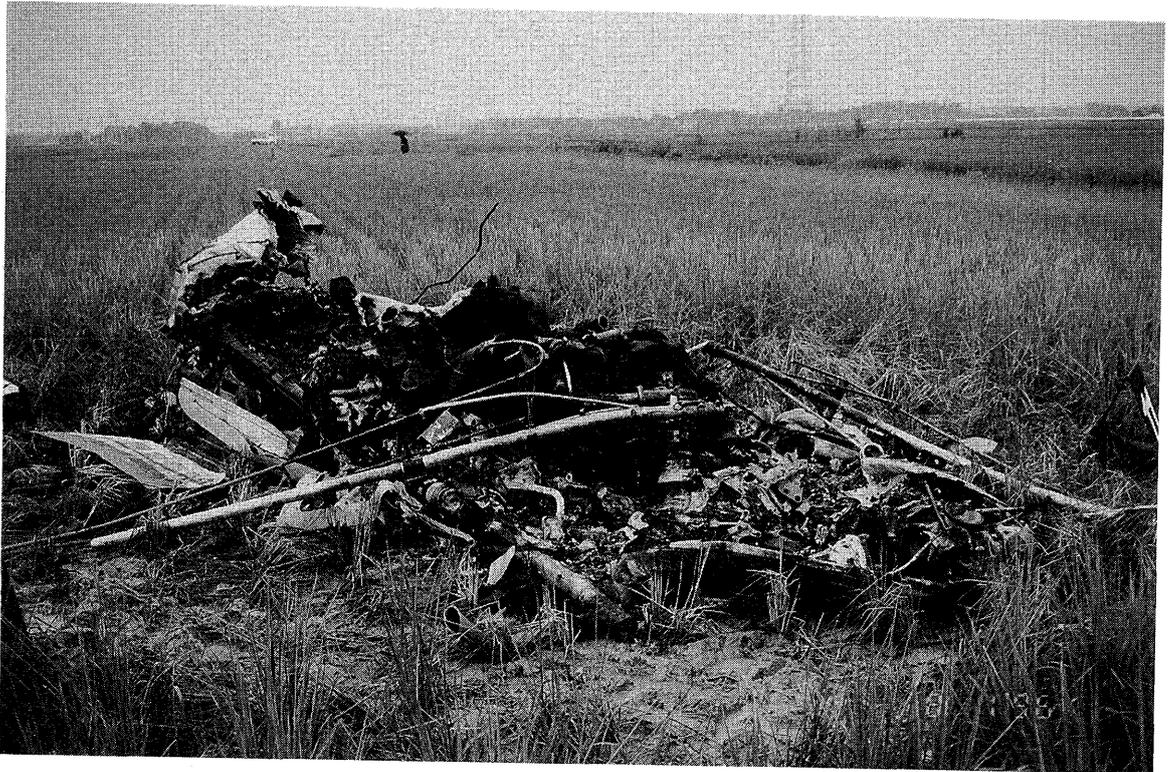
写真1 事故機

メイン・ロータ部	破損
テール・ブーム及びテール・ロータ	破損
胴体部	焼損

事故現場は、中央高圧送電線から東に分岐した北側高圧送電線で、地上高約25mの架空地線のほか、地上高約18m、約15m及び約13mの3本の高圧送電線（直径約16mm）が張られていたが、3本とも切断されており、機体の残骸は約50m×約50mの範囲にわたって散乱していた。

- ① メイン・ロータ・ブレードは、2本ともメイン・マストの取り付け部で切損していた。
- ② 白のロータ・ブレードは、中間部が破損していた。また、3箇所にてール・ブームと同色の青色塗料が付着していた。
- ③ 赤のロータ・ブレードは、3つに破断していた。なお、先端部には、ブレード裏側に先端から約110cmにわたって泥が付着していた。
- ④ メイン・マストは、ロータ取り付け部で切損していた。

- ① テール・ブームは、胴体との取り付け部で切損し、さらに、後方から約200cm付近で切断されていた。後方の切断は、白のメイン・ロータ・ブレードにてール・ブームと同色の青色塗料が付着していたことから、同ブレードにより切断されたものと推定される。
- ② テール・ドライブシャフトは3つに破断していた。
- ③ 左スタビライザは破損していた。
- ④ 右スタビライザは先端部が切損し、切損部にメイン・ロータ・ブレードで切断されたと思われる痕跡があった。
- ⑤ テール・ロータ・ブレードには、損傷はなかった。

胴体部は、原形を留めない程度に焼失していた。

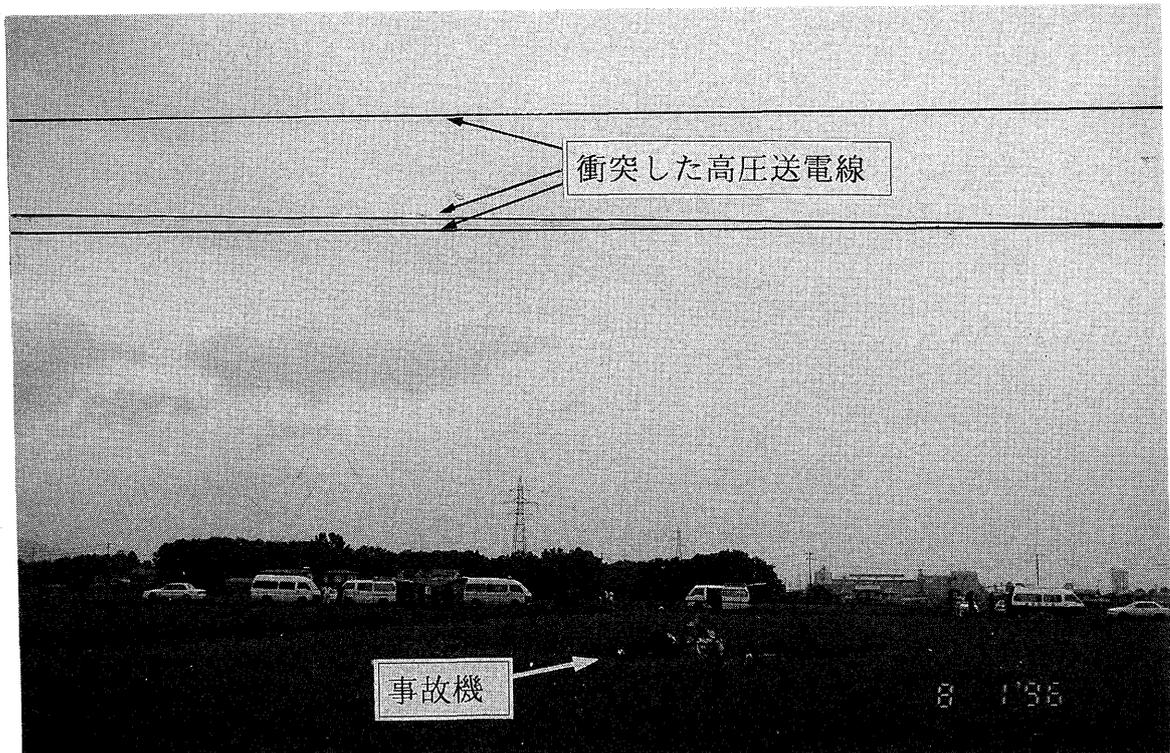
写真2 衝突した高圧送電線（復旧後）

(1) 上 段：西側鉄塔から約35mの位置で切断されていた。

(2) 中 段：西側鉄塔から約42mの位置で切断され、テール・ブームと同色の青色塗料が付着していた。

(3) 下 段：西側鉄塔から約49mの位置で切断され、機体によって引っ張られたと思われる伸びが見られた。

3.1.5 2.1に述べた機長の口述から、薬剤散布中、機長は北側高圧送電線の存在を知らないまま同送電線に接近し、突然、目前に架空地線を発見して、下方向に回避操作を行った際、架空地線の下に張られていた3本の高圧送電線に衝突し、墜落したものと推定される。

3.1.6 機長が北側高圧送電線の存在に気づくのが遅れたことについては、事前の確認調査が十分でなく、その存在を認識していなかったこと、中央高圧送電線に気を取られ、前方の障害物への注意が薄れたこと及び水田が背景となって北側高圧送電線が見えにくかったことが関与したことが考えられる。
