航空事故調査報告書

アエロスパシアル式AS355F1型 JA9633

アエロスパシアル式AS350B型 JA9792

長野県長野市

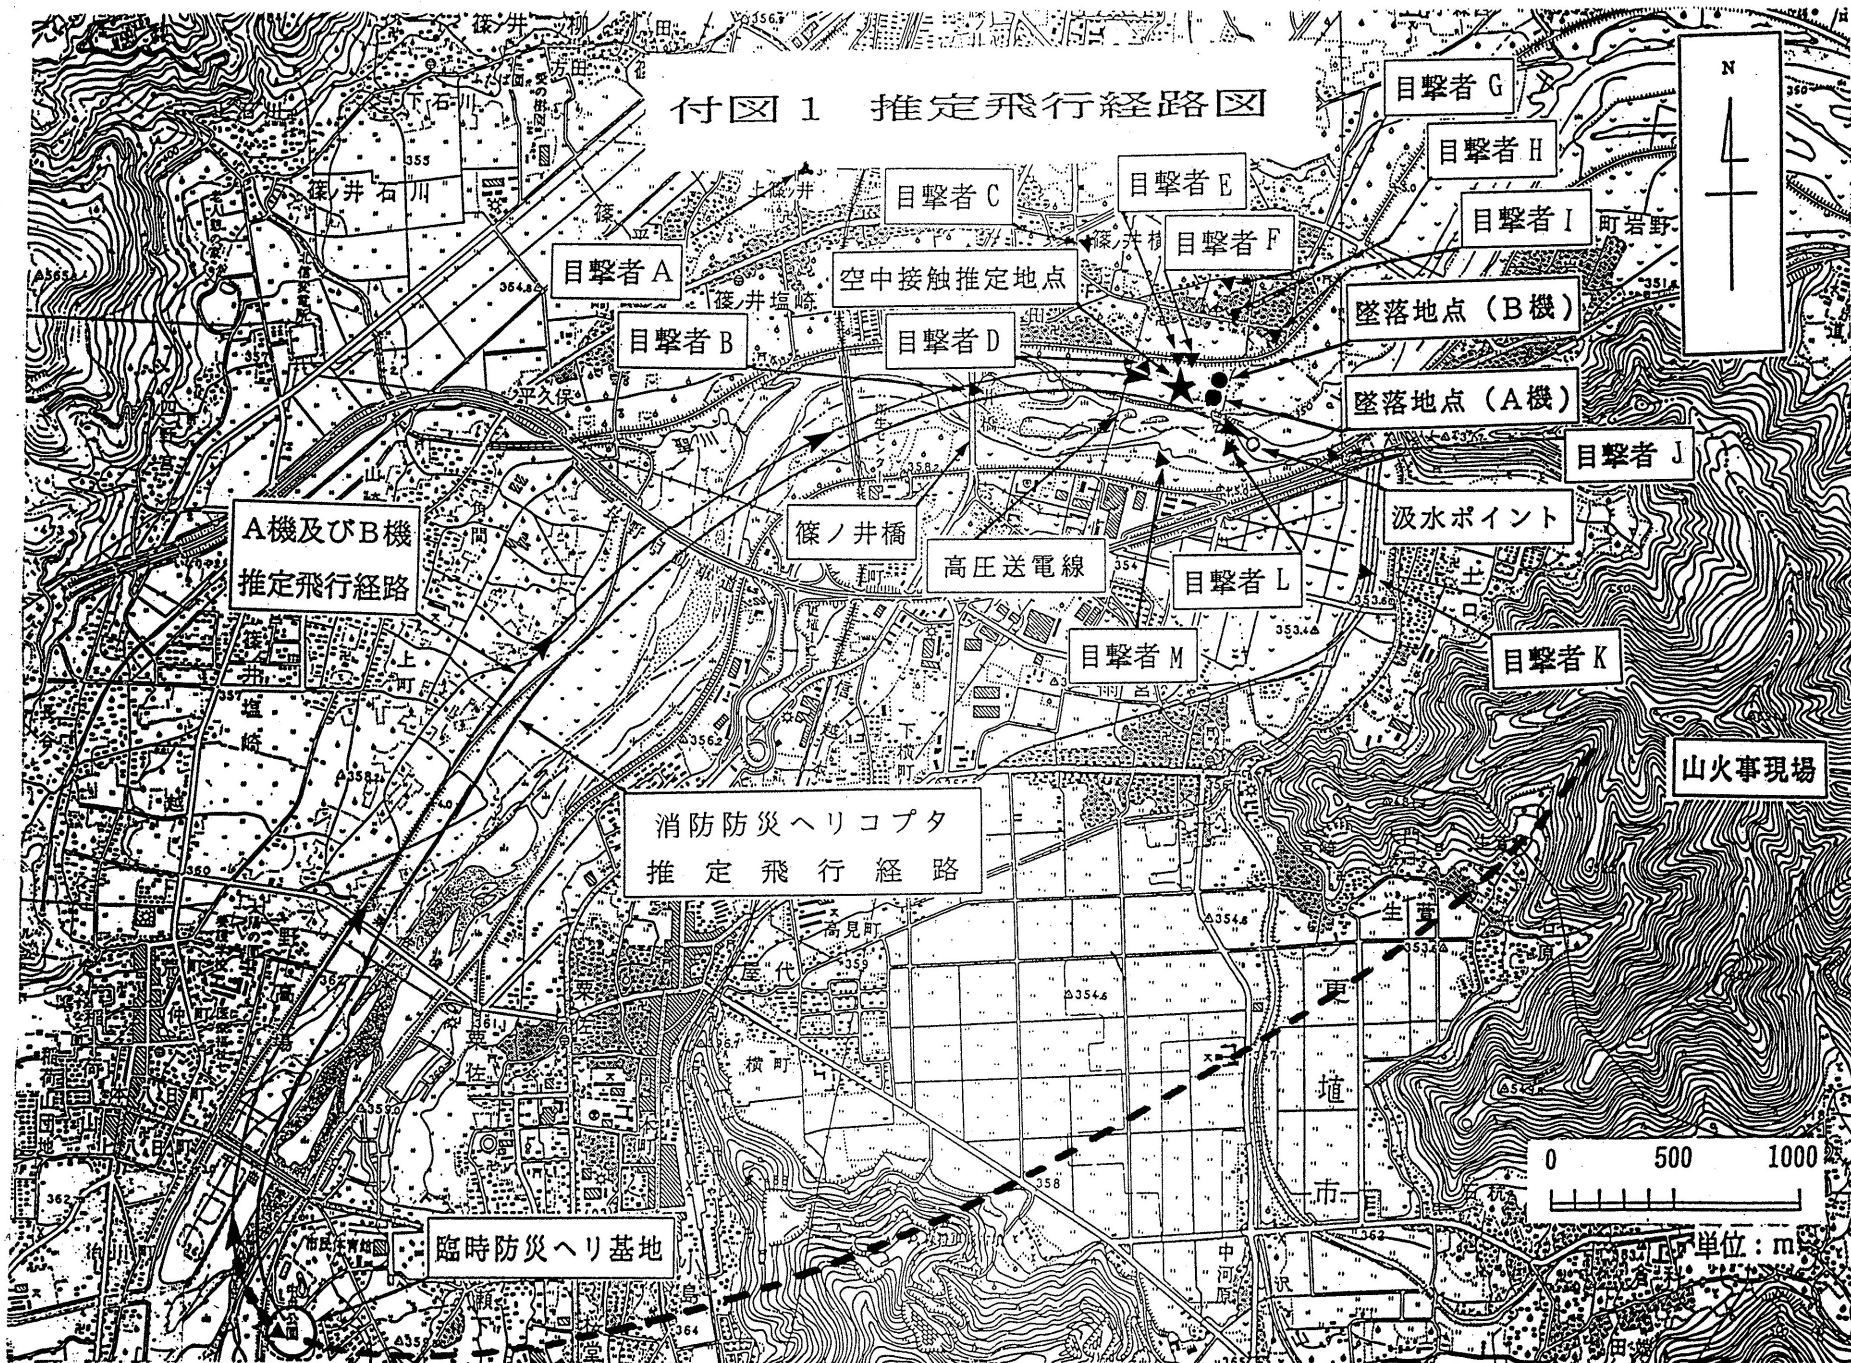
付図1 推定飛行経路図

た汲水ポイントへ向け減速・降下を開始した。A機及びB機は、S機に追従しながら山火事消火のための汲水作業を取材するため飛行中、千曲川左岸上空において空中接触し、両機とも同河川敷の果樹畑に墜落してA機は炎上した。両機の搭乗者6名は、長野南消防署救急係により収容されたが、既に死亡していることが確認された。両機の機体の残骸は、約200m×約300mの範囲にわたって散乱していた。

事故発生地点は、長野県長野市篠ノ井横田の千曲川左岸河川敷の果樹畑上空で、事故発生時刻は、05時40分ごろであった。

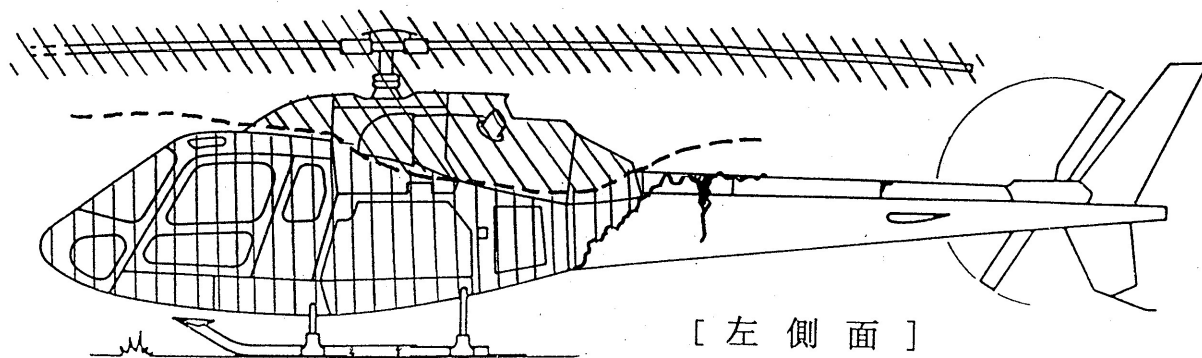
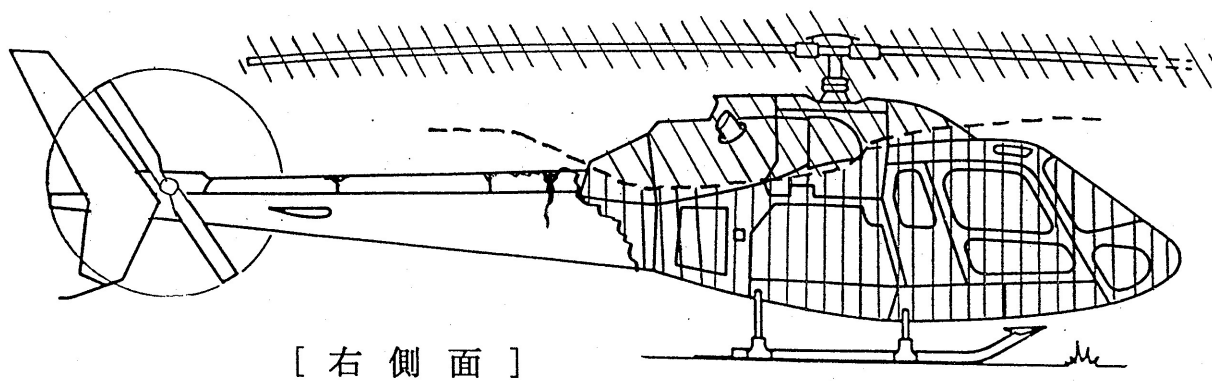
付図 4 - 1 機体破損状況 (A機)

A機は、胴体とテール・ブームが分離し、ファイヤ・ウォール及びリア・バルクヘッドから前方のミッション・デッキ、燃料タンク、キャビンは火災により焼損していた。

トランスミッション、メイン・ロータ・ブレードは、一体となって胴体から分離し、また両エンジンともに胴体から脱落していた。

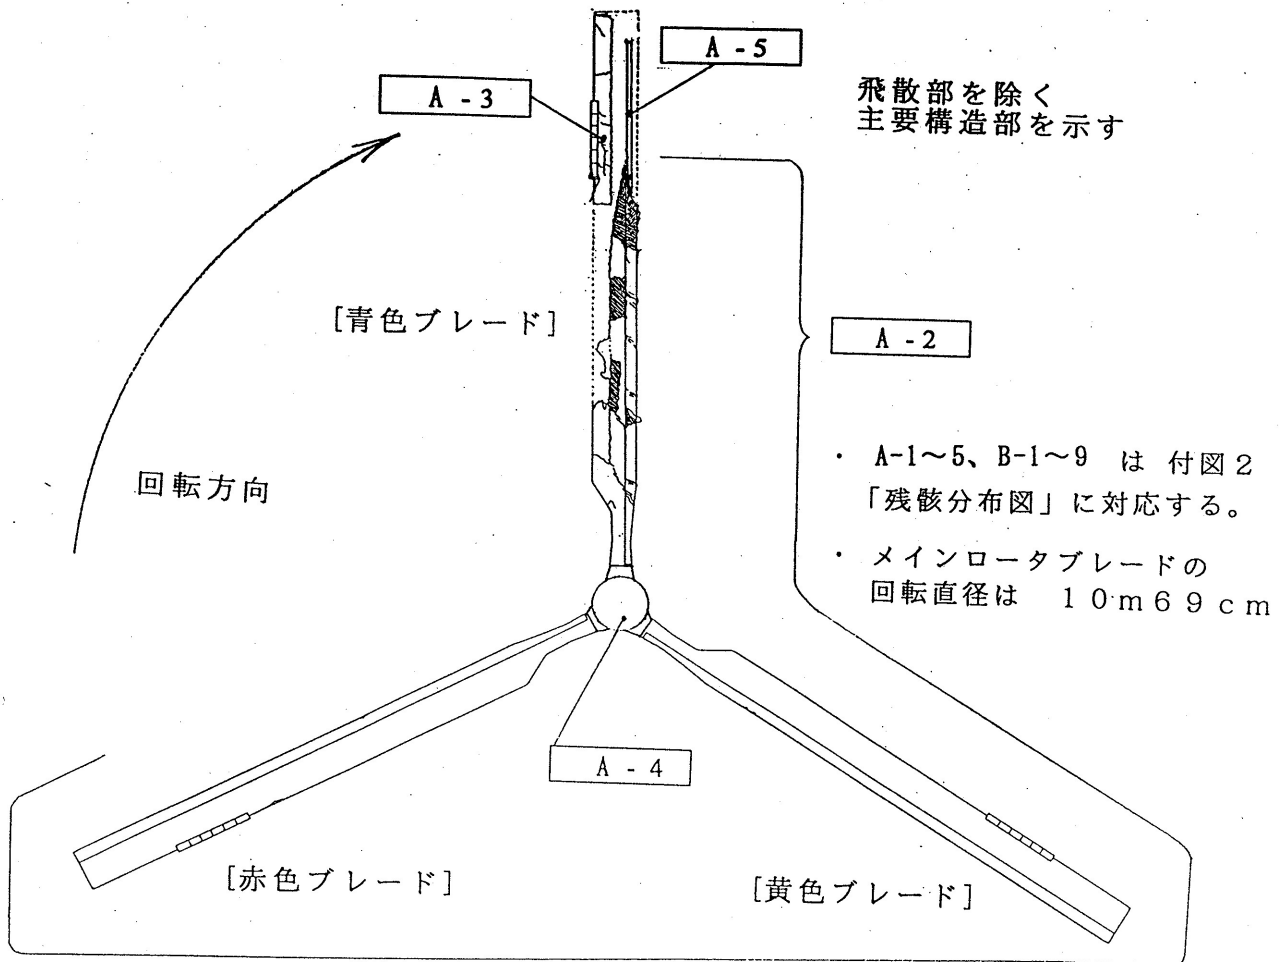
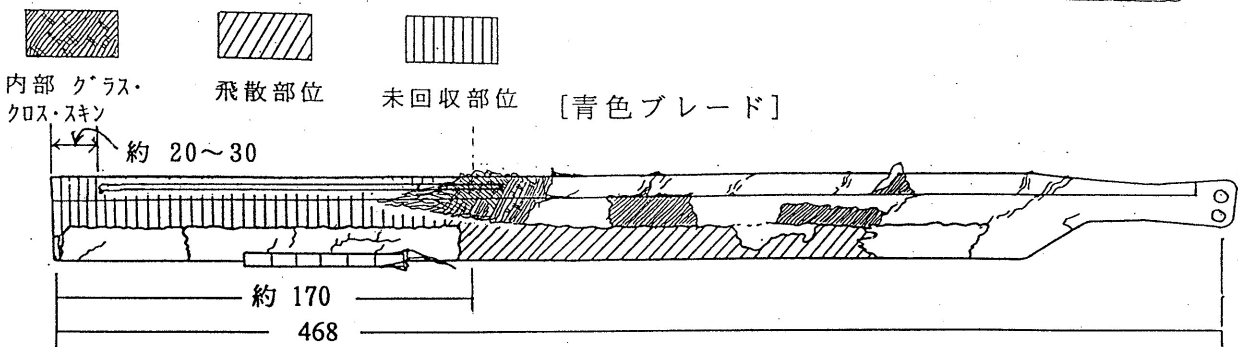
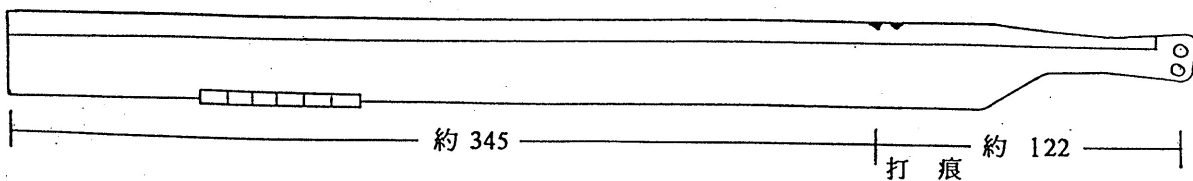
付図 4 - 2 メイン-ロータ-ブレード破損状況 (A機)

- ① 黄ブレードは、スター・フレックスに取付いた状態であり、ブレードの表面はきれいであったが、ロータ回転中心寄りの前縁部の2カ所に墜落時の衝撃によると思われる打痕があった。
- ② 青ブレードは、スター・フレックスへの取付部の付け根部から約300cmの位置で破断し、その先は失われていた。残った部分のブレードはスター・フレックスに取付いた状態となっていた。失われた部分にあたる先端部前縁側の約170cm部分は、前縁部構成材の内部スパー材のみが、胴体から南南東約26m離れた位置で発見された。このスパー材のブレードの先端から内側20～30cmの箇所の破断面は、高速で破断した形状を呈していた。また、このスパー材の後ろにあたる先端部後縁側は、胴体から北北西約31m離れた位置に落下していた。なお、ブレード中間部後縁側は、小片となって飛散していた。
- ③ 赤ブレードは、ブレードの表面はきれいであったが、ブレード先端から約260cmの位置の前縁部に、墜落したときに生じたと思われる打痕が1箇所あった。また、後縁部の一部が剥離していた。
- ④ アンチ・バイブレーション・ユニット (重量約40kg) は、胴体から南南東約70m離れた位置で、千曲川の水中に落下していた。

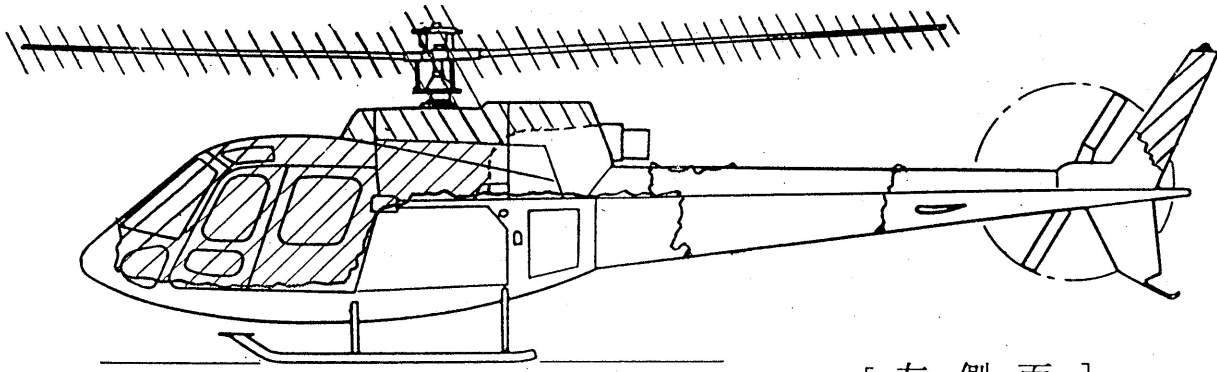
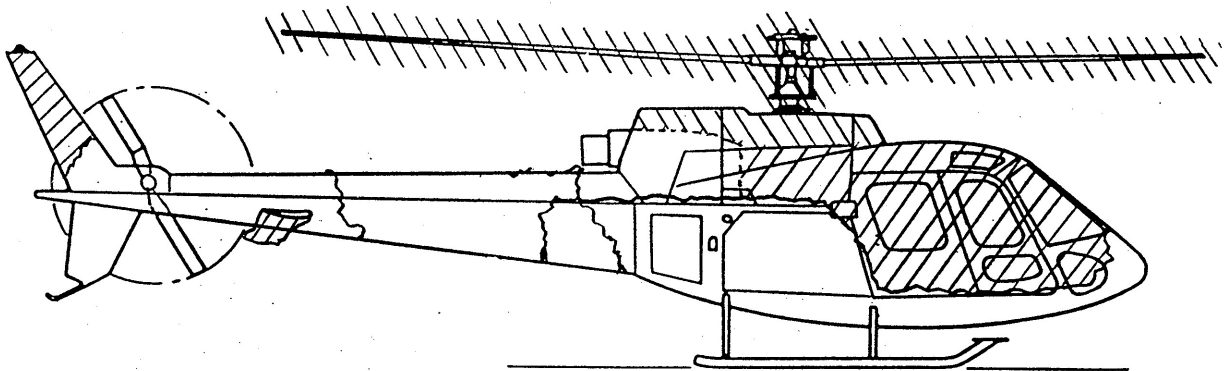
付図 5-1 機体破損状況 (B機)

機体は、胴体とテール・ブームとに分離し、胴体は天井部分が欠損、計器板、キャabinは大破していた。テール・ブームは更に2つに分離していた。

いずれもロータ・ブレードで切断された痕跡はなく、墜落時に木にぶつかり折損・分離したものと認められる。

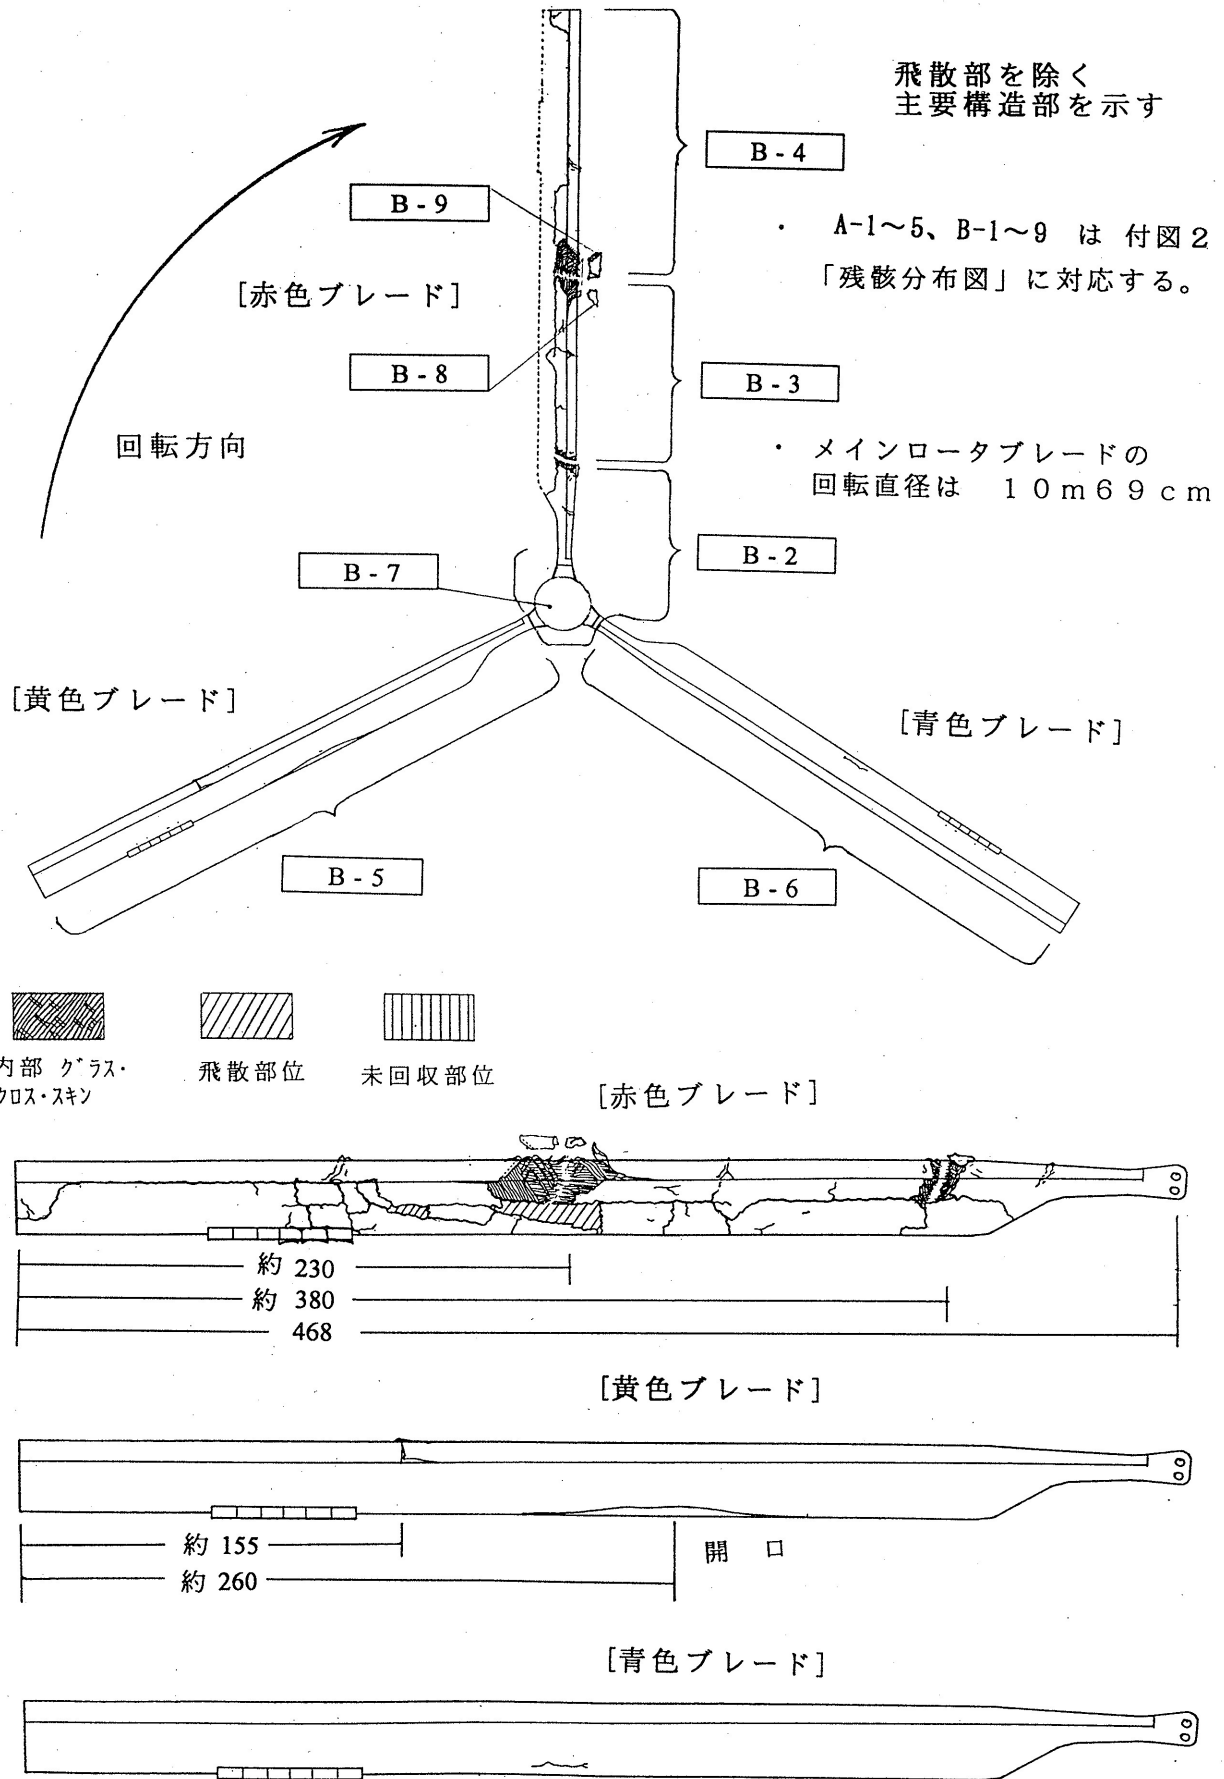
付図 5-2 メイン・ロータ・ブレード破損状況 (B機)

- ① 黄ブレードは、スター・フレックスの取付部から切損し、胴体から北北西約82m離れた位置に落下しており、前縁の1カ所にスキンのはがれ及び後縁に一部開口が認められた。
- ② 青ブレードは、スター・フレックスの取付部から切損し、胴体から東約46m離れた位置に、ほぼ無傷な状態で落下していた。
- ③ 赤ブレードは、先端部約230cm、中間部約145cm及び付け根部約90cmの3つに破断・分離していた。付け根部はスター・フレックスに取り付いた状態で、中間部は胴体から南東約35m離れた位置に、また、先端部は胴体から西北西約250m離れた位置に落下していた。

ブレードの先端から約230cmの破断部分は、高速で破断した形状を示しており、その位置の塑性変形された前縁金属カバーには、ブレード回転面を垂直面から見て13°前後の交叉角度で硬いものが強く当たったと認められる打痕があった。また、この前縁金属カバーに接するブレード下面には、直線状の打痕が認められた。さらに、同金属カバーに接するブレード上面のスキン塗面には、ブレード前縁に対し45°前後の擦過痕があった。

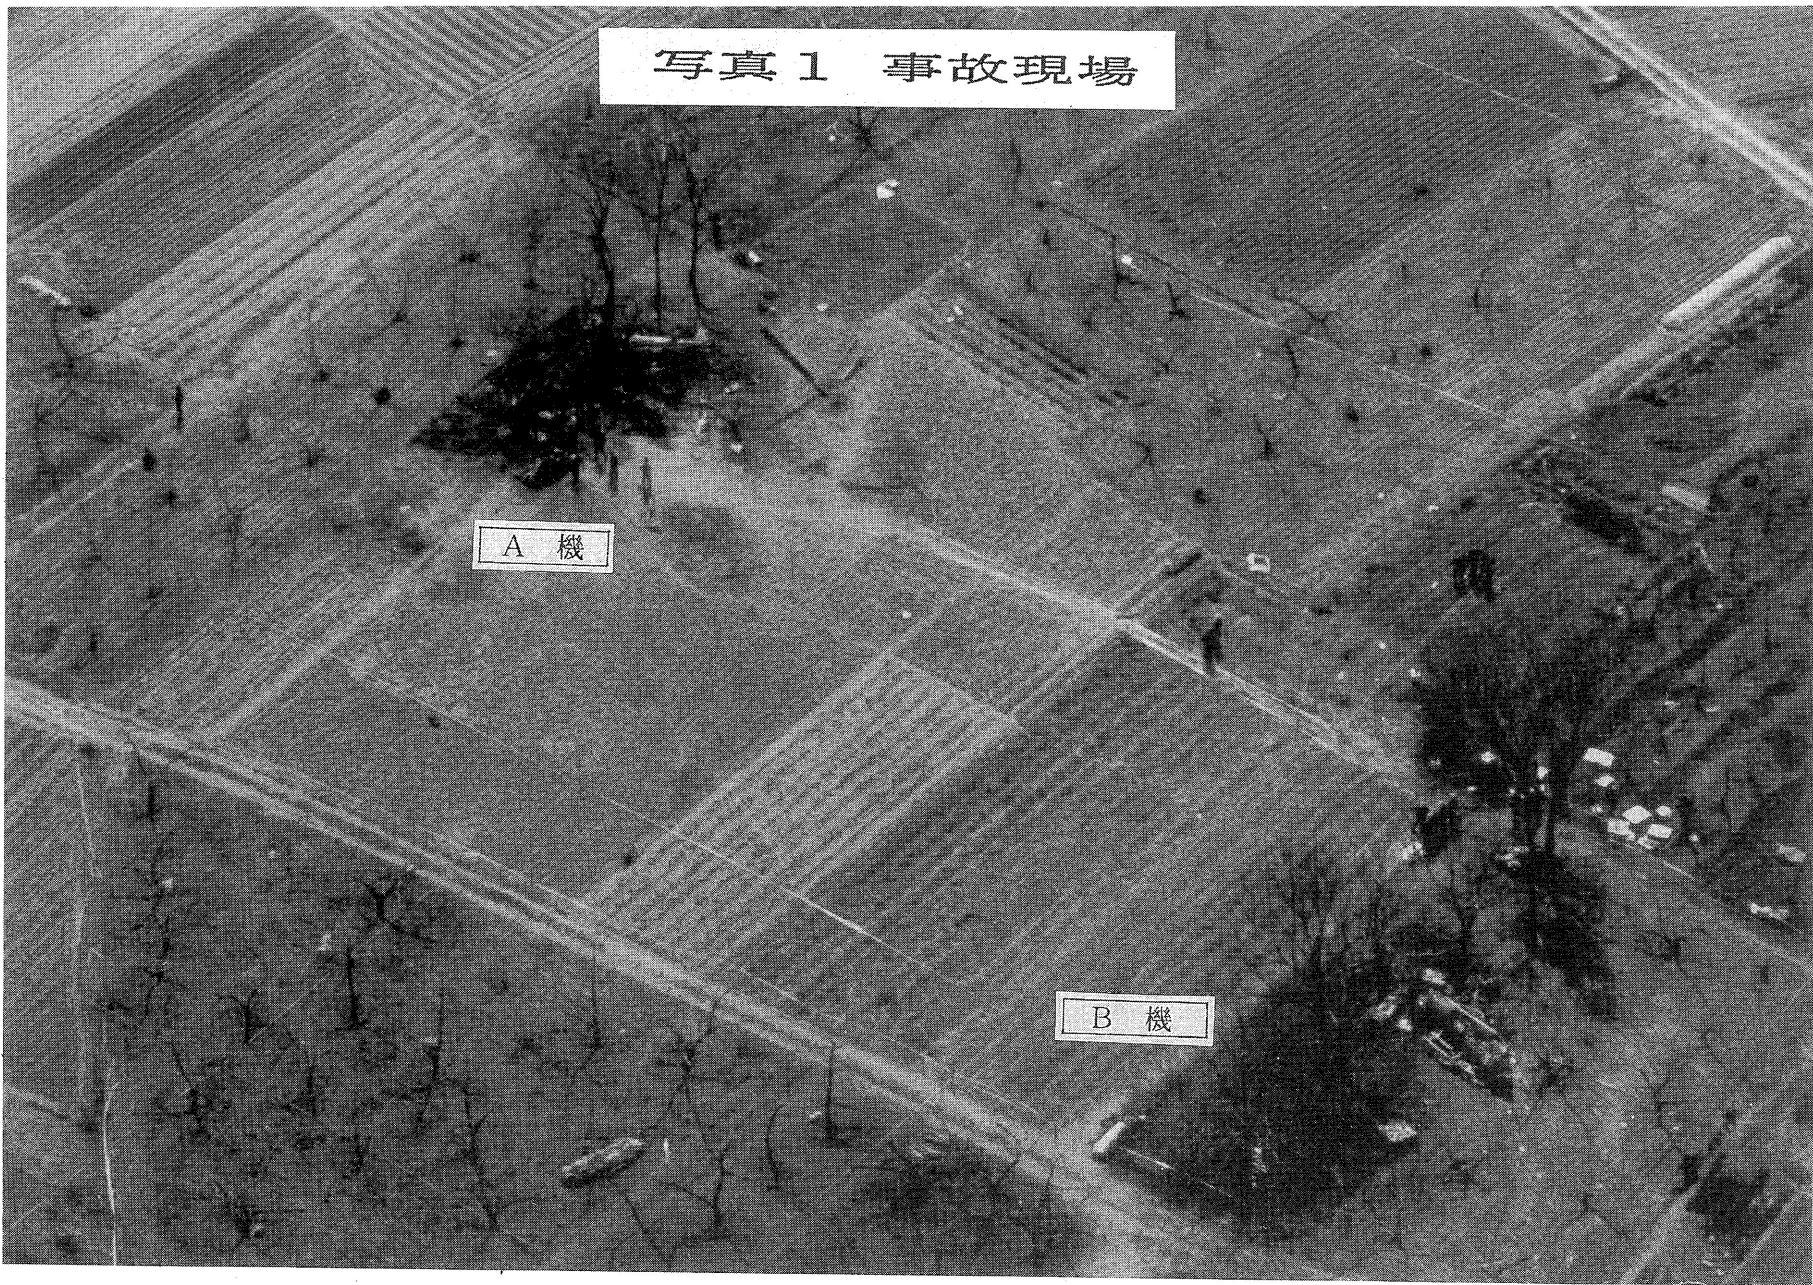
A機は、胴体と尾部が分離しており、胴体は焼損し、尾部は樹木に引っかかっていた。メイン・ロータ・ブレードは、3枚のうち青ブレードのみが破断分離していた。

B機は、胴体と尾部が分離しており、胴体は背面で樹木に引っかかっていた。尾部はさらに二つに分離していた。メイン・ロータ・ブレードは、3枚とも付け根付近から分離して飛散しており、そのうち、赤ブレードのみが破断していた。

写真 1 事故現場

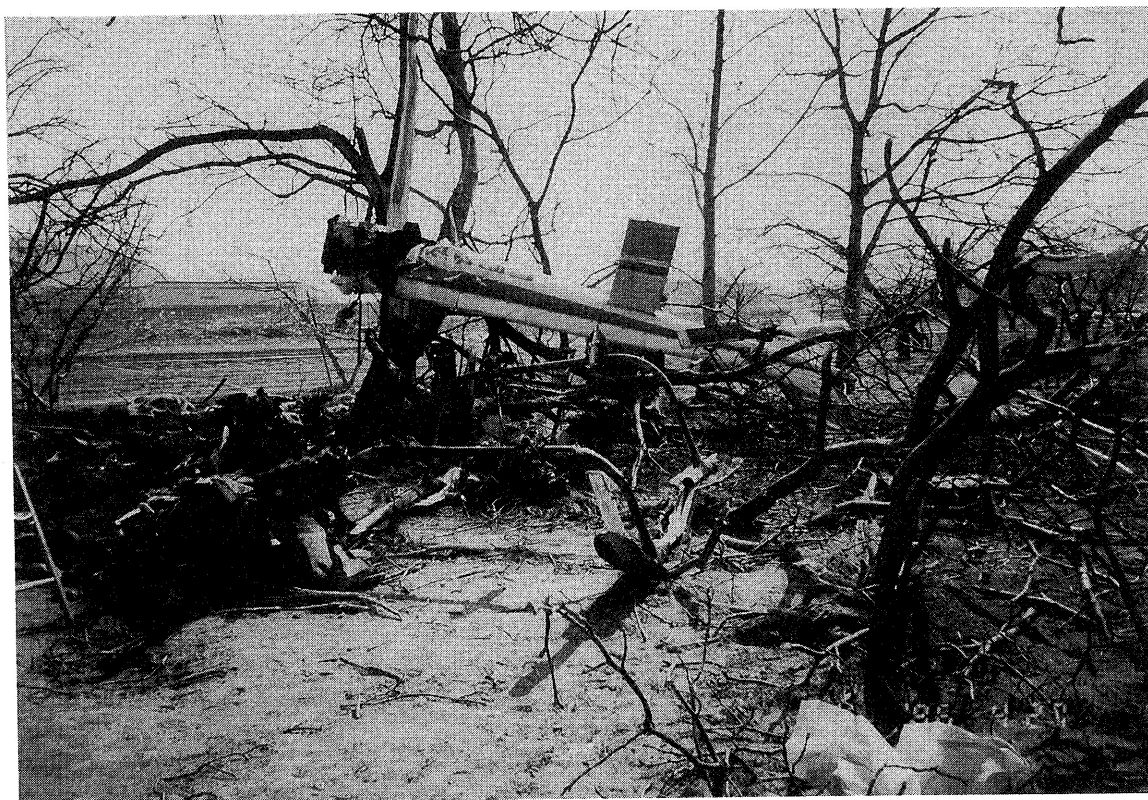
写真2-1 事故機 (A機)

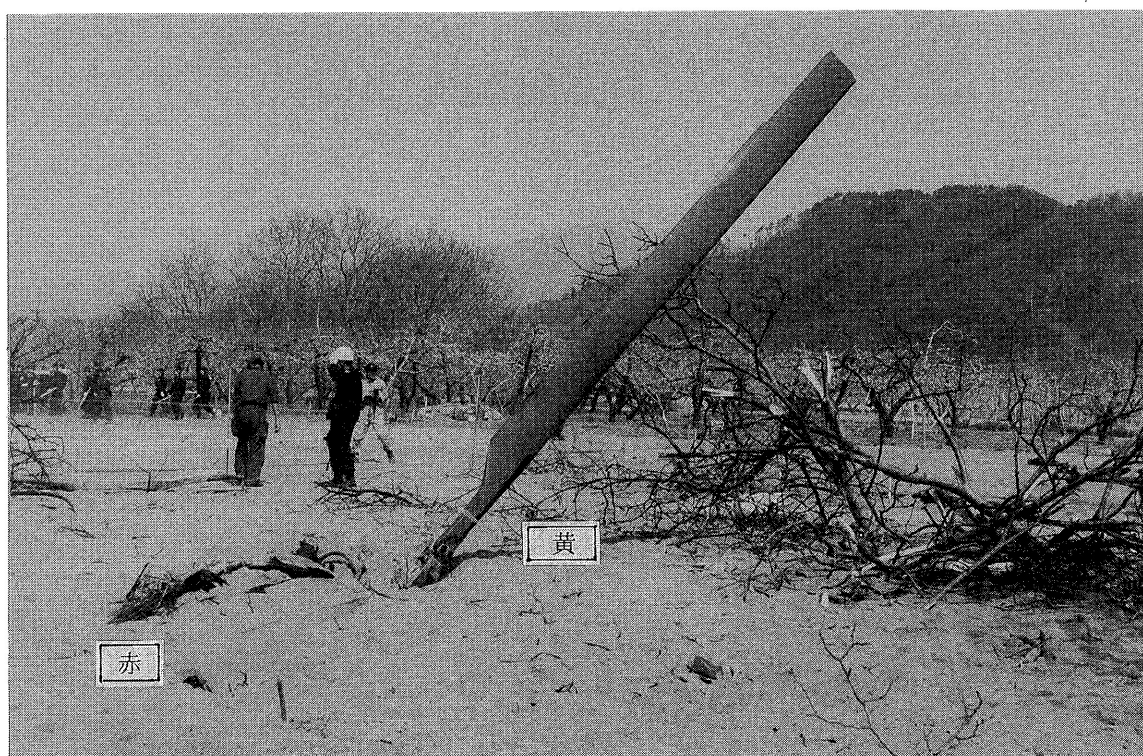
- ① メイン・トランスミッションは、胴体から分離し、胴体から北北西約12m離れた位置に、約80cm地中に埋没していた。
- ② トランスミッション・サスペンション・チューブは、3本ともねじ切れており、1本は胴体取付部から引きちぎられた状態で切損し、コントロール・ロッドも全て切損していた。

写真2-2 地中に埋没したメイン・トランスミッション及び
メイン・ロータ・ブレード (A機)

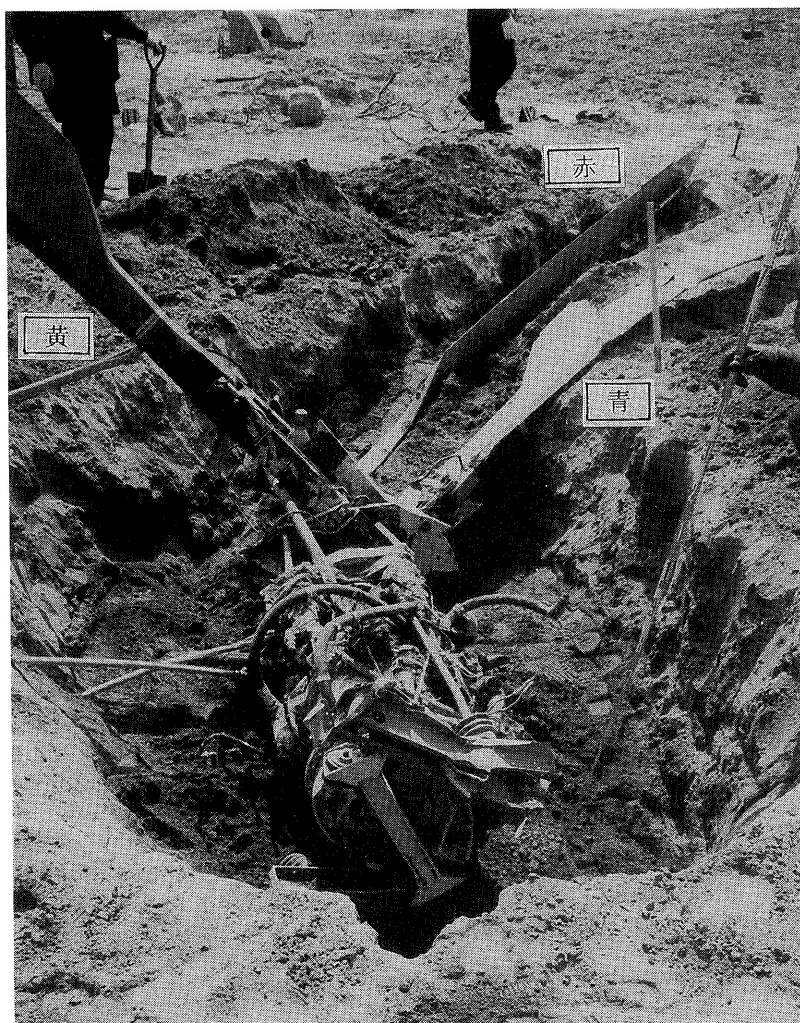
写真2-3 掘り起こされたメイン・トランスミッション (A機)

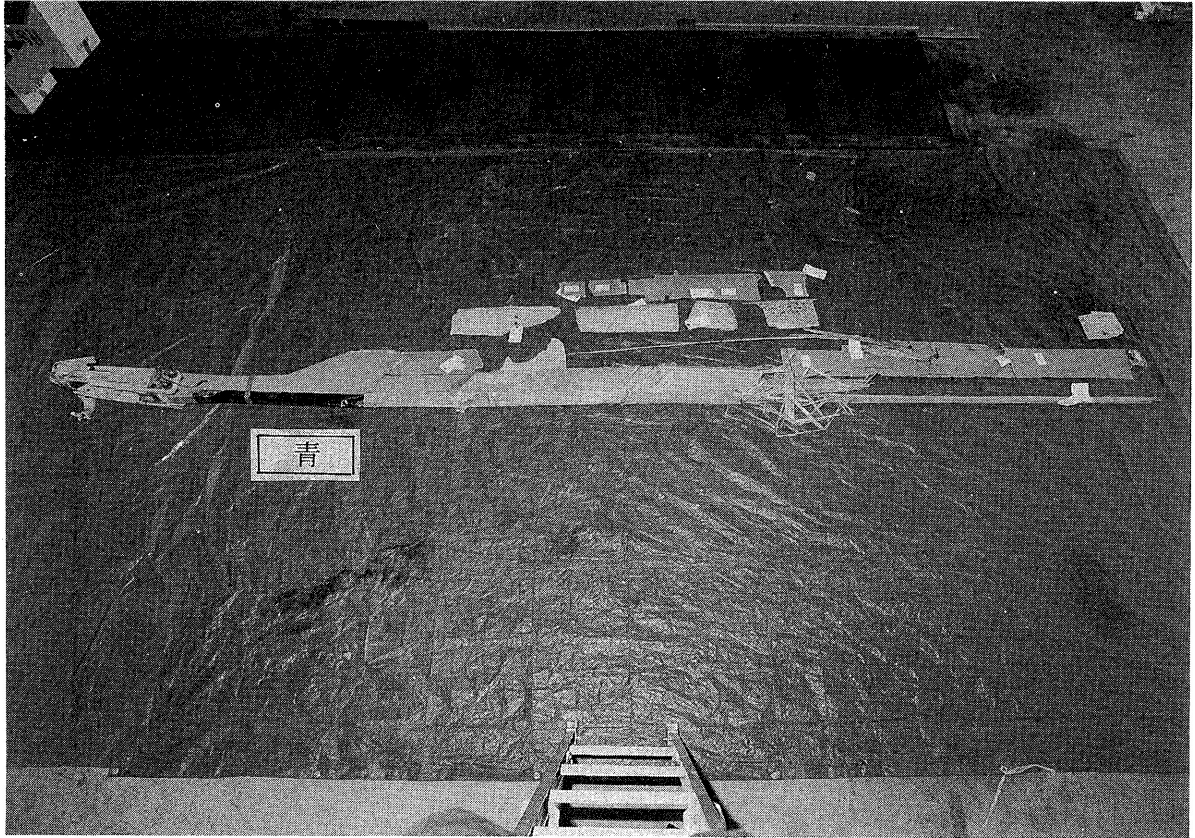
- (1) A機及びB機には、2.10.1で述べたように、メイン・ロータ・ブレード以外に接触痕が認められなかったことから、両機はメイン・ロータ・ブレード同士が接触したものと推定される。
- (2) A機の3本のブレードのうち、赤、黄のブレードは、ほぼ、健全な状態で残っていた。また、青ブレードについては、ブレード前縁部分の内部を構成するフロントコア・スパー材がA機の墜落地点の近傍で発見され、このフロントコア・スパー材は、ブレード先端から内側約20～30cmの位置で、高速で破断した形状を呈していた。

写真3-1 破損した青メイン・ロータ・ブレード (A機)

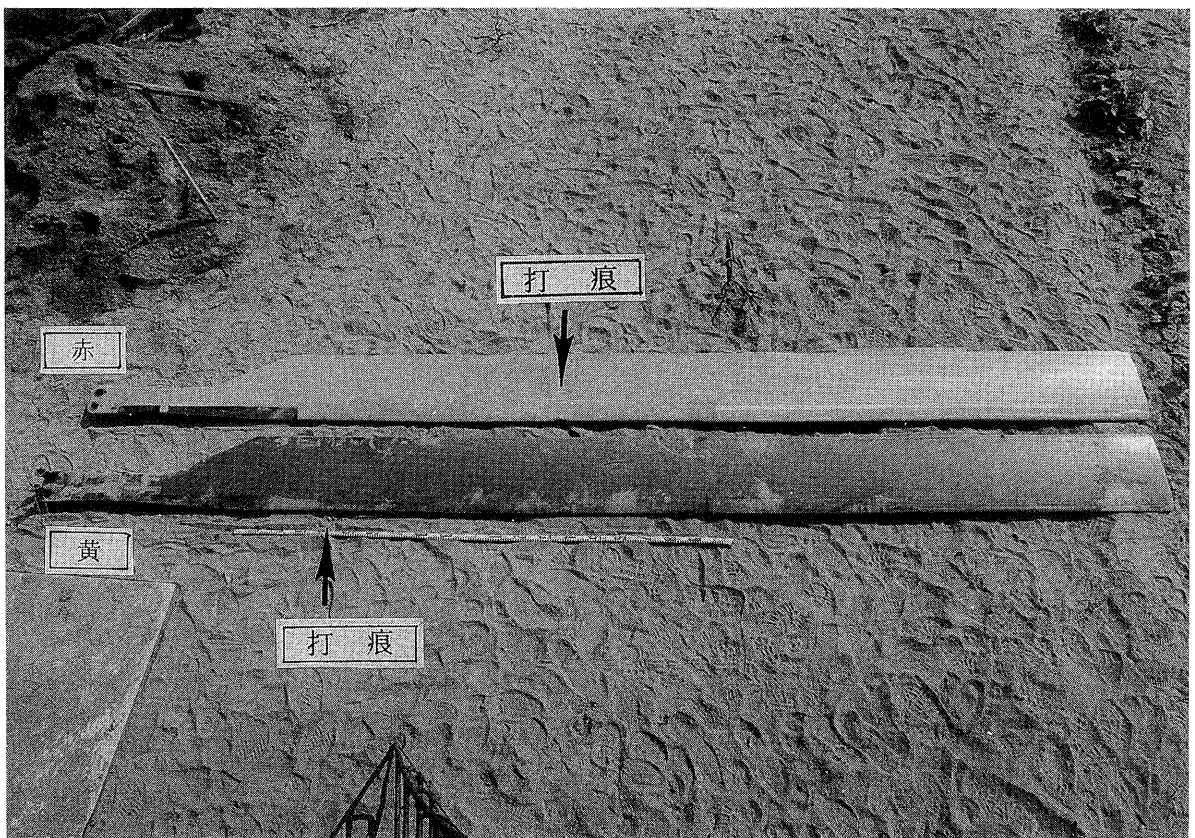
写真3-2 黄及び赤メイン・ロータ・ブレード (A機)

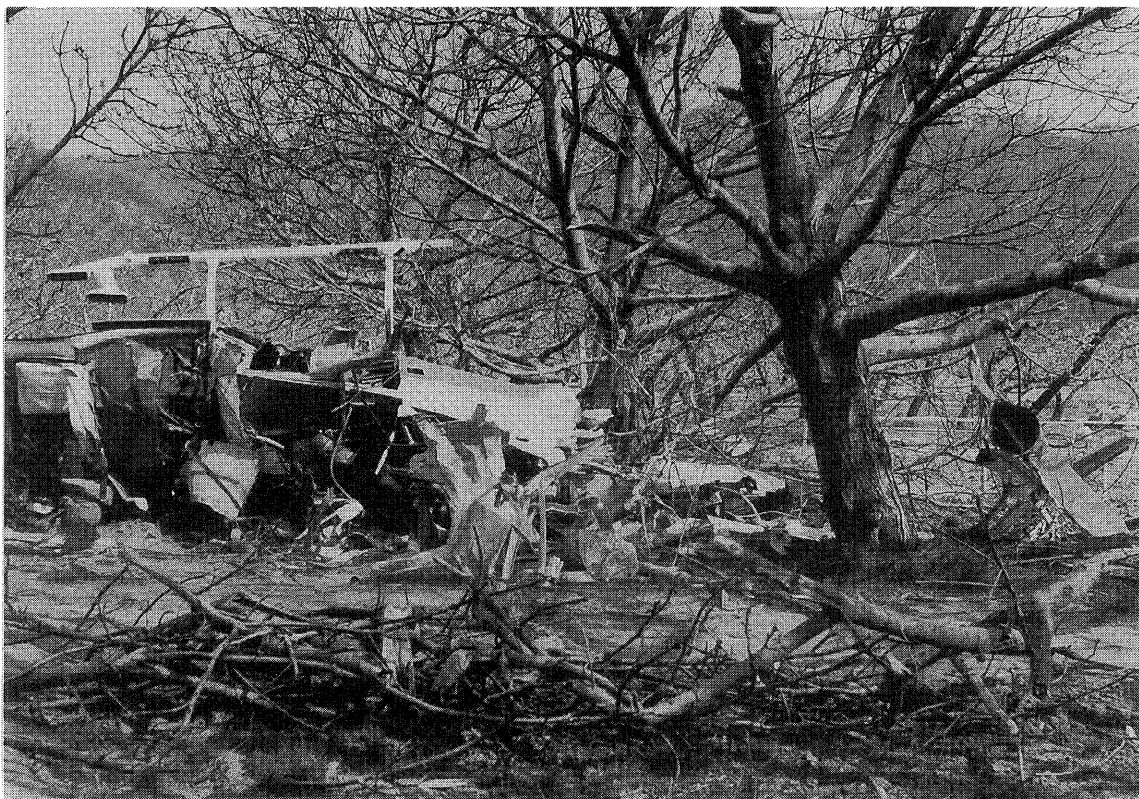
写真4-1 事故機 (B機)

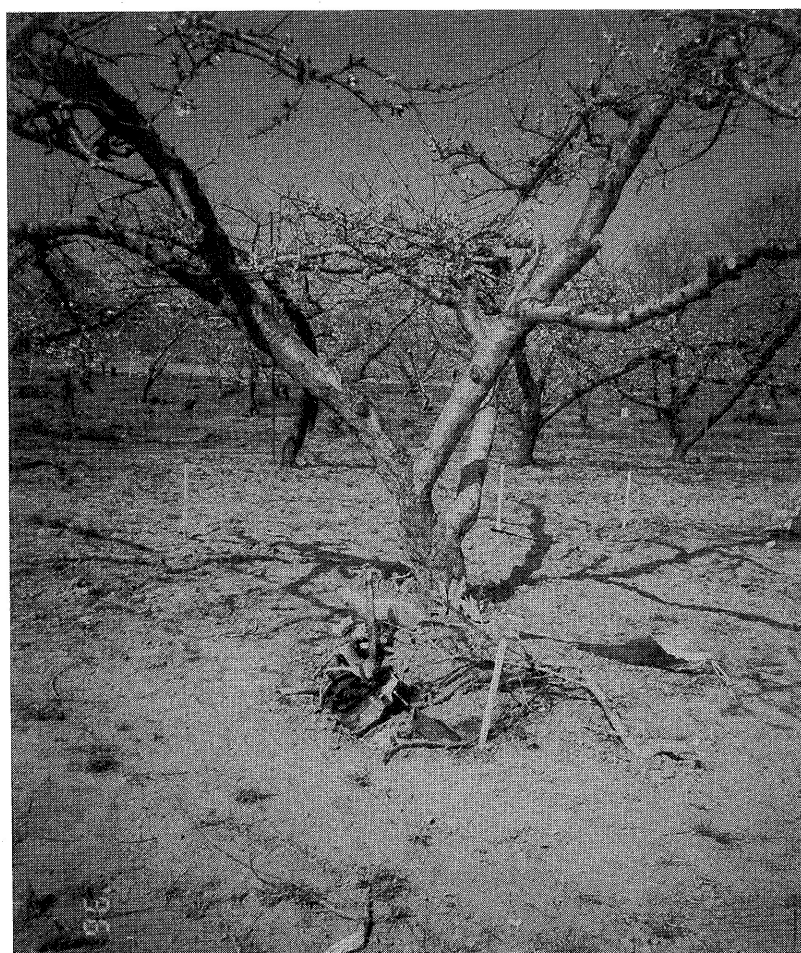
- ④ アンチ・バイブレーション・ユニットは、胴体から北北西約6.2m離れた位置に落下していた。
- b メイン・トランスミッション
- ① メイン・トランスミッションは、胴体から分離し、胴体から南南東約3.4m離れた位置に、約50cm地中に埋没していた。
- ② スター・フレックスは破損しており、3本のメイン・ロータ・ブレードのうち、赤ブレードの付け根部のみが取り付けられた状態であった。

写真4-2 地中に埋没したメイン・トランスミッション (B機)

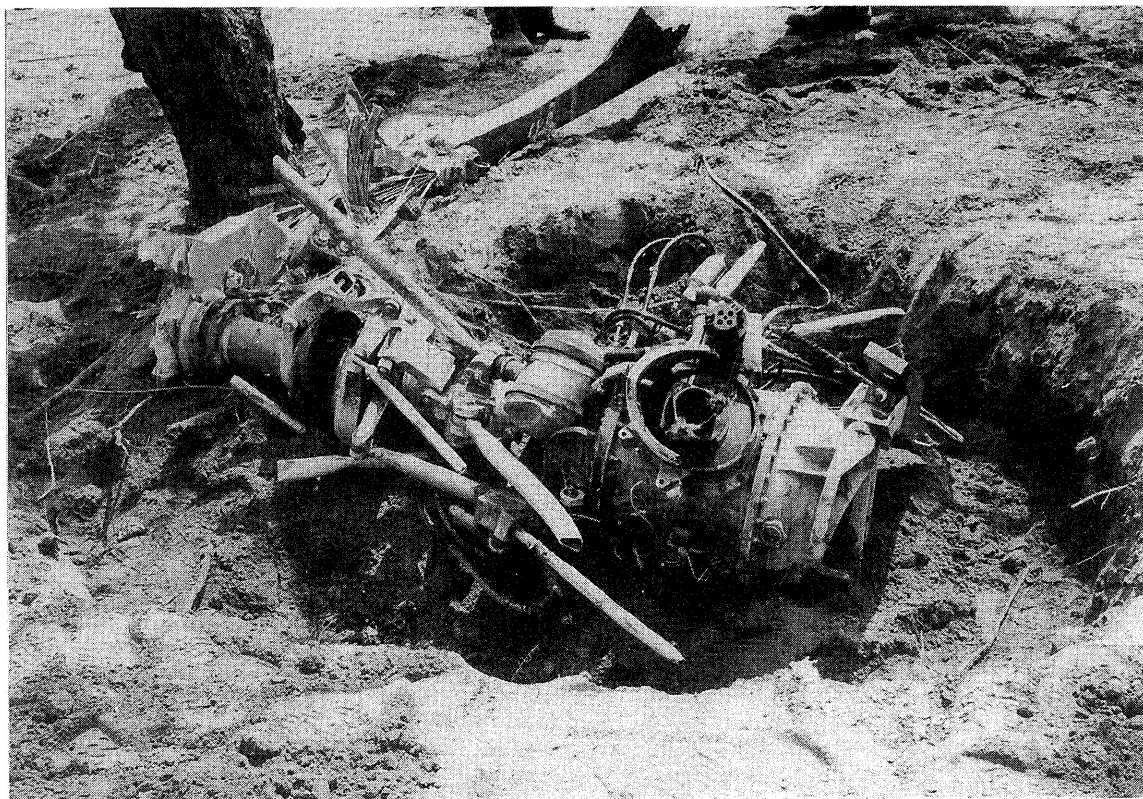
写真4-3 掘り起こされたメイン・トランスミッション (B機)

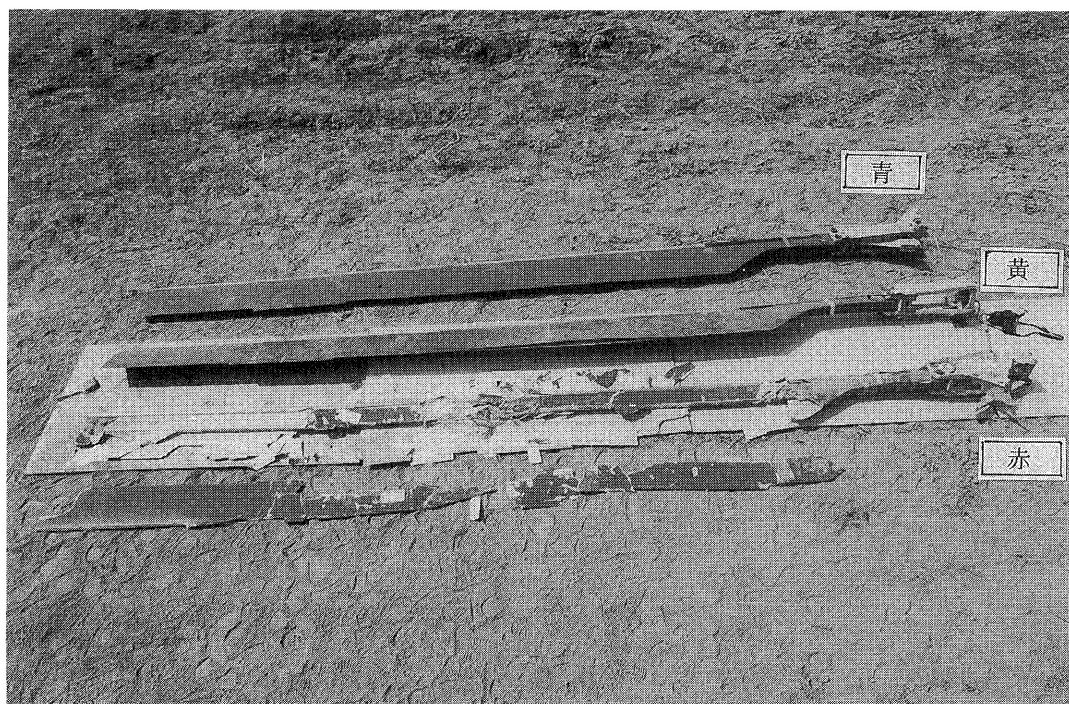
写真5-1 メイン・ロータ・ブレード (B機)

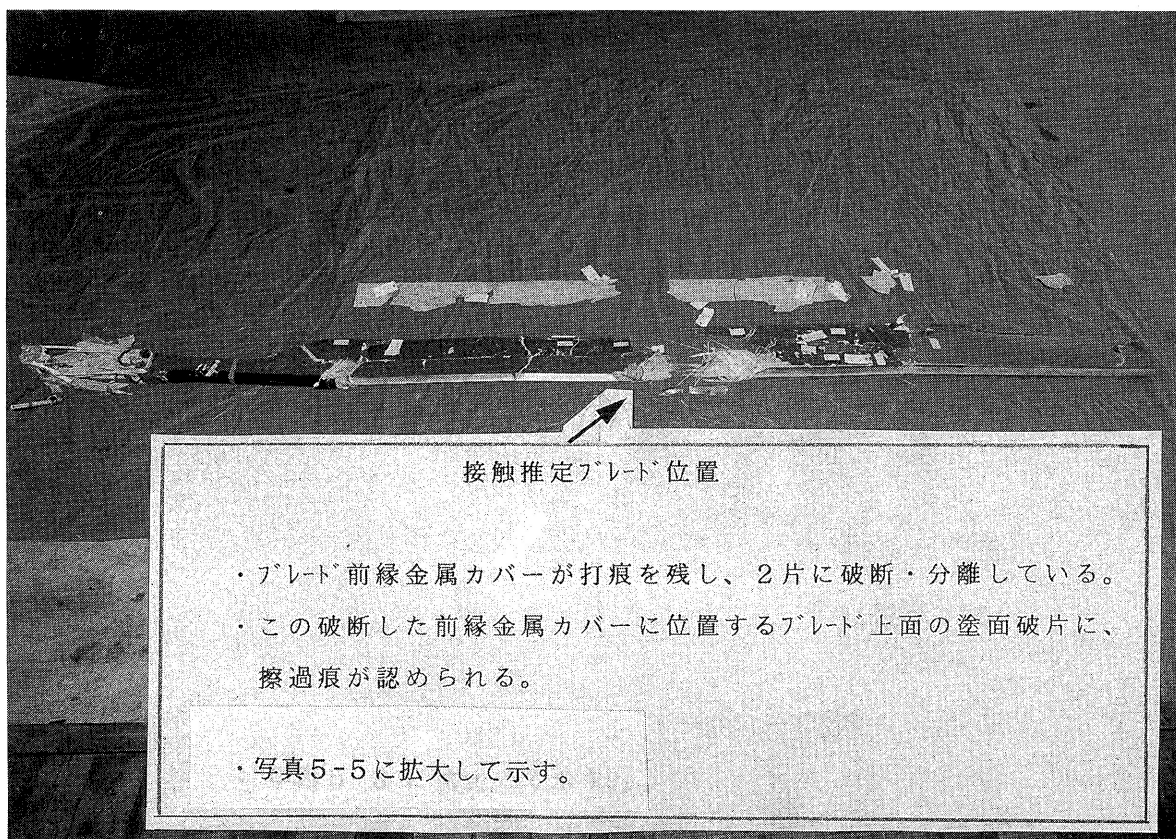
- (3) B機の3本のブレードのうち、青、黄のブレードは、前縁部に打痕等は全く認められなかった。また、赤ブレードについては、2箇所破断し、そのうち先端から約230cmの破断部分の形状は、高速で破断した形状を呈していた。
- (4) B機の赤ブレードの破断部分の塑性変形された前縁金属カバーには、写真5-3に示すとおり、垂直面内13°前後の角度の打痕が認められ、また、この前縁金属カバーに接するブレード下面には、写真5-4に示すとおり直線状の打痕が認められた。さらに、同金属カバーに接するブレード上面塗面には、写真5-5に示すように、ブレード前縁部に対し、45°前後の斜めの擦過痕が認められた。
- (5) 以上のことから、両ブレードの接触状況については、A機の青ブレードの先端から約20～30cm内側の位置と、B機の赤ブレードの先端から約230cmの位置で、かつ、B機のブレードの回転面に対し、A機のブレードの回転面が、垂直面内13°前後上方に交叉するような角度で、また、水平面内では、B機の赤ブレードにA機の青ブレードが、上述の擦過痕を残すような交叉角で接触したものと推定される。

写真5-2 赤メイン・ロータ・ブレード破断状況 (B機)

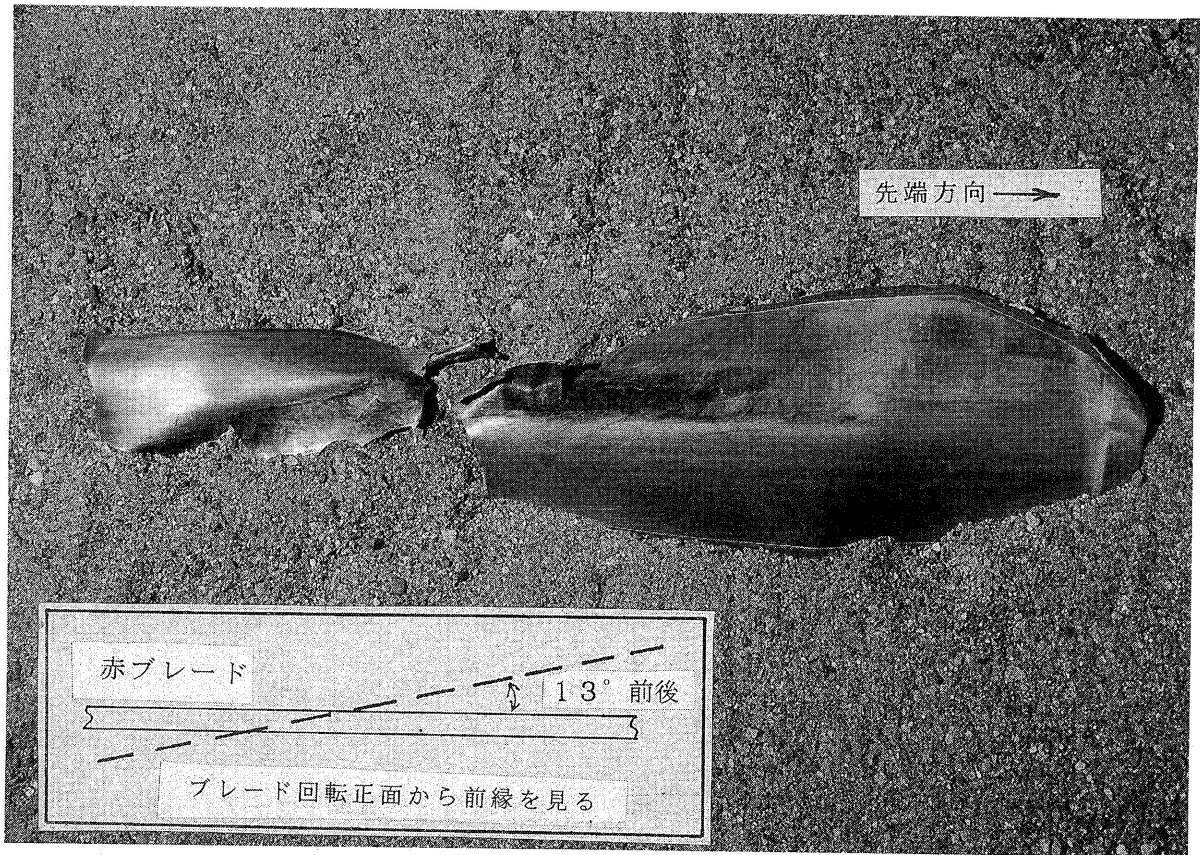
写真5-3 接触推定位置の前縁金属カバーの打痕 (B機)

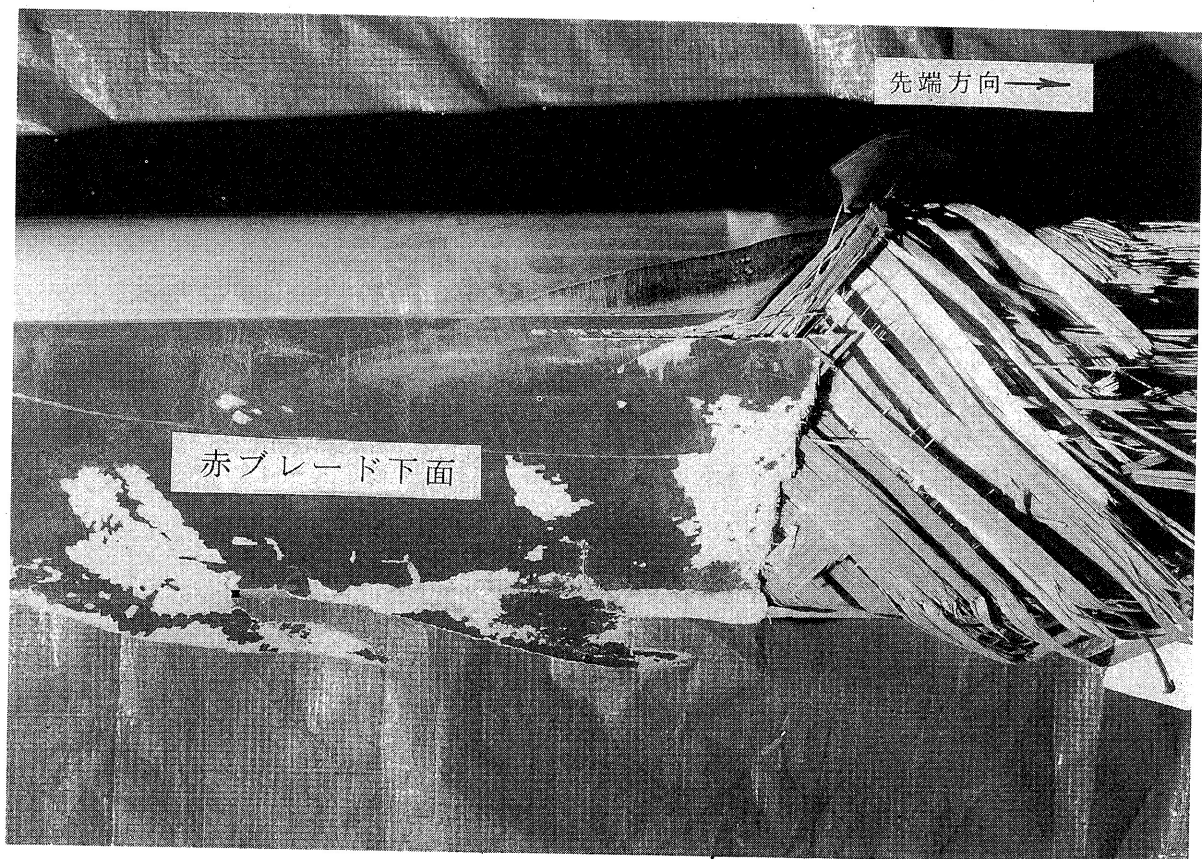
写真5-4 接触推定位置のブレード下面の打痕 (B機)
