航空事故調査報告書

アエロスパシアル式AS355F1型 JA9633

アエロスパシアル式AS350B型 JA9792

長野県長野市

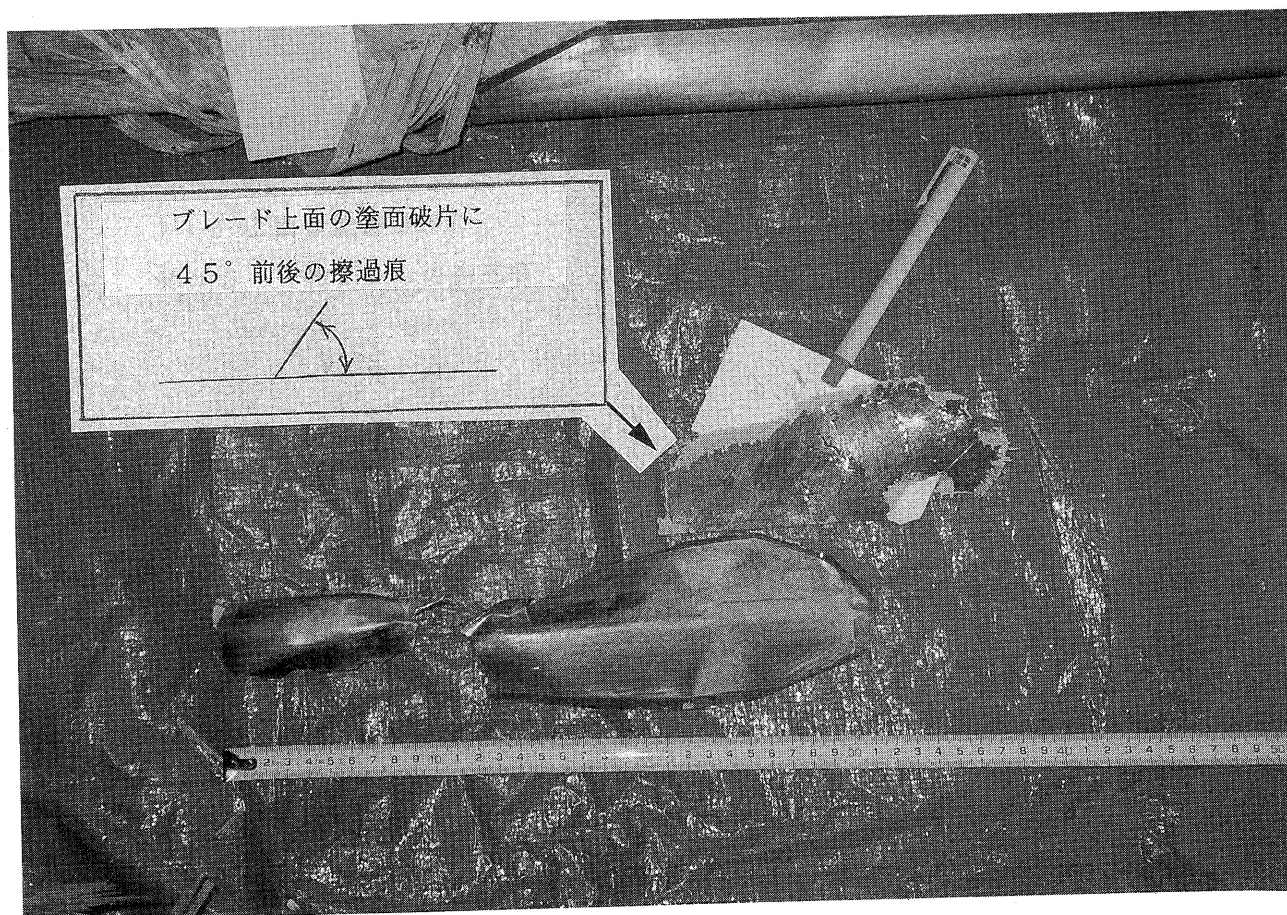
写真5-5 接触推定位置の前縁金属カバー及び塗面破片 (B機)
(赤メイン・ロータ・ブレード)
