航空事故調査報告書

ウィードホッパー式JC24D-R277型

超軽量動力機JR1262

平成7年11月18日

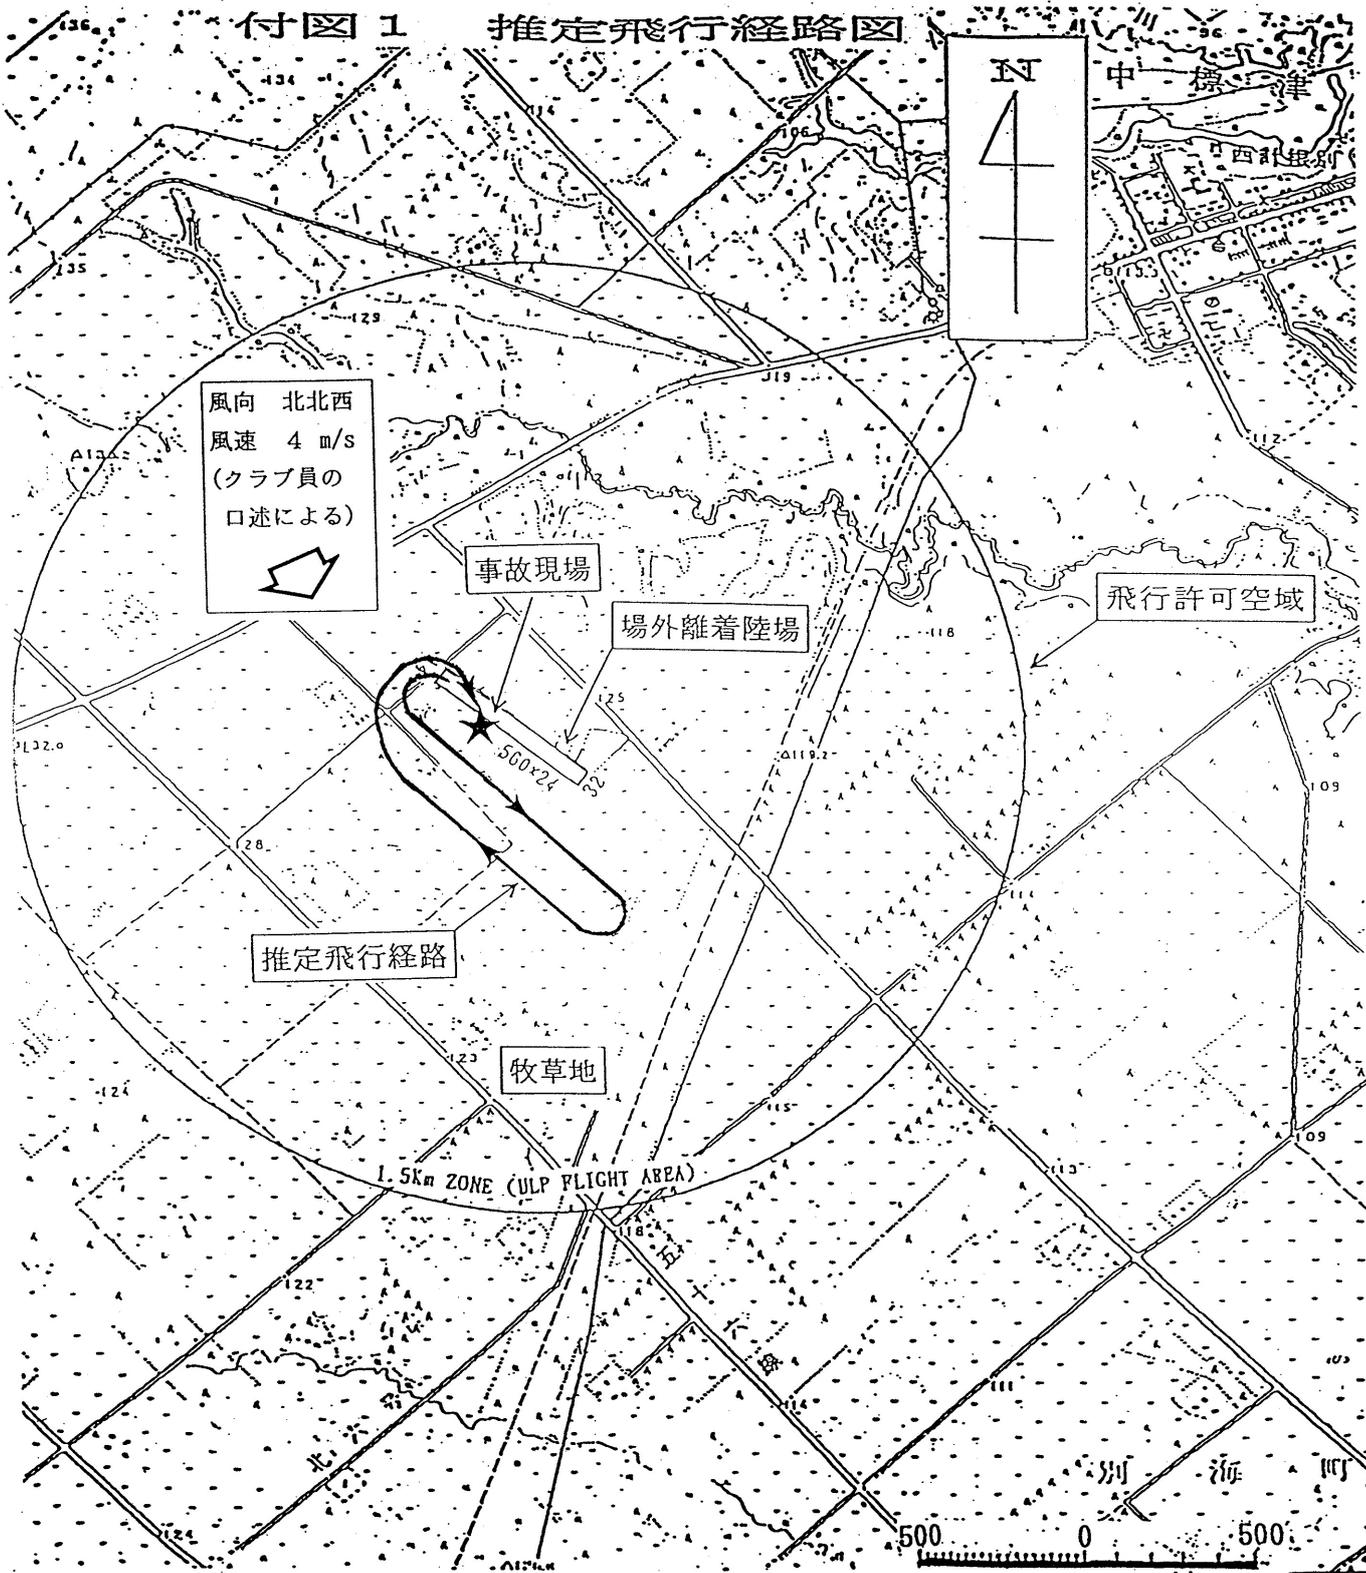
付図 1

同機は、離陸後、離着陸場北西端上空あたりで左旋回し、離着陸場に平行に南東方向へ牧草地の上空を約800m飛行した。この時の速度は50km/h位に見えた。その後、右へ旋回し、離着陸場から南西方向に約300m離れた牧草地の上空を、離着陸場と平行に北西方向へ高さ50mぐらいで飛行した。

同機は、離着陸場の北西端付近で降下しながら右旋回し、離着陸場の北西側から着陸態勢に入ったように見えたが、着陸するためには、そのコースは多少ふくらんでいた。速度は40km/h位であったと思われる。その後、低速度のままやや上がりながら、南東に向かって約200m飛行し、高度が約40mの時、突然機首が下を向き、ほぼ垂直の姿勢で落下した。同機の飛行中、エンジンに異常があるような音は、聞かれなかった。

同機は、離着陸場の北西端から南南東へ約200mの牧草地に、機首部分を地中に埋没させ、倒立した姿勢で墜落していた。（付図1及び写真1、2参照）

推定飛行経路図

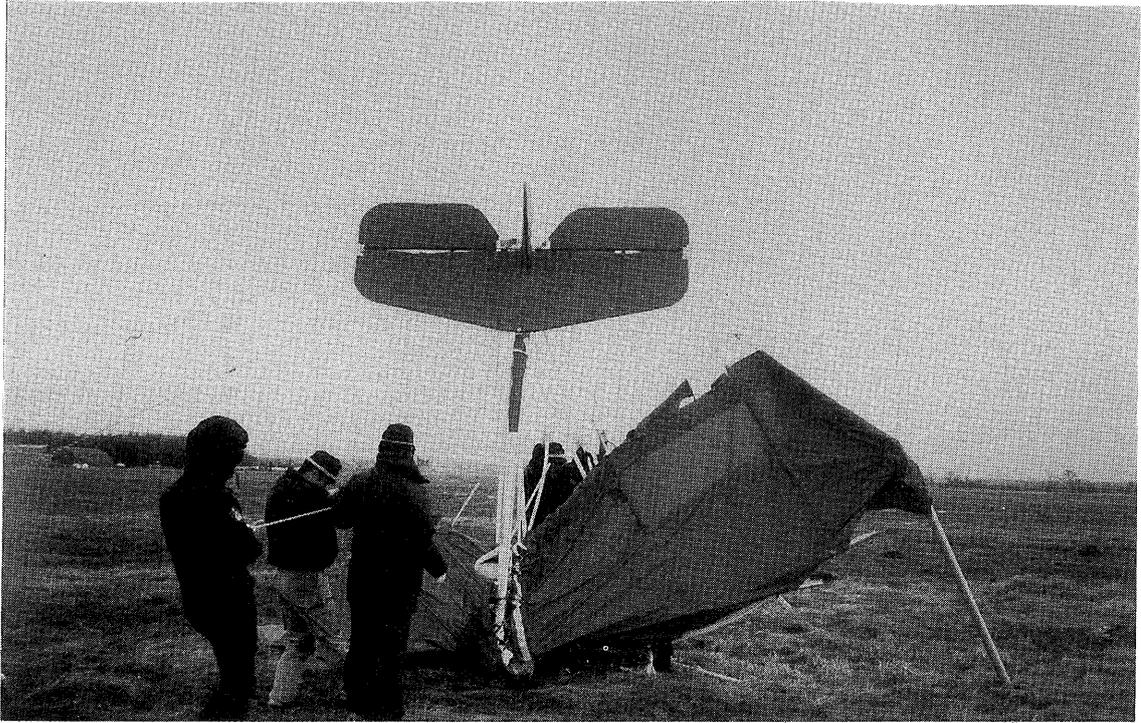
墜落地点は、離着陸場の北西端から南南東へ約200mの牧草地で、機体は倒立し、機首エンジン部は地中に埋没していた。機体付近には計器類が散乱し、プロペラの破片は約20m四方に飛散していた。

機体は、プロペラ、主翼、胴体等に墜落時の衝撃によるものと認められる損傷があったが、それ以外には、操縦系統及び機体フレームの取り付け部を含め、飛行中に異常があった形跡は認められなかった。

写真 1 事故機の状況

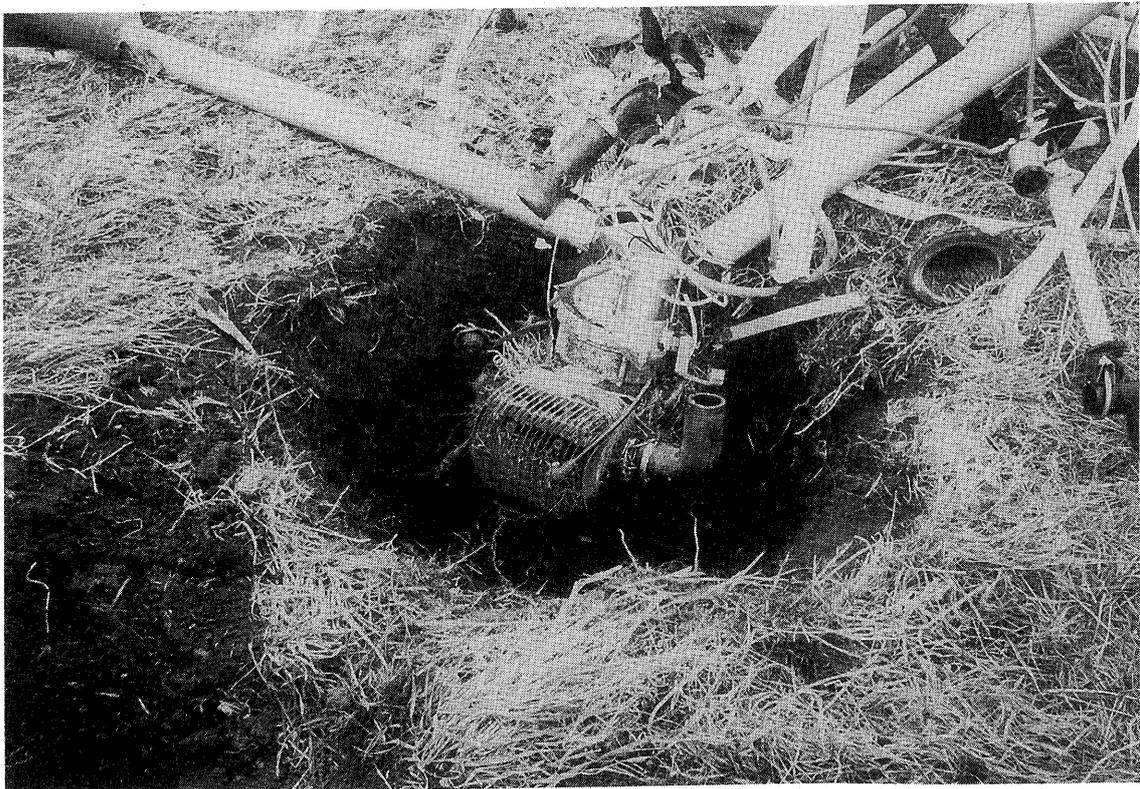
エンジンは、地中に埋没し、その衝撃により破壊されており、手回し点検等ができない状態であったが、キャブレタ及び燃料配管等に異常は認められなかった。プロペラ破片の飛散状況及び目撃者の口述から、エンジンは、墜落時まで回転していたものと認められた。

写真 2 埋没した機首部
