航空事故調査報告書  
個人所属  
ソカタ式TBM700型JA8896  
釧路空港  
平成8年4月26日

平成9年2月20日  
航空事故調査委員会議決  
委員長 竹内和之  
委員 小林哲一  
委員 川井力  
委員 東口實彦  
委員 相原康彦

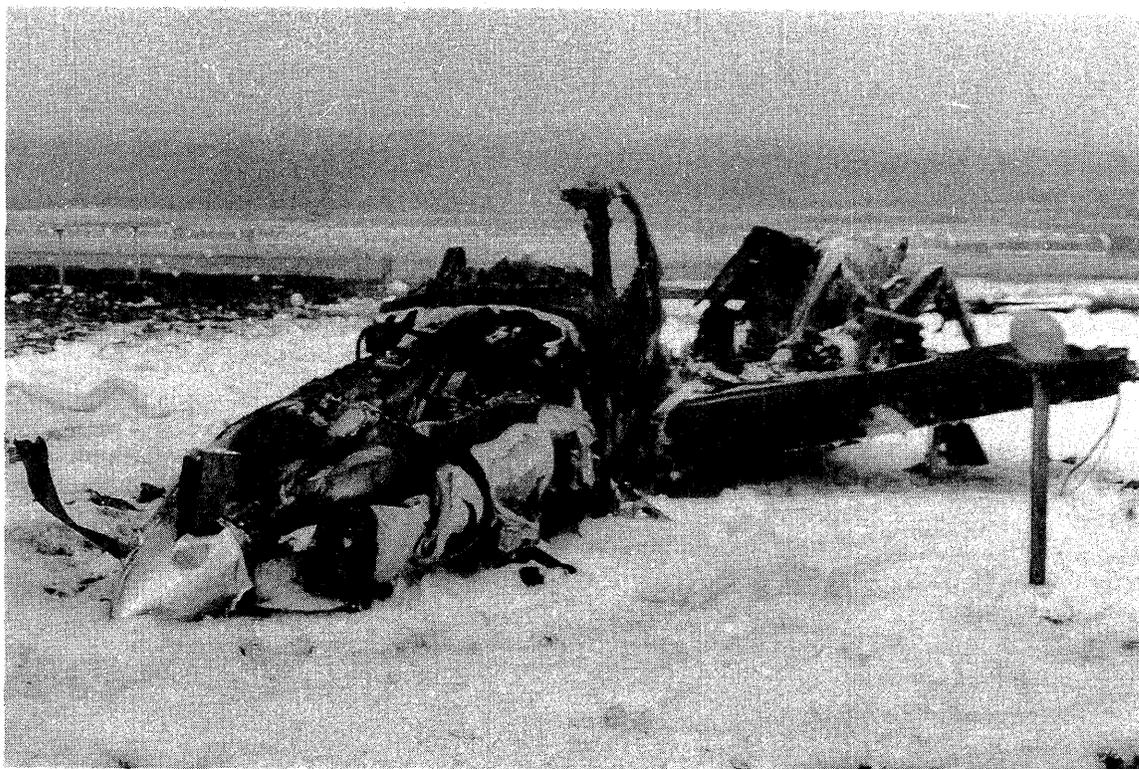
写真 1 事故機

- (1) プロペラNo.2ブレードの破片が、#3 アンテナの支柱の東側に落下していた。
- (2) 右主翼付け根の外板が、#3 アンテナの腕木部位に食い込んだ状態で落下していた。
- (3) 胴体天井部分は、分離し、#1 アンテナの南西側に落下していた。
- (4) 上部エンジン・カウリングが、#1 アンテナの南西側に落下していた。
- (5) 機首部分、エンジン及び前方胴体は、焼け残った状態で、機首を磁方位約235度に向けていた。

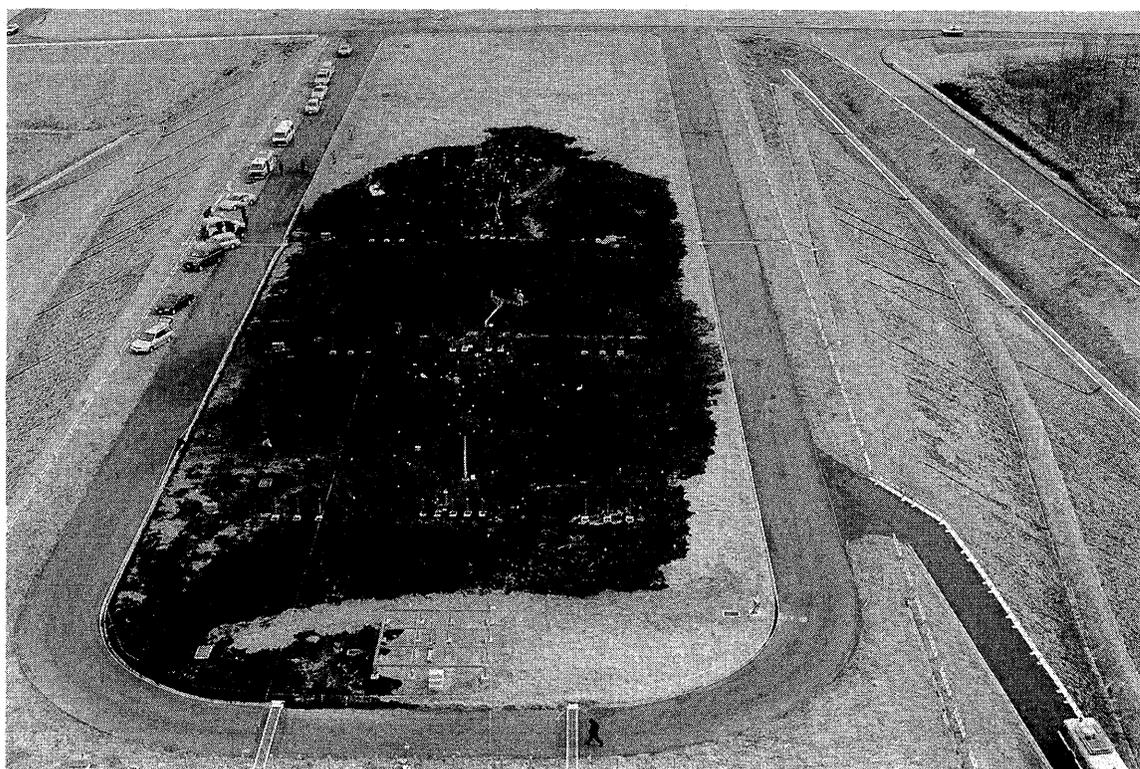
写真 2 - 1 事故現場

また、地上の焼損区域は、滑走路17側末端から約170mの位置から北側へ長さ約130m、幅約50mの範囲であり、枯れた芝草が焼失していた。

地上の痕跡については、長さ約11m、最大幅約50cmの接触痕が、滑走路17側末端から210mに位置する標準式進入灯(PALS)の西側約2.6mの位置から、磁方位約148度の方向に認められた。

また、長さ約2.2m、最大幅約80cm、深さ約10cmの凹地が、#1 アンテナの南南西側約10mの位置から磁方位約180度の方向に認められた。

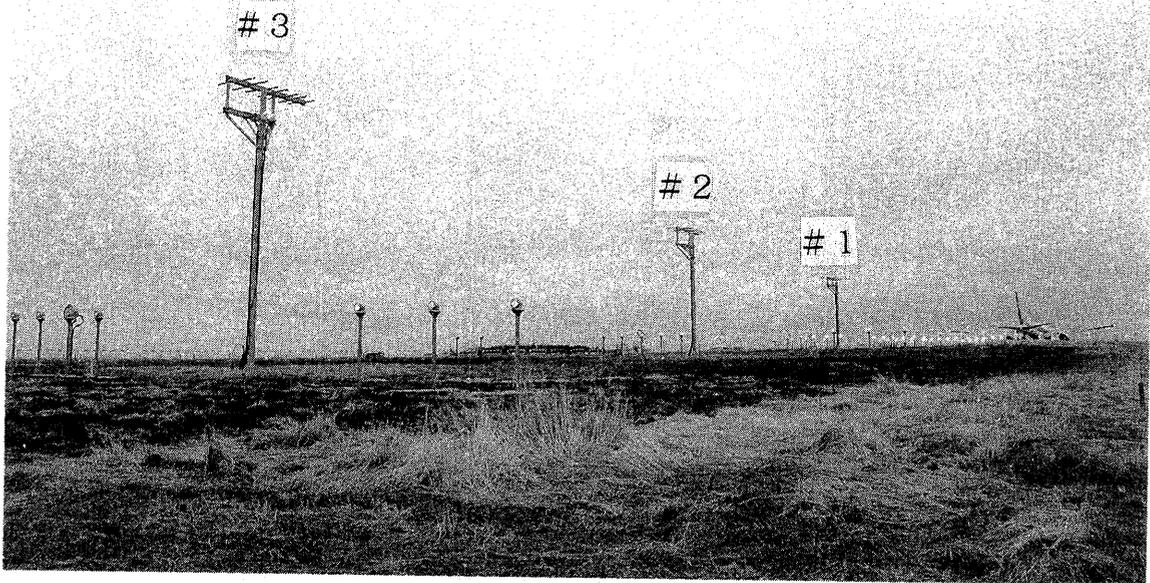
写真3-1 ファー・フィールド・モニター・アンテナ (事故後復旧したもの)

同機が衝突した3基のFFMアンテナ施設は、この電波高度計用地内に設置されており、地上高は北側から約7.6m、約6.5m、約5.7mで、いずれも進入表面より下に設置されていた。

なお、いちばん北側のFFMアンテナ施設には、アンテナの頂部より約80cm下方に、赤色不動光の航空障害灯が設置されていた。

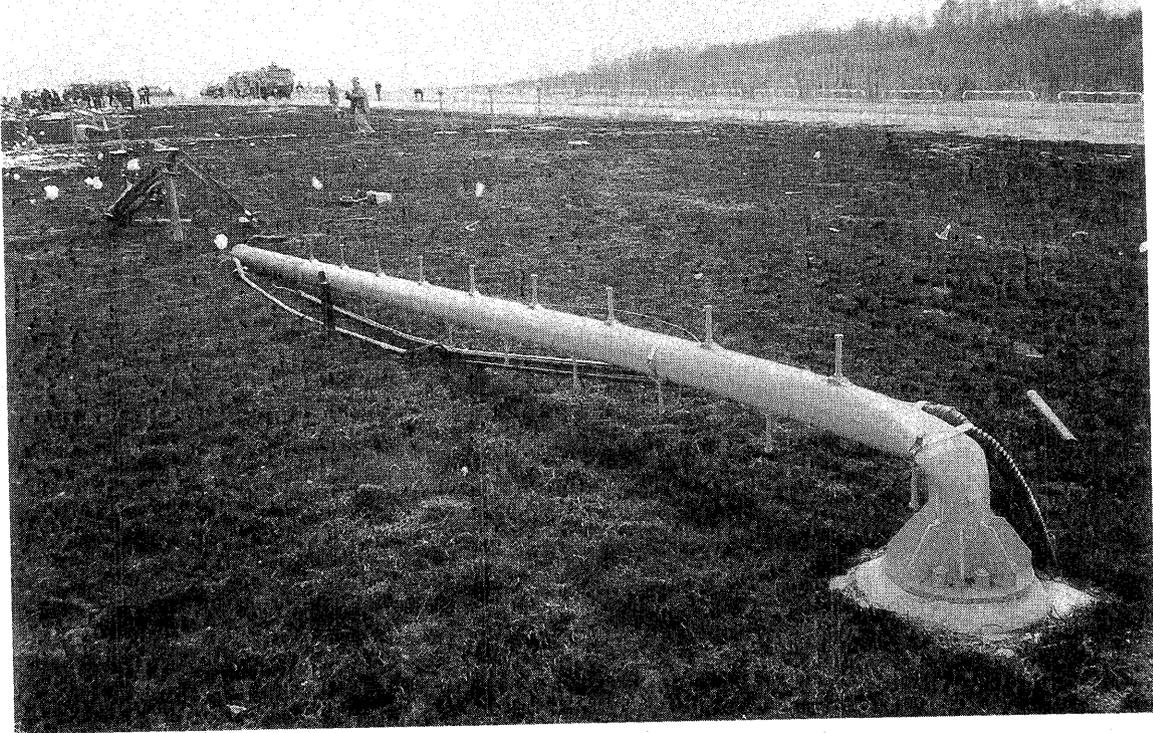
写真 4 倒壊した # 3 アンテナ

#3アンテナの支柱は、地上高約34cmの位置から折れ曲がり、磁方位約163度の方向に倒れていた。また、アンテナの頂部から約80cm下のビームに4ヶ所の引っ掻き傷があり、頂部から175cm付近の支柱に直径約10cmの窪みがあった。

同機が#3アンテナに衝突した時の状況については、プロペラ・ブレード、右主翼及びアンテナの損壊状況から、同機は、#3アンテナのアンテナ・ビームに、最初プロペラNo.3ブレードが、次いでNo.2、No.1、No.4ブレードが順に衝突し、その直後、右主翼が#3アンテナの頂部から約175cm付近の支柱に衝突したものと推定される。
