# 航空事故調査報告書

山陽鉄工式EX-03C PUFFIN LT447型

超軽量動力機

平成7年2月12日

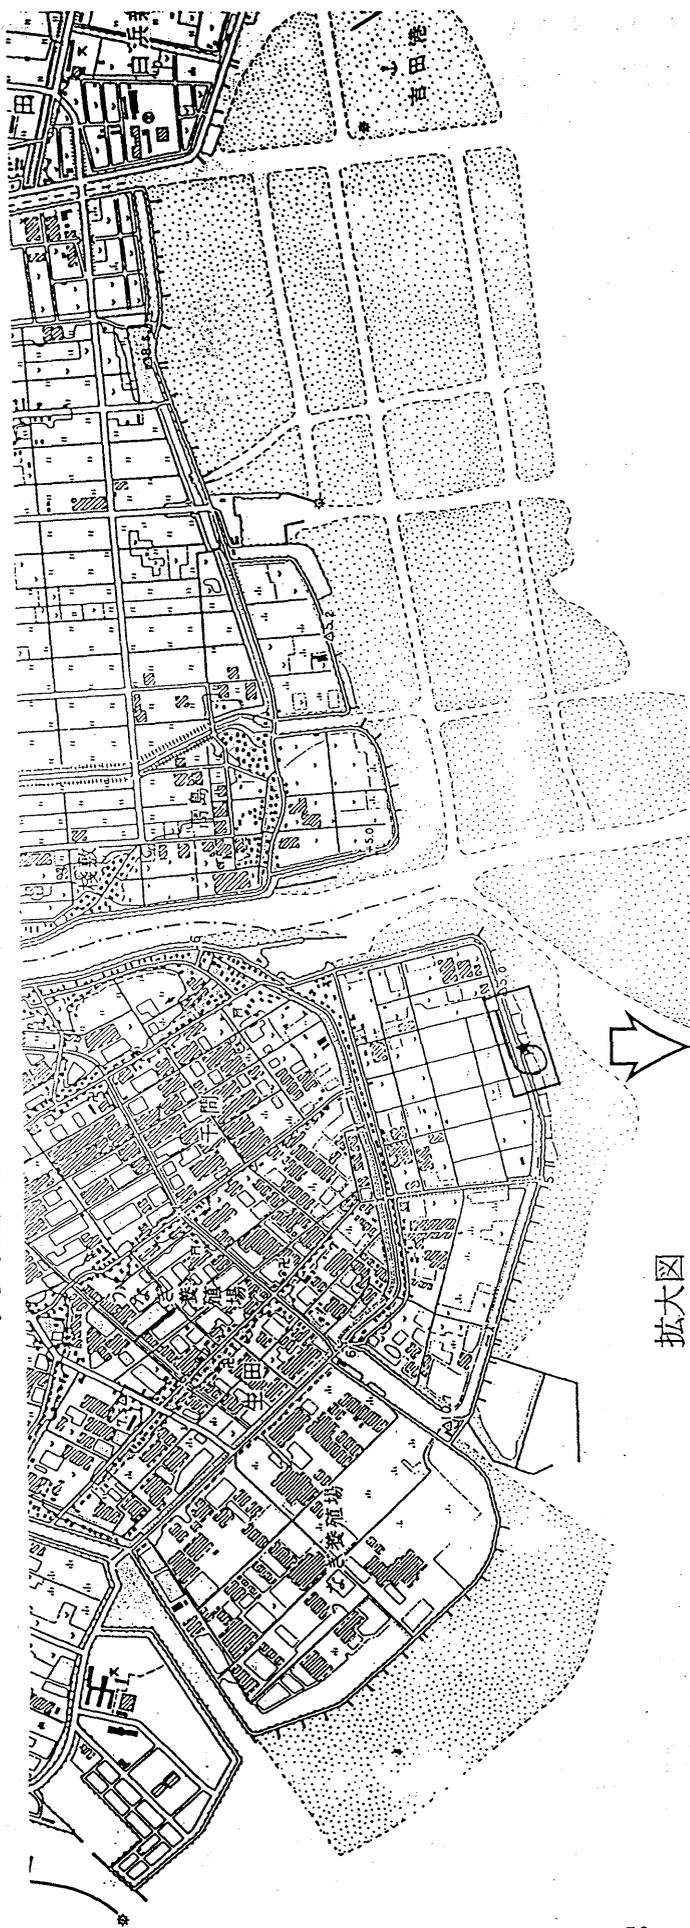
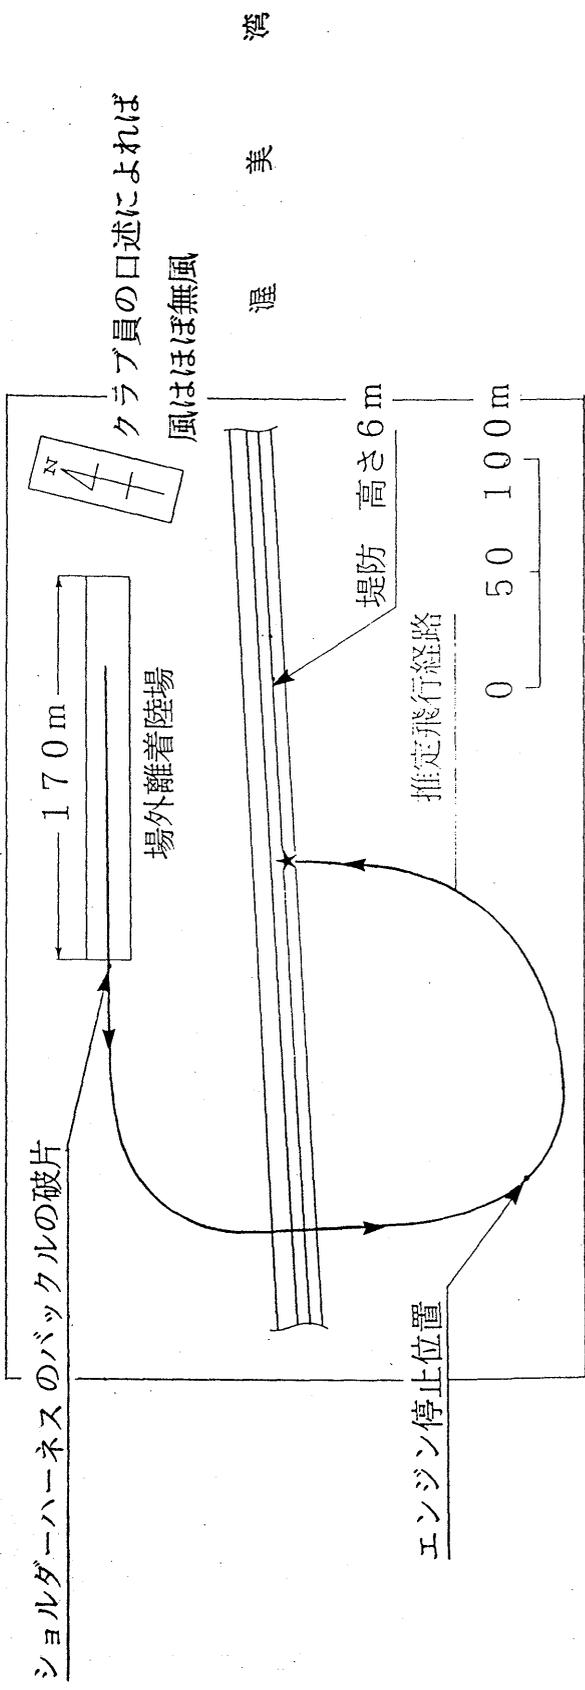
付図1 推定飛行経路図

操縦者及び場外離着陸場にいたクラブ員によれば、事故機のエンジンが停止したのは、海岸線とほぼ平行な場外離着陸場を離陸し、海岸の堤防から100～150m離れた海上を上昇中で、高度70～80mであった。また、この時、風はほとんど無風であり、滑空飛行で引き返すことができるものと思えたとのことであった。

しかしながら、同機が滑空飛行により高さ約6mの堤防を越えることができなかったのは、エンジンの停止後、操縦者が高度を維持しようと操作した結果、迎角が増加し空気抵抗が増え、滑空比が小さくなったことによるものと推定される。

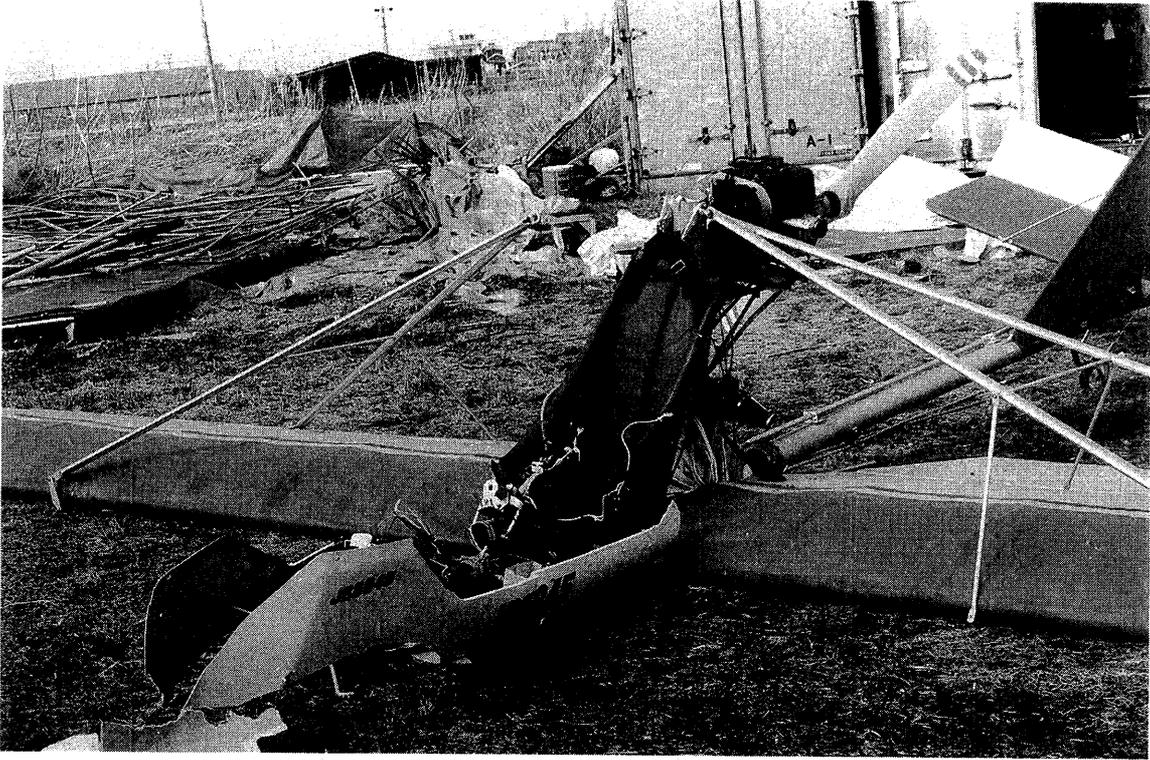
JR0845は、平成7年2月12日、愛知県幡豆郡一色町の場外離着陸場を離陸し、上昇中、エンジンが停止し、15時01分ごろ海岸の堤防に激突し大破した。

機体 大破、火災発生なし

写真1 事故機

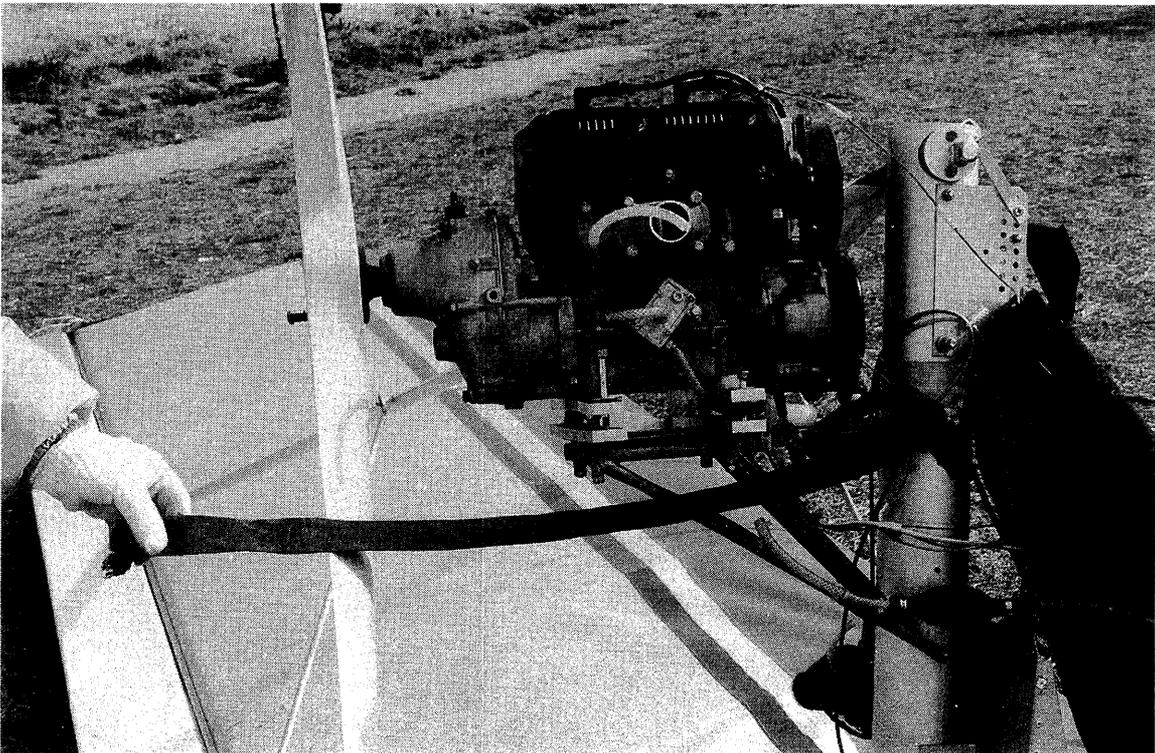
同機に装着されていたショルダーハーネスが、途中から引きちぎられており、ちぎれた部分は一部がほころびたようにギザギザの状態であった。

このショルダーハーネスは、バックルがロックされていない状態では、肩に当たる長い部分が飛行中風圧で後方に流され、操縦席後方に装備されているプッシャータイプのプロペラの位置より、さらに後方に達する長さがあり、プロペラ・シャフトに1～2回巻き付く程の長さのところで引きちぎられていた。

同機の座席と安全ベルトは、正規部品でないものに交換されていた。

正規部品のショルダーハーネスは、腰ベルトと一体となっており、バックルが外れても操縦席後方のプロペラに当たらない長さである。

同機のエンジンが離陸上昇中に停止したことについては、同機の上昇経路直下の地上からショルダーハーネスのバックルの破片が発見されており、また、ショルダーハーネスがプロペラ・シャフトに1～2回巻き付く程の長さのところで引きちぎられていることから、当初からショルダーハーネスのロックがなされていなかったか、または何らかの理由でロックが外れ、ショルダーハーネスが飛行中に風圧で後方に流され、プロペラ・シャフトに巻き付き、プロペラ・ハブのボルトに引っ掛かったため、エンジンに負荷がかかり、エンジンが停止したものと認められる。

写真2 引きちぎられた  
ショルダーハーネス
