航空事故調査報告書

アレキサンダー・シュライハー式ASK13型JA2268

北海道上川郡美瑛町

平成8年6月1日

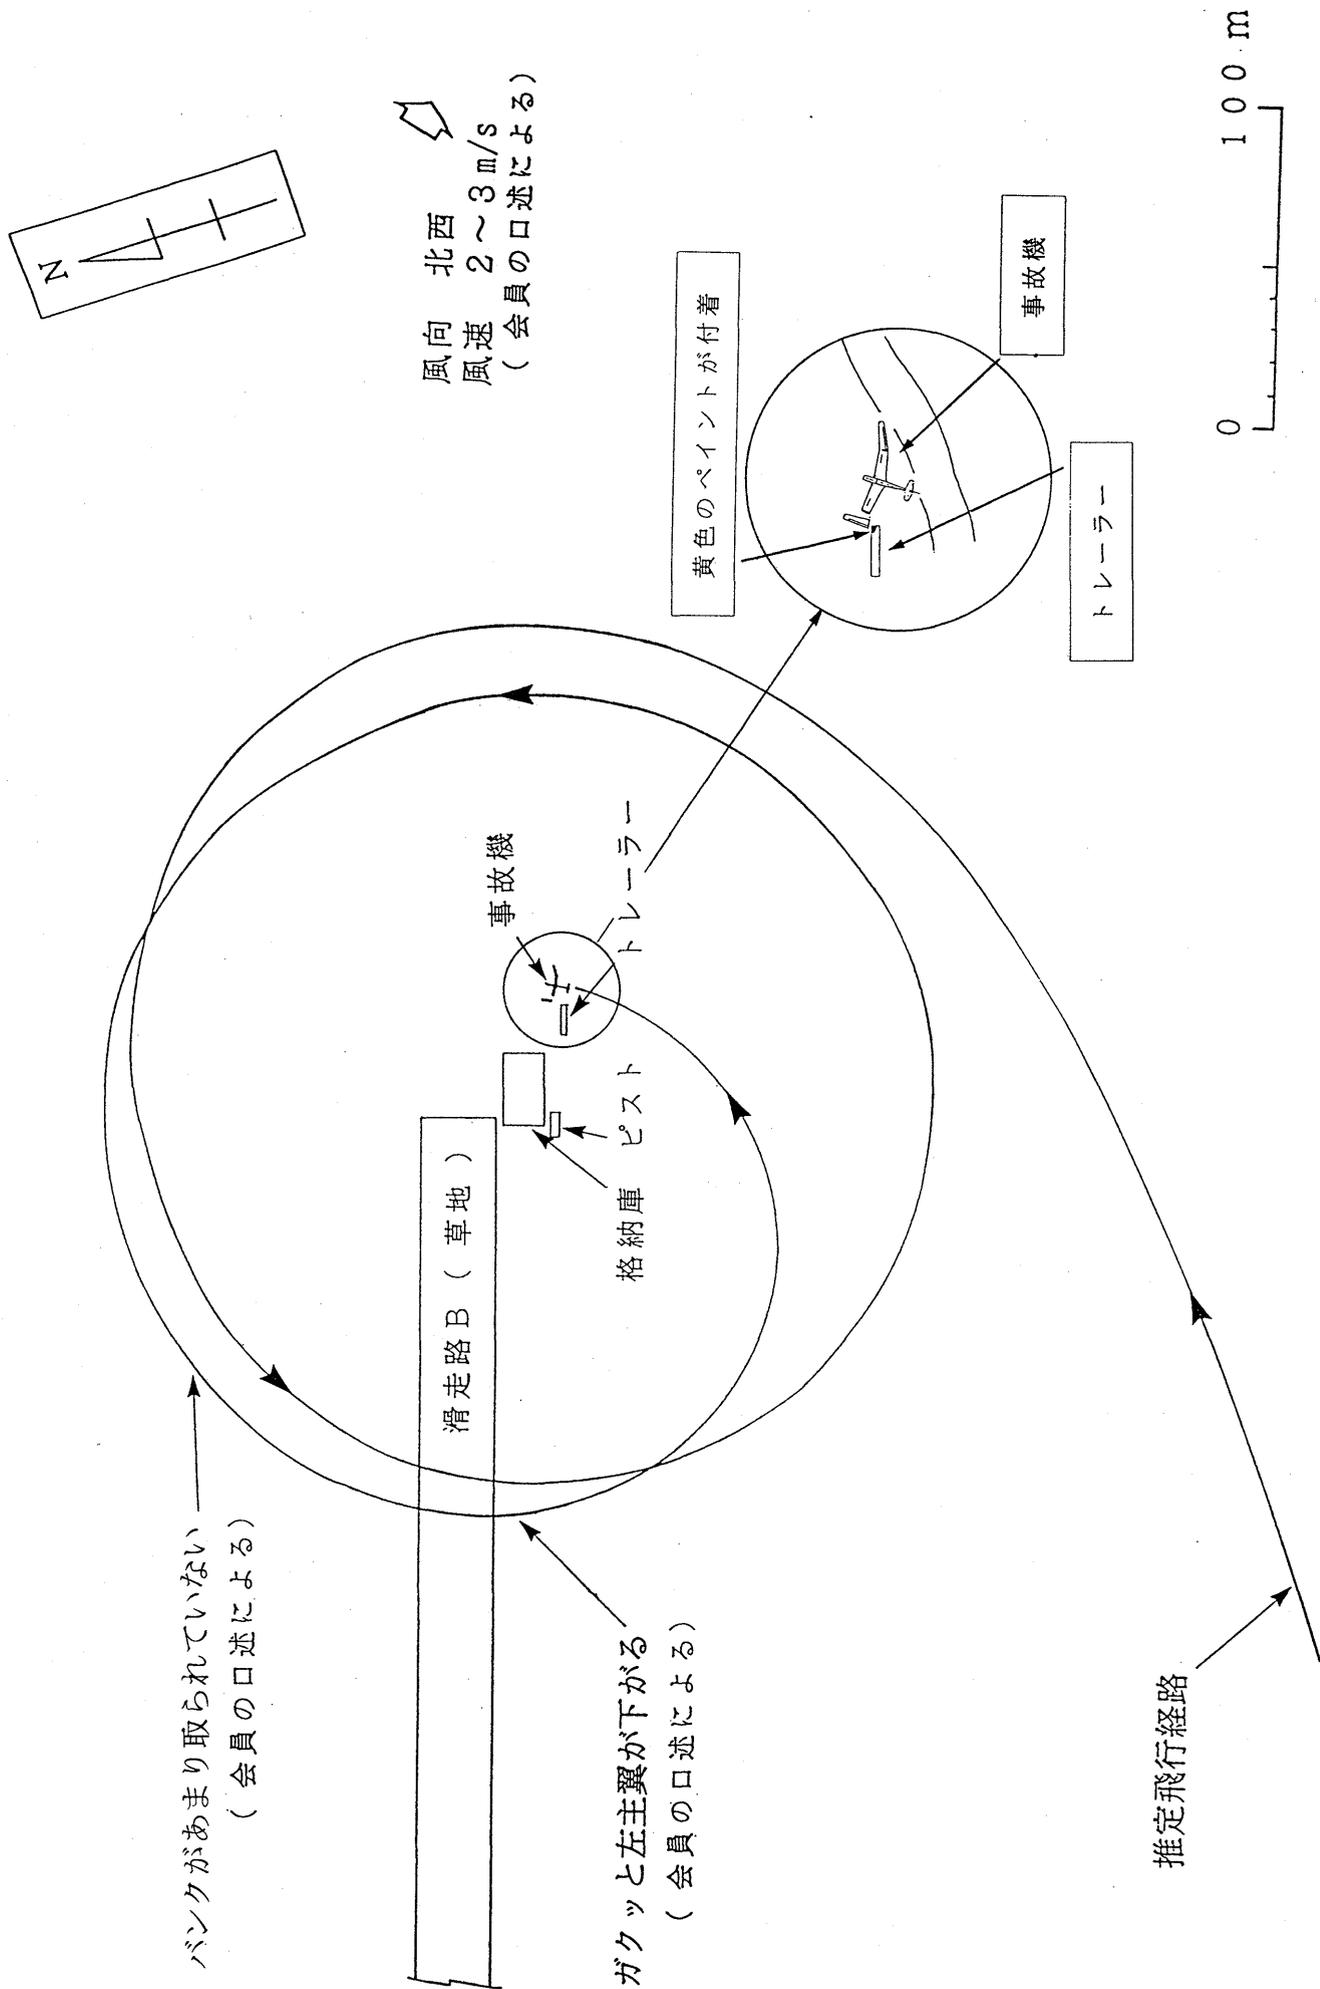
付図2 墜落地点付近の推定飛行経路図

機体は、機首を北東に向け、前のめりになった状態で墜落していた。

墜落地点の草地には、左主翼の前縁が地面にぶつかった直線状の痕跡があったが、機体の進行方向に地面を滑ったような形跡は認められなかった。

また、墜落地点の西側約4mに置かれていたトレーラーの上部に、機体の塗装に使用されている黄色のペイントが付着しており、左主翼下面には、トレーラーに接触した際に生じたものと認められる擦り傷があった。

トレーラー上部の黄色のペイントが付着していた箇所から、左主翼がぶつかった地面の痕跡への傾斜角は、約35°であった。

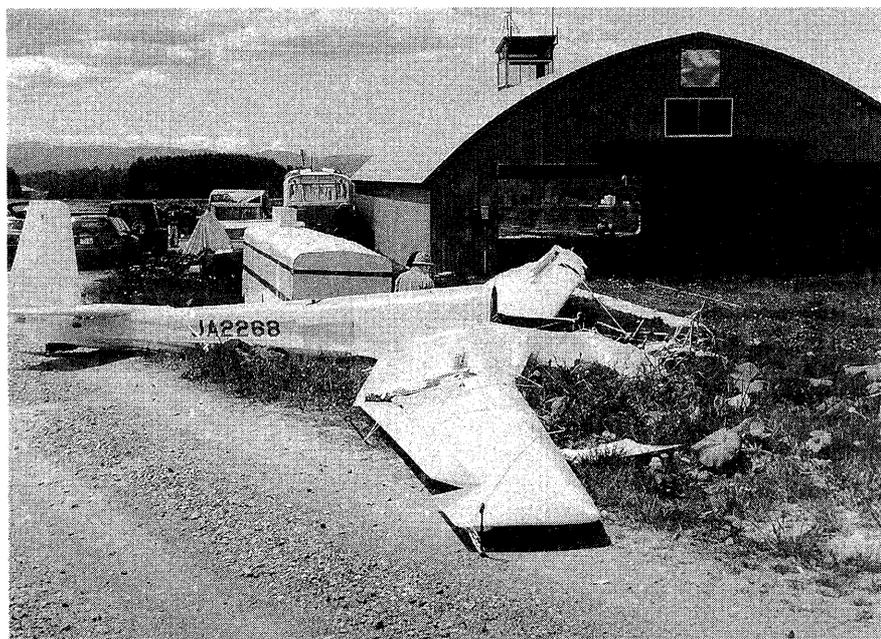
写真1 事故機（移動後）

- (1) 胴体部分は、操縦席が前方から圧縮されたようにつぶれており、主翼後方から少し左に折れ、やや右にねじれていた。
- (2) 左主翼は、スポイラーから先が破断していた。前縁は、押しつぶされたように損傷していた。
- (3) 右主翼は、スポイラーから先の部分が前方に折れていたが、主翼前縁の損傷はなかった。左右の主翼にあるスポイラーは、展開状態であった。
- (4) 尾翼部分の損傷はなかった。(写真参照)
