航空事故調査報告書

北海道大学所属

ユビ／アレキサンダー・シュライハー式ASK13型JA2298

平成8年7月27日

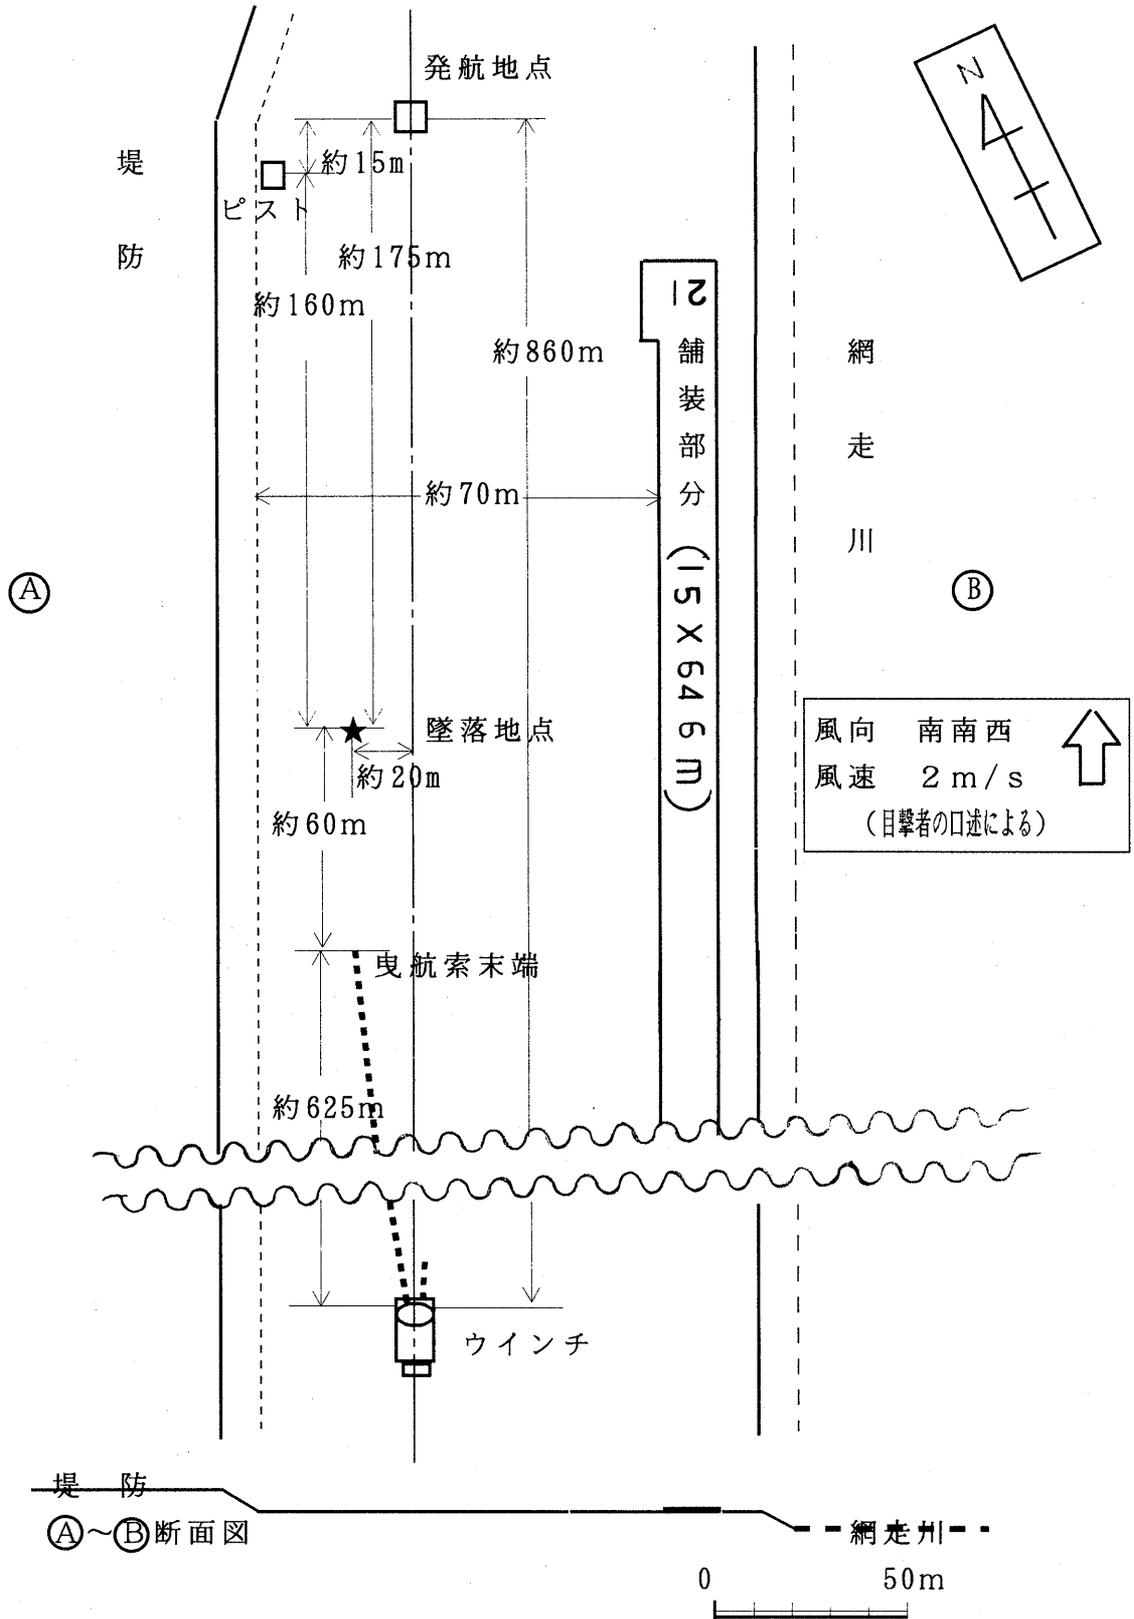
付図 1 事故現場見取り図

事故現場は、発航位置から南へ約175mの滑空場内の芝生の平坦地で、機体は、機軸を磁方位約205°方向に向け裏返しになっていた。

機首部分の残骸の近くには、深さ約10 cm、長さ約70 cm、幅約60 cmの地面がえぐられた痕跡があり、衝突時の機首部の地上痕跡と認められた。

機首部の地上痕跡から磁方位約95° 約8 mの位置に右翼主桁の一部分が地面に突き刺さっており、同方位約10 mの位置に長さ約40 cm、幅約10 cm、深さ約

10 cmの右翼先端部が接触したと認められる地上痕跡があった。

同機は、これらの地上痕跡から、機首部を下にほぼ垂直に落下して、右翼端部、次いで機首部が地面に衝突したものと推定される。

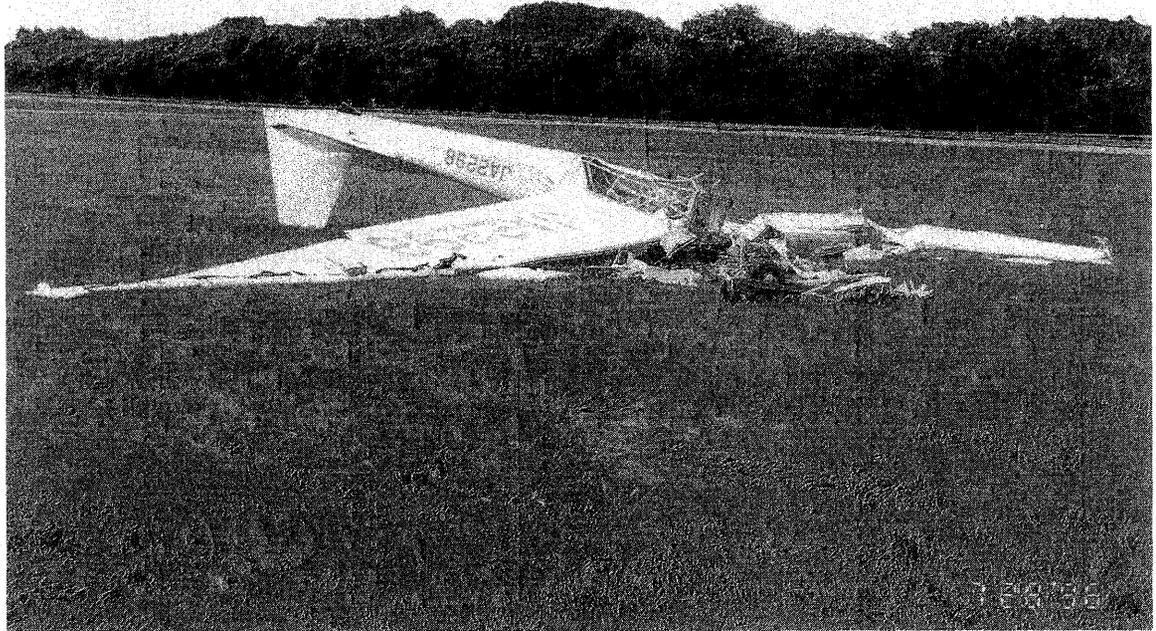
機 故 事 真 寫

機体前方部分は、機首方向から尾部方向へ押しつぶされた形（圧縮）であった。

キャノピー部分は、粉々に破損していた。

橋部は、車輪部分からウインチ曳航用フックの部分までが一体となって機体から分離していた。

右翼端の一部は、分離して左翼端の下にあった。

胴体前方部 前方から後方向に押し潰された形で損壊

胴体後方部 後方から約4.5 mの部位で歪み湾曲

右主翼 翼端から約100 cmの位置で破断分離し、同翼端から約550 cmのダイブ・ブレーキの位置で折損

左主翼 前縁がダイブ・ブレーキの位置から翼端まで破損

垂直尾翼の上部破損
