航空事故調査報告書

アビオン・ピエール・ロバン式

DR400/180R型JA4033

平成9年3月25日

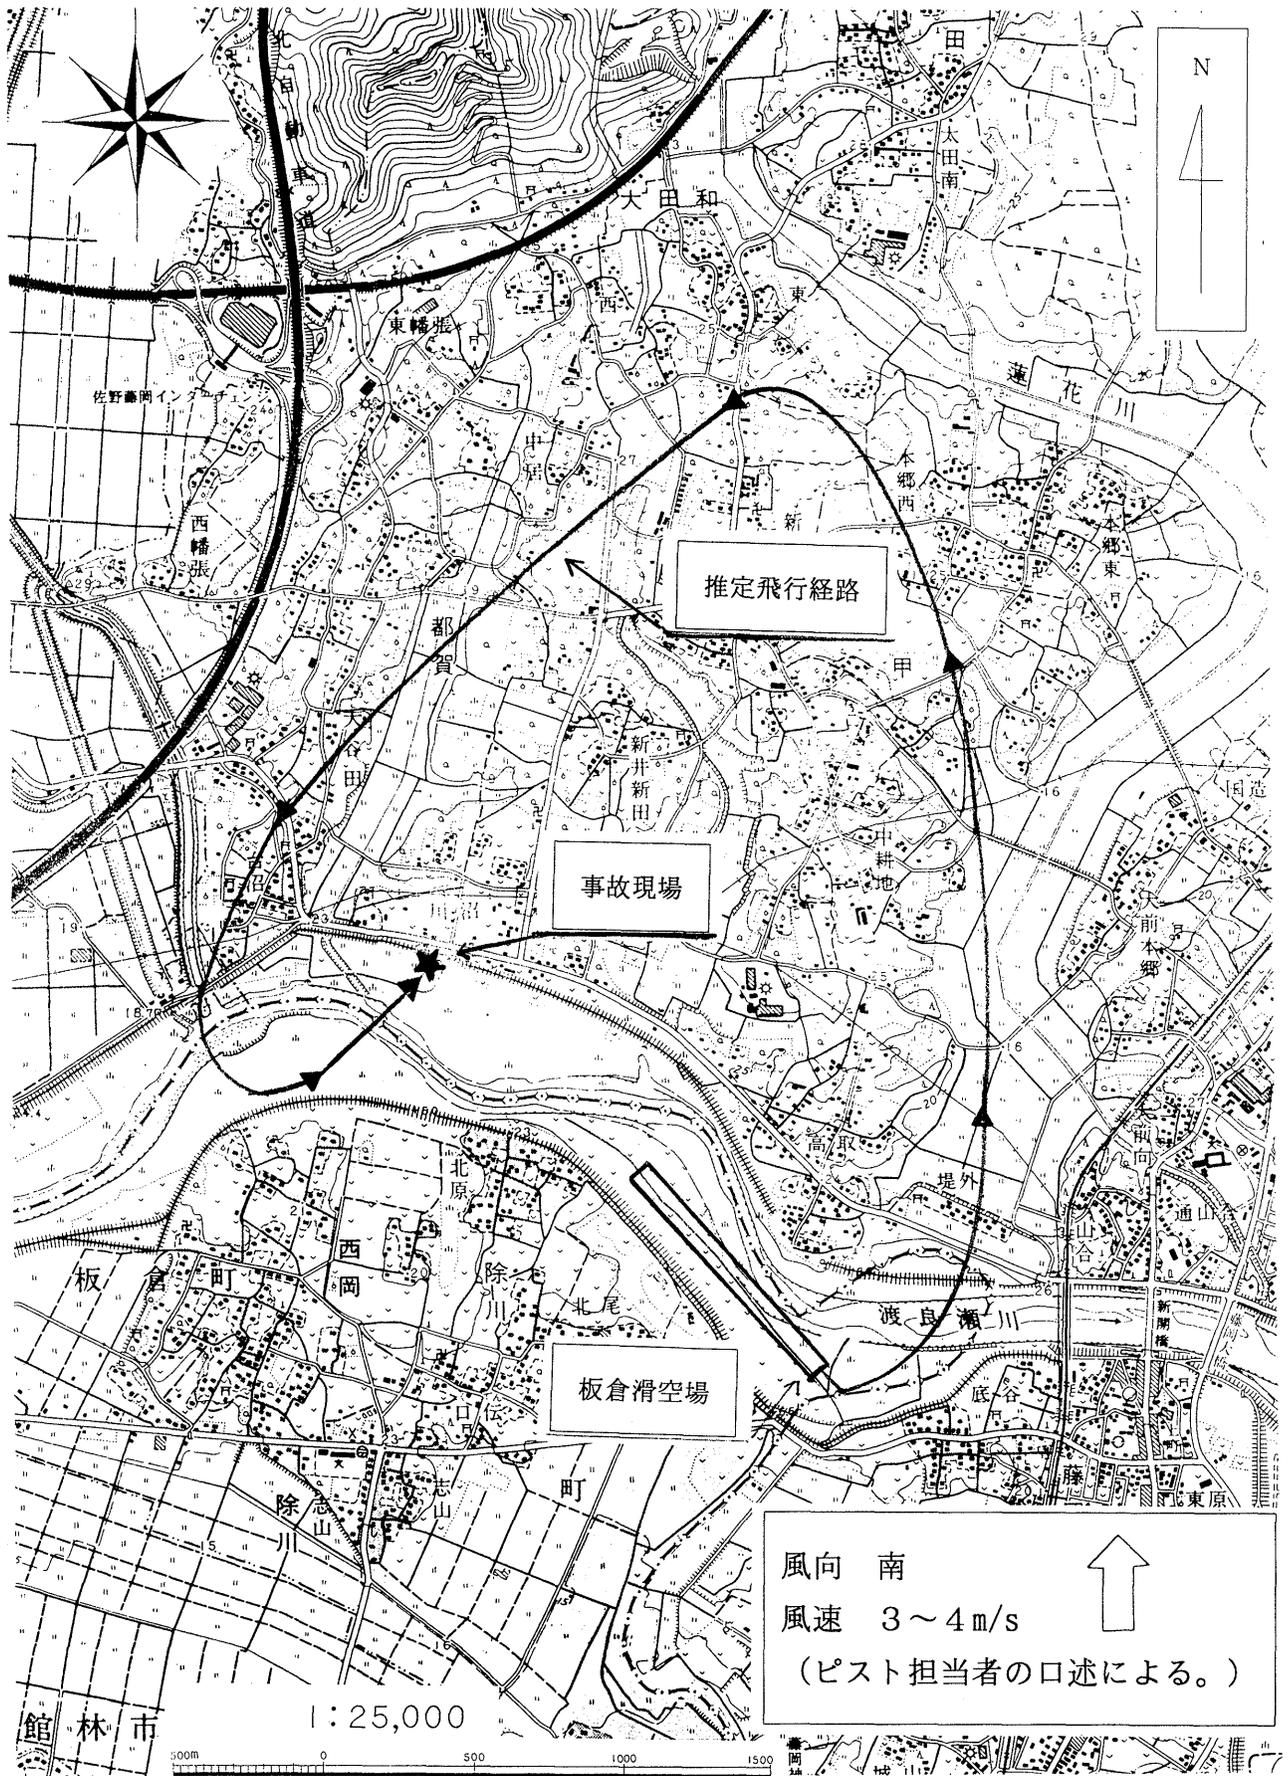
付図1 推定飛行経路

24回目の曳航飛行でグライダーを離脱した後、着陸のため板倉滑空場へ降下進入中、速度約150km/h、高度約500ftでライトベースに入ってから、無意識にフロントパネルにあるパーキング・ブレーキを引いてしまった。ブレーキを引いても飛行には影響はないが、あれ、何で自分はこんなことしているんだと思った。そのうち、操縦桿を振っても自分では振られてないと思う状況で、これは操縦桿、操縦系統、エルロンに異常がでていてコントロールが効かないと思い込んでいたようだ。何でそのように思い込んだのか原因を考えると、コントロール系統とかそっちの方に神経が集中して外を見ていなかった。

事故発生地点は、板倉滑空場の北西約1kmの栃木県下都賀郡藤岡町の渡良瀬川河川敷内の農地で、事故発生時刻は15時20分ごろであった。

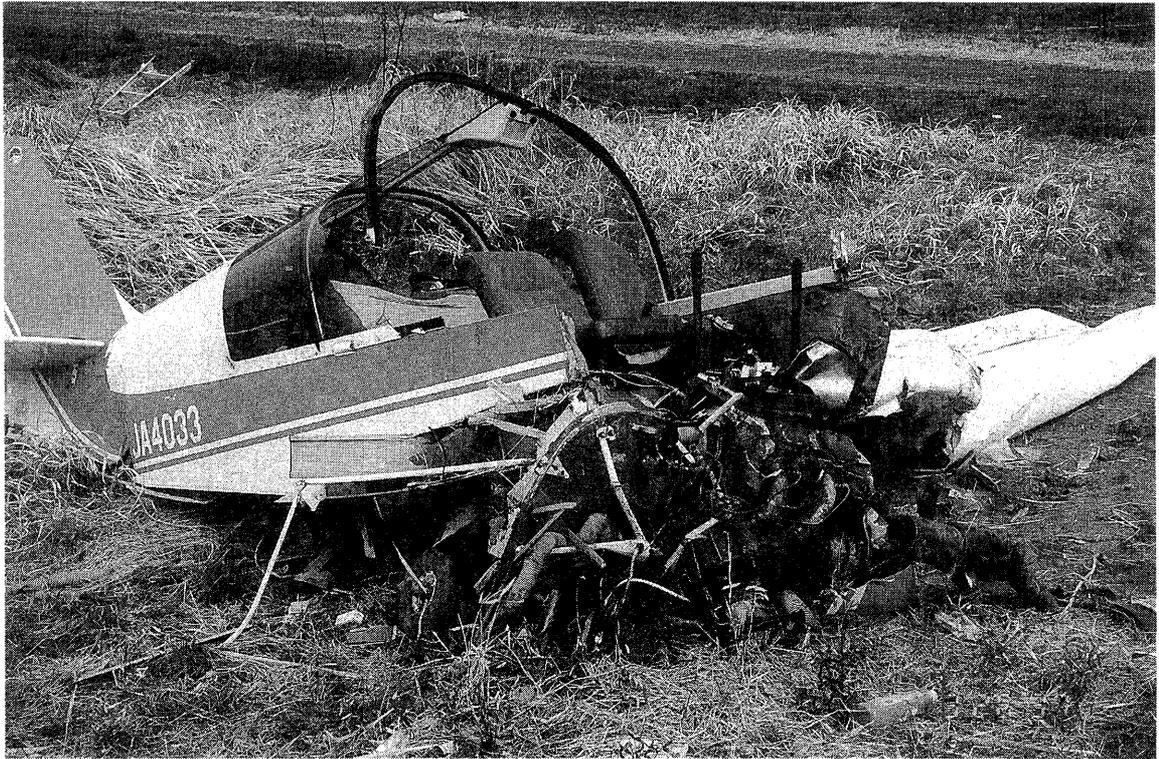
正面

機体は、機首を南南東に向けていた。

機首部は、胴体部とエンジン部が分離していた。

右主翼は、根元部分で破断し、胴体の下部に入った状況であった。

胴体前部は、エンジン部及び計器盤が脱落していた。

キャノピーは、破断して座席がむき出しになった状態であった。

マウントが胴体取り付け部で破断し、エンジンは、右側シリンダ部を下にして、胴体の前に倒れていた。

プロペラ・ブレードは、両端が後方に湾曲していた。
