航空事故調査報告書

パイパー式PA-28R-201型JA4088

鹿児島県鹿児島郡三島村

平成7年10月28日

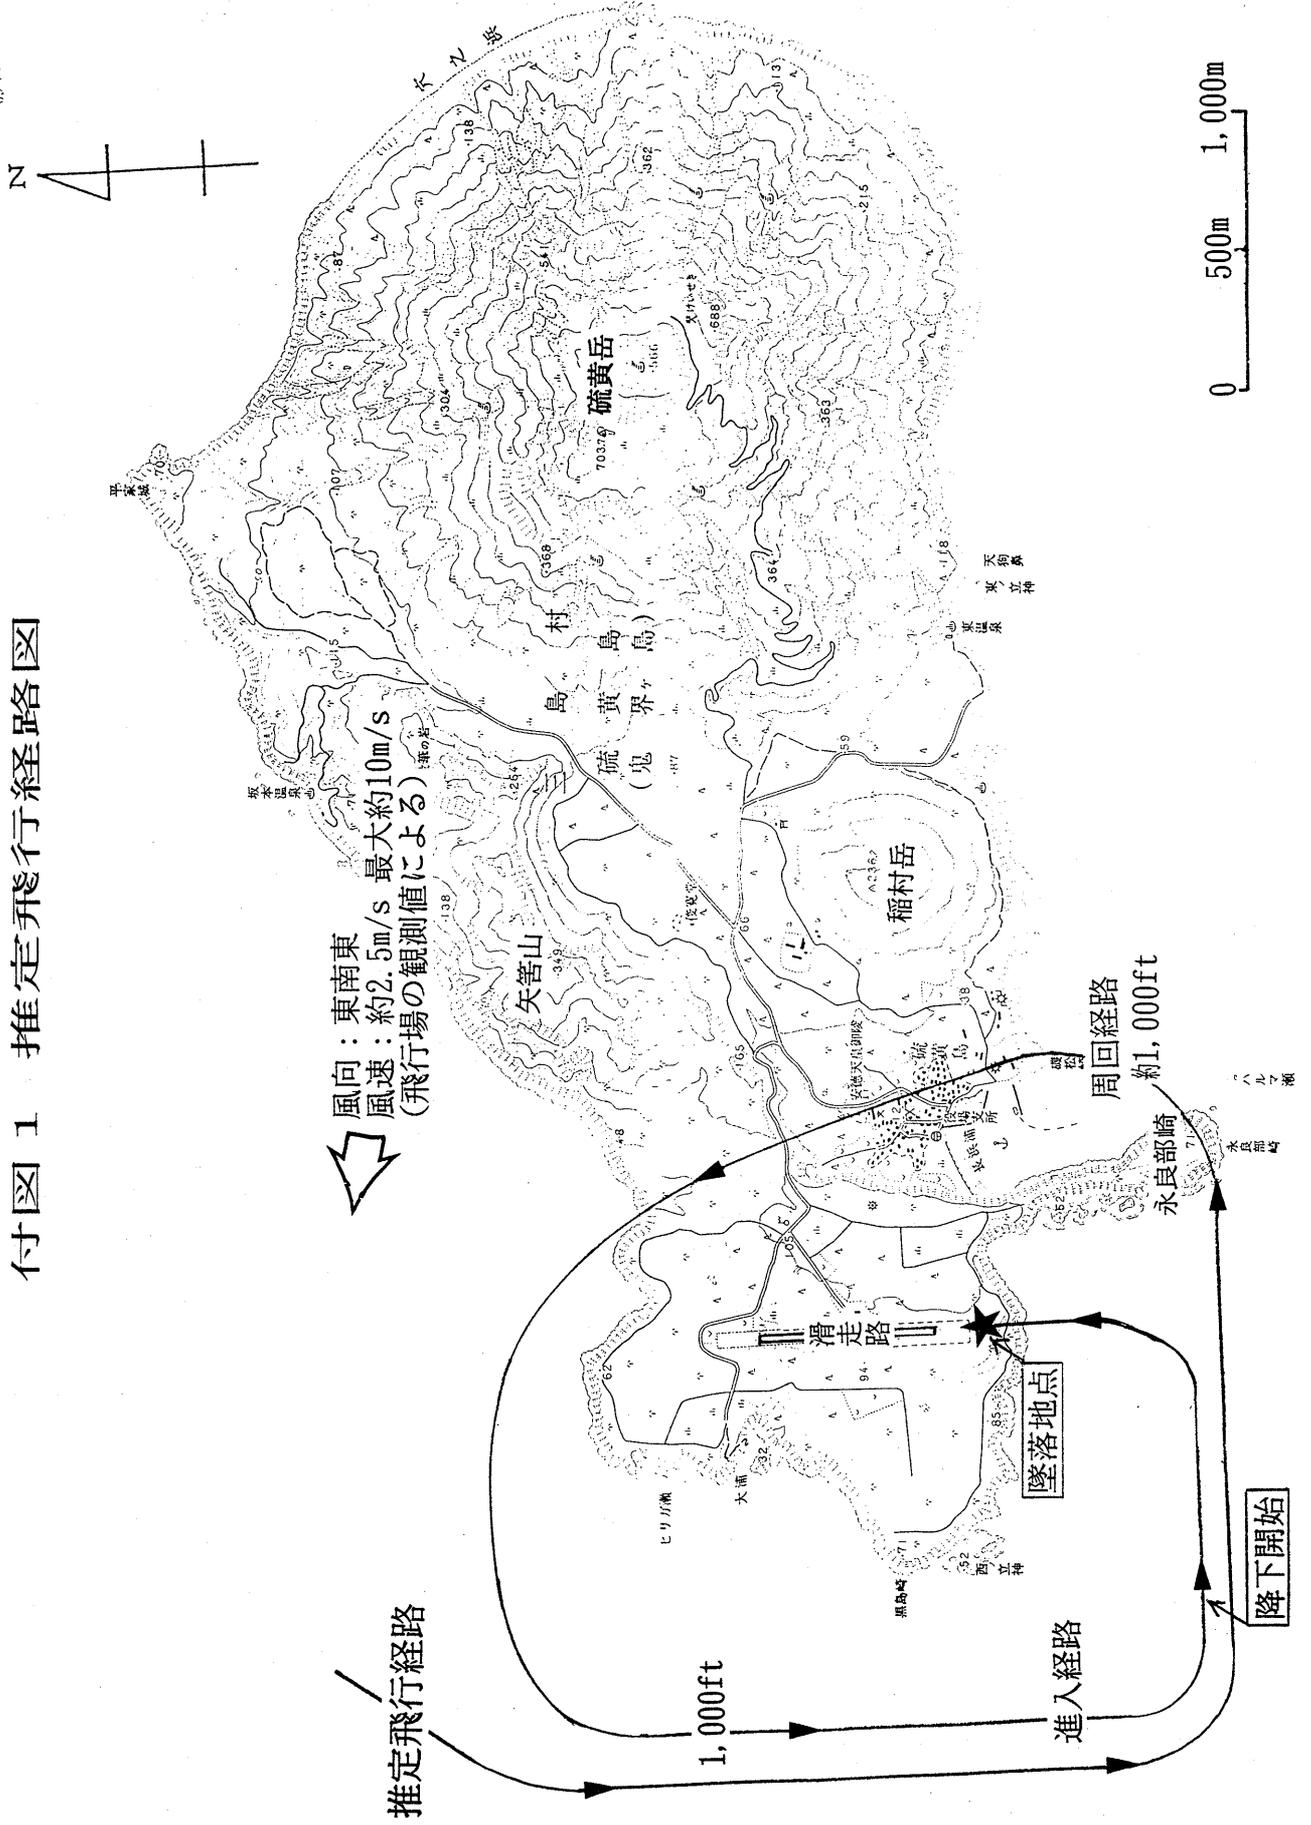
付図1 推定飛行経路図

同機は、概ね滑走路中心線の延長線上、滑走路36末端の南約170mのやや上り

勾配の灌木地に接地し、接地地点の前方約13mの位置に、機首を滑走路方向の左約10°の方向に向けて、前脚及び左主脚を折損し、右主脚を内側に折り畳んで攔座していた。

事故発生地点は、鹿児島県鹿児島郡三島村大字硫黄島城ヶ原の飛行場外の放牧地で、事故発生時刻は、10時20分ごろであった。

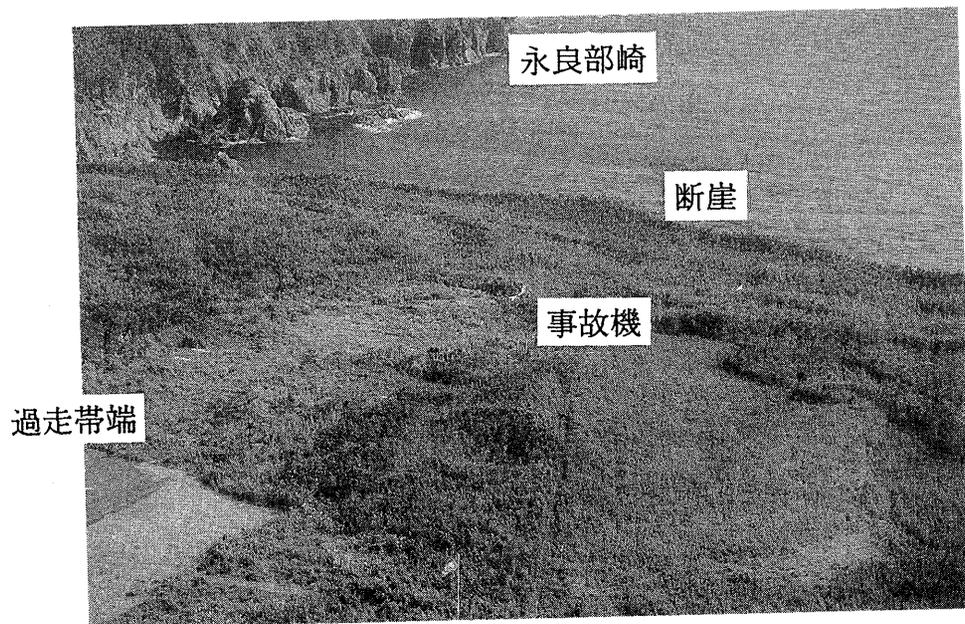
写真1 事故現場

同最終進入経路下の地形は、滑走路末端から南約300mの位置に高さ約70mの断崖状の海岸があり、断崖の上から過走帯端にかけて、途中数箇所の段差を持つ緩い上り勾配の灌木地となっている。

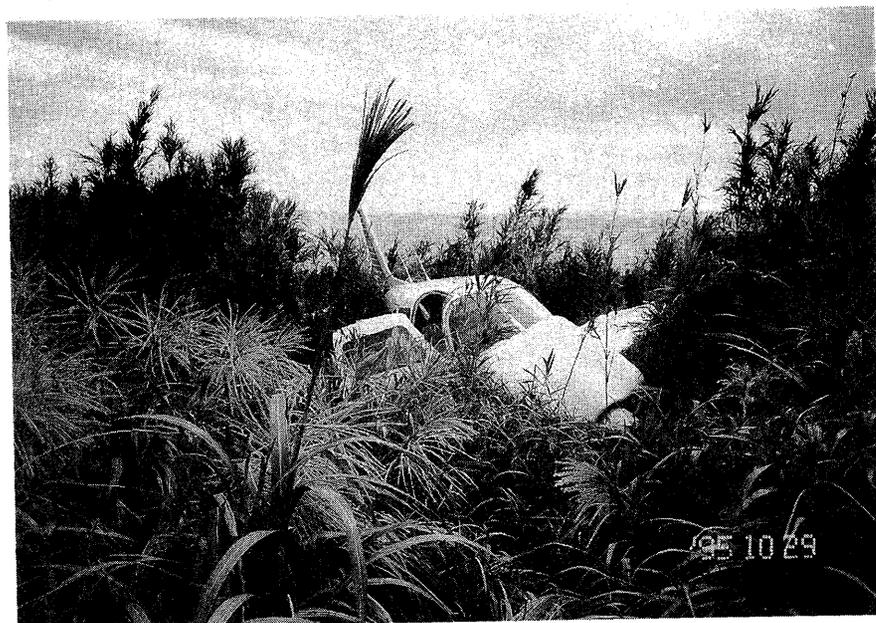
写真2 事故機

| 胴 体 | 破 損 |
| 主 翼 | 両主翼破損 |
| 尾 翼 | 右水平尾翼変形 |
| 降着装置 | 前脚及び左主脚折損 |
| プロペラ・ブレード | 2枚とも損傷（1枚は翼根付近で後方に湾曲） |
| エンジン・マウント | 損 傷 |
